**ANÁLISIS DE LA ZONA DE REMOCIÓN DE MASA, SECTOR DE LA VEREDA  
SERVITÁ, MUNICIPIO DE VILLAVICENCIO: ALCANCE DE LA AMENAZA Y  
SOLUCIONES DE INGENIERÍA**

**UNIVERSIDAD SANTO TOMÁS**  
**FACULTAD DE INGENIERÍA CIVIL**  
**VILLAVICENCIO**  
**2019**

Trabajo de grado presentado como requisito para optar el título de **Ingenieras Civiles**

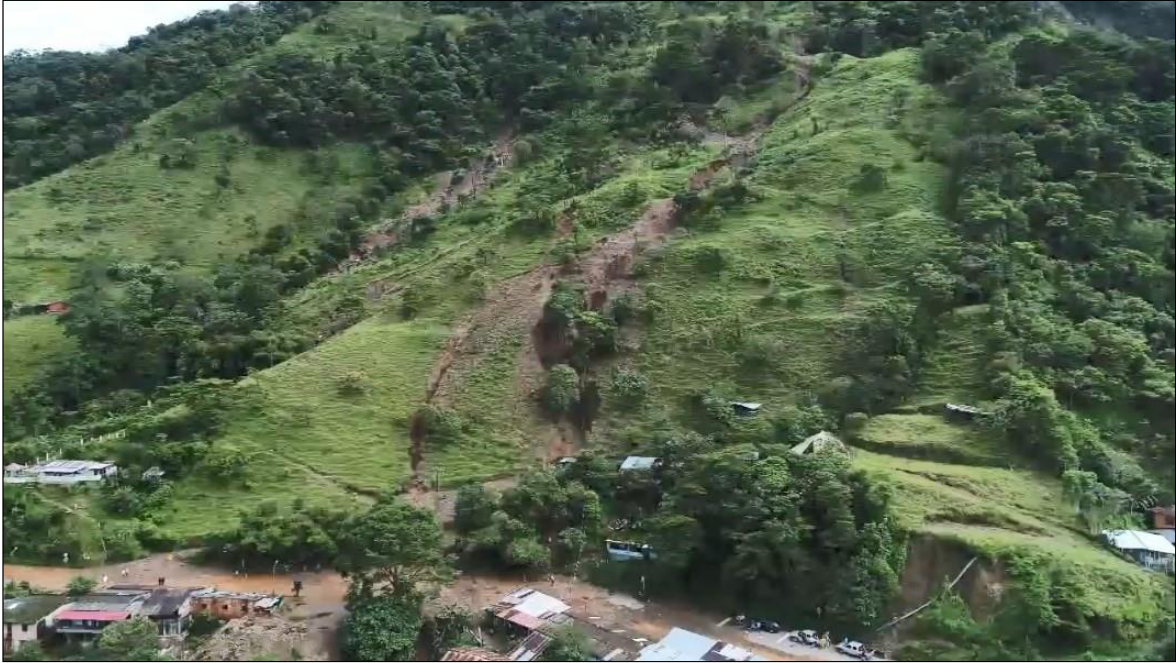
*Figura 3. Fotografía aérea del estado de la zona afectada por la remoción de masa en la Vereda Servita el 23 de junio de 2017, Fuente propia*

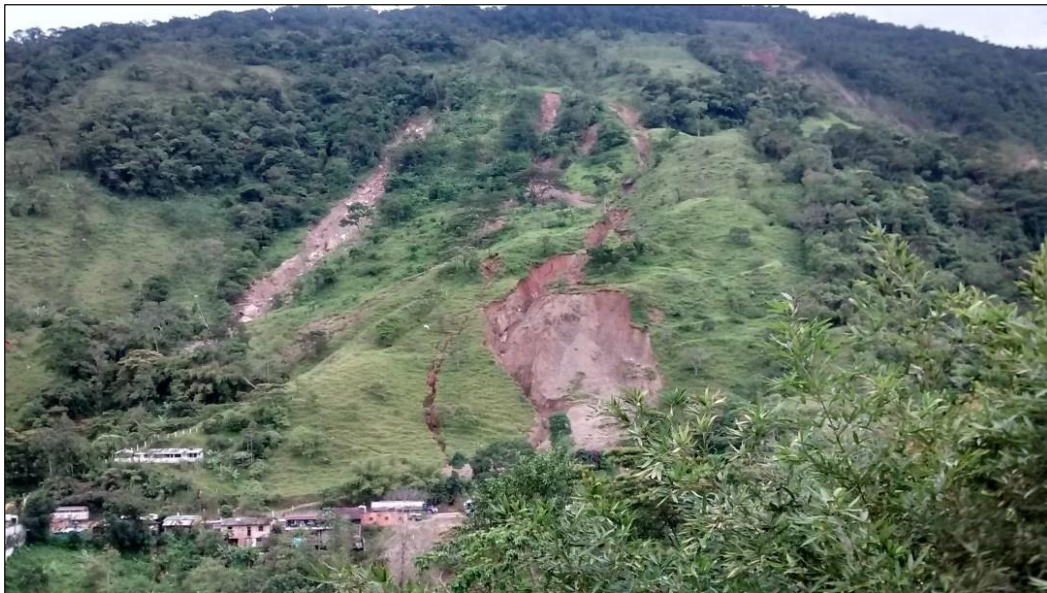
*Figura 4. Fotografía aérea del estado de la zona afectada por la remoción de masa en la Vereda Servita el 2 de noviembre de 2017; Fuente propia*

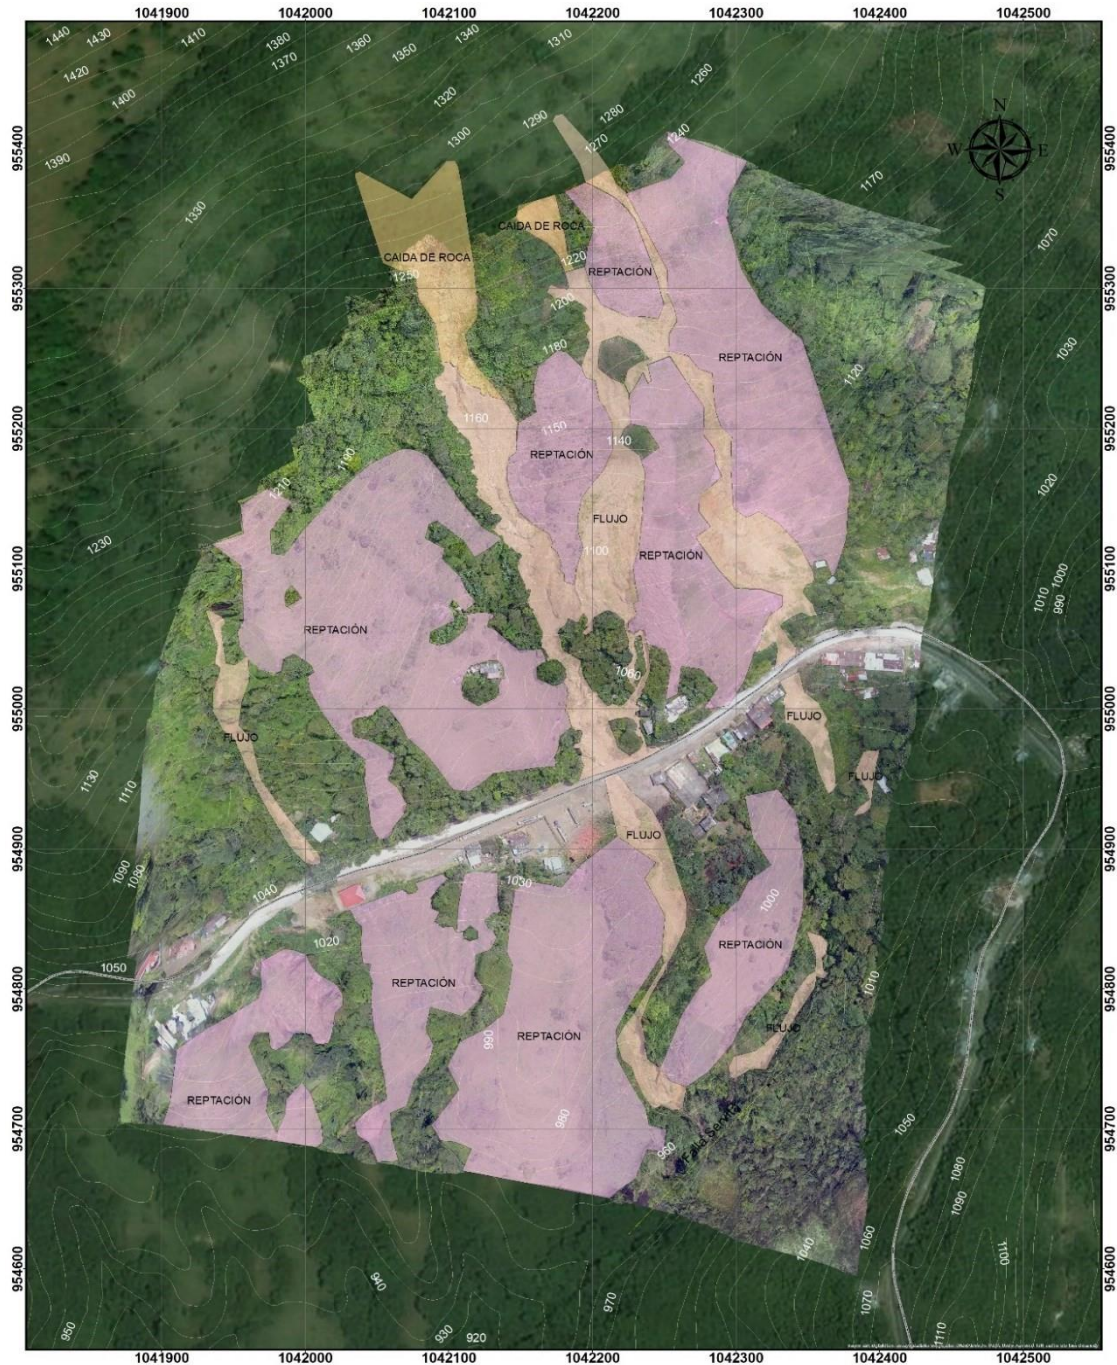
Los flujos de escombros en la medida que se están detonando junto con la caída de roca, ayudan a que la gran masa que está arrastrándose cada vez pierda estabilidad, lo que conllevará a un movimiento mayor generalizado de esta última. Figura 27.

Figura 26. Clasificación de la remoción en masa en la zona de estudio, Servitá. Anexo 6

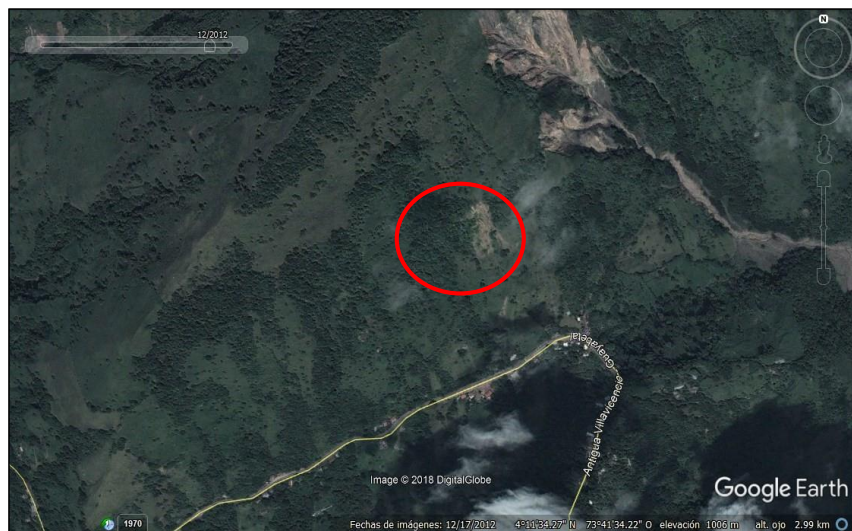
Se puede evidenciar dentro del círculo rojo erosión en el terreno, la cual coincide con el incremento de las lluvias en éste año.

*Figura 29. Imagen satelital de la zona estudiada en el 2012. Fuente: Google Earth©*

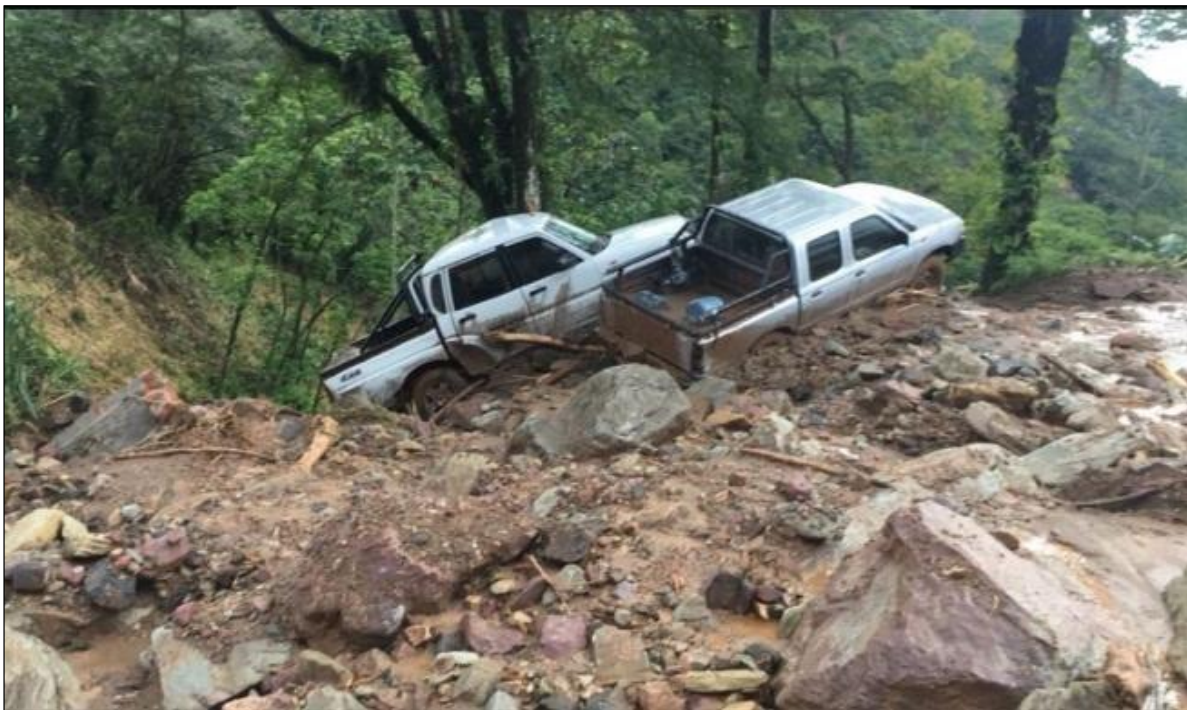
Como se observa en la Figura 36, es un flujo de escombros donde las rocas son de gran tamaño y hay restos de vegetación en lo que quedó después de las lluvias torrenciales del 22 de junio de 2017.

*Figura 35. Daños causados por el deslizamiento del 22 de Junio de 2017 en Servitá. Fuente: Camioneros del Meta.*

En este caso, teniendo en cuenta el comportamiento y tipo de deslizamiento, una caída de detritos que se activa, principalmente, con las precipitaciones exageradas del sector, se podría usar un *slit dam* o *Sabo dams*, (Figura 37).

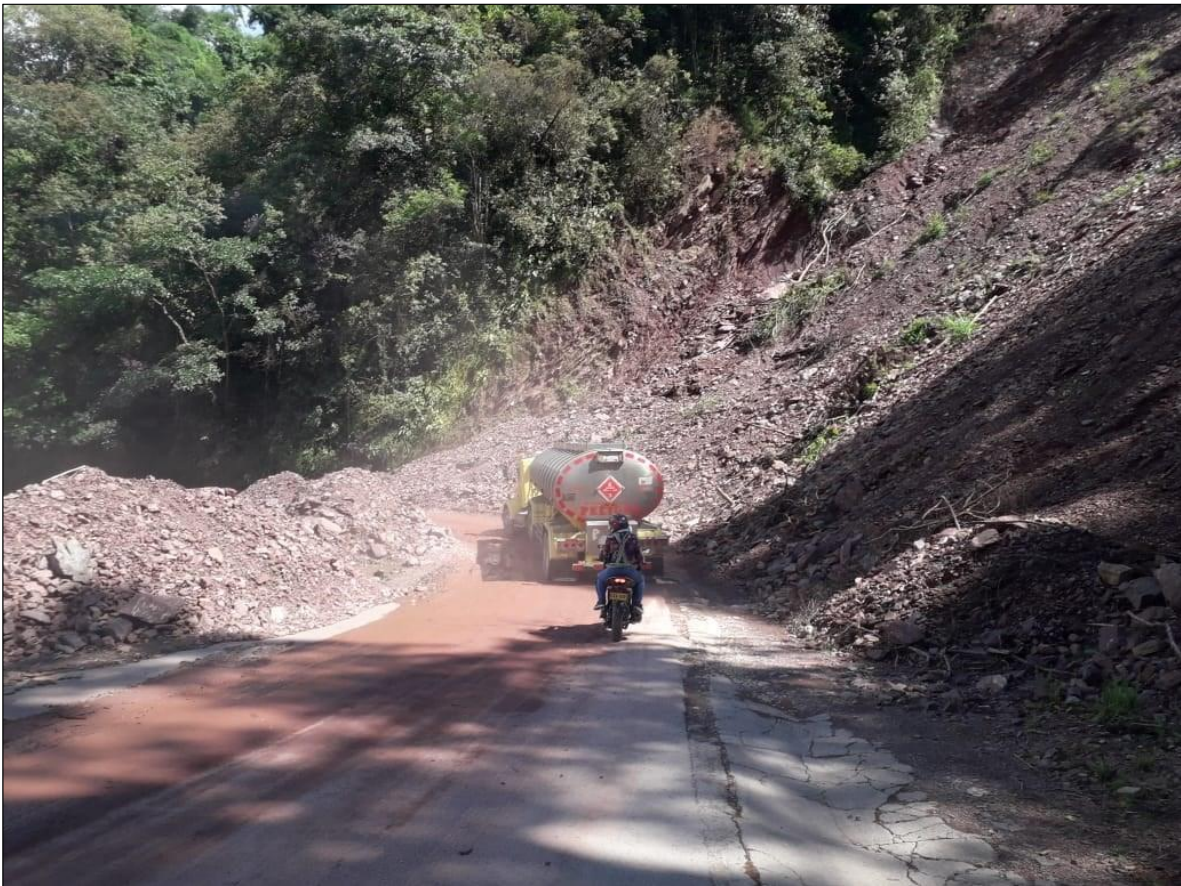
*Figura 38. Zona afectada por deslizamiento en vía antigua Bogotá - Villavicencio. Fuente: Elaboración propia.*
