FICHA N°4	PATOLOGIA DE LOS MECANISMOS DE FALLA ESTRUCTURAL		FECHA		
	PROYECTO: Edificio Atlantis	LOCALIZACIÓN: Barrio Cabecera, Bucaramanga, Santander.	Mayo 2022

10. Propuestas de Intervención.

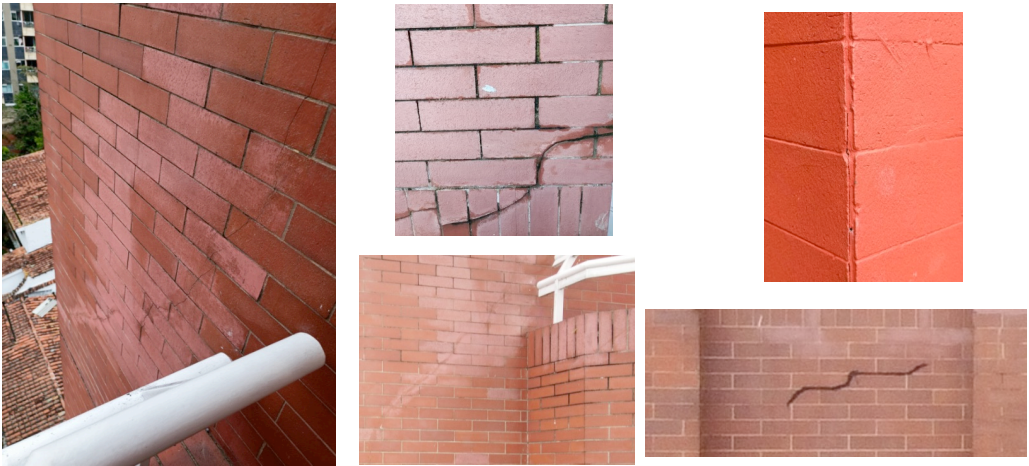
Ilustración 21. Patología de los mecanismos de falla de estructural de la fachada, ficha N°4.

DESCRIPCION	TIPO	LESIÓN	UBICACIÓN	CAUSA	GRADO
Fisura por acabado en elemento de fachada con orientación vertical y horizontal.	FÍSICA	Fisuras	Fachada	Indirecta	Grave
CRITERIO					
Las practicas constructivas han inducido fisuras los paños de muros de fachadas propagandose en brechas y elementos de fachaleta
