**ESTUDIO PATOLOGICO PUENTE VEHICULAR DE LA CARRERA 7 ENTRE  
CALLES 1 Y 1A DE LA CIUDAD DE POPAYAN**

**ING. CIVIL GABRIELA EGUENIA SILVA VALENCIA  
ING. CIVIL DIEGO FERNANDO RUIZ MUÑOZ**

**UNIVERSIDAD SANTO TOMAS  
FACULTAD DE CIENCIAS Y TECNOLOGIAS  
PROGRAMA ESPECIALIZACION EN PATOLOGIA DE LA CONSTRUCCION**

**BOGOTÁ  
2017**

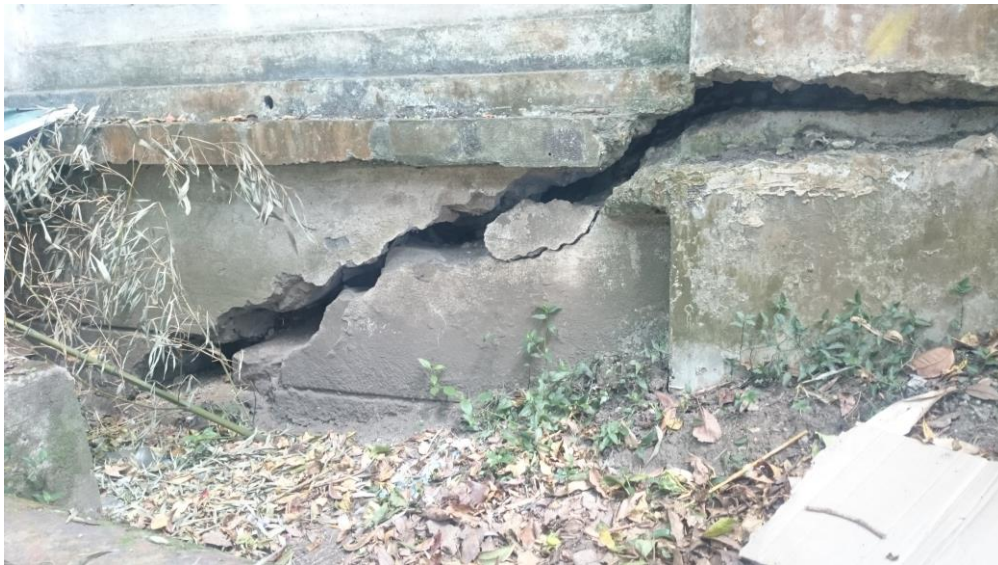
En la siguiente imagen se aprecia la lesión mencionada anteriormente, y por la cual escogimos dicha estructura para realizar el presente estudio patológico.

*Imagen 1: Grieta que afecta diferentes elementos del puente*

Dentro de las afectaciones mecánicas, se presentan grietas y fisuras en diferentes elementos de la estructura (barandas, placa de rodadura, pantallas de concreto), inicialmente se planteó que la principal falla correspondía a una gran grieta en una de las vigas principales del puente, la cual podía deberse a las fatigas por repetición de cargas ya que en la época en la que se diseñó el puente el tráfico era menor al actual.

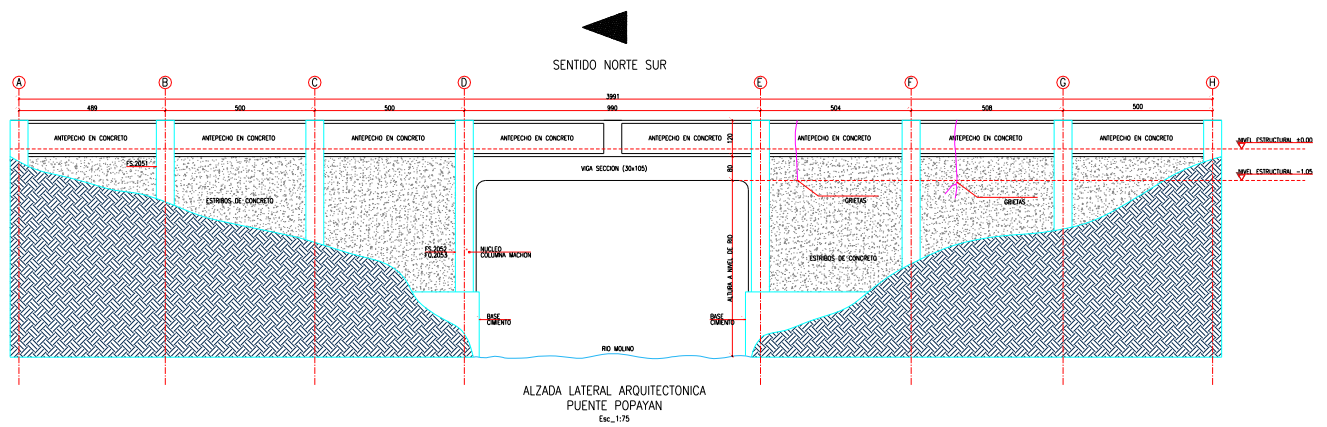
*Imagen 11: Localización de grietas y fisuras*

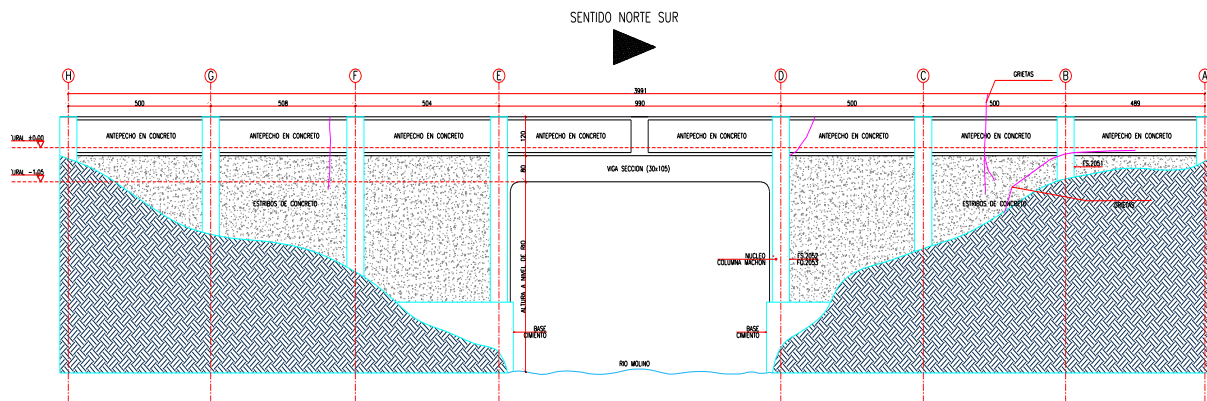
**Imagen 12: Localización de grietas y fisuras**

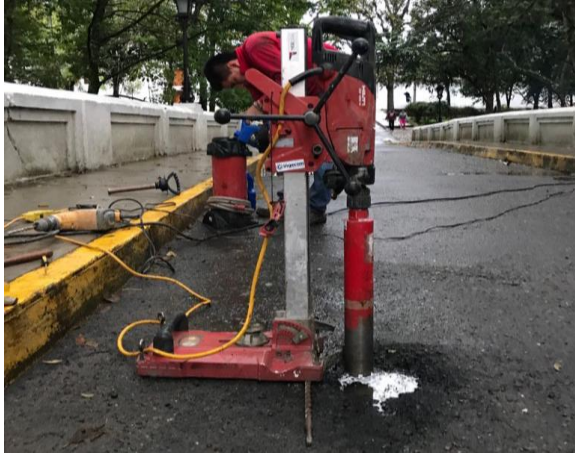
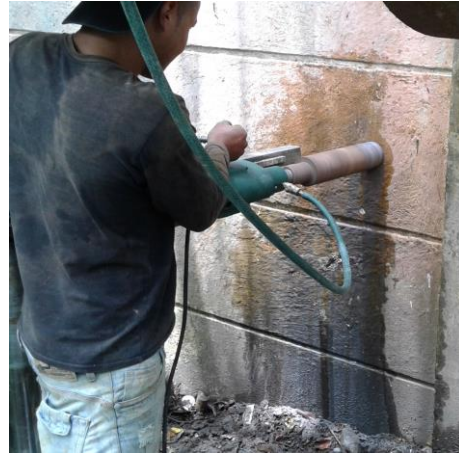
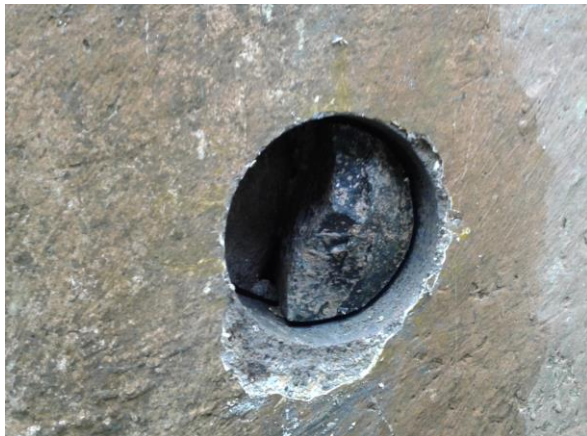
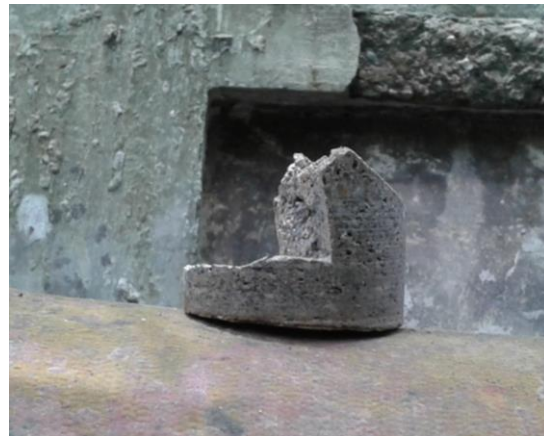
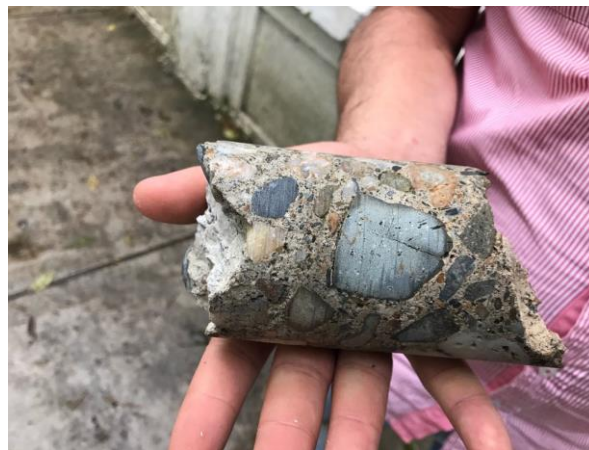
En la realización de este ensayo se presentaron una serie de inconvenientes para sacar las muestras que cumplieran con la especificación, ya que estas fallaban debido a los materiales con que fue construido, no siendo posible lograr la longitud requerida para la

*Imagen 13: Fotografías de la extracción de núcleos para prueba de resistencia del concreto*

En las fotografías se evidencia las fallas que presentaron durante la extracción de los núcleos debido a la presencia de agregados de gran tamaño y de forma redondeada.

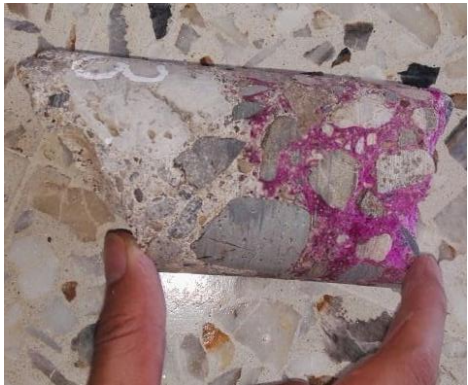
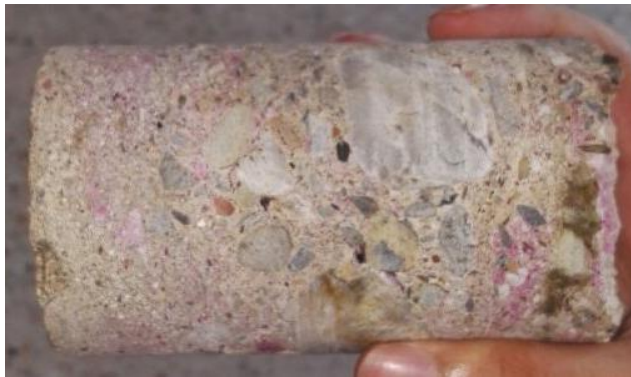
De acuerdo con la información suministrada por el laboratorio que realizo esta prueba, la profundidad de carbonatación en promedio esta alrededor de 6 cm, sin afectaciones al refuerzo de la estructura, pero es imperioso realizar una intervención para evitar la corrosión del refuerzo

*Imagen 16: Ensayo de Carbonatación*

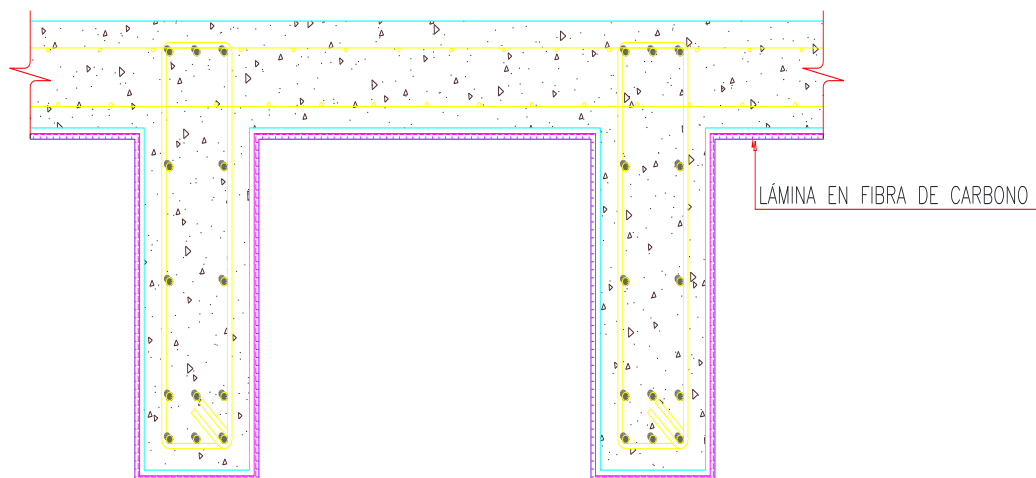
Imagen 17: Esquema de la propuesta de intervención de reforzamiento con fibra de carbono

Una primera alternativa es el reforzamiento y protección de las vigas principales mediante la utilización de fibras de carbono, que ayude suplir las deficiencias que presenta el refuerzo a flexión de la estructura.

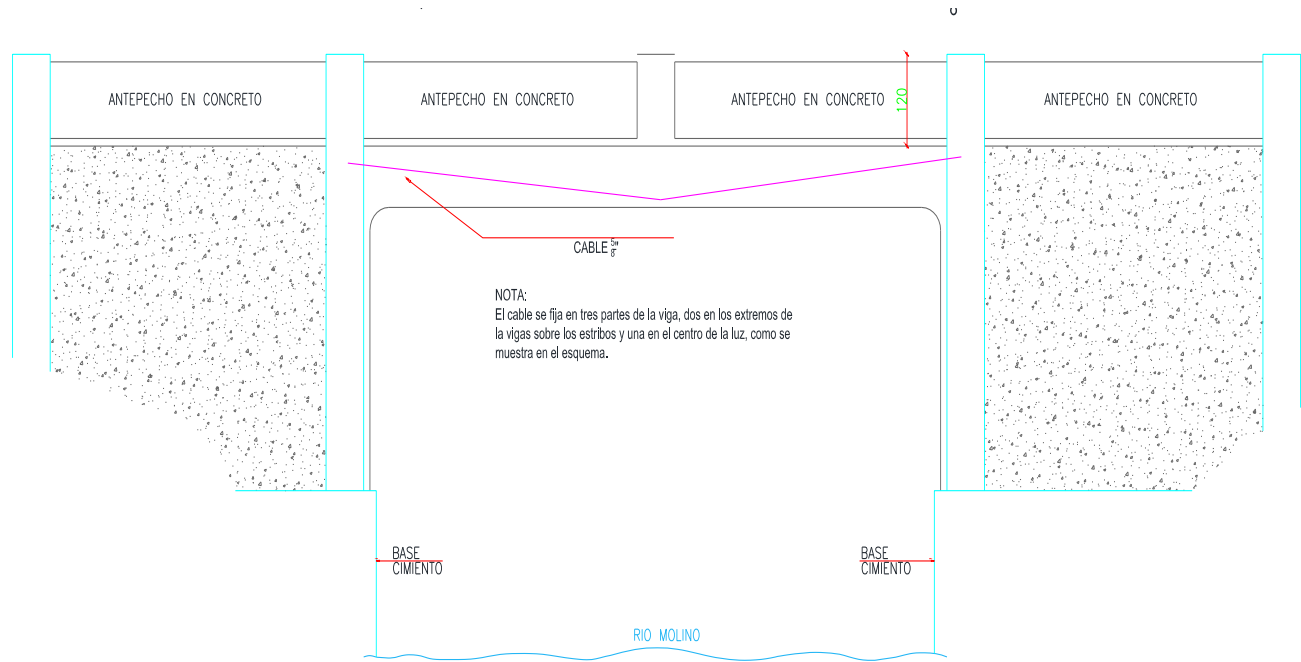
Imagen 18: Esquema de la propuesta de intervención de reforzamiento con tensores

Una segunda alternativa consiste en el reforzamiento de las vigas principales mediante la utilización de tensores a cado lado de las vigas, los cuales ayuden suplir las deficiencias que presenta el refuerzo a flexión de la estructura

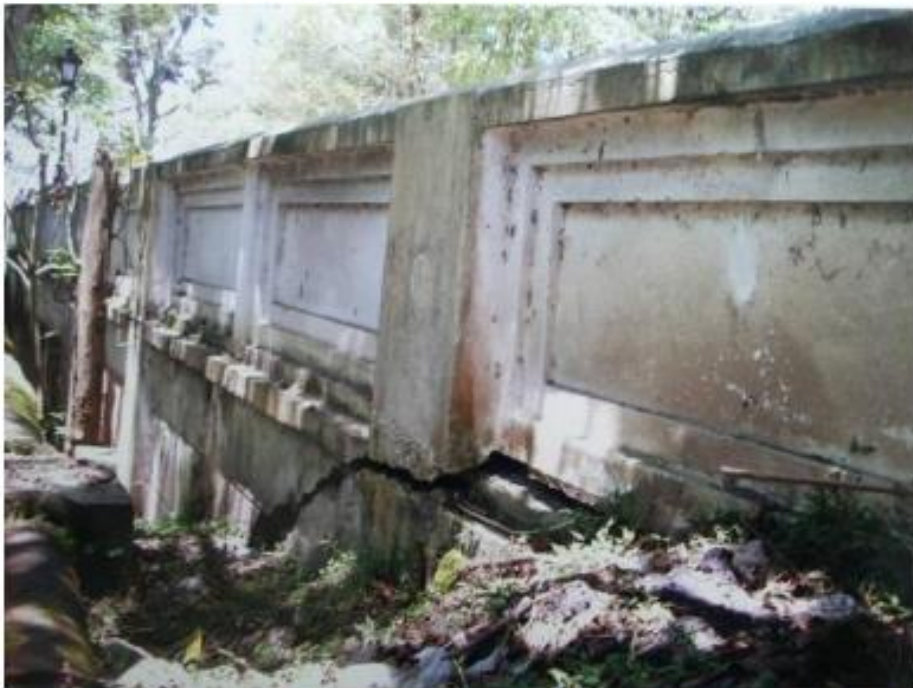
Todos los días crece la grieta que se observa en el círculo y que corresponde al puente vehicular ubicado en la Carrera 7 con Calle 2 y 3 en Popayán, margen izquierda y nadie se da por aludido con excepción de uno que otro ingeniero desocupado que espera ser llamado para meterle mano a este "camellito".

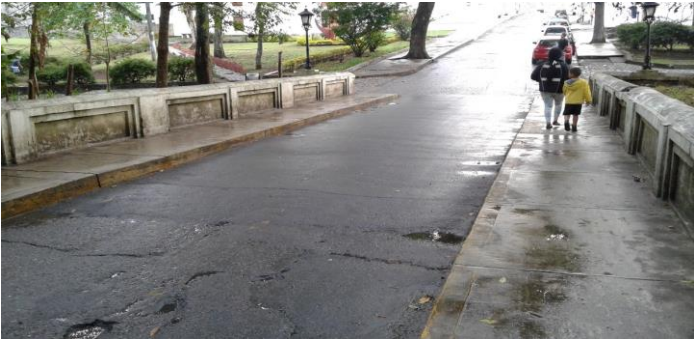
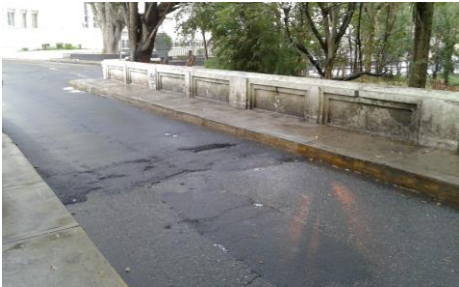
| ESTUDIO PATOLOGICO PUENTE VEHICULAR CARRERA 7 ENTRE CALLE 1 Y 1A | | | | | | | | | | | | | | |
|---|---|---|---|---|---|---|---|---|---|---|---|---|---|---|
| GRIETAS | x | | | Transversal a la carpeta de rodadura | | | | | | | | | | |
| ASENTAMIENTOS | x | | | asentamientos en la entrada y salida del puente | | | | | | | | | | |

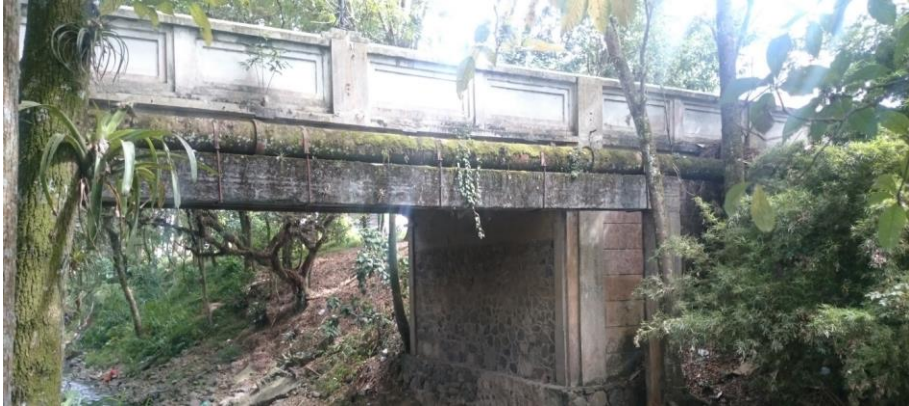
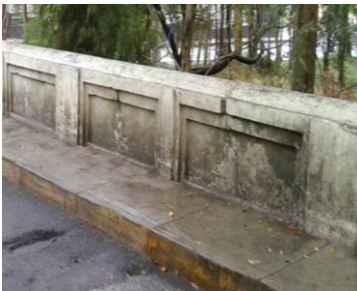
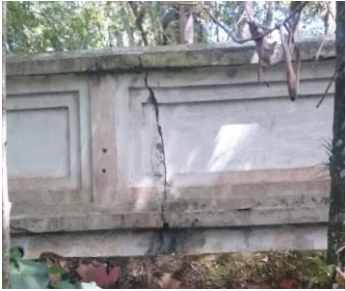
| ASENTAMIENTOS | X | | Asentamiento visible en la entrada y salida del puente | | | | | | | | | | | |

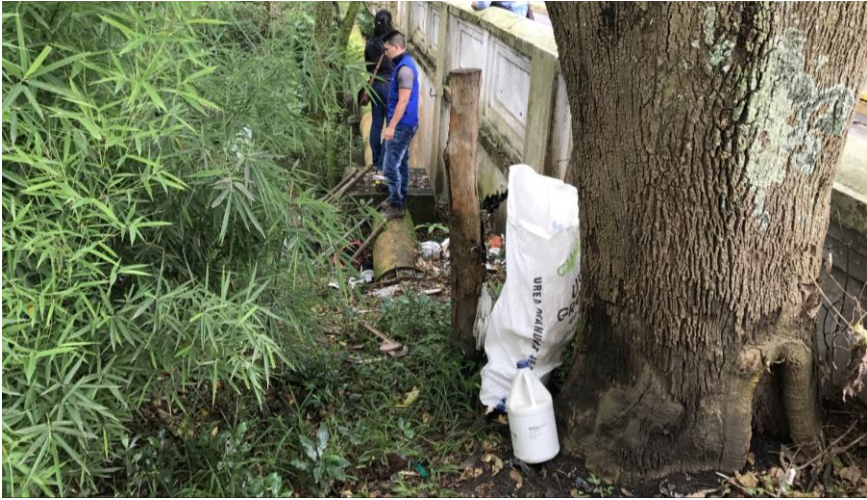
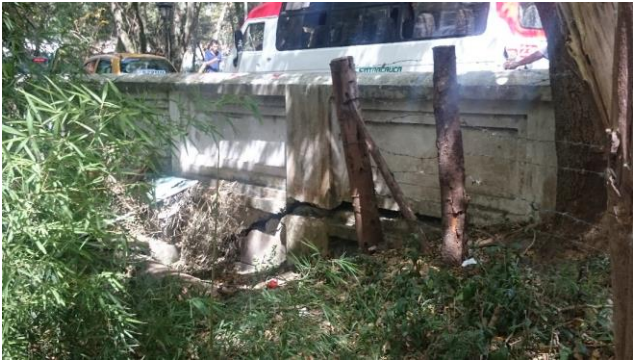
| ESTUDIO PATOLOGICO PUENTE VEHICULAR CARRERA 7 ENTRE CALLE 1 Y 1A | | | | | | | | | | | | | |
|---|---|---|---|---|---|---|---|---|---|---|---|---|---|
| GRIETAS | x | | Agrietamiento diagonal en el apoyo del estribo | | | | | | | | | | |

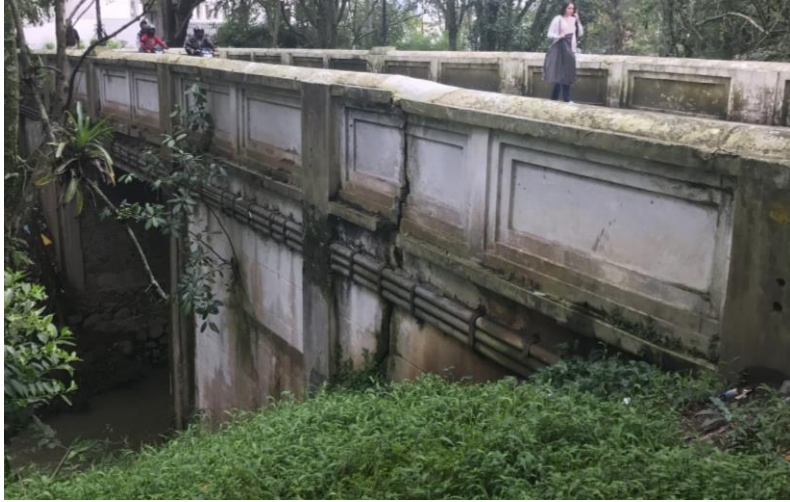
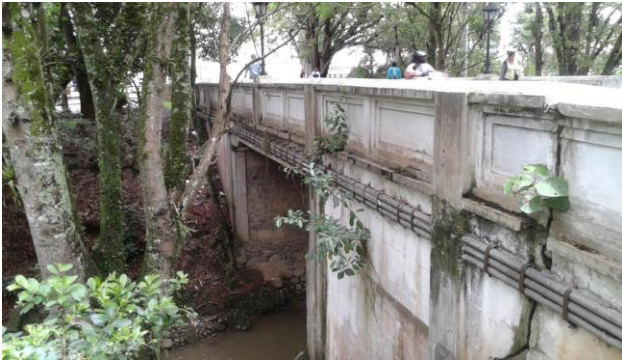
| ESTUDIO PATOLOGICO PUENTE VEHICULAR CARRERA 7 ENTRE CALLE 1 Y 1A | | | | | | | | | | | | | |
|---|---|---|---|---|---|---|---|---|---|---|---|---|---|
| GRIETAS | x | | Agrietamiento vertical en baranda y patalla de concreto | | | | | | | | | | |
