**TRABAJO PROFESIONAL INTEGRAL – METODOLOGÍA PARA LA  
INTERVENCIÓN. ESTUDIO PATOLÓGICO FACHADA EDIFICIO EL  
PUENTE, BUCARAMANGA – SANTANDER.**

**UNIVERSIDAD SANTO TOMÁS**

**2024**

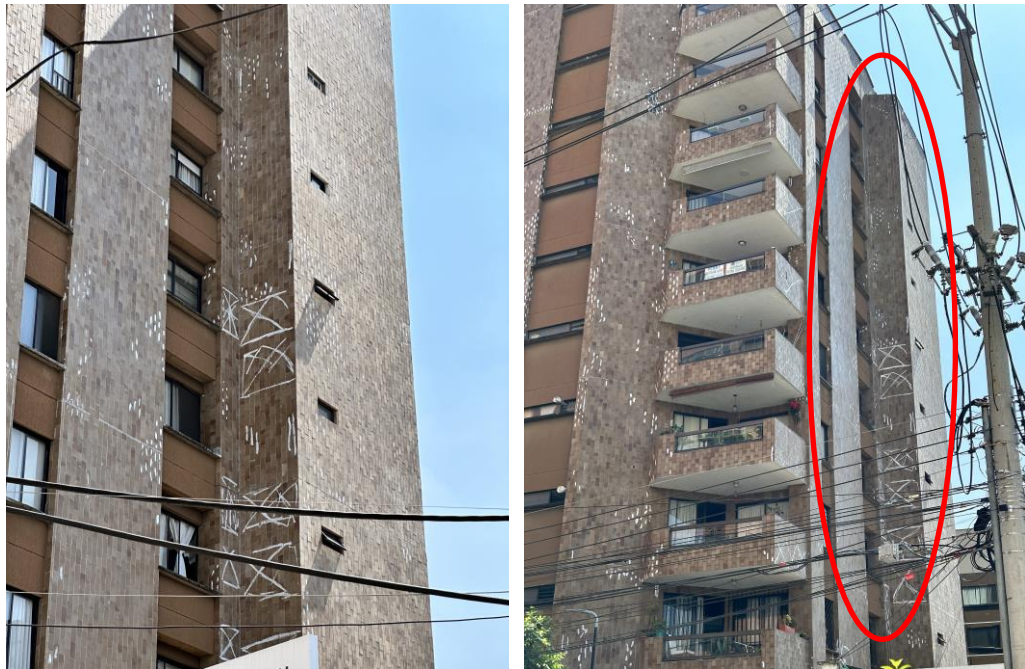
Ilustración 17. Registro fotográfico Humedades. Fuente: propia.

**Humedades:** Se evidencia migración de humedad en las cabinas de los baños. Gracias a una revisión hecha en meses anteriores, se demarcó las áreas donde el sustrato carece de un friso o pañete firme por lo que se puede asegurar el deterioro del perfil de anclaje. Visualizando en sitio nos percatamos que los baños presentan una pequeña ventana de ventilación, considerando los tiempos de servicio podemos indagar que el agua encapsulada ha migrado a través de los capilares del concreto y el friso a tal punto que se ha presentada como una humedad activa.

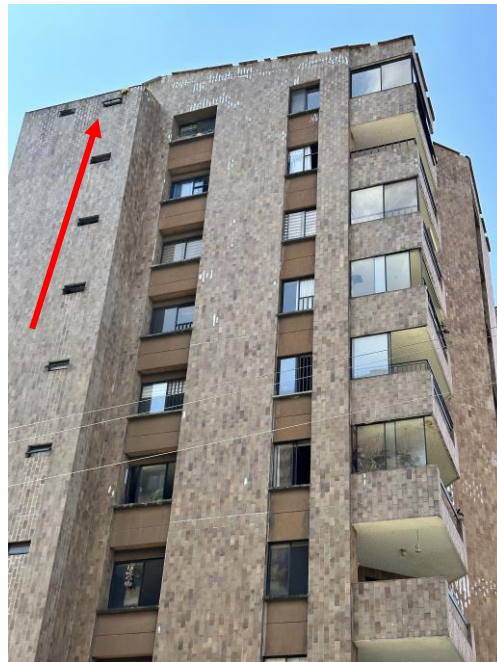
Ilustración 18. Registro fotográfico Suciedad Por Lavado Diferencial Y Acumulación De Residuos.

**Suciedad Por Lavado Diferencial Y Acumulación De Residuos:** Tomando en consideración el deterioro por la falta de mantenimiento, la fachaleta perdió la vitrificación que los propietarios más antiguos nos aseguraron que tuvo la edificación. Esto generó el aumento en el tamaño del poro de la superficie, sumado a la presencia de material contaminante en la zona, las precipitaciones y posteriores escurrimientos por la lluvia, generó el crecimiento de microorganismos y depósito de contaminantes a raíz de lavado diferencial e incrustación de contaminantes en la superficie.

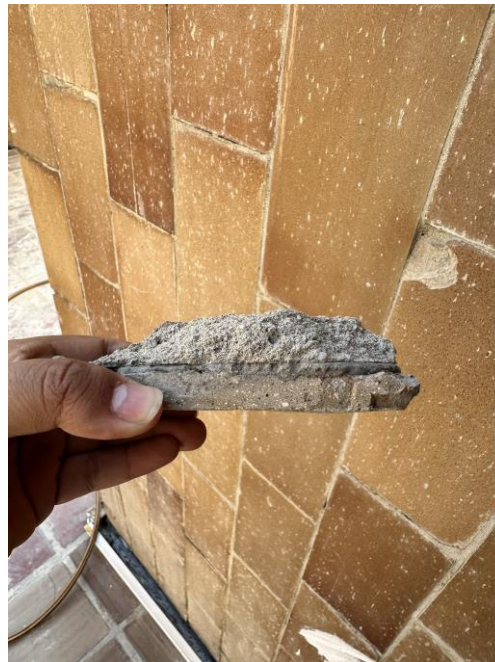
Ilustración 19. Registro fotográfico Mala Ejecución del Proceso Constructivo. Fuente: Propia.

**Mala Ejecución Del Proceso Constructivo:** Tradicionalmente los frisos o pañetes tradicionales no tienen óptima adherencia sobre los sistemas industrializados de concreto. Esto lo corroboramos con una ligera muestra de fachaleta desprendida donde se corroboró una capa de gran espesor en el mortero de relleno y una capa adicional de pega de las piezas de fachada. Tengamos en cuenta que el friso o pañete tradicional no permite ser aplicado en bajos espesores porque pueden perder cohesión, adherencia y posteriormente quebrarse.

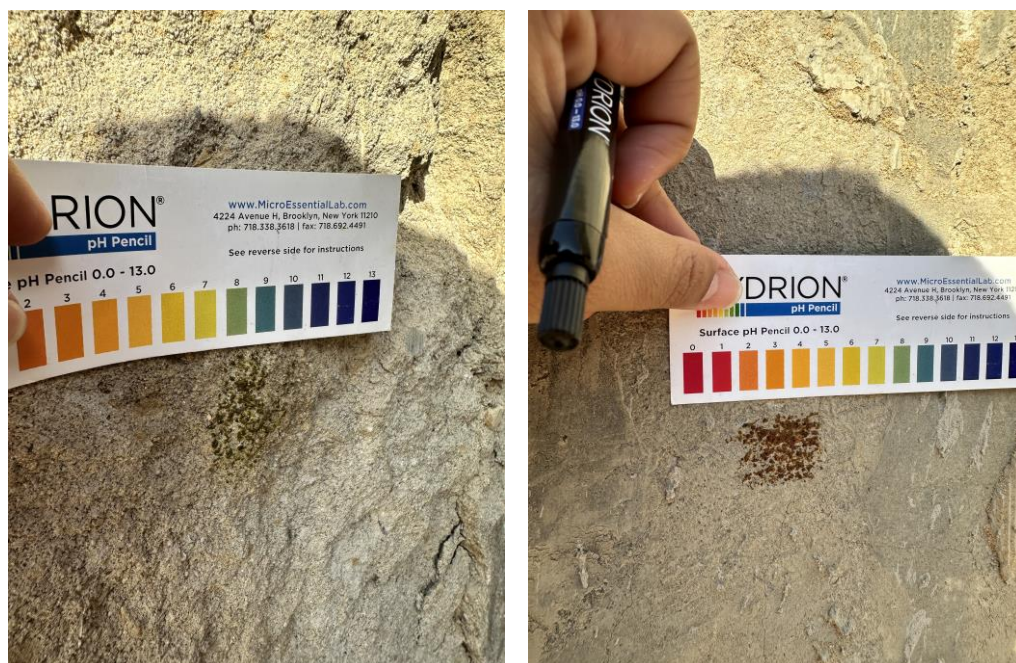
Ilustración 20. Registro fotográfico Carbonatación. Fuente: Propia.

**Carbonatación:** En las zonas donde la fachaleta está desprendida, y con varias pruebas de pH en la superficie, se evidenció que el pañete presenta acidez y en algunos casos las pruebas nos arrojaron una superficie neutra. Esto se ha generado por la degradación química del cemento y la arena que componen el pañete. Tengamos en cuenta que este resultado nos manifiesta que las sales formadas por el hidróxido de calcio presente en la mezcla de concreto o de pañete al reaccionar con el dióxido de carbono de la atmosfera se transforma en carbonato de calcio  $\text{CaCO}_3$ . Por los años de servicio de la edificación, el proceso de carbonatación generado por el intemperismo ha sido de avance lento y continuo. No obstante, el proceso se vio acelerado por la infiltración del agua a través de las brechas de la fachaleta que ha generado la disminución en las capacidades y cualidades del sustrato.

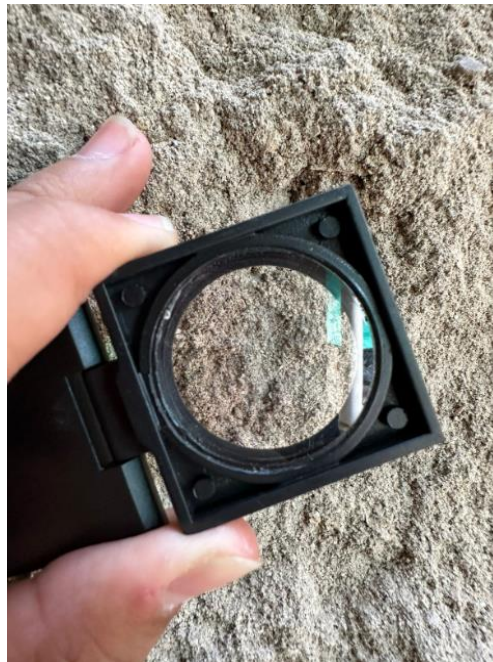
Ilustración 21. Registro fotográfico Alta Porosidad del Sustrato. Fuente: Propia.

**Alta Porosidad Del Sustrato:** En las zonas con desprendimientos de fachaleta se realizó una ligera revisión al contacto de la superficie, la cual presentó desmoronamiento inmediato. Adicionalmente con la ayuda de una lupa se pudo corroborar la porosidad y baja cohesión del pañete existente. Esta patología puede generarse por una mala ejecución en el proceso de mezclado, lo cual se ve reflejado en la porosidad del producto final de la mezcla provocando bajas resistencias y fragilidad del pañete. Adicionalmente, se evidenció que las zonas afectadas presentan un mal brechado, la infiltración de agua también nos afectó el comportamiento del friso.

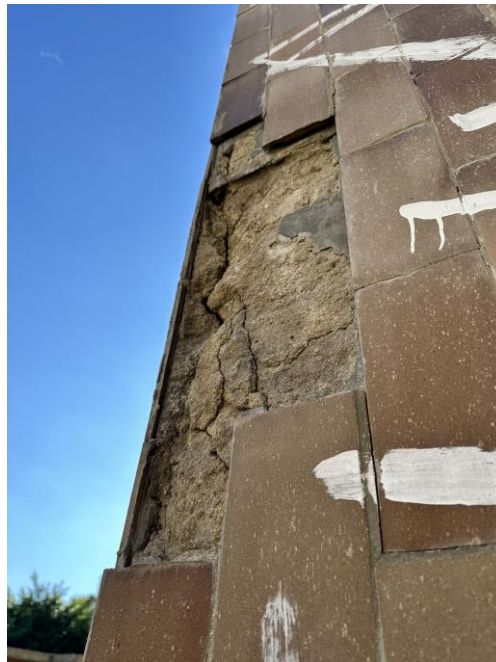
Ilustración 22. Registro fotográfico Fisuramiento por Contracción. Fuente: Propia.

**Fisuramiento Por Contracción:** El pañete al contener materiales cementantes tienden a tener un proceso de retracción por endurecimiento y fraguado. En este caso puede ser causado por una mala ejecución de la mezcla teniendo en cuenta que la relación agua-cemento debe ser bien calculada para evitar este tipo de fisuras. Adicionalmente, la contracción produce inicialmente fisuramientos, sumado a las vibraciones generadas en los sismos, los cambios de temperatura en la ciudad, la infiltración de agua, la falta de tratamiento y los altos espesores identificados nos producen una falla mecánica por la mezcla de rigidez y baja cohesión en los materiales implementados.

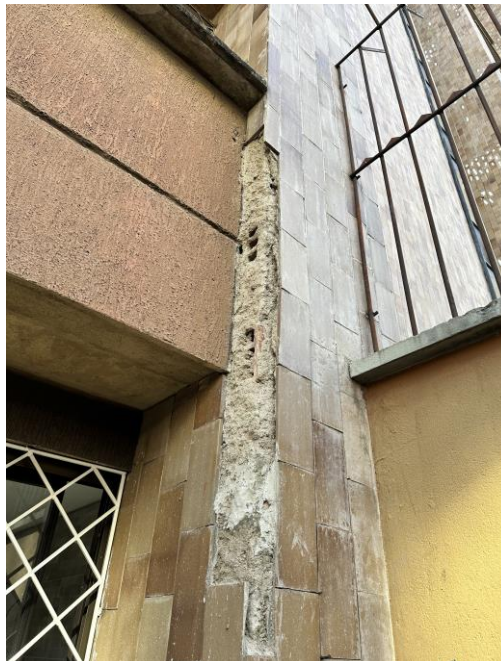
Ilustración 23. Registro fotográfico Desprendimiento de Piezas de Fachada. Fuente: Propia.

**Desprendimiento De Piezas De Fachada (Enchape):** Durante la visita técnica de inspección realizada, se logra ver un gran número de piezas de fachada que se han desprendido por las patologías mencionadas en el presente trabajo de diagnóstico.

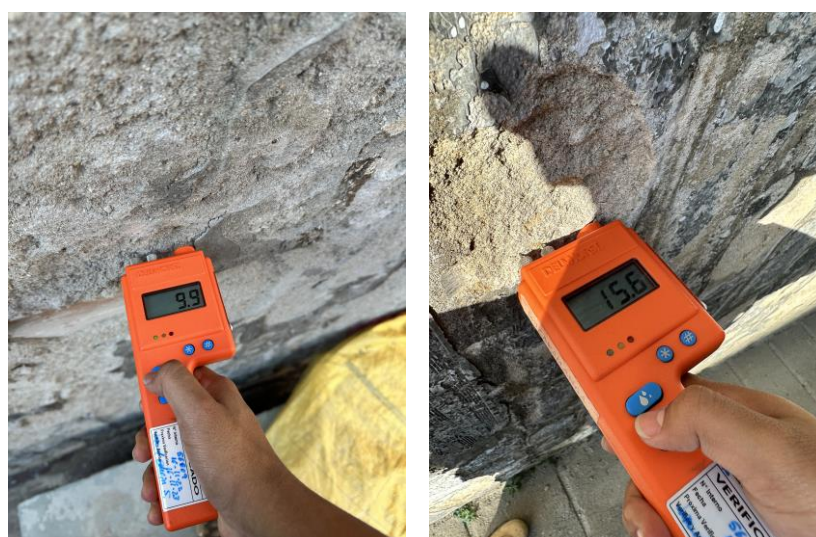
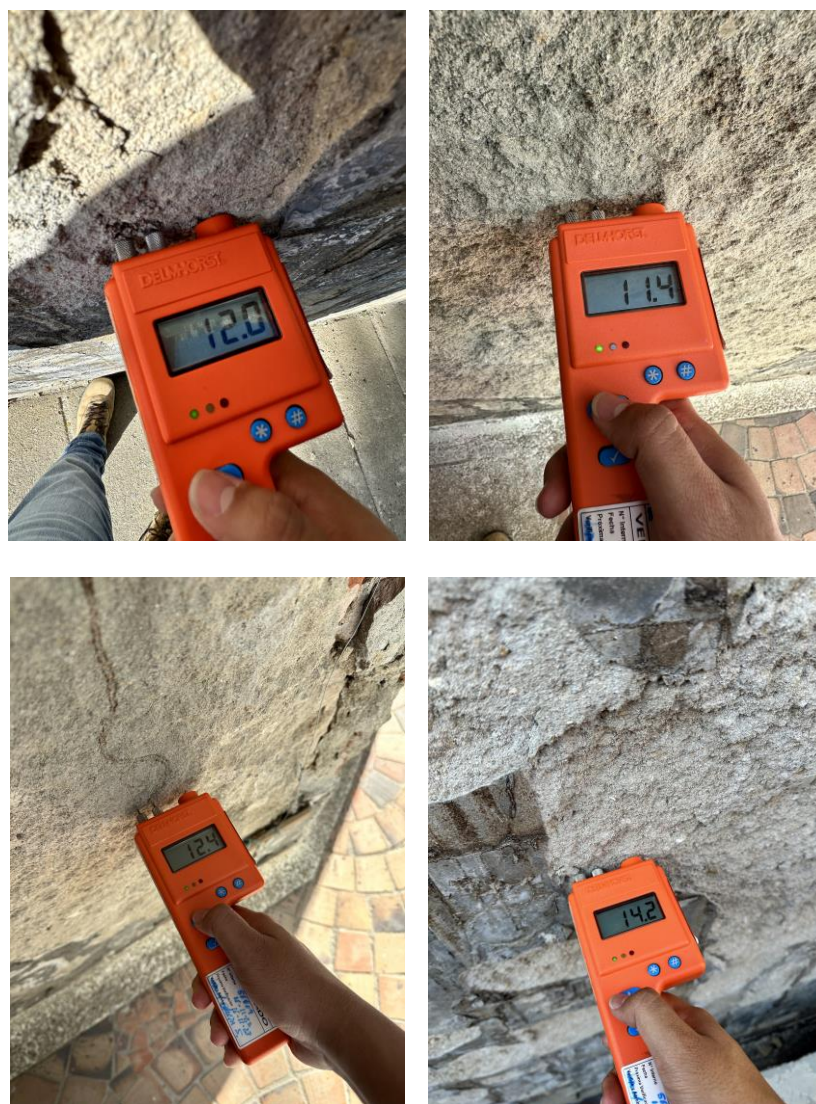
Ilustración 30. Registro Fotográfico Ensayos con Higrómetro. Fuente: Propia.

El medidor utiliza dos clavijas que penetran los materiales de construcción hasta una profundidad de 5/16 de pulgada. Los medidores de tipo pin brindan lecturas más precisas que los medidores de superficie porque sus puntas entran en contacto directo con el material que se mide. Si alguna vez trata con materiales que han estado expuestos a la humedad de la superficie, un medidor de alfiler es la mejor herramienta de medición porque sus lecturas no están sesgadas por este factor. Lecturas tomadas en sitio:

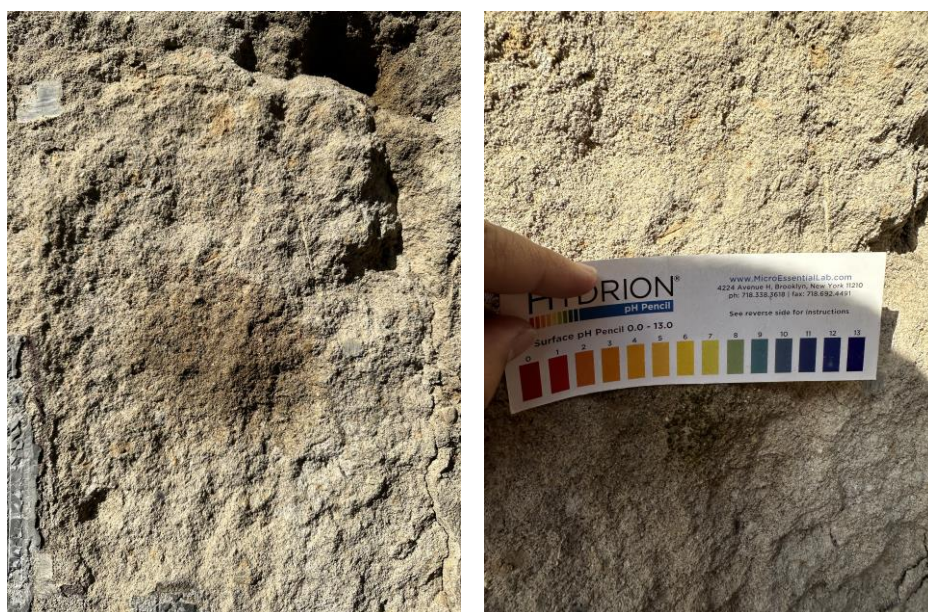
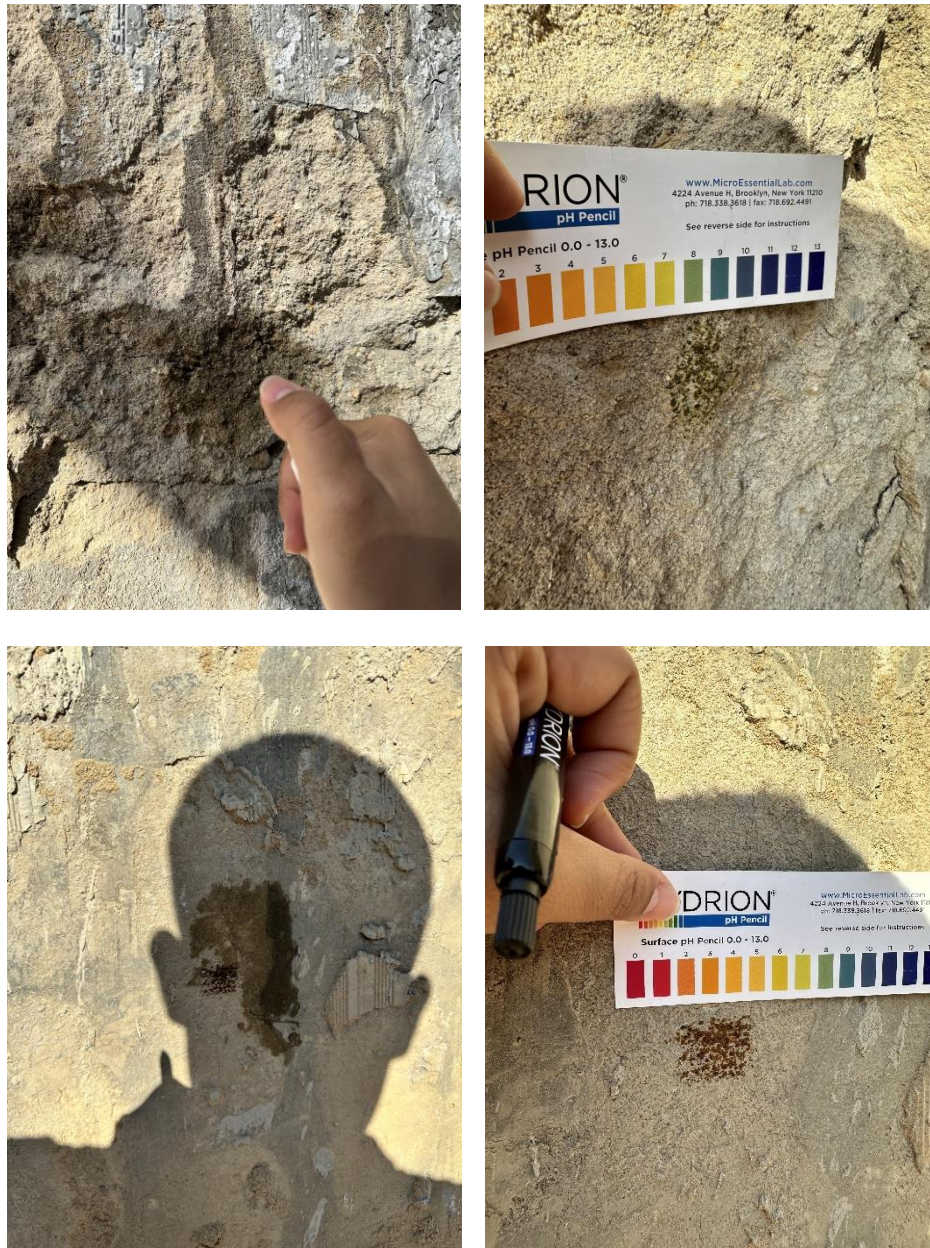
Ilustración 32. Registro Fotográfico Medición de pH. Fuente: Propia.

La medición del pH de la superficie se realizó humedeciendo la superficie con agua destilada. Trazando la superficie con el lápiz. Espere aproximadamente 15 segundos y comparando el cambio de color resultante con la tabla de colores. Lecturas tomadas en sitio:
