Estudio Patológico a la estructura de vía de la Carrera 14 Entre Calles 10 y 29 en el municipio  
de Acacías - Meta

Universidad Santo Tomás  
Facultad de Ciencias y Tecnologías  
Programa de Especialización en Patología de la Construcción  
Sede: Villavicencio  
2022

Trabajo de Grado para Optar el título de Especialista en Patología de la Construcción

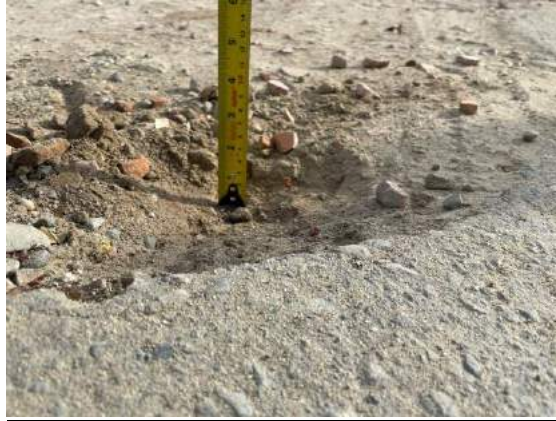
**Ilustración 6. Medición de profundidad baches. Fuente: Propia.**

Se realizaron actividades de auscultamiento y/o exploración, en donde por medio de herramientas manuales como palustres y palas se retiró material que se había colocado en algunas lesiones encontradas con el fin de determinar el alcance de los mismos, y avance en su respectivo daño con el que se encontraba; no obstante, también se contó con flexómetros para medir la profundidad y las dimensiones de las lesiones encontradas,

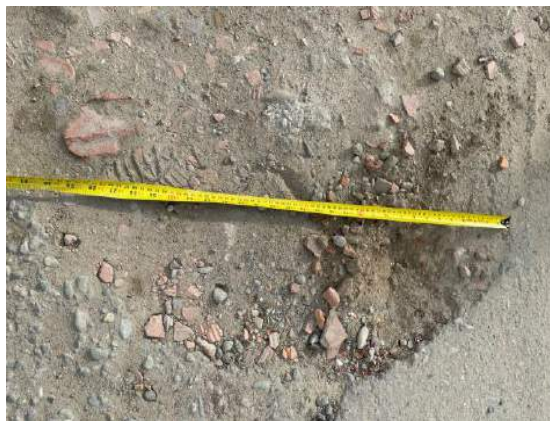
**Ilustración 7. Medición de longitud huecos. Fuente: Propia.**

También se realizó medición de longitud de huecos y baches.

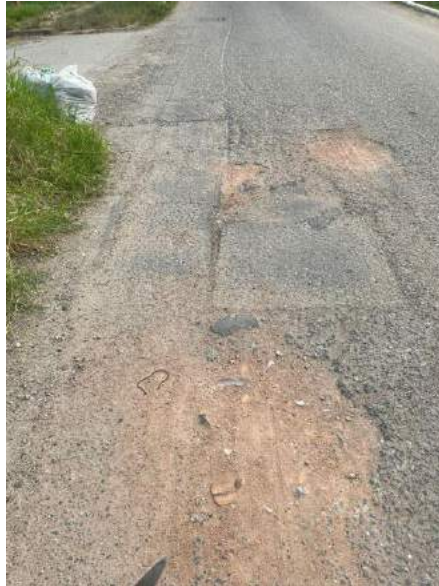
**Ilustración 8. Grieta longitudinal. Fuente: Propia**

También se evidenció otras patologías como grietas y fisuras longitudinales

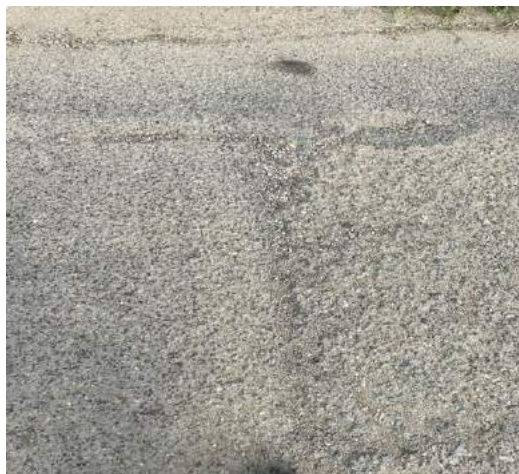
**Ilustración 9. Grieta transversal. Fuente: Propia**

Se realizó observación de grietas y fisuras transversales

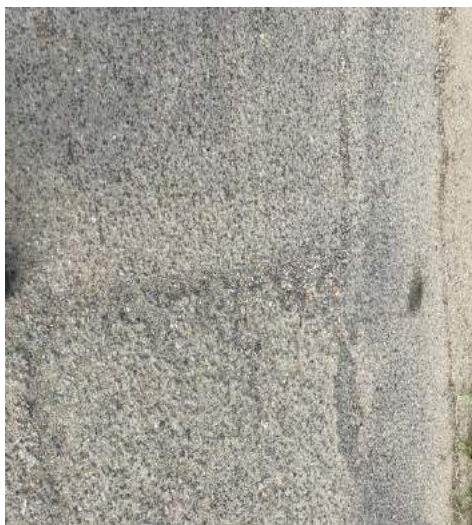
**Ilustración 11. Fisura transversal (FT). Fuente: Propia**

Como lo muestra la ilustración 11 se evidencia una fisura transversal (FT) en donde corresponde a una discontinuidad en la capa de rodadura asfáltica en dirección transversal al tránsito, se evidencia que la capa asfáltica supero la resistencia del material.

Dicha lesión evidenciada puede corresponder a fatiga de la capa de rodadura teniendo en cuenta la rigidización de la mezcla asfáltica perdiendo su flexibilidad, teniendo en cuenta los distintos gradientes térmicos a los que se ha visto el paciente afectado y las obras inadecuadas de drenaje de agua de escorrentía, haciendo acrecentar estos factores llevando a la rotura el material mencionado.

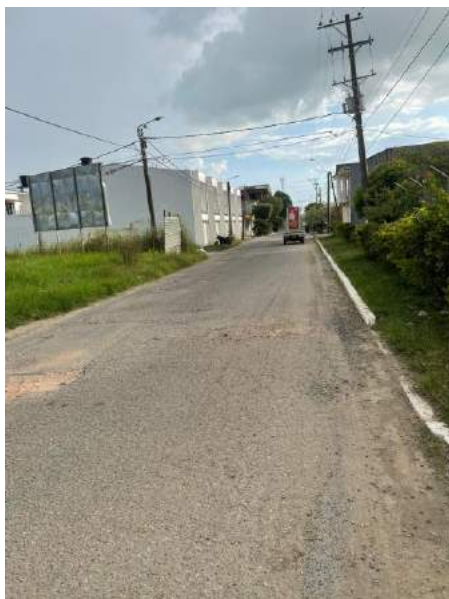
**Ilustración 12. Fisura longitudinal (FL). Fuente: Propia**

Según lo evidenciado en la ilustración 12 nos muestra una fisura longitudinal teniendo en cuenta que se da por la fatiga del material de capa de rodadura generado por el tránsito de vehículos y las huellas de los mismos que originaron dicha discontinuidad.

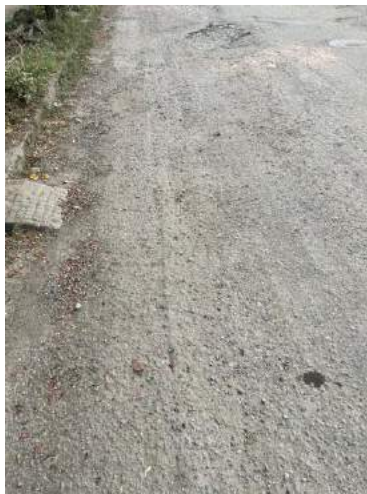
**Ilustración 13. Fisura en junta de construcción longitudinal (FCL). Fuente: Propia**

Se evidencia fisura en junta de construcción longitudinal en donde se observó deficiencias de unión entre materiales de distinta rigidez teniendo en cuenta que se observa reparaciones realizadas en concreto por la intervención a redes de servicio público.

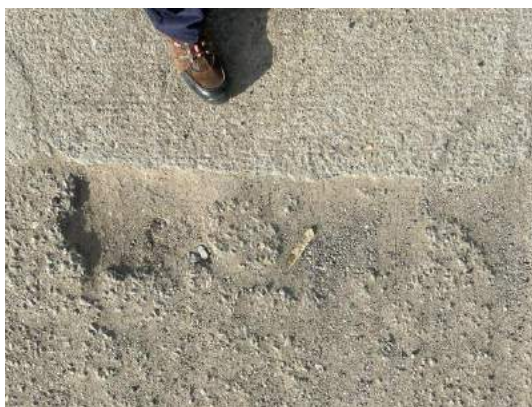
**Ilustración 14. Fisura en junta de construcción transversal (FCT). Fuente: Propia**

Se evidencia fisura en junta de construcción transversal en donde se observó deficiencias de unión entre materiales de distinta rigidez teniendo en cuenta que se observa reparaciones realizadas en concreto por la intervención a redes de servicio público.

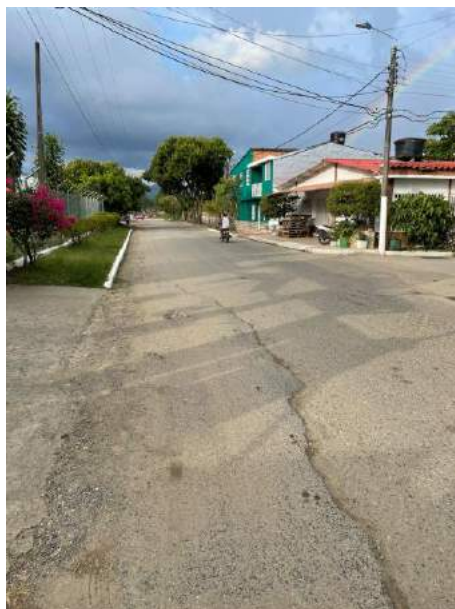
**Ilustración 15. Abultamiento (AB). Fuente: Propia**

Se observó abultamientos en zonas laterales del paciente en donde se evidencio una prominencia que se generó por la expansión de la capa de rodadura aplicada posterior a la construcción de la vía, debido a la entrada de un predio que se hizo en pavimento asfáltico.

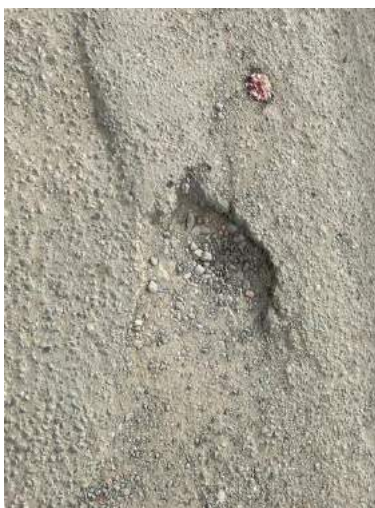
**Ilustración 16. Descascaramiento (DC). Fuente: Propia**

Se evidencia descascaramiento en donde corresponde al desprendimiento de la capa asfáltica en donde se debe a la insuficiencia de drenajes superficiales hacen que la mezcla asfáltica se vuelva permeable y con el paso del tiempo se haya levantado dicha capa.

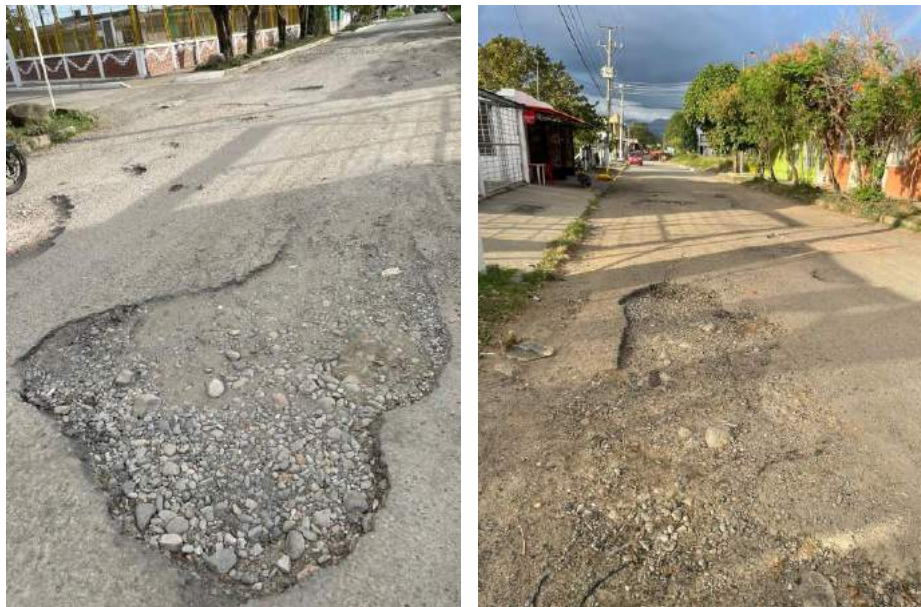
**Ilustración 17. Baches (BCH). Fuente: Propia**

Se observó gran cantidad de baches a lo largo y ancho de la calzada del paciente en donde se perdió totalmente la capa asfáltica y se dejó expuesto el material granular debido a la profundidad de los baches, en donde por acción del agua se genera erosión lavando toda el área del bache sacando material grueso y fino.

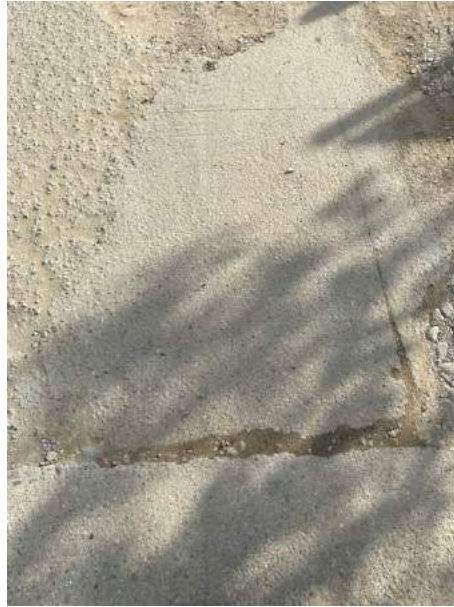
**Ilustración 18. Parche (PCH). Fuente: Propia**

Se evidencia unión deficiente entre la colocación del parche y el pavimento existente, presentando agrietamientos y juntas inadecuadas.

Por acción del agua genera erosión de material fino debido al proceso constructivo deficiente generando fisuras y grietas en juntas.

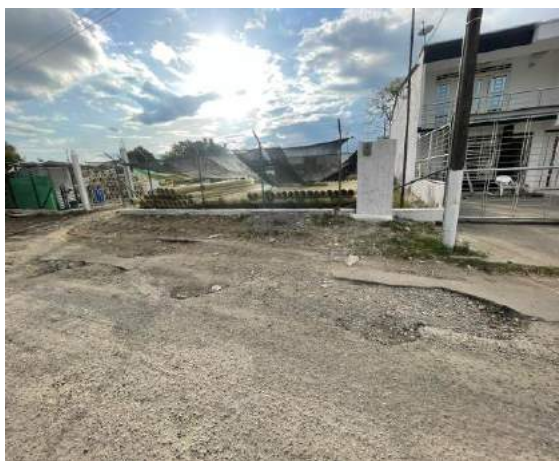
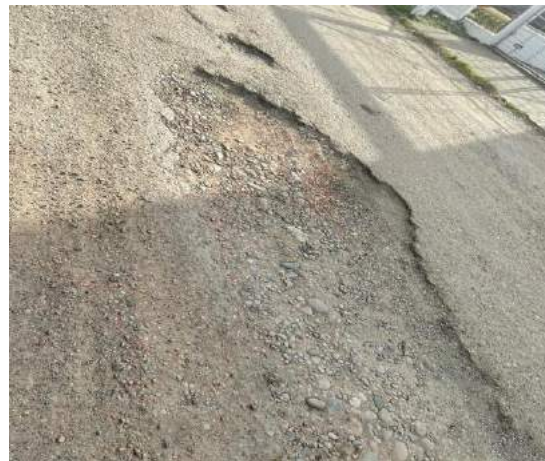
**Ilustración 19. Presencia de baches y huecos. Fuente: Propia**

La patología más relevante se clasifica como bache (BCH) ya que se observó con mayor presencia estos síntomas como baches y huecos a lo largo y ancho de la calzada del paciente en donde se perdió totalmente la capa asfáltica y se dejó expuesto el material granular debido a la profundidad de los baches, en donde por acción del agua se genera erosión lavando toda el área del bache sacando material grueso y fino.

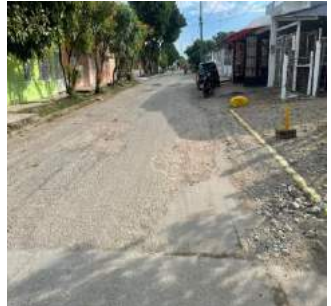
| <p>Desgaste superficial</p> | <p>el material utilizado como capa de rodadura es el asfalto. Material que en visita al sitio se observa una capa muy delgada, aprox. De 4 a 5 cm. La cual no es apta para el transito que se presenta en esta via.</p> | <p>El desgaste se puede generar por accion del transito. Es importante validar factores tales como: Falta de adherencia del asfalto con los agregados, dosificacion deficiente de la mezcla de asfalto, accion intensa de agua o agentes abrasivos.</p> | <p>se presenta desgaste superficial en un 70 % de la via</p> | <p>se presenta esta patologia debido al espesor minimo que tiene la capa de rodadura y al alto transito en el sector</p> | <p>al ver desgaste y desprendimiento de material asfaltico, y por efecto del agua hay un lavado de los materiales.</p> | <p>A2</p> | |

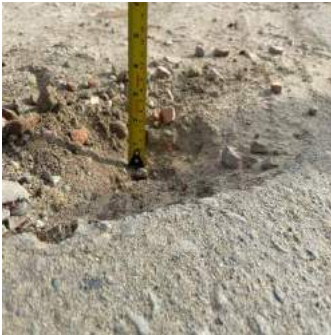
| <p>Hundimientos</p> | <p>En esta fotografia podemos observar el material de agregados que es utilizado con base es un material arenoso. Presenta separacion de las particulas</p> | <p>Los hundimientos se forman al desprenderse mezcla asfaltica y se pueden generar debido a un pavimento estructuralmente insuficiente para el nivel de solicitaciones y caracteristicas de la sub rasante. Otra causa puede ser un sistema de drenaje inadecuado o insuficiente, o simplemente un defecto de construccion.</p> | <p>en un 40% de la via se presenta hundimientos con una profundidad de 3 a 4 cm y un diametro variable de 1 m de ancho y de 1 a 2 m de largo</p> | <p>patologia con probabilidad frecuente y con un riesgo moderado alto, por calidad de los materiales utilizados en la sub base y base y capa de rodadura</p> | <p>se presenta aposamiento de aguas lluvias</p> | <p>B1</p> | |

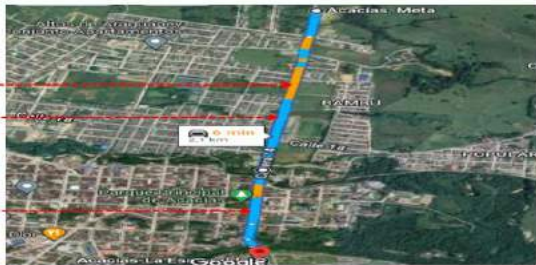
Ilustración 29. Ficha 3 Diagnóstico Proyecto TPI. Fuente Propia

| FOTO No. 1<br>GRIETAS LONGITUDINALES | | FOTO No. 2 y 3<br>HUNDIMIENTO Y HUECOS | | FOTO No. 4<br>DESGASTE SUPERFICIAL 70% | |

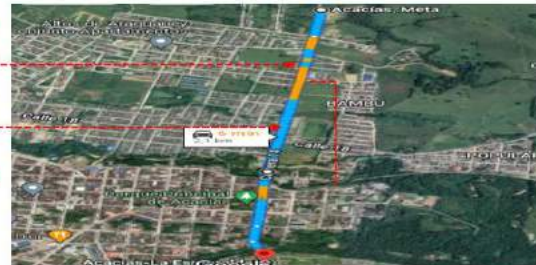
Ilustración 30. Ficha 4 Diagnóstico Proyecto TPI. Fuente Propia

| FOTO No. 5<br>FISURAS LONGITUDINALES | | FOTO No. 6<br>PERDIDA DE AGREGADOS 40% DE LA VIA | | FOTO No. 7<br>PERDIDA DE LA CAPA DE RODADURA POR ESCORRENTÍAS | |

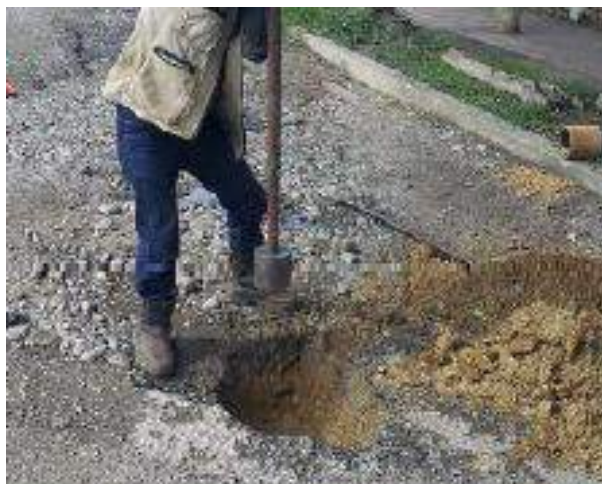
**Ilustración 31. Apique realizado en la vía carrera 14. Fuente: Laboratorio NHSQ SAS**

Para el diseño de la estructura de pavimento se realizó un estudio de suelos realizando apiques con el fin de determinar el estado y tipo de suelo con el que se encuentra el paciente. (Ver Anexo 3. Ensayos de campo y laboratorio)
