Acompañamiento técnico en la revisión de proyectos estructurales, visitas de inspección ocular y patología estructural del proyecto CAM a cargo de la oficina asesora de planeación municipal de Piedecuesta - Santander

Informe final pasantía profesional optar el título de ingeniero civil

Universidad Santo Tomás, Bucaramanga

2021

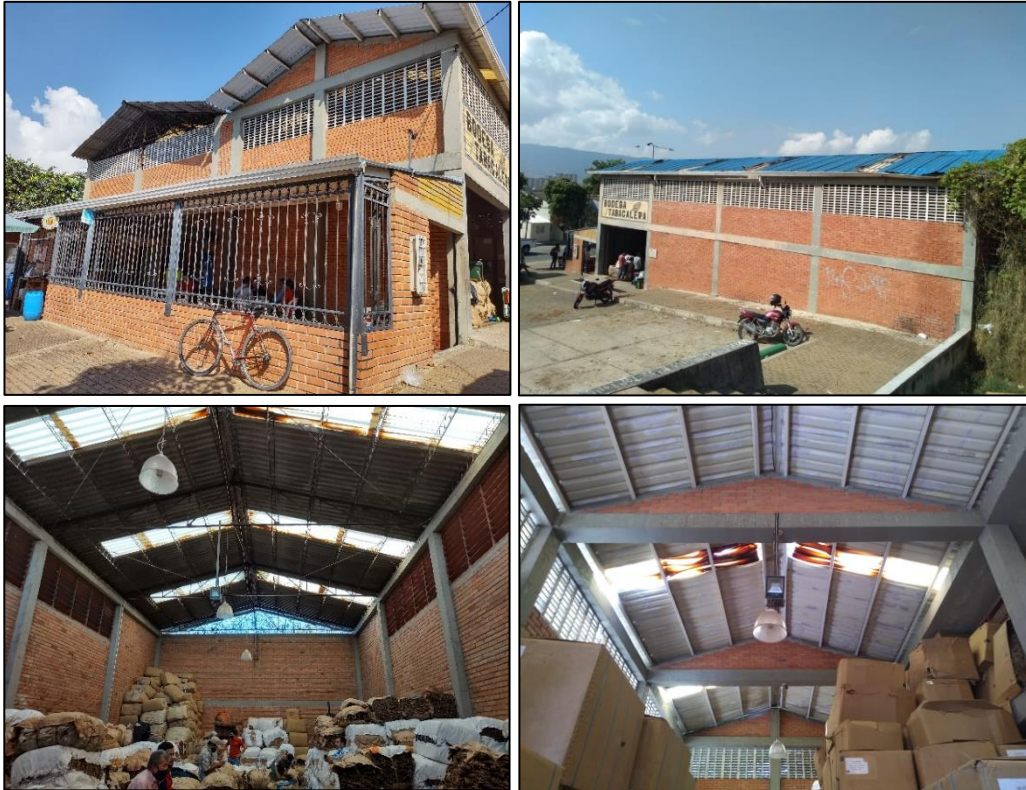
Figura 4. Registro fotográfico durante la inspección visual bodega tabacalera

La Figura 4 contiene el registro fotográfico realizada en la inspección visual realizada a la bodega tabacalera por la pasante y funcionarios de la oficina asesora de planeación municipal de Piedecuesta.

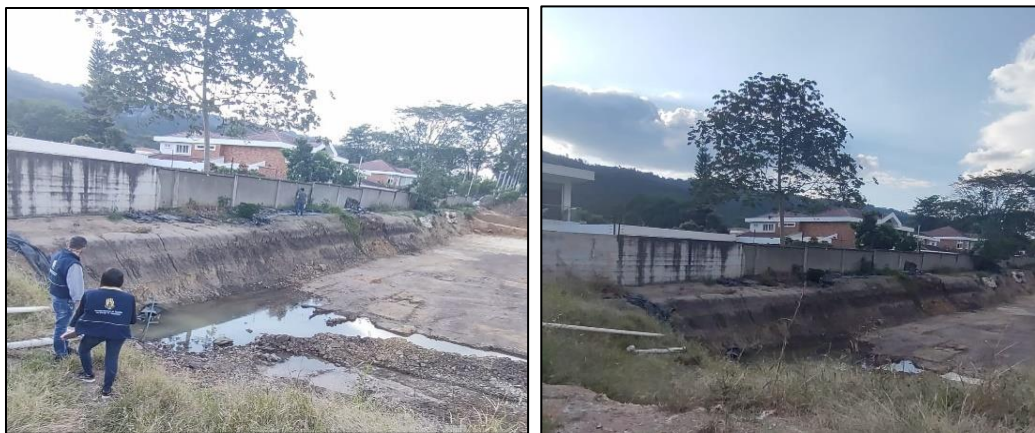
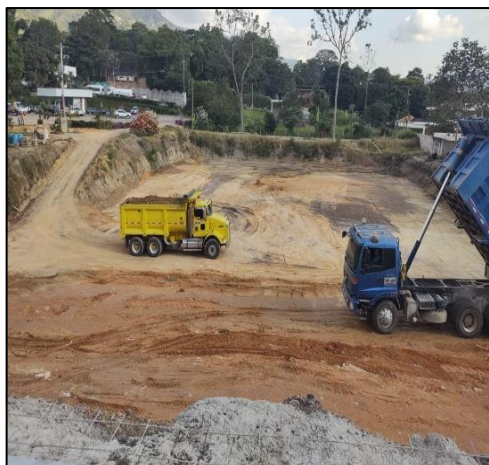
Figura 10. Registro fotográfico de predio motoreste

Petición realizada por los habitantes del conjunto arcadia tras varios acontecimientos con los predios colindantes (motoreste), quienes tenían en marcha un proyecto de infraestructura. Los propietarios de arcadia manifestaron los malos olores producidos por aguas llovías Y filtraciones de nivel freático, agrietamiento en los muros divisorios, incumplimiento en retrocesos, daños en la vía de acceso al conjunto y fuertes olores producidos por el box culvert, como se puede apreciar en la Figura 10.

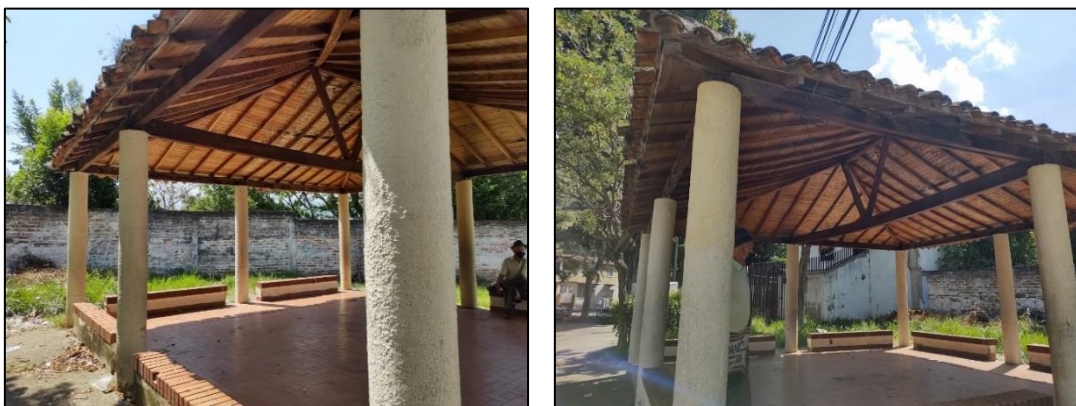
Figura 11. Registro fotográfico quiosco san Cristóbal

En la Figura 11 se puede observar el registro fotográfico de la visita técnica al quiosco San Cristóbal, por solicitud de la comunidad que manifiesta el deterioro de la estructura y desea conocer el estado del mismo y su posible rehabilitación.

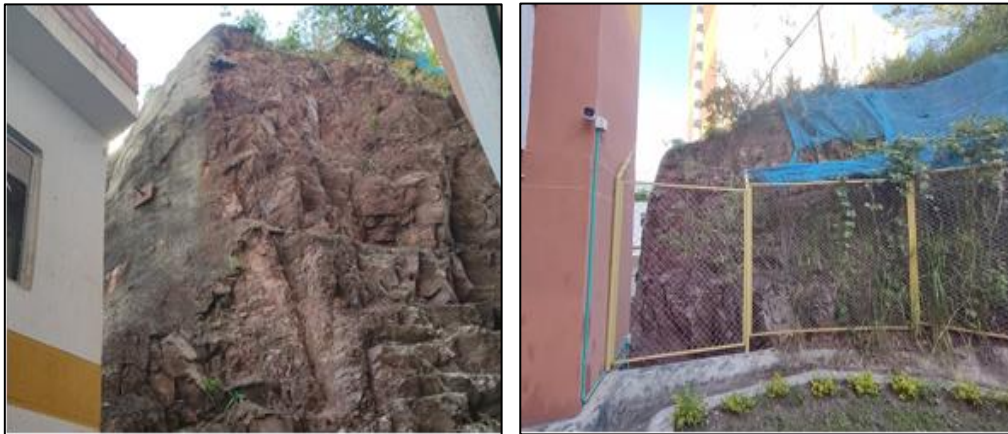
Figura 13. Registro fotográfico conjunto residencial buenos aires

- ✓ Conjunto residencial buenos aires: la querrela realizada para el conjunto residencial buenos aires consta de la falta de estabilización de un talud colindante que se encuentra dentro de la urbanización y que está afectando la seguridad de los habitantes del conjunto ya que se ven expuesto a la caída de material particulado del talud, como se puede observar en la Figura 13

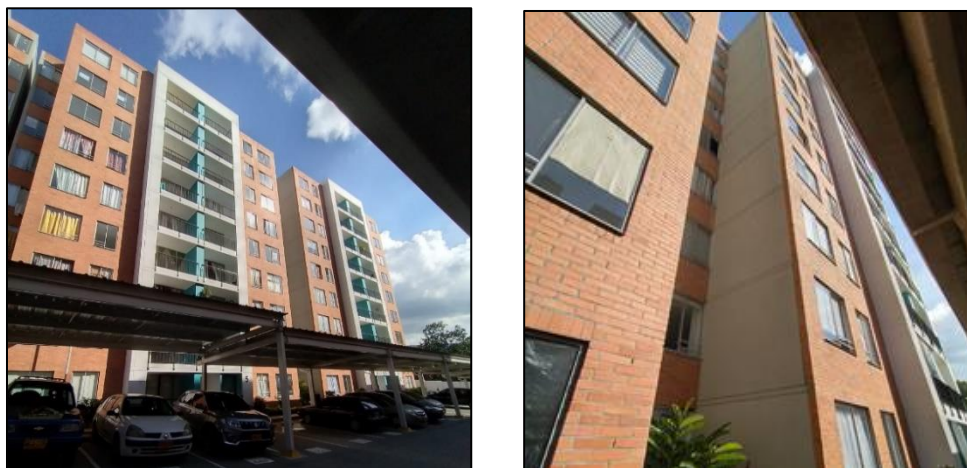
Figura 14. Conjunto residencial portal de la loma

- ✓ Conjunto residencial portal de la loma: los propietarios de los apartamentos de la torre 5 del conjunto residencial portal de Santillana, solicitaron la visita ocular por presuntas fisuras presentadas en los muros de la torre 5 contruidos por la constructora Marval, en la inspección no se pudo observar ninguna fisura ya que la constructora realizo las debidas correcciones y acciones necesarias.

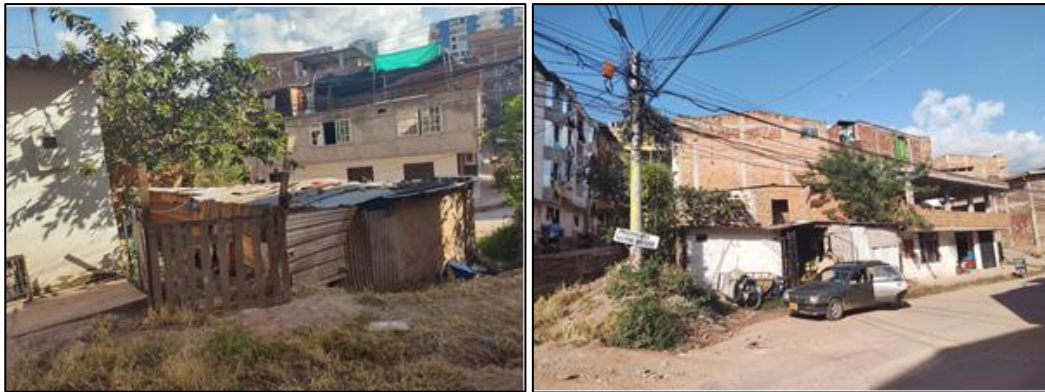
Figura 15. Registro fotográfico barrio los cedros

- ✓ Barrio los cedros: en el barrio lo cedros se presenta un lote que fue invadido por habitantes que han generado inconformidades en los habitantes de este sector, pues afirman que se presta para que personas de la calle habiten este lote, como se puede apreciar en la Figura 15.

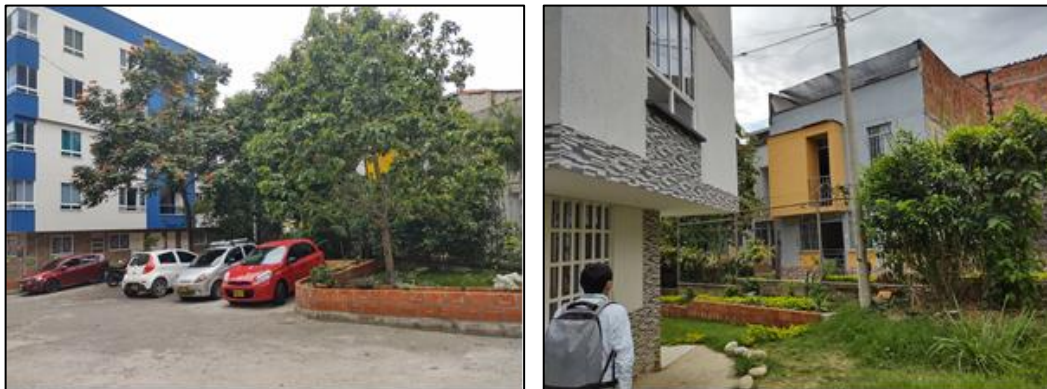
Figura 16. *Conjunto residencial portal de Santillana*

- ✓ Conjunto residencial Portal de Santillana: los habitantes del conjunto residencial pasaron una querrela en la cual se afirma que la edificación colindante (edificio azul) se ejerce un taller metalistería en los cuales se fabrican puertas, ventanas y que estas sueltan un tipo de polvo ferroso que puede generar afectaciones respiratorias, no obstante, en la visita ocular a la fecha no se observa ningún tipo de taller en ningún predio colindante del conjunto residencial portal de Santillana, como se puede apreciar en la Figura 16.

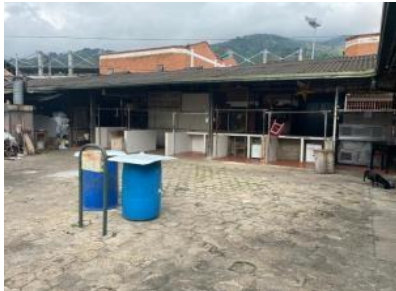
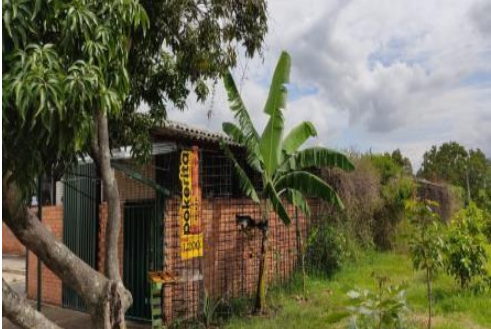
2. CARACTERÍSTICAS Y DATOS GENERALES			
LA ESTRUCTURA SE ENCUENTRA EN USO		SI	NO
		x	
TIPO DE ACTIVIDAD QUE DESEMPEÑA LA ESTRUCTURA			
RESIDENCIAL	COMERCIAL	INSTITUCIONAL	HOSPITALARIAS
	x		
LOCALIZACIÓN DE LA PATOLOGIA			
PISOS	COLUMNAS	VIGAS	MUROS
			CUBIERTA Y FACHADA
			x
DESCRIPCIÓN			
Se observan lesiones químicas por organismos (plantas) presentes en la fachada de la estructura

VALORACIÓN VISUAL		LESIONES ENCONTRADAS	
AFECTACION DE LAS LESIONES	Seguridad		HUMEDADES
	Funcionalidad		SUCIEDAD
	Aspecto	x	EROSIÓN
NIVEL DE INTERVENCION	Imprescindible		DESPRENDIMIENTO
	Necesaria		GRIETAS O FISURAS
	Conveniente	x	AHUELLAMIENTOS
GRADO DE LESION	Leve	x	PERDIDA DE MATERIAL
	Moderada		ORGANISMOS
	Fuerte		HONGOS - MOHO
	severa		DESGASTE-ABRASIÓN

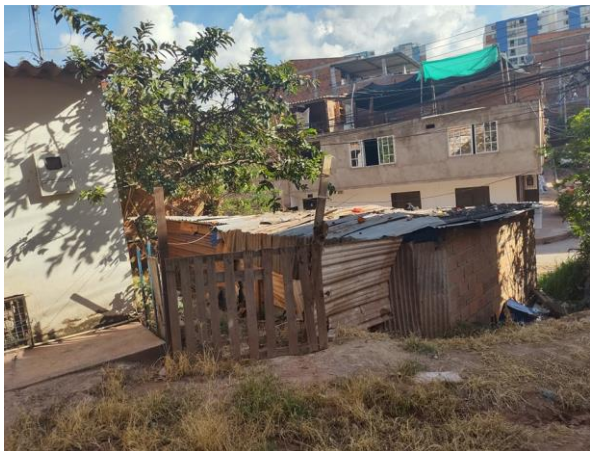
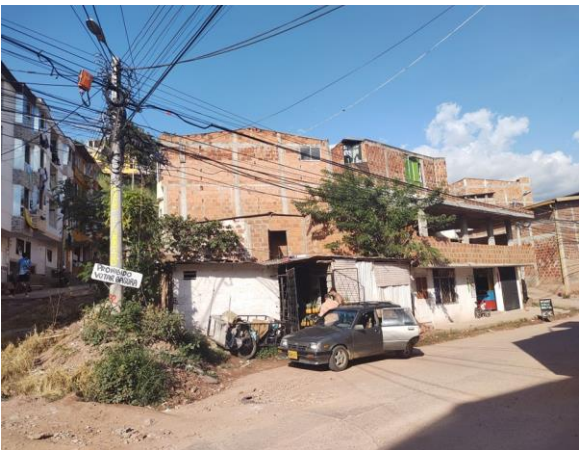
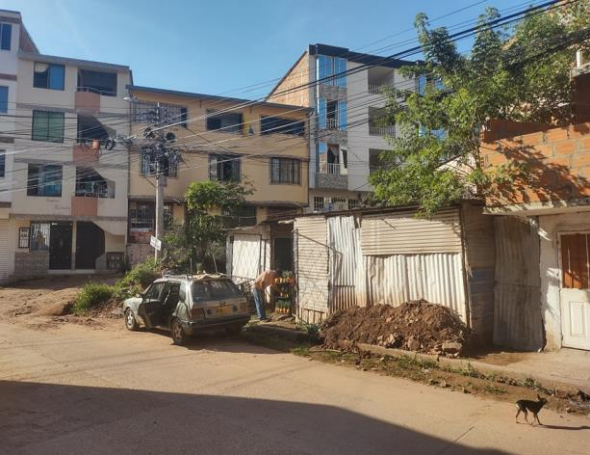
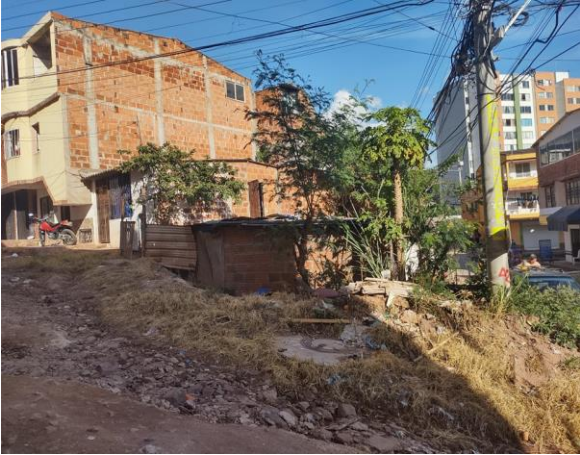
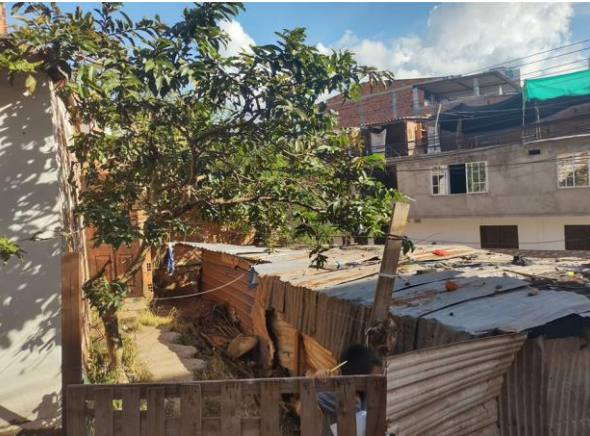
Invasión del antejardín y construcción de balcón por fuera de las áreas iniciales del embrión
