Estudio patológico para la intervención de losa de cubierta en concreto parqueadero conjunto residencial torres de Santorino

Universidad Santo Tomás

Especialización en Patología de la Construcción

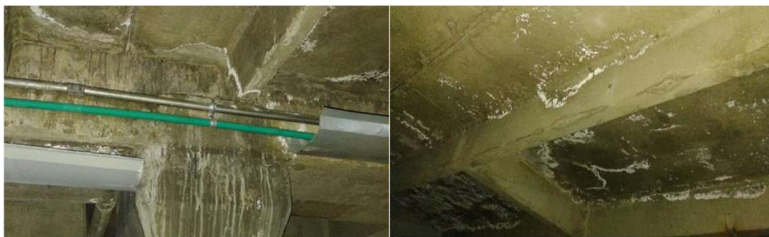
Imagen 1. Síntomas del paciente

Entre los síntomas principales se encuentran:

- Fisuras (mecánicas y térmicas)- Humedades localizadas y filtraciones- Eflorescencias salinas- Presencia de desgaste superficial- Signos de corrosión del acero- Malas prácticas en intervenciones anteriores. Estas manifestaciones afectan directamente la impermeabilidad y la durabilidad estructural del sistema, poniendo en riesgo su funcionalidad, “ver anexo 1,2,3,4”.

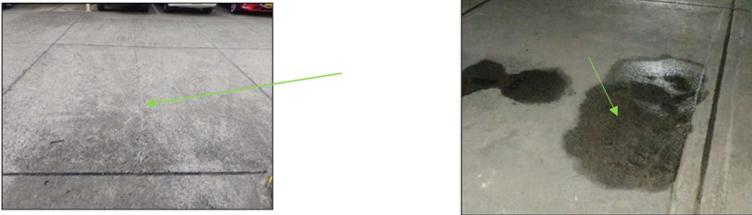
Anexo 1. Análisis patología de pisos

NIVEL DE DAÑO		NIVEL DE RECUPERACION			PRIMEROS AUXILIOS		SEGUIMIENTO A REALIZAR PRUEBAS Y ENSAYOS A REALIZAR		
		SEGURIDAD	FUNCIONALIDAD	ASPECTO	IMPRESCINDIBLE	NECESARIO	CONVENIENTE	APEOS			PROTECCION
CARACTERISTICAS GENERALES DE SU ESTADO		OBSERVACIONES									
ASPECTO EXTERNO:		SE EVIDENCIAN GRITAS EN LA PLACA QUE DA CARA AL EXTERIOR									
MANCHAS		EN ZONAS DE ALMACENAMIENTO O BODEGAJE SE OBSERVAN MANCHAS PROPINADAS POR AGENTES QUIMICOS									
HUMEDADES		APOZAMIENTOS EN DIAS DE LLUVIA									
CAVIDADES

DESCAMACIONES											
PERDIDA DE MATERIAL											
DESPRENDIMIENTOS											
ALTERACIONES TARUMATICAS:											
GRIETAS		ES POSIBLE QUE SEAN POR MOVIMIENTOS EN ASENTAMIENTO INICIAL									
ASENTAMIENTOS											
ROTURAS											
COMPORTAMIENTO HIGROTHERMICO:											
COMPONENTES											
ESPESORES											
HUMEDADES INTERIORES			X				X				X
SISTEMA DE IMPERMEABILIZACION:											
ADHERENTE:											
JUNTAS:											
DETECCION DE PROTESIS:											
OTROS:											
OBSERVACIONES GENERALES:		SE HAN REALIZADO MANTENIMIENTOS A NIVEL DE PRIMEROS AUXILIOS COMO APLICACION DE EPOXICOS EN LAS FISURAS DETECTADAS

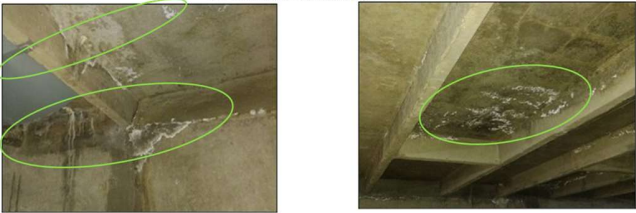
Anexo 4. Análisis estructuras vigas

SEGURIDAD	FUNCIONALIDAD	ASPECTO	IMPRESINDIBLE	NECESARIO	CONVENIENTE	APEOS	PROTECCION	OTROS	SEGUIMIENTO A REALIZAR	
CARACTERISTICAS GENERALES DE SU ESTADO		OBSERVACIONES										
ASPECTO EXTERNO:												
COLOR	Marron, grises, blancos											
TEXTURA	Relieve											
SONIDO												
PERDIDAS DE MATERIAL	Se evidencia algo de porosidad											
ESTADO MATERIALES DE PROTECCIÓN												
AGRESIVIDAD DEL MEDIO:

TIPO DE AMBIENTE	Humedo											
GRADO DE HUMEDAD	69%											
TEMPERATURA	25°C											
COSNTANTES FISICO-QUIMICAS:												
SECCIONES												
ALTERACIONES DE COMPONENTES	Seevidencia porosidad, eflorcencias, mohos											
ENLACES:												
CONDICIONES DE APOYO												
ORGANIZACIÓN DE NUDOS												
DESPLAZAMIENTOS/DESARTICULACIONES
