ESTUDIO PATOLÓGICO A LA CASA EL JORDAN, LOCALIZADA EN LA VEREDA DE  
HOJAS ANCHAS, EN EL MUNICIPIO DE GUARNE, DEPARTAMENTO DE ANTIQUIA.

CARLOS ANDRES ZAPATA JIMENEZ

PROGRAMA DE ESPECIALIZACIÓN EN PATOLOGÍA DE LA CONSTRUCCIÓN

ENERO DE 2024

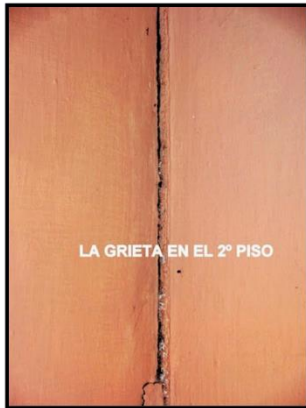
Grieta ubicada en el segundo piso

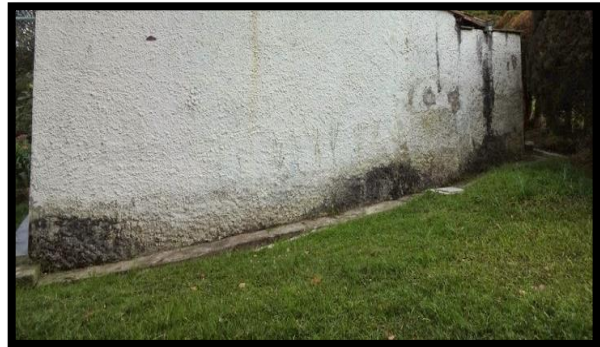
Humedad presentada en la fachada lateral

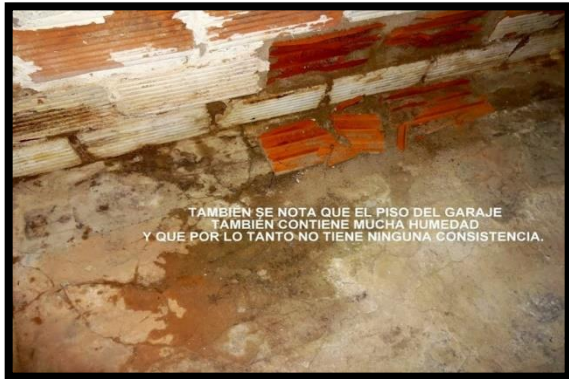
Imagen tomada en el sótano del primer piso donde se presentan las humedades

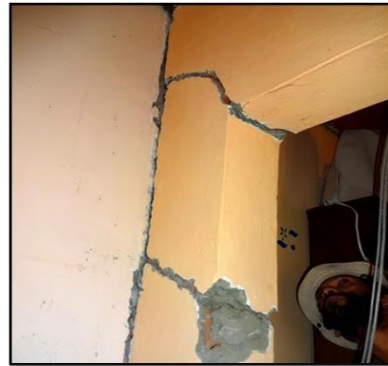
Fisuras presentadas en la estructura

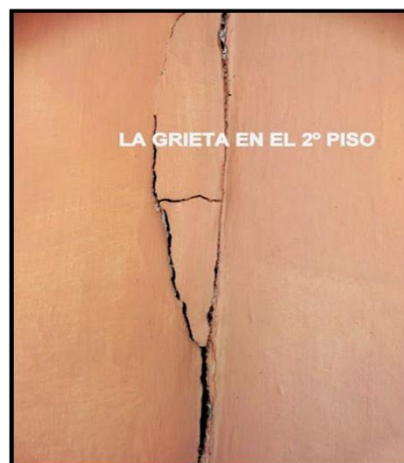
Fisuras presentadas en los muros del segundo piso

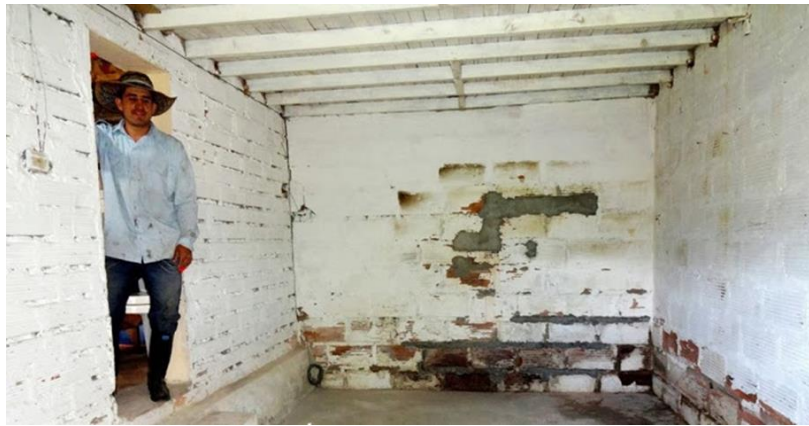
Detalle de muro interior del garaje donde se evidencian diferentes humedades y fisuras en su interior.

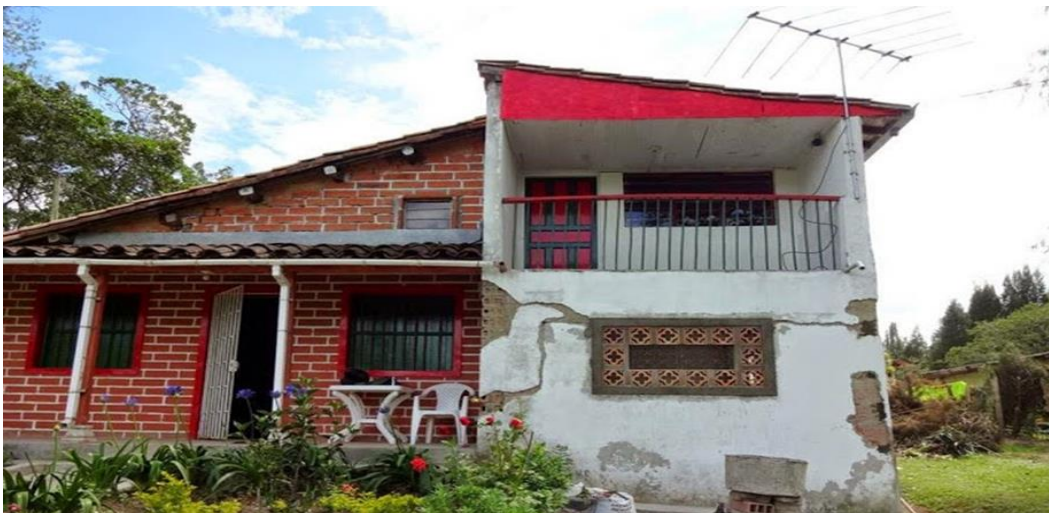
Detalle de muro exterior donde se evidencia todo el deterioro presentado en la construcción

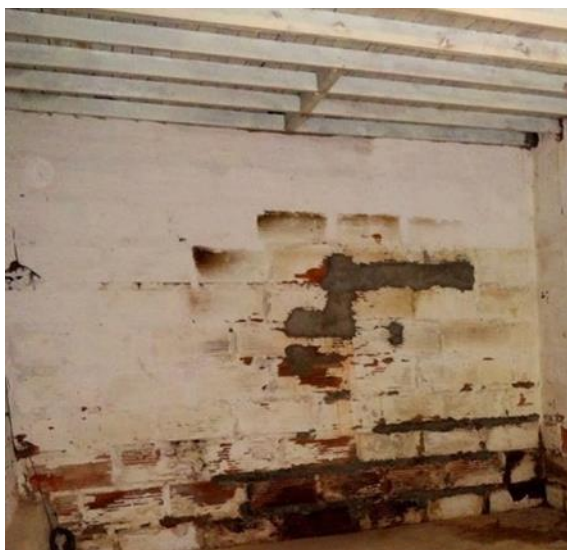
Foto de muro interior del garaje donde se evidencia todo el deterioro en la mampostería.

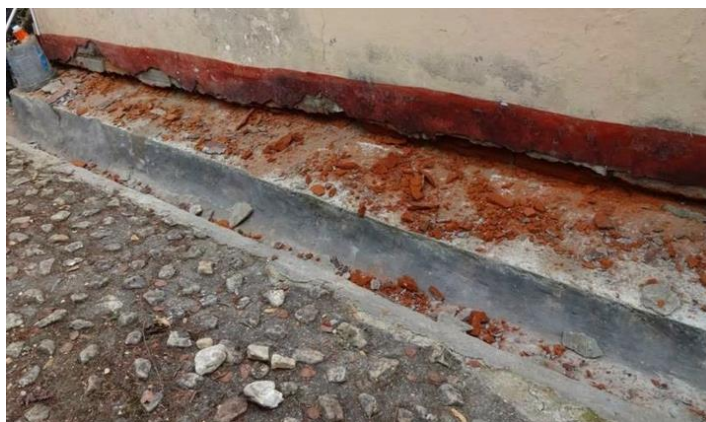
Foto se presenta deterioro en toda la mampostería

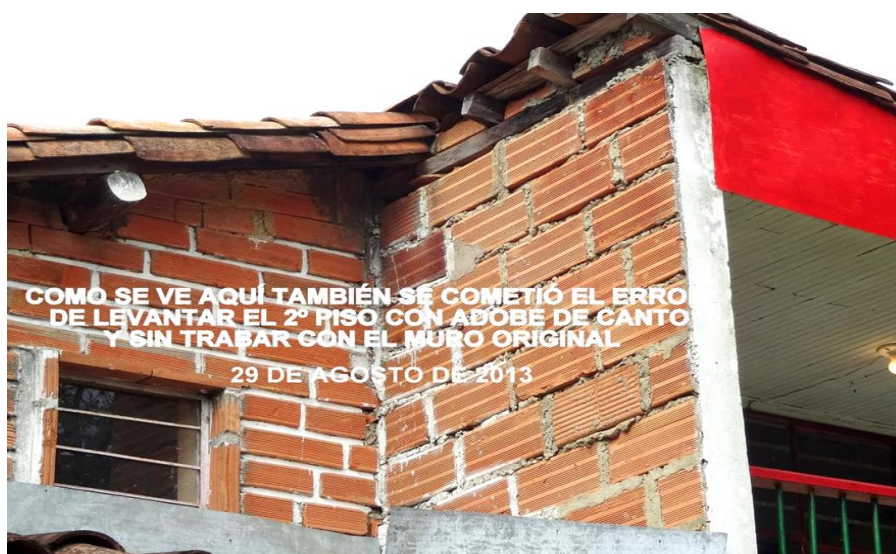
*Figura 11. Se muestra cuando se comete el error de levantar el segundo piso con adobe de canto y sin trabar*

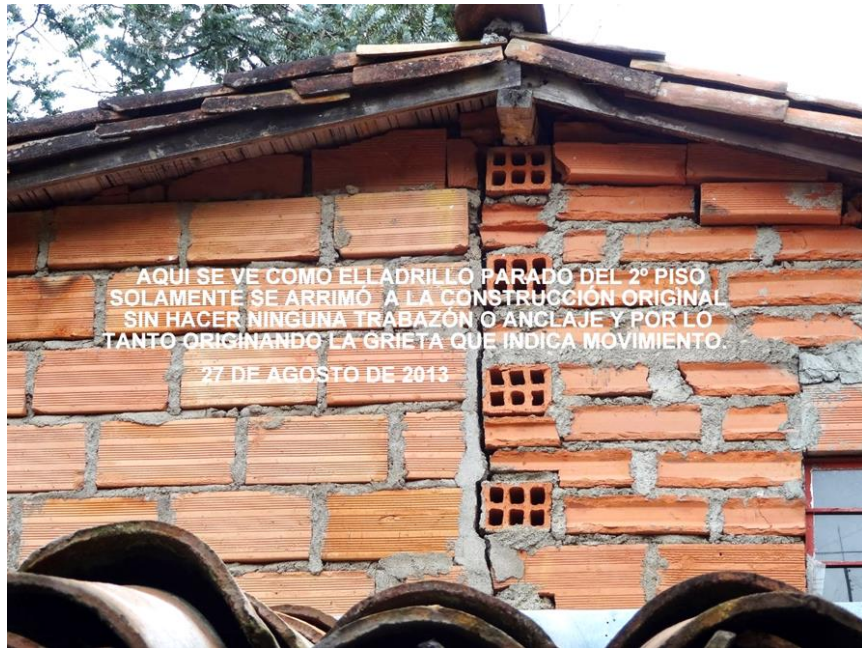
En la imagen se presenta una fisura mientro al no utilizar ningún elemento para la unión de las dos construcciones

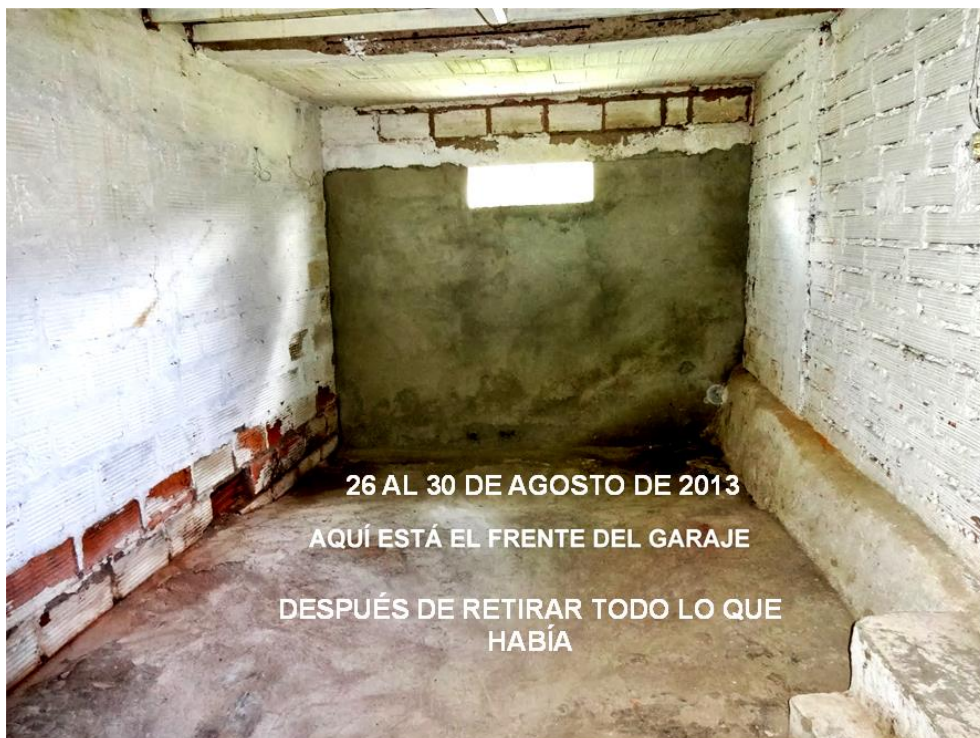
En la imagen se muestran las diferentes deterioros que se presentan en la mampostería y estructura general

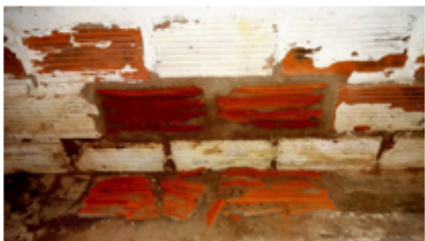
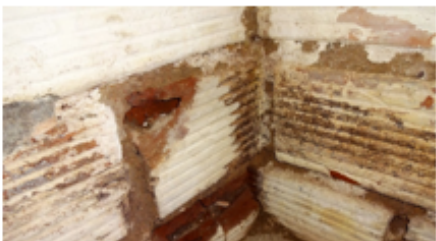
| UNIVERSIDAD SANTO TOMAS | | | | FACULTAD DE CIENCIAS Y TECNOLOGÍAS | | ESPECIALIZACIÓN EN PATOLOGÍA DE LA CONSTRUCCIÓN 2023 MEDELLÍN | |
|---|---|--|---|---|---|---|---|
| DESCRIPCIÓN: se presenta una humedad en la l del espacio en todo el espacio, desperendimiento por causa de la humedad, deterioro de los materiales. | | | | | | | |

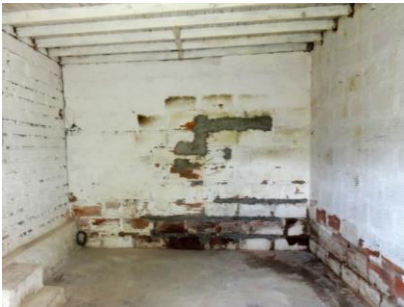
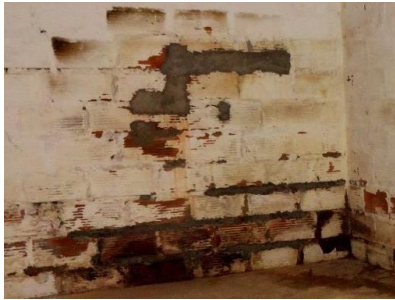
| UNIVERSIDAD SANTO TOMAS | | | | | | |
|---|---|---|---|---|---|---|
| DESCRIPCIÓN: se presenta una humedad en la l del espacio en todo el espacio, desprendimiento por causa de la humedad, deterioro de los materiales. | | | | | | |

| UBICACIÓN EN PLANTA DE LA LESION | | FICHA No. | F1-01 |
|---|---|---|---|
| DIAGNÓSTICO | Esta es una lesión de orden secundaria, producida por una diferencia de compatibilidades de los materiales en su modulo de elasticidad formandose asi una dilatación de los materiales distintos, debido a que es el paramento lateral de la edificación en estudio con la edificación continua. | | |

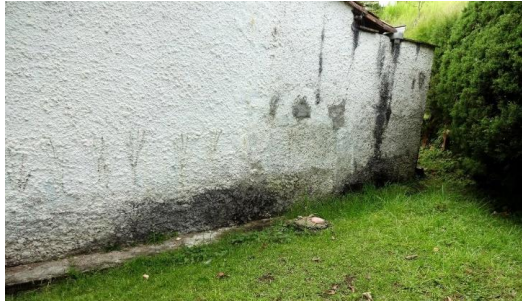
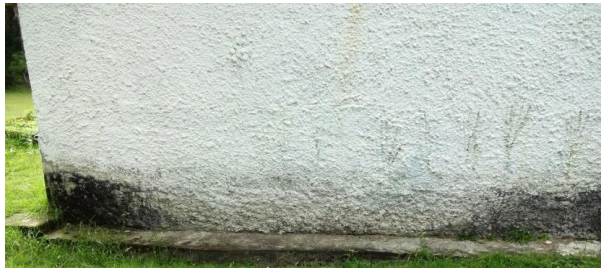
DESCRIPCIÓN: se presenta una humedad en la l del espacio en todo el espacio, desperendimiento por causa de la humedad, deterioro de los materiales.

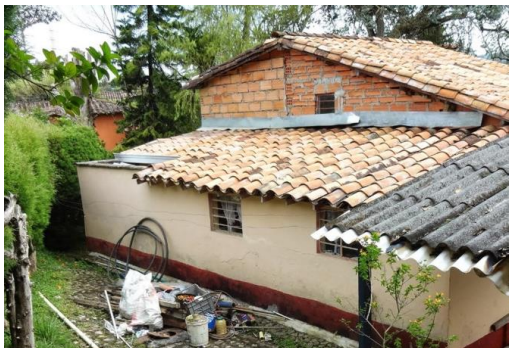
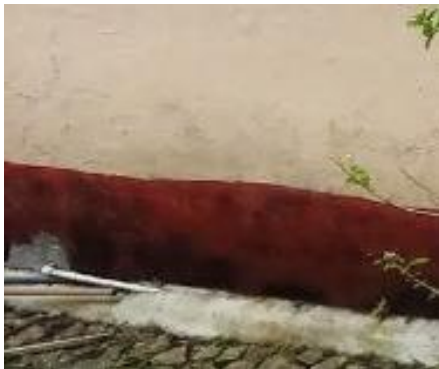
**DESCRIPCIÓN:** se presenta una humedad en la l del espacio en todo el espacio, desperendimiento por causa de la humedad, deterioro de los materiales.

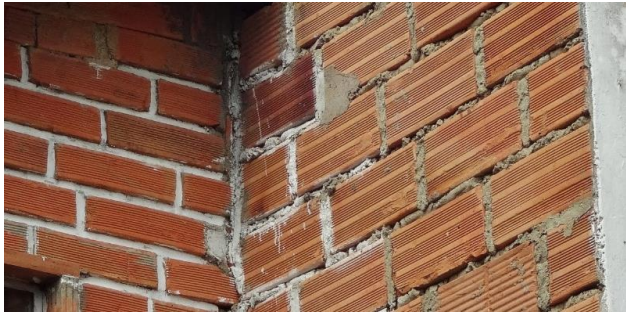
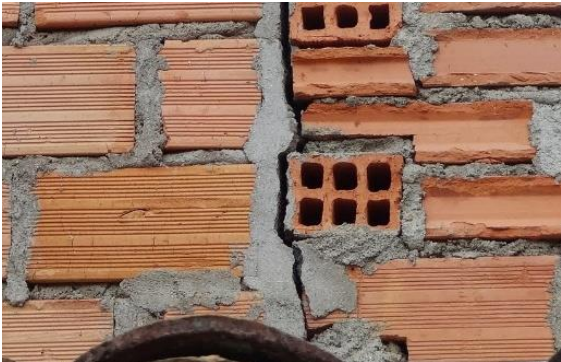
**DESCRIPCIÓN:** Fisuras por causa de falta de trabas y dovelas en la estructura

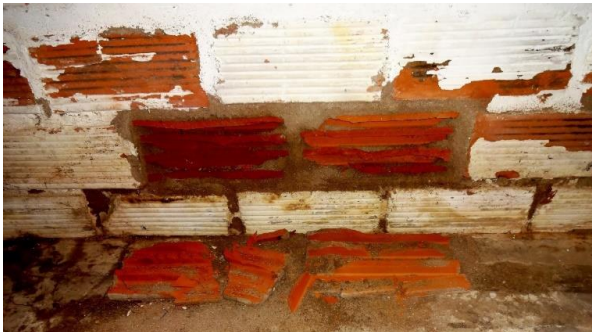
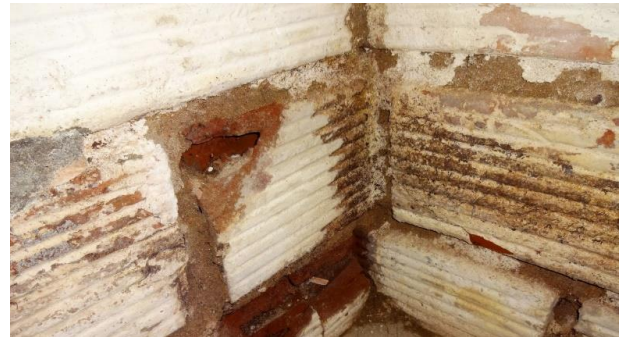
DESCRIPCIÓN: se presenta una humedad en la l del espacio en todo el espacio, desprendimiento por causa de la humedad, deterioro de los materiales.

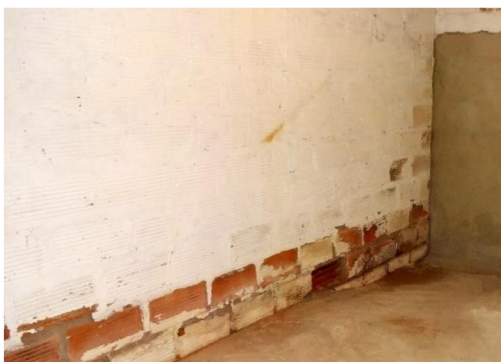
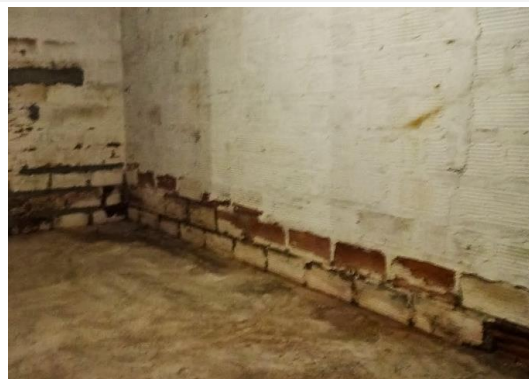
**DESCRIPCIÓN:** se presenta una humedad en la l del espacio en todo el espacio, desprendimiento por causa de la humedad, deterioro de los materiales.
