FICHAS: RECOPIACIÓN DE INFORMACIÓN

LESIONES SUPERESTRUCTURA

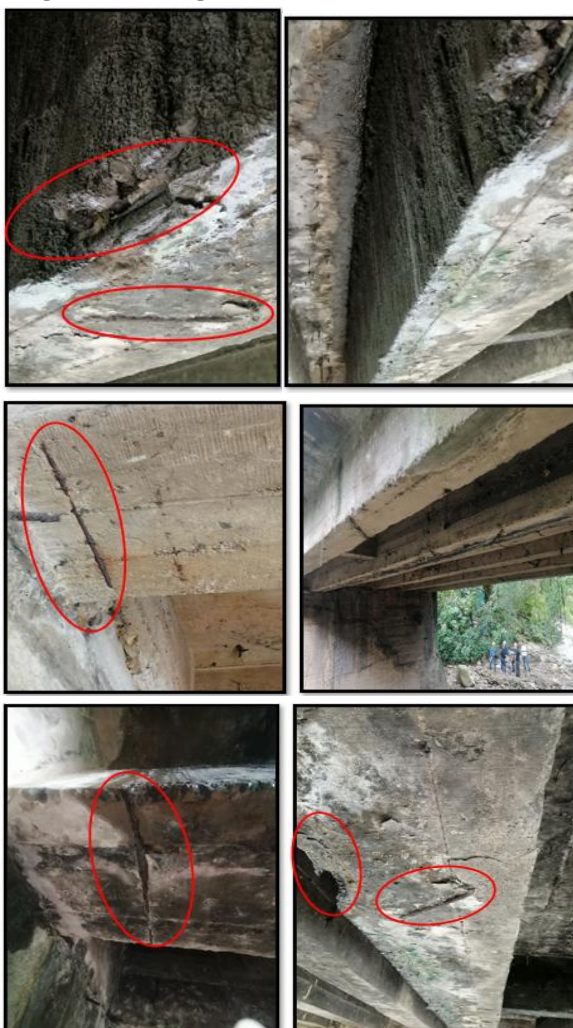
VIGAS:

Humedad de obra por filtración de la junta longitudinal de la ampliación del puente, suciedad, falta de mantenimiento.

eflorescencia, oxidación y corrosión del acero inferior de las vigas por mal proceso constructivo ya que no dejaron recubrimiento mínimo inferior.

mecánico: desprendimiento del concreto por carbonatación y oxidación del acero

biológico: evidencia de organismos de origen vegetal debido a las filtraciones las cuales acentúan más la humedad en las vigas y aceleran el proceso de oxidación del acero inferior de las vigas.

Presencia de humedad, organismos de origen vegetal y exposición directa del acero sin recubrimiento normativo y expuesto a factores ambientales por deficiencias en la construcción, por lo cual, se evidencia inicios de oxidación sobre este no se evidencio grietas ni fisuras en las vigas de la superestructura, ni vibraciones fuertes con el paso de tractocamiones sobre la estructura en inspección, por lo tanto, se evidencia que las patologías presentadas son funcionales y no catastróficas. Resulta imperativo intervención de estos elementos con el fin de aumentar su vida útil, frente a la resistencia de las cargas vehiculares que transitan por este sector.

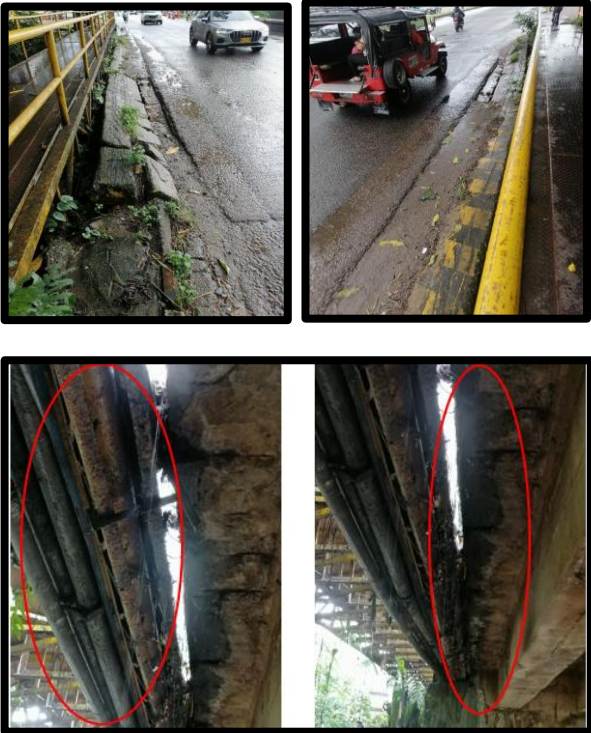
<p>GUARDA RUEDAS O BORDILLOS EN LA PLACA SUPERIOR</p>	<p><u>Lesiones de origen físico:</u> Humedad de obra por filtración de la junta longitudinal de la ampliación del puente, suciedad, falta de mantenimiento</p> <p><u>Lesiones de origen químico:</u> Eflorescencia, oxidación del acero inferior de las placas por mal proceso constructivo ya que no dejaron recubrimiento mínimo inferior.</p> <p><u>Lesiones de origen mecánico:</u> Desprendimiento del concreto por carbonatación y oxidación del acero</p> <p><u>Lesiones de origen biológico:</u> Evidencia de organismos de origen vegetal debido a las filtraciones los cuales acentúan más la humedad en la placa y aceleran el proceso de oxidación del acero inferior.</p>

<p>Guarda ruedas o bordillo margen derecha colapsado por falta de adosamiento o empotramiento a la placa superior del puente, esto genera inseguridad para los vehículos y que las aguas de escorrentía se filtren y generen humedad, y proliferación de organismos de origen vegetal (en la placa, vigas y estribos), al igual la humedad genera oxidación y corrosión del acero de vigas y placa, adicionalmente se presenta taponamiento de los drenajes de la placa. Resulta imperativo la construcción de una estructura tipo bordillo o baranda adosada al tablero del puente vehicular.</p> <p>Exposición directa del acero sin recubrimiento alguno por falencias en el proceso de construcción ya que no dejaron recubrimiento inferior a aceros de la placa, presencia de desprendimiento del concreto, no se evidencio vibraciones fuertes con el paso de tractocamiones sobre la estructura en inspección.</p>

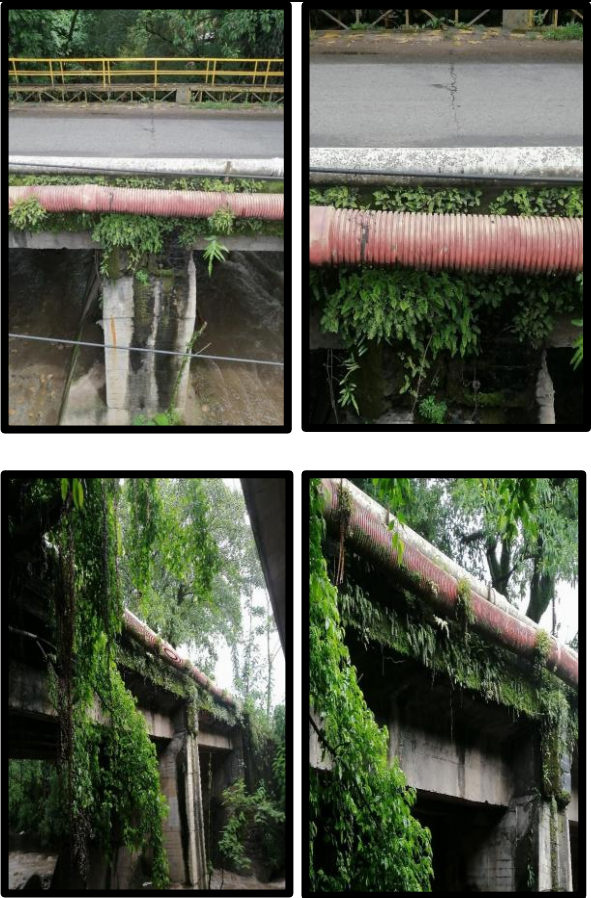
<p>PLACA SUPERIOR</p>	<p><u>Lesiones de origen físico:</u> Humedad de obra por filtración de la junta longitudinal de la ampliación del puente, suciedad, falta de mantenimiento</p> <p><u>Lesiones de origen químico:</u> Eflorescencia, oxidación del acero inferior de las placas por mal proceso constructivo ya que no dejaron recubrimiento mínimo inferior.</p> <p><u>Lesiones de origen mecánico:</u> Desprendimiento del concreto por carbonatación y oxidación del acero.</p> <p><u>Lesiones de origen biológico:</u> Evidencia de organismos de origen vegetal debido a las filtraciones los cuales acentúan más la humedad en la placa y aceleran el proceso de oxidación del acero inferior.</p>

<p>Adosamiento de tuberías de redes de telecomunicaciones y de red de acueducto de 8" la cual posee una ventosa que mantiene drenando agua, manteniendo la humedad y facilitando la proliferación de organismos de origen vegetal que aceleran el deterioro de la del puente, y generan sobrecargas adicionales a la estructura.</p> <p>Presencia de humedad (debido a la falta de mantenimiento de drenes y guarda ruedas que impidan el escurrimiento de aguas de escorrentía a vigas y estribos), que da paso y facilita la proliferación de organismos de origen vegetal, los cuales aceleran el deterioro de la del puente, y generan sobrecargas adicionales a la estructura.</p> <p>Carpeta de rodadura de e=0.07 m, en mal estado de aproches del puente, con presencia de fisuras longitudinales, transversales y piel de cocodrilo.</p>

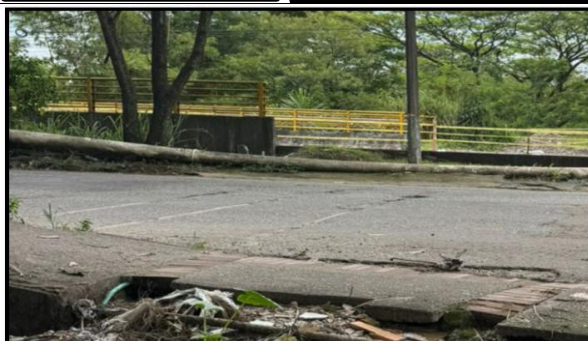
JUNTAS DE EXPANSIÓN

Durante la verificación del estado actual del puente vehicular, se logró observar la ausencia de juntas de expansión. Se recomienda la construcción de las mismas para garantizar una transición adecuada entre la superestructura del puente vehicular y la vía que conecta fundadores hacia el Barrio Porfía.

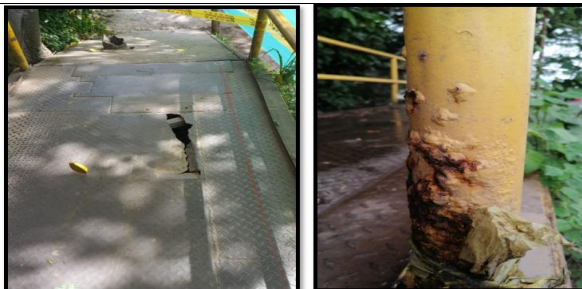
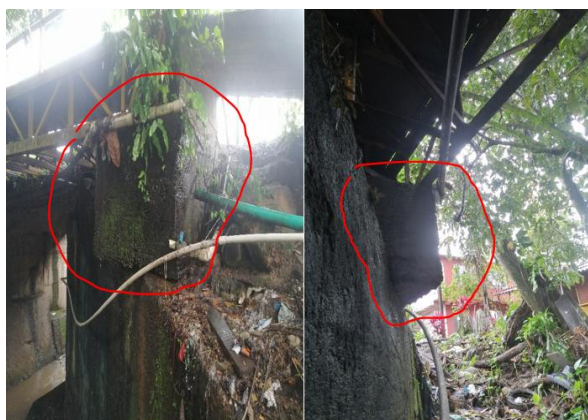
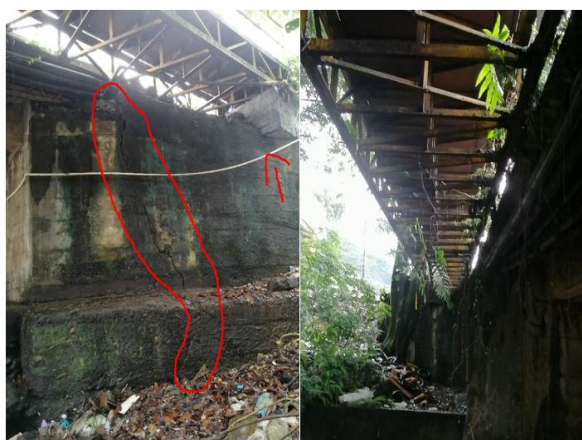
PUENTE PEATONAL

Estructura metálica, soportado de manera artesanal sobre aletas inestables y colapsadas (posiblemente esta estructura fue la que generó la falla de la aleta), con adosamiento y presencia de organismos de origen vegetal, se evidencia utilización inadecuada de la estructura por motociclistas, sitio utilizado como botadero de basuras, se requiere mantenimiento y pintura-sentido Porfía.

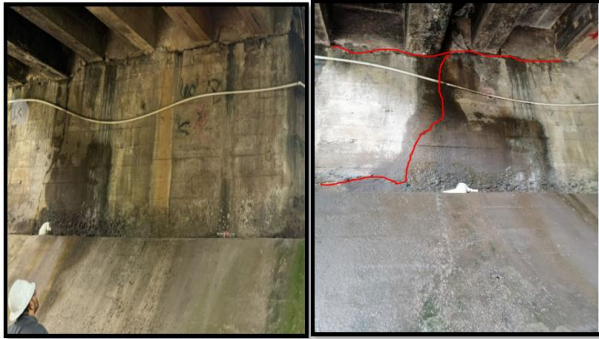
<p>Se observaron deficiencias constructivas en las estructuras de concreto ciclópeo, asociadas a la presencia de humedad proveniente de filtraciones a través de la junta longitudinal debido a la ampliación del puente vehicular, al taponamiento del sistema de drenaje de la superestructura y a la ausencia de bordillos que orienten adecuadamente el flujo de escorrentía superficial. Además, se evidencia la proliferación de organismos vegetales, lo que agrava el deterioro. Las juntas frías mal ejecutadas, tanto horizontales como verticales, producto de la ampliación de la sección transversal del puente, han favorecido en la aparición de estas dilataciones con aspecto de fisuras.</p>

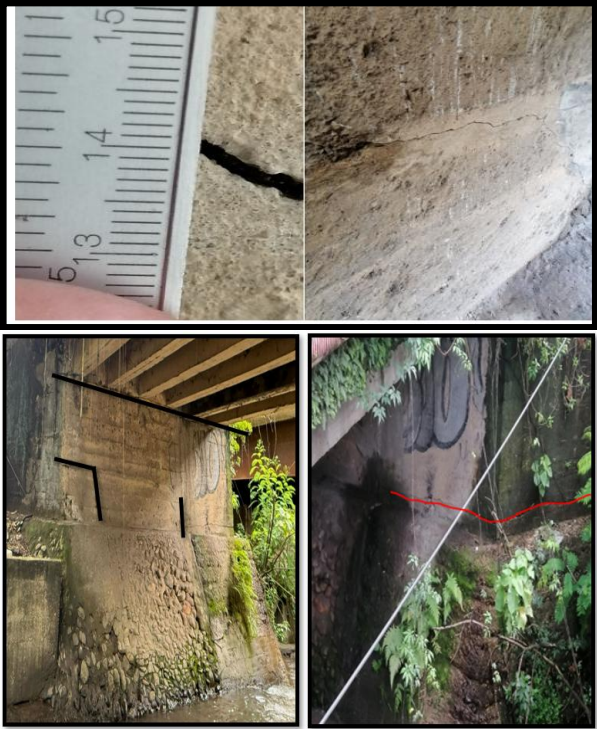
<p>intervenir dicho recubrimiento para mitigar el riesgo de afectación sobre los cimientos.</p>
<p>ESTRIBO MARGEN FUNDADORES</p>	<p><u>Lesiones de origen físico:</u> humedad de obra por filtración de agua y taponamiento de drenajes de la superestructura del puente vehicular.</p> <p><u>Lesiones de origen químico:</u> eflorescencia.</p> <p><u>Lesiones de origen mecánico:</u> desprendimiento del concreto por carbonatación.</p> <p><u>Lesiones de origen biológico:</u> evidencia de organismos de origen vegetal debido a las filtraciones los cuales aumentan el deterioro del concreto.</p>

<p>El estribo ubicado en la margen Fundadores presenta la misma problemática observada en el apoyo central y en el estribo de la margen Porfía, aunque con un agravante adicional. En la base de este estribo se identificaron fisuras con un espesor entre 1 y 2 milímetros, lo cual representa un riesgo estructural y de manera imperativa se debe realizar la debida reparación. Aun posterior a su reparación se debe realizar monitoreo por parte de la entidad y/o contratista de obra, con el fin de evaluar el estado de la misma y tomar las medidas pertinentes para garantizar la durabilidad de la estructura.</p>

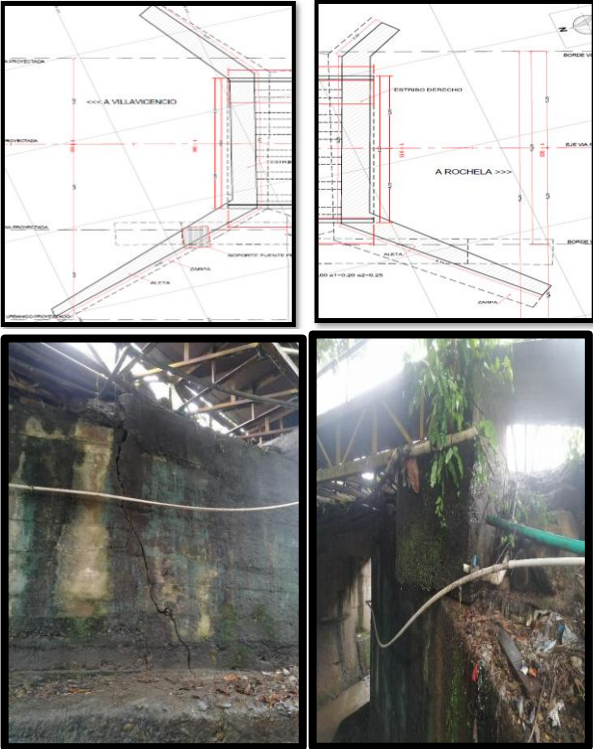
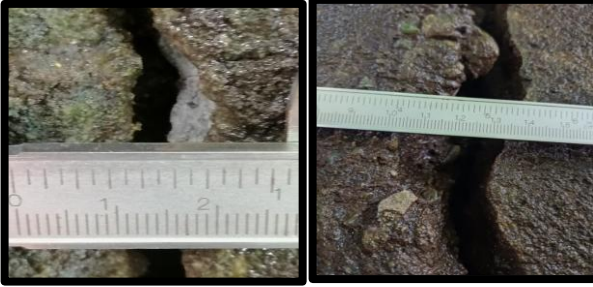
<p>ALETA DERECHA SENTIDO ACACIAS</p>	<p><u>Lesiones de origen físico:</u> humedad de obra por filtración, taponamiento de drenes, falta de guarda ruedas que impidan que el agua de la calzada infiltre a lo largo del puente. <u>Lesiones de origen químico:</u> eflorescencia. <u>Lesiones de origen mecánico:</u> desprendimiento del concreto por carbonatación. <u>Lesiones de origen biológico:</u> evidencia de</p>

<p>Estructura de contención y encauzamiento hidráulico en concreto ciclópeo con grietas de 7 y 15 mm, por posible falta de acero estructural, sobrecargas y sobre esfuerzos no considerados en el diseño, que compromete el comportamiento estructural de la aleta.</p> <p>Grieta superior en aleta por deficiencia en la construcción al realizar juntas frías inadecuadas y falta o ausencia de acero en la estructura.</p>

organismos de origen vegetal debido a las filtraciones los cuales acentúan más la humedad.

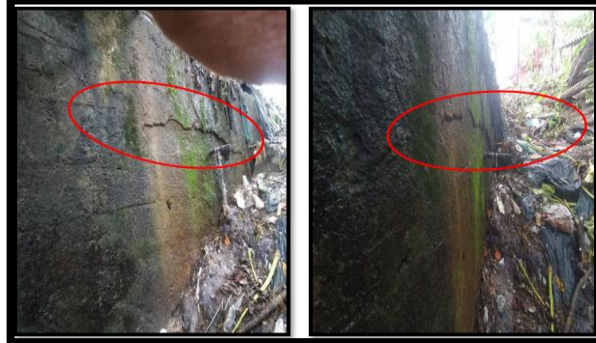
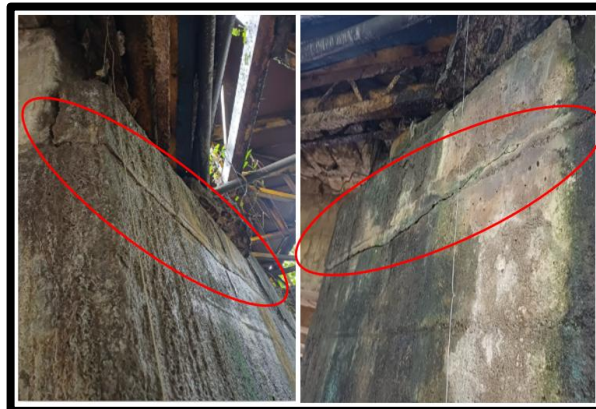
<p>ALETA IZQUIERDA SENTIDO ACACIAS</p>		 	<p>Estructura de contención y encauzamiento hidráulico en concreto ciclópeo, parcialmente demolida para la construcción del estribo del puente caño grande de la margen izquierda.</p>
<p>ALETA DERECHA SENTIDO VILLAVICENCIO</p>	<p><u>Lesiones de origen físico:</u> humedad de obra por filtración, taponamiento de drenes, falta de guarda ruedas que impidan que el agua de la calzada infiltre a lo largo del puente. <u>Lesiones de origen químico:</u> eflorescencia. <u>Lesiones de origen mecánico:</u> desprendimiento del concreto por carbonatación <u>Lesiones de origen biológico:</u> evidencia de organismos de origen vegetal debido a las filtraciones los cuales acentúan más la humedad.</p>	 	<p>Estructura de contención y encauzamiento hidráulico en concreto ciclópeo con afectación estructural debido al adosamiento de árbol de gran tamaño, presencia de basuras y vegetación en el sector.</p> <p>Estructura de contención y encauzamiento hidráulico en concreto ciclópeo con múltiples grietas de 3 mm, por posible falta de acero estructural, debido al adosamiento de árbol de gran tamaño, sobrecargas y sobreesfuerzos no considerados en el diseño, que compromete el comportamiento estructural de la aleta.</p>

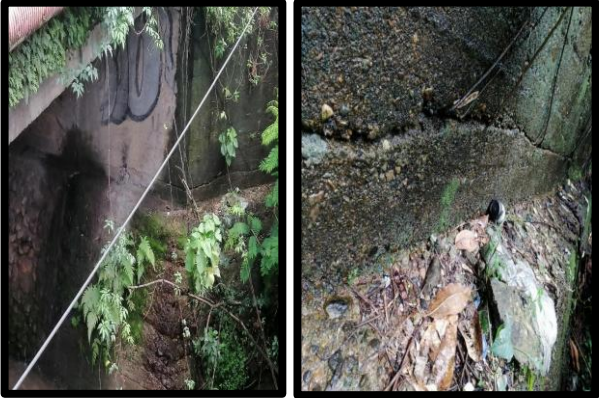
<p>ALETA IZQUIERDA SENTIDO VILLAVICENCIO</p>	<p><u>Lesiones de origen físico:</u> Humedad de obra por filtración, taponamiento de drenes, falta de guarda ruedas que impidan que el agua de la calzada infiltre a lo largo del puente</p> <p><u>Lesiones de origen químico:</u> Eflorescencia.</p> <p><u>Lesiones de origen mecánico:</u> Desprendimiento del concreto por carbonatación</p> <p><u>Lesiones de origen biológico:</u> Evidencia de organismos de origen vegetal debido a las filtraciones los cuales acentúan más la humedad.</p>

<p>Estructura de contención y encauzamiento hidráulico en concreto ciclópeo con múltiples grietas de 2 y 3 mm, por posible falta de acero estructural, acción de cargas sísmicas, con deficiencias constructivas tales como juntas frías inadecuadas, sobrecargas y sobreesfuerzos no considerados en el diseño, que compromete el comportamiento estructural de la aleta.</p> <p>Las aletas de un puente vehicular cumplen funciones estructurales e hidráulicas representativas para el buen comportamiento de un puente vehicular. Por un lado, permiten direccionar adecuadamente el Cauce del Río, contribuyendo a mitigar los efectos erosivos del flujo hídrico sobre el acceso al puente. Por otro lado, actúan como elementos de contención del material que conforma el terraplén de acceso, sobre el cual se apoya la losa de aproximación. En</p>
