**Estudio patológico para intervención de la estructura de compuertas La Bocana  
ubicada en Cartagena, Colombia**

**Universidad Santo Tomás**  
**Facultad de Ingeniería Civil**  
**Especialización en Patología de la Construcción**  
**2025**

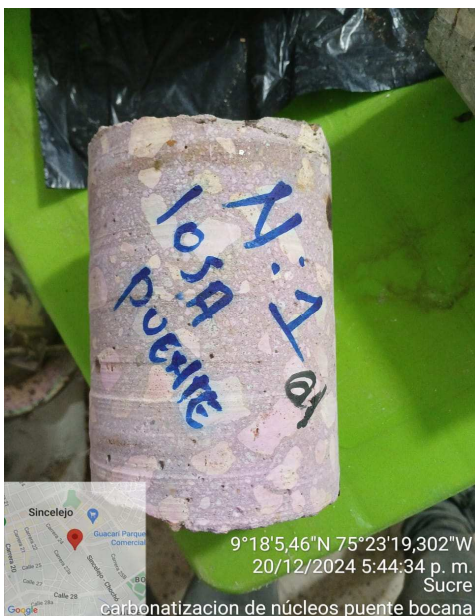
| ENSAYO DE FRENTE DE CARBONATACION | | | | | | | |
|---|---|---|---|---|---|---|---|
| 4 | Losa Puente | Lisa | 15 | Fenolftaleína | <9.2 | Carbonatado | Carbonatación y concreto fracturado internamente |

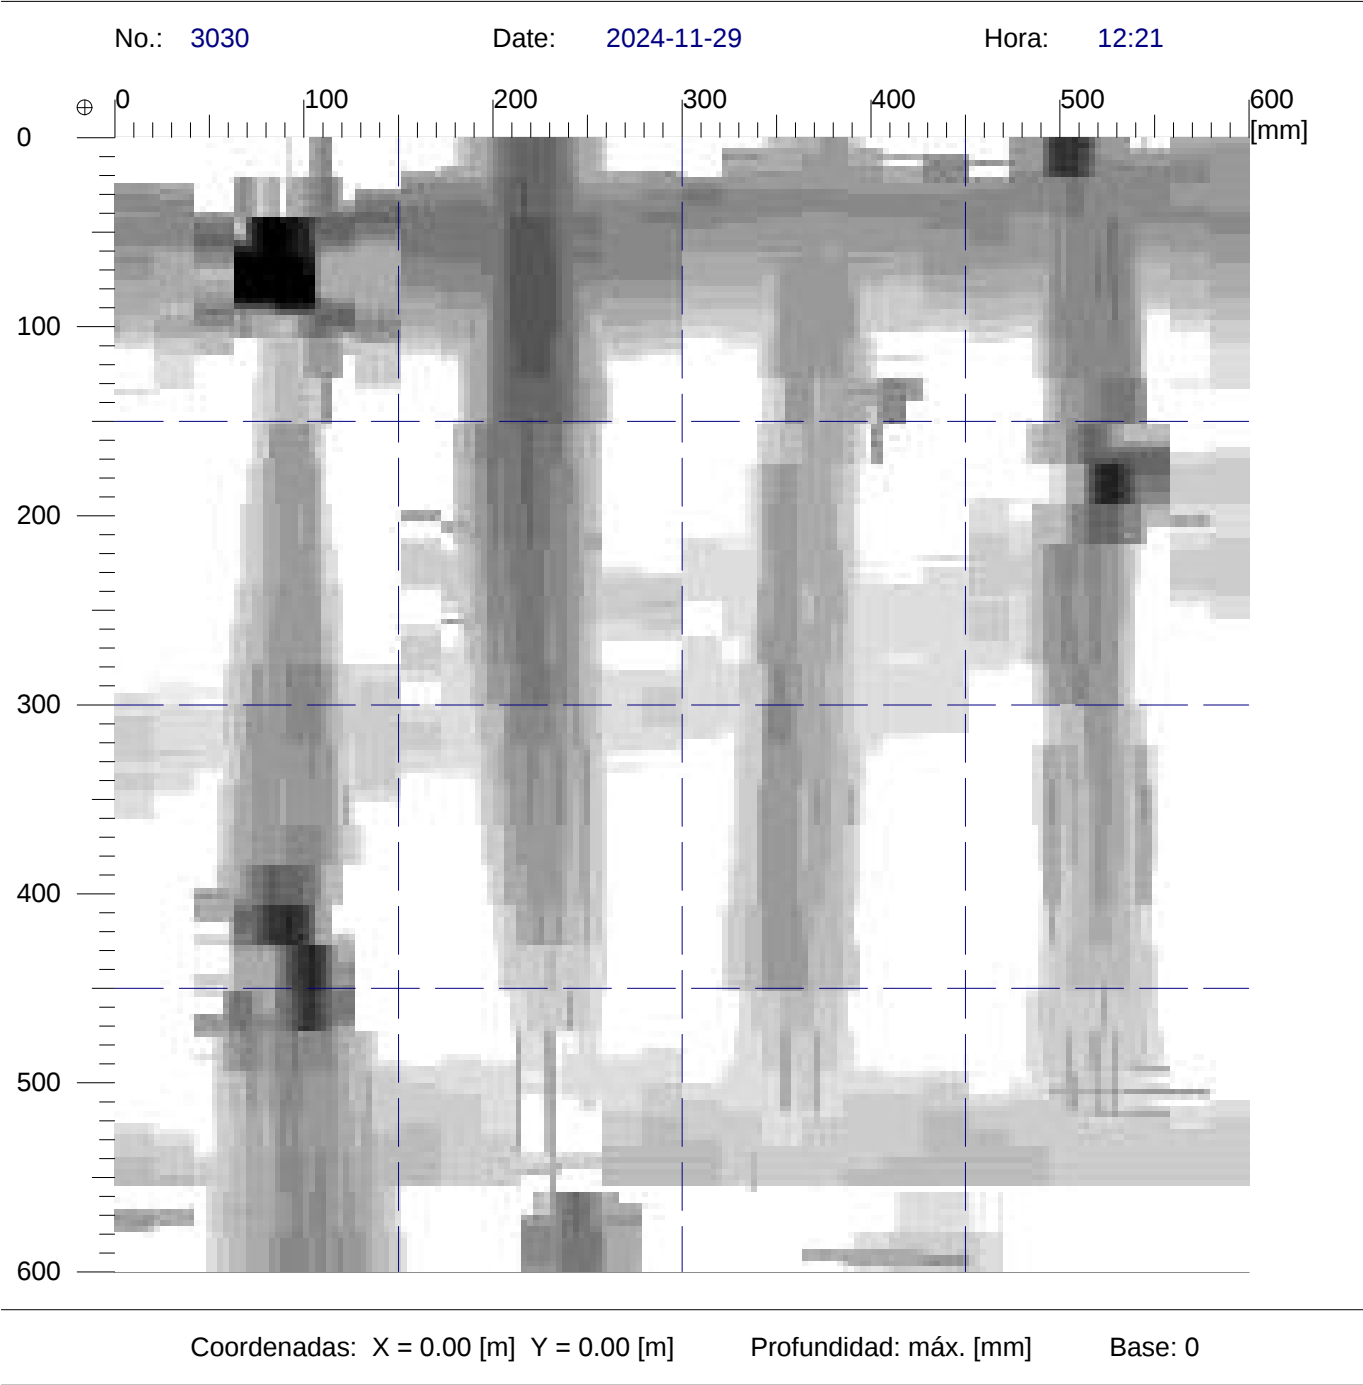
Imagescan Image: FS000001.BAR

PROYECTO PUENTE BOCANA  
Elemento: Placa Toma Superior  
Ref. Verticales. 5/8 Profundidad: 57mm. Espaciamientos: 100mm.  
Ref. Horizontales. 1/2 Profundidad: 76mm. Espaciamientos: 200mm.

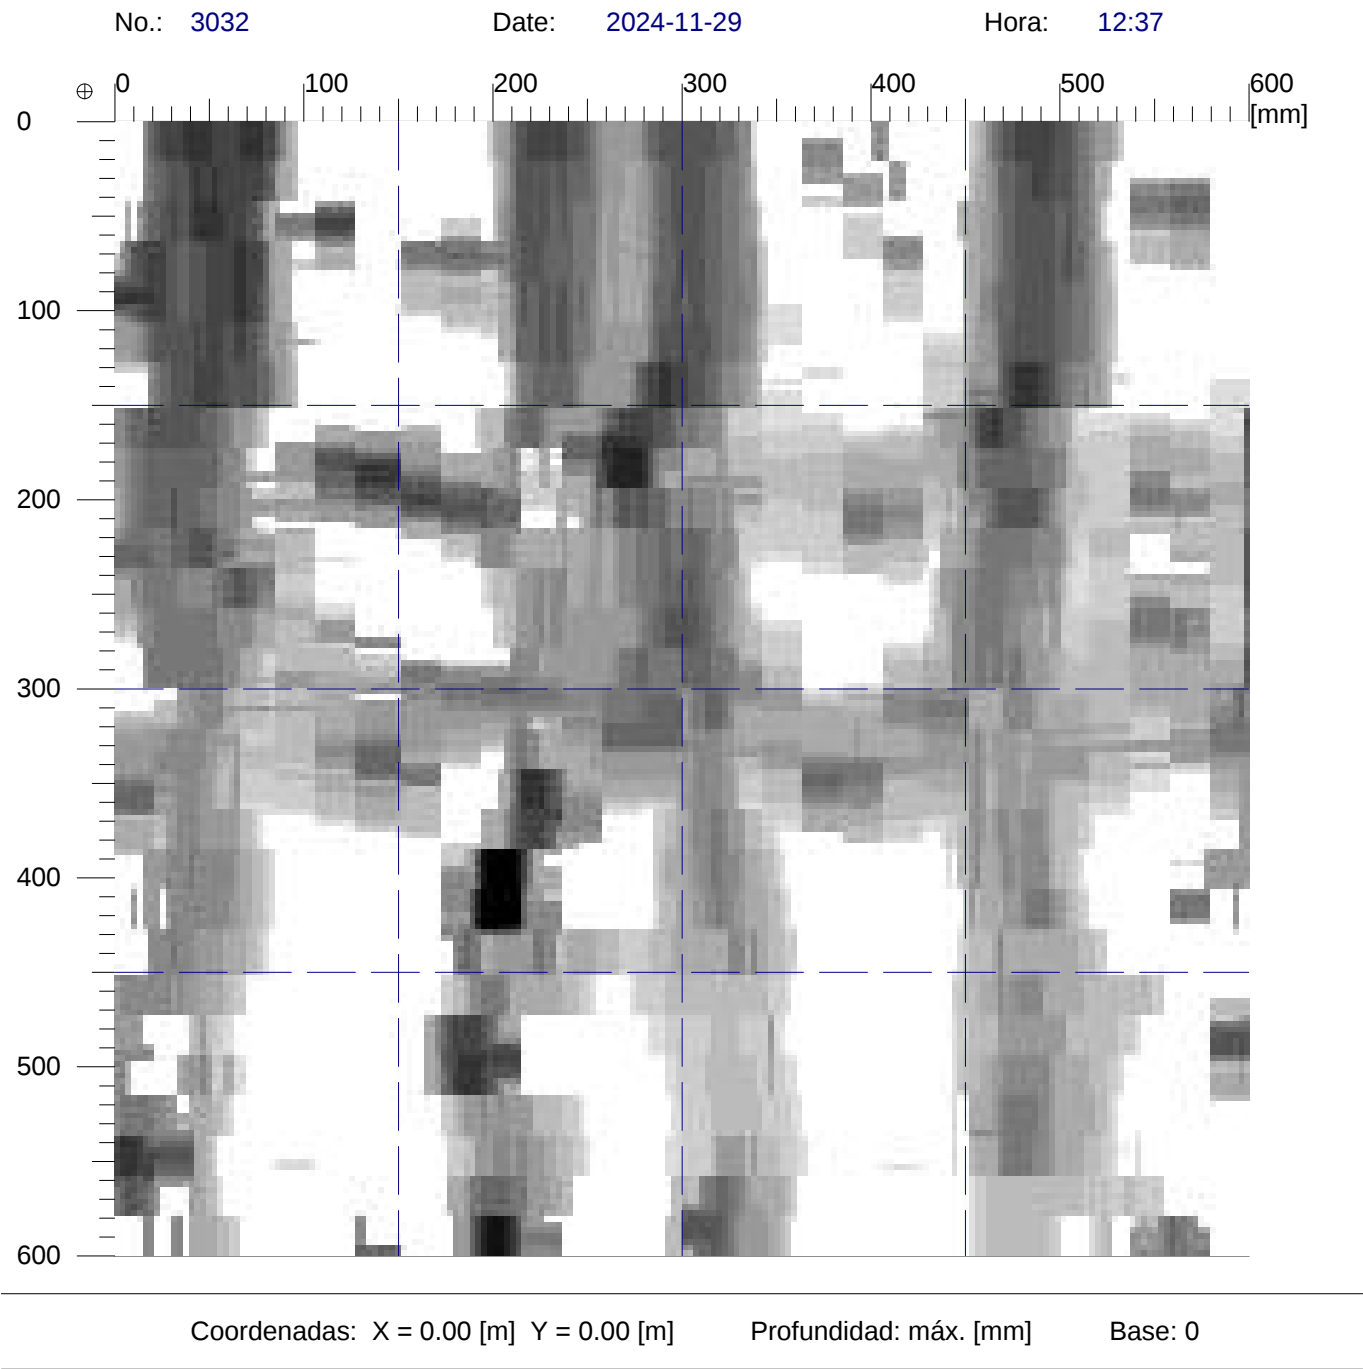
Comentario:  
PROYECTO PUENTE BOCANA  
Elemento: Placa Toma Superior  
Ref. Verticales. 5/8 Profundidad: 69mm. Espaciamientos: 150mm.  
Ref. Horizontales. 1/2 Profundidad: 80mm. Espaciamientos: 100mm.
