## FORMATO DE INSPECCIÓN DE OBRAS CIVILES "ESPECIALIZACIÓN DE PATOLOGIA EN LA CONSTRUCCIÓN".

| <b>PACIENTE</b> | Institución educativa Antonio Nariño | <b>UBICACIÓN</b> | Coello Cocora, Ibagué Tolima | <b>USO</b> | Publico - Escolar | <b>AÑO DE CONSTRUCCIÓN</b> | 1994 |

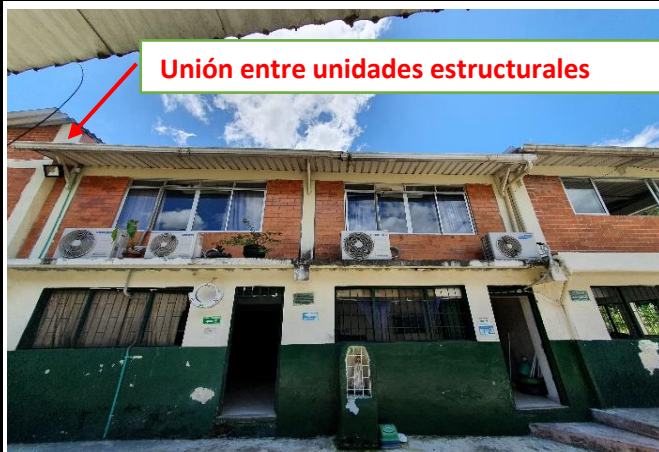
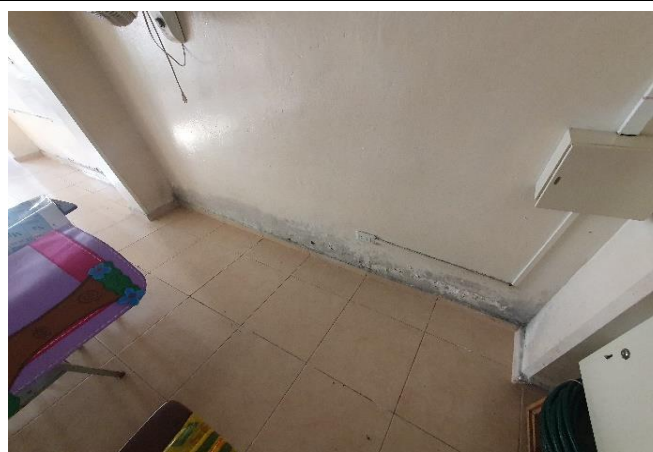
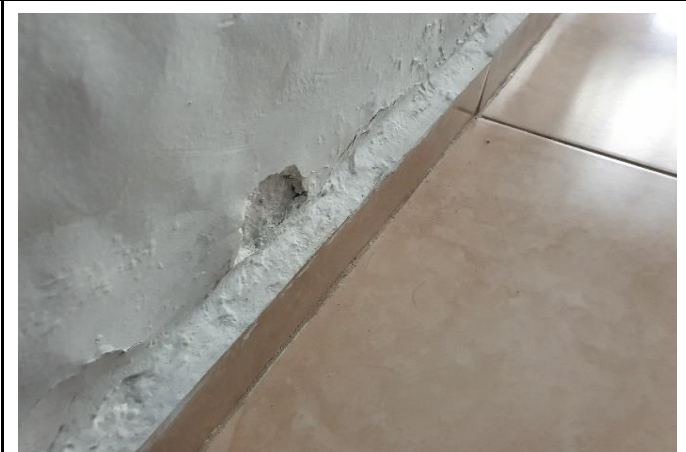
Humedad accidental el cual es una lesión primaria ubicada en el salon No. 1 primer piso del bloque 1, causada por filtración de agua en la parte superior en la union de los dos salones. En la parte superior no hay ningun tipo de flanche que impida el paso del agua. el agua llega hasta la parte del terreno y se genera una segunda lesión que es una humedad por capilaridad, generando soplamiento de pintura y desprendimiento de material de revoque, originada por mal proceso constructivo, debido a que estas contrucciones se realizaron por etapas y tienen un desnivel de aproximadamente 1m entre unidades estructurales y no se le dio el manejo a decuado a la unión entre unidades estructurales.

| Moderada | X |

Se plantea inicialmente instalación de flanche en la unión de las dos unidades estructurales para impedir el paso del agua, luego proceder a retirar en la zona afectada el revoque y la pintura, darle un proceso de secado al ladrillo y luego proceder nuevamente con la instalación del revoque impermeabilizado, estuco y la pintura.

Plan de inspección visual y mantenimiento en elementos de la cubierta.
