SEGUIMIENTO Y CONTROL A LOS PROYECTOS DE INVERSION DEL  
MUNICIPIO DE AGUAZUL - CASANARE

UNIVERSIDAD SANTO TOMAS SECCIONAL TUNJA  
FACULTAD INGENIERIA CIVIL  
TUNJA  
2017

TRABAJO DE GRADO PARA OPTAR POR EL TITULO DE INGENIERO CIVIL

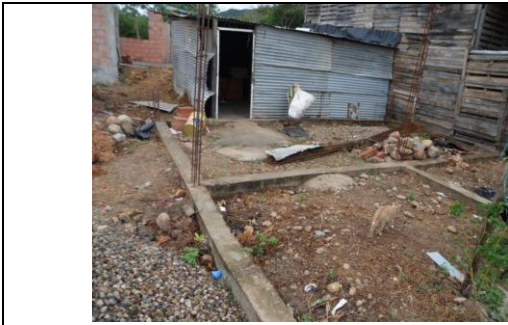
Foto 1. Cimentación existente

Verificando cantidades de obra ejecutadas, se evidencia que las fases iniciales no están presentes en el presupuesto ejecutado hasta el proceso de la cimentación. En consecuencia la tendencia es un incremento en las cantidades a partir de la cimentación entre las más notables es el pañete de 183.58 m2 adicionales, cubierta 20 m2. Para cada vivienda estaba contrato 930 kg de acero, como la cimentación ya está construida; hubo una reducción en el acero del 45 %.

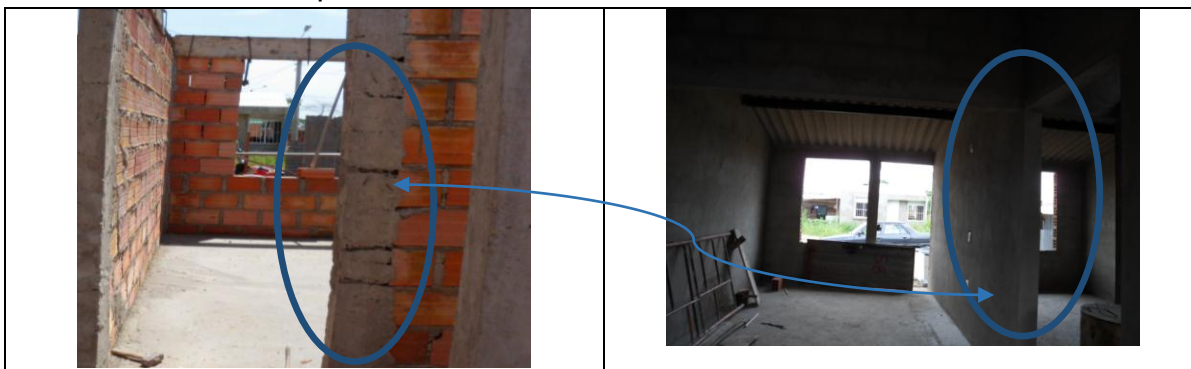
Foto 25. Proceso de pañetado en el interior de la vivienda.

El 94 % de las patologías presentadas en la obra se refieren a fallas adquiridas por malas técnicas de construcción, materiales inadecuados, se evidencia huecos en la secciones de las columnas (*ver foto n.25.*) posiblemente por falta de vibrado el concreto, mampostería con desplomes, mampostería sin mortero de pega adecuado.

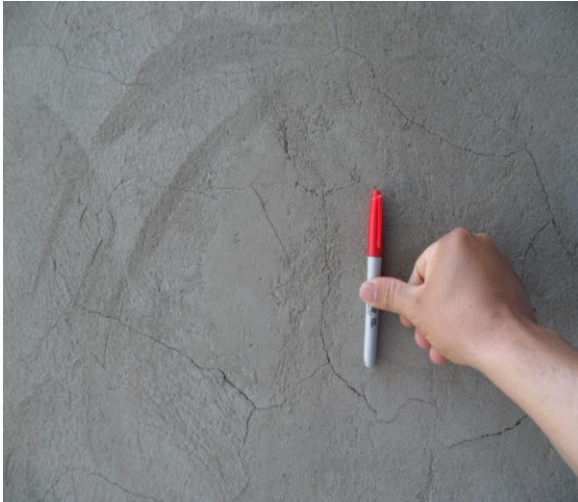
Foto n.26. Fisuración en el pañete.

La falla más representativa son el pañete fisurado en forma de mapa, las posibles causas son retracción por secado, inadecuado curado o agregado arcilloso.

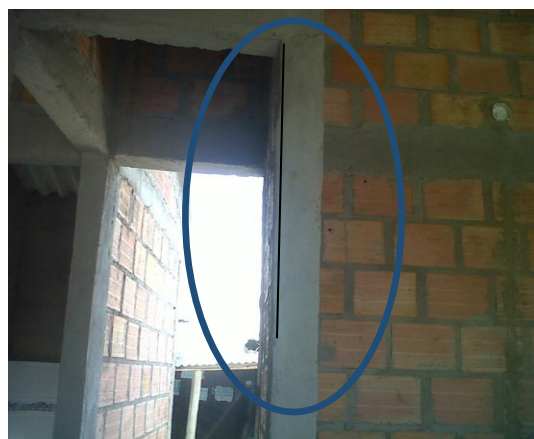
Foto 27. Sección deforme columna

Se evidencia en diferentes secciones de columna deforme, las posibles causas es que tablas para encofrar se encontraban en mal estado y vigas pandeadas posible mente mal apuntalado en el momento de fundir la viga.

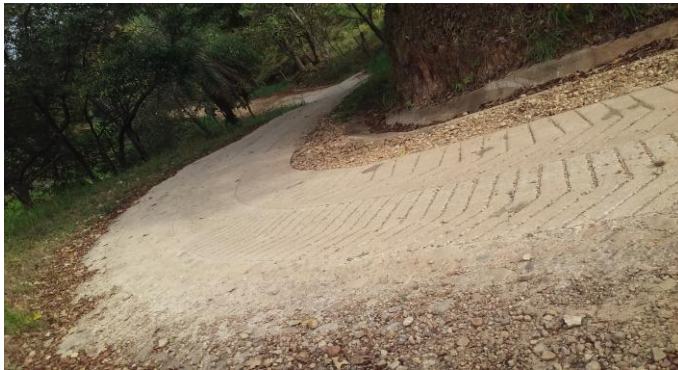
Foto 32. Placa huella K 0+000 Rio chiquito vía hacia la Vereda la Unión

Los materiales con los que está construida vía no tienen la granulometría adecuada.

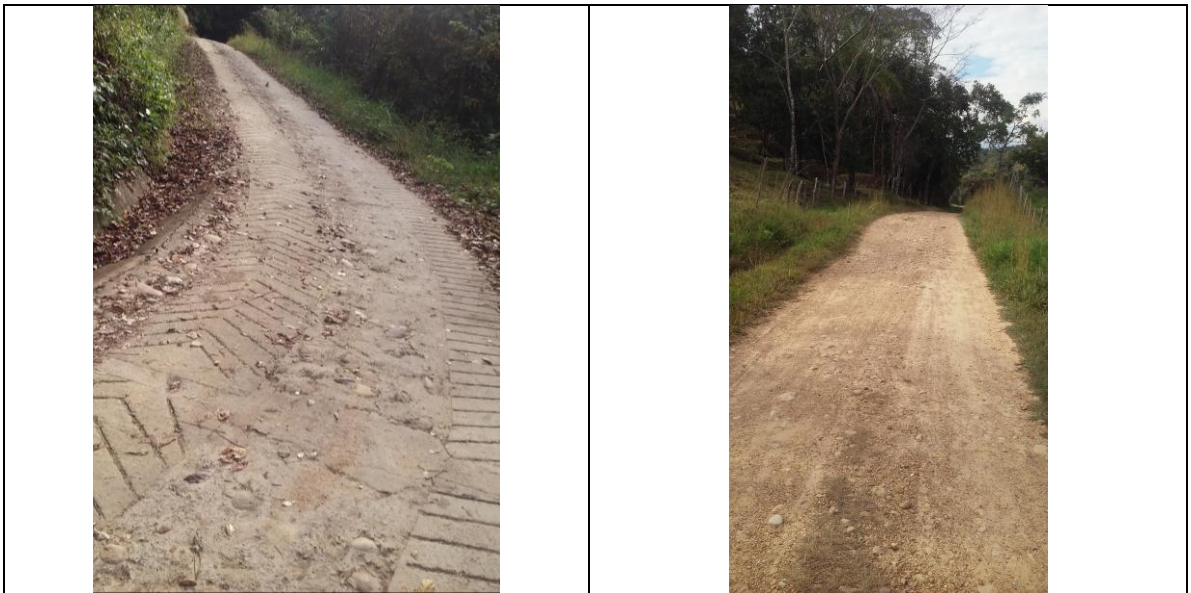
Foto 33. K 1.5 + 000 vía hacia la Vereda la Unión

Foto 34. Mejoramiento vial.

Vía hacia la Vereda la Unión, se realizó el mejoramiento de la vía, en la cual se niveló, se compactó y se construyó dos tramos de placa huella en zonas con grandes pendientes, cada sección consta de 30 m y 33 ml reforzado con vigas transversales cada 3 m de 0.14 m x 0.10 m. Es de resaltar que se prestó apoyo en la visita a la vereda para atender las sugerencias de los habitantes del sector y pasar la propuesta de las necesidades a la alcaldía. Dichas mejoras fueron realizadas tiempo después en la cual no se laboraba en la entidad.

Se puede evidenciar que se realizó un mejoramiento en la vía que conduce de la intersección Río Chiquito a la Vereda la Unión, ya que se encontraba en condiciones intransitables y en cuanto a la solicitud del puente quedó pendiente la contratación de los estudios.

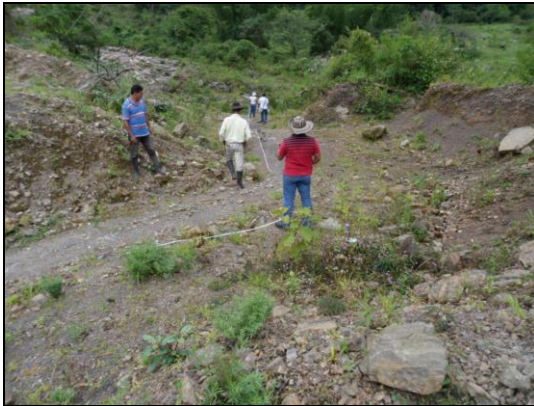
Foto 37. Acceso vial secundario

La estructura vial está compuesta por una capa en recebo compactado con un ancho de carril aproximado de 3m que llega hasta el borde del río. En este punto convergen dos rutas hacia Pajarito, dos alternativas para la proyección del proyecto con la ventaja de tomar la ubicación superior son: mejores condiciones topográficas.
