**PASANTÍA**  
**“SUPERVISIÓN DE REHABILITACIÓN Y ADECUACIÓN A OBRAS DE**  
**INFRAESTRUCTURA VIAL”**

**LUIS DAVID TORRES APONTE**

**UNIVERSIDAD SANTO TOMAS**  
**FACULTAD DE INGENIERIA CIVIL**  
**TUNJA**  
**2020**

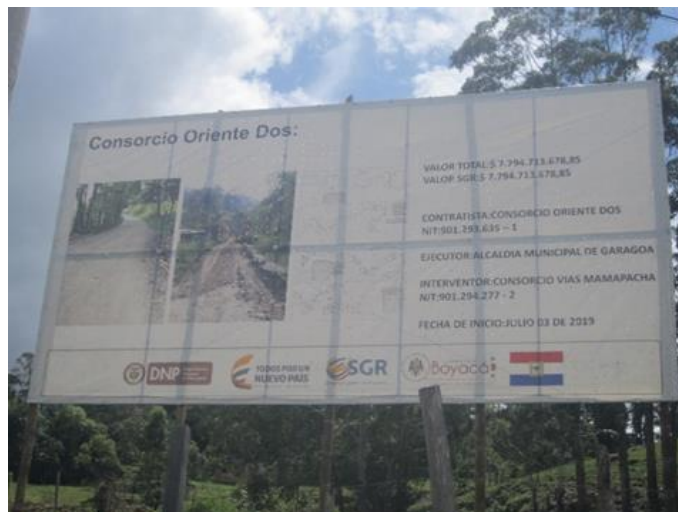
**Imagen 9.** Valla de contrato de obra sin formato requerido

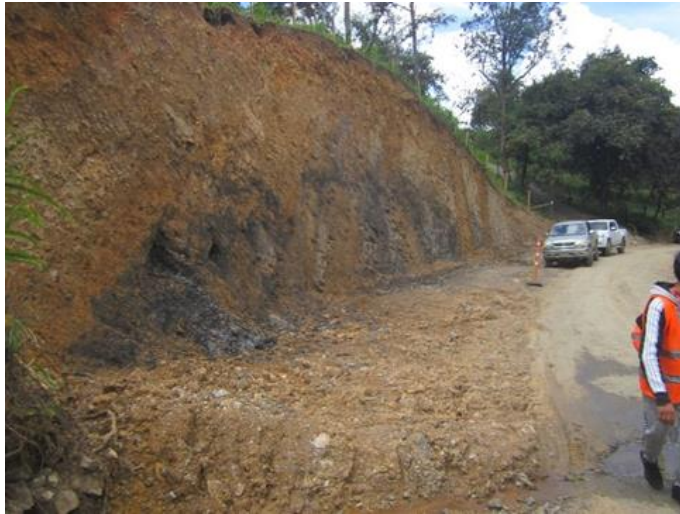
**Imagen 10.** corte de talud y ampliación de vía.

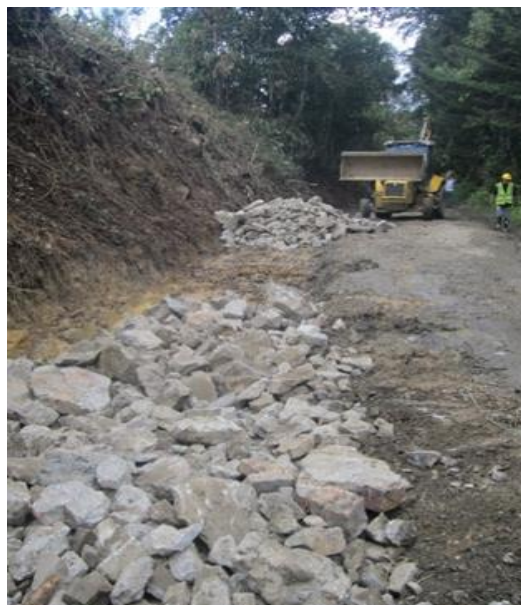
**Imagen 13.** construcción de pedraplén L: 120 m y a: 2.8 m.

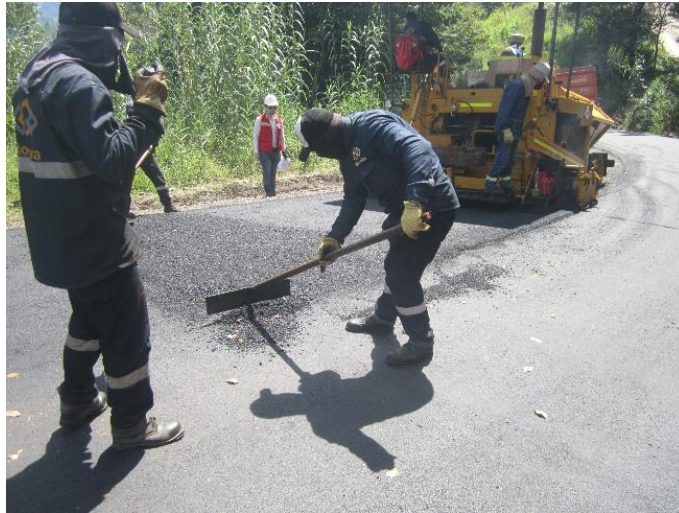
**Imagen 16.** Construcción de capa de asfalto de 5 cm de espesor.

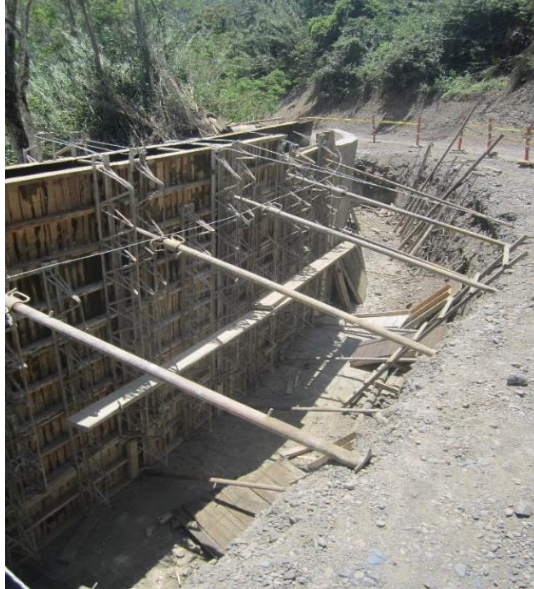
**Imagen 18.** Muro de contención, falta fundir vástago y hacer el relleno.

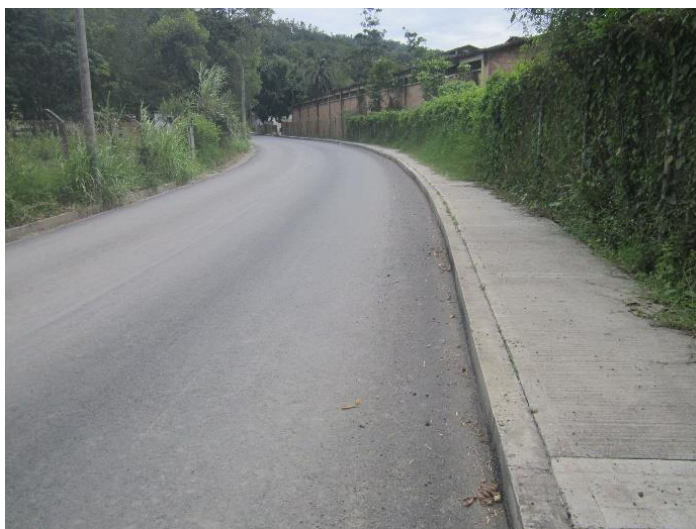
**Imagen 23.** Falta limpieza y corte de hierba

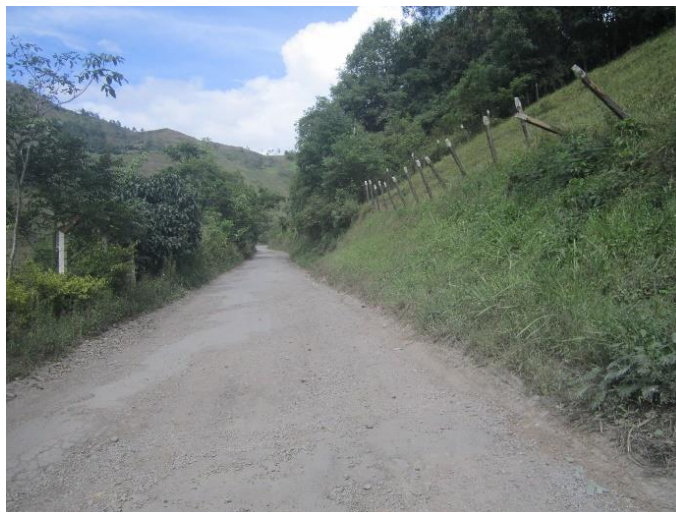
**Imagen 24.** Tramo de vía sin trabajo de obra

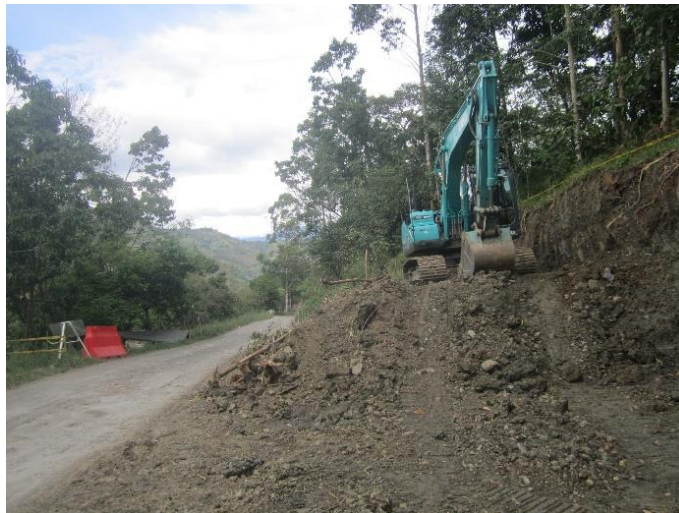
Además, se verificaron los tramos en los cuales se realizaron cortes de talud y ancho de vía según lo exige la norma para una vía primaria que son mínimo 6 m para el cruce de dos vehículos<sup>1</sup>, se midieron las áreas excavadas y en los casos necesarios ampliación de la vía.

**Imagen 25.** Retroexcavadora en ampliacion de la via y corte de talud.
