**Estudio Patológico a la Estructura Física de la Plaza Monumental de Toros Ubicada en  
el Municipio de Aipe Huila**

**Especialización en Patología de la Construcción – Cohorte 2019-2**

**Trabajo Profesional Integrado – TPI para optar al Título de  
Especialistas en Patología de la Construcción**

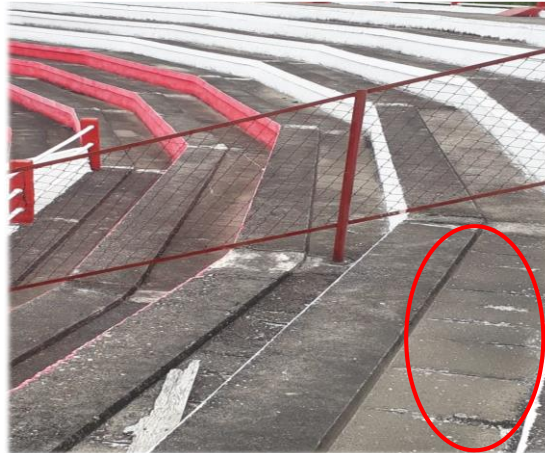
gradas una gran parte de agua lluvia sin evacuación o protección, sumado a esto espesor de las gradas es de 10cm, y según el tipo de fisura evidenciada son paralelas al sentido de ubicación de los aceros. Tal como se muestra en las Figuras 6 y 7.

**Figura 6. Lesiones de Fisuras en las Gradas. Fuente: elaboración propia**

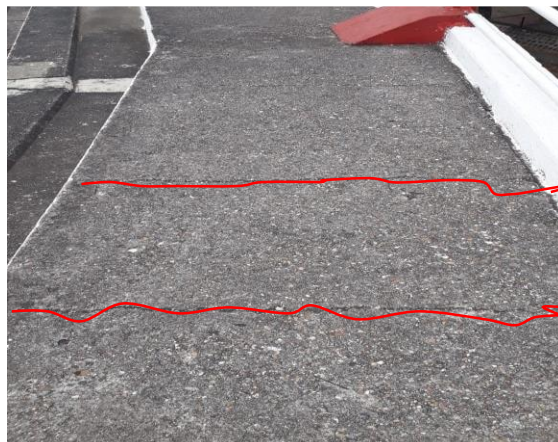
**Figura 7. Fisuras en Voladizo parte Superior de Graderías. Fuente: elaboración propia**

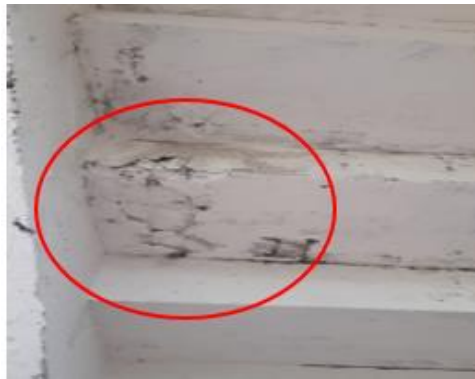
Esta lesión básicamente se encuentra en toda la zona externa de las graderías, la cual posiblemente se genera a través de filtración de humedad, la cual atraviesa el elemento completo de viga soporte, generando desprendimiento del material y a su vez generando exposición directa de los aceros, lo cual potencialmente se puede convertir en un posible caso de corrosión en el acero. Tal como se evidencia en las Figuras 8 y 9:

**Figura 8. Desprendimiento de Material Zona Externa Gradería. Fuente: elaboración propia**

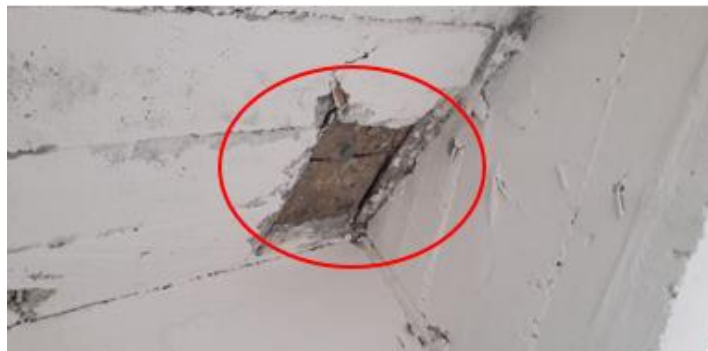
**Figura 9. Exposición del Material de Composición del Concreto. Fuente: elaboración propia**

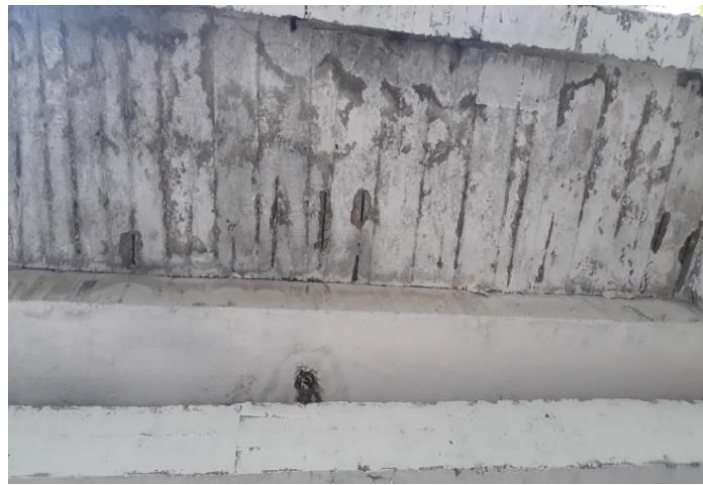
Se pudo apreciar en la zona interna de las graderías de la plaza, así como la zona externa, debido a la fecha en la que se tomó el registro fotográfico, recién pasada zonas de lluvias esporádicas en la región se lograron apreciar varias zonas con presencias altas de humedad (véase la Figura 10).

**Figura 10. Humedad Zona Externa Graderías, Voladizo. Fuente: elaboración propia**

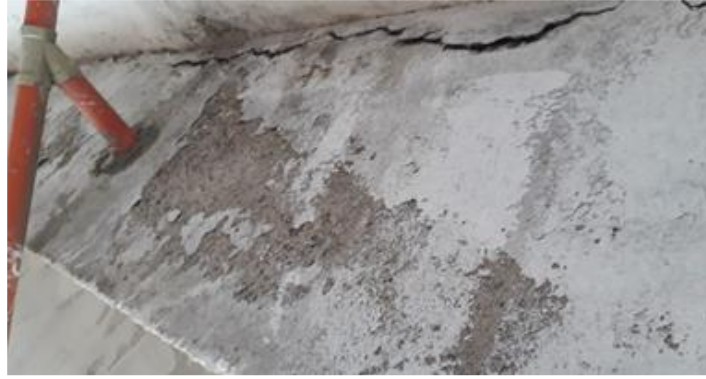
Lesión mecánica presentada en vigas principales, aunque no superan 1cm de espesor, se deben tener en cuenta un especial cuidado, dado que se evidencian en elementos principales de la estructura, lo cual pueden llegar a comprometer su integridad.

**Figura 11. Fisuras en vigas. Fuente: elaboración propia**

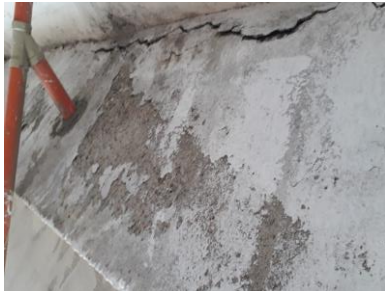
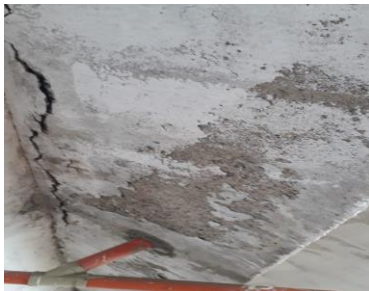
| FICHA DE CLASIFICACIÓN Y TIPIFICACIÓN DE LESIONES | | | | | | | | | | | |
|---|---|---|---|---|---|---|---|---|---|---|--|
| OBSERVACIONES: Vigas de la zona sur del ruedo externo de la plaza presenta desprendimiento de concreto superficial, presenta grieta de más de 3mm de espesor. | | | | | | | | | | | |

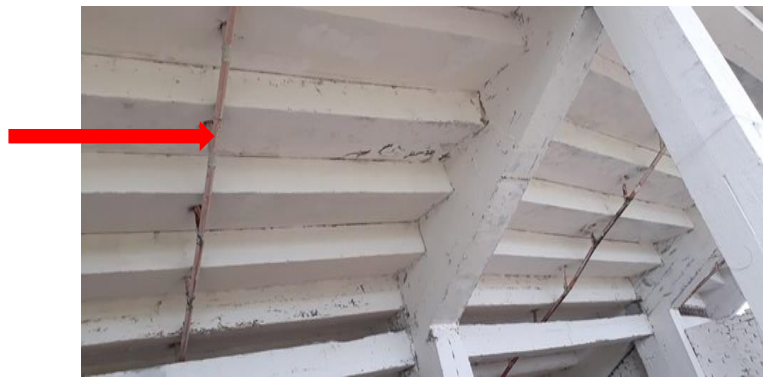
lluvias después de 15 años de construida la obra, y esto hace que se debiliten las graderías estructuralmente y además donde no quedo bien sellado la incrustación del tubo PVC con la gradería presentaban filtraciones y esto ocasiona y se comience el proceso carbonatación y por qué estas estructuras son de muy poco espesor y de muy poco recubrimiento hace que la carbonatación avance y llegue muy rápido a la barras de acero y comience el proceso de corrosión y esto posiblemente repercute directamente sobre la estructura.

**Figura 23. Instalación de Sistema de Evacuación de Aguas Lluvias. Fuente: elaboración propia**

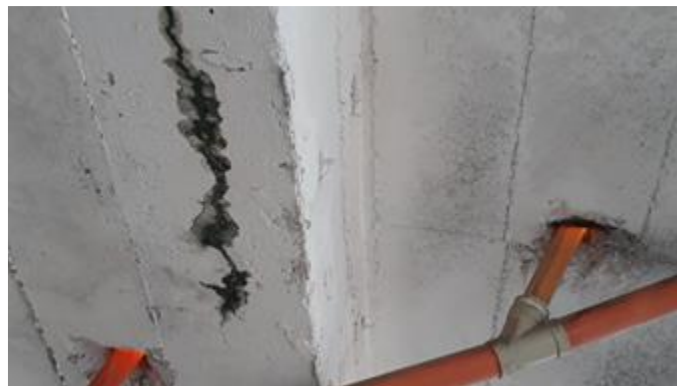
**Figura 24. Conexiones Mal Hechas y Filtraciones. Fuente: elaboración propia**

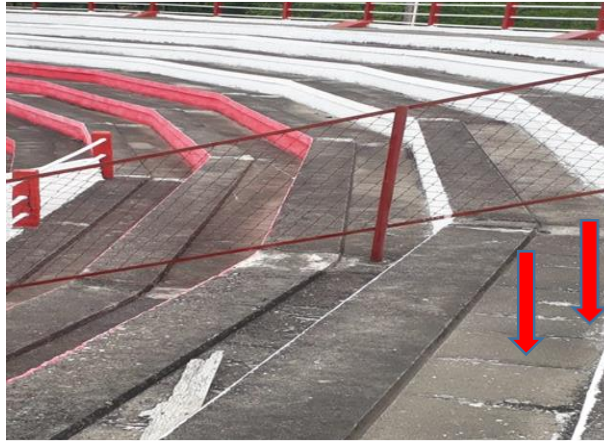
**Figura 25. Graderías a la Intemperie. Fuente: elaboración propia**

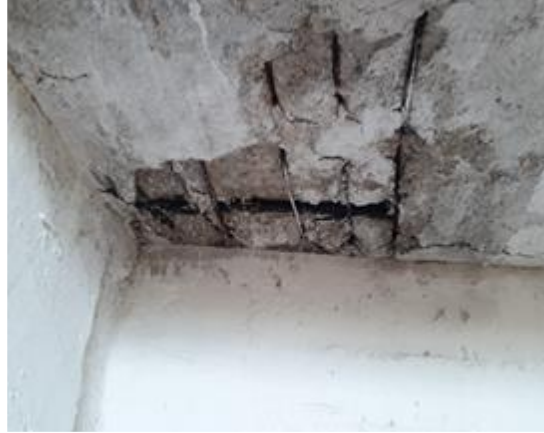
Como se mencionó anteriormente las filtraciones hacen su trabajo, penetran el concreto y comienza el proceso de carbonatación y cuando este llega al acero existe el humedecimiento, iniciando así el choque interno de electrones. Una vez ocurrido este choque y a su vez teniendo exposición a ambientes contaminantes, se da inicio al proceso de corrosión. Los aceros aumentan su espesor y este a su vez ejerce presión sobre la capa de recubrimiento y la desprende, tal y como se aprecia en la Figura 26.

**Figura 26. Exposición de Aceros. Fuente: elaboración propia**

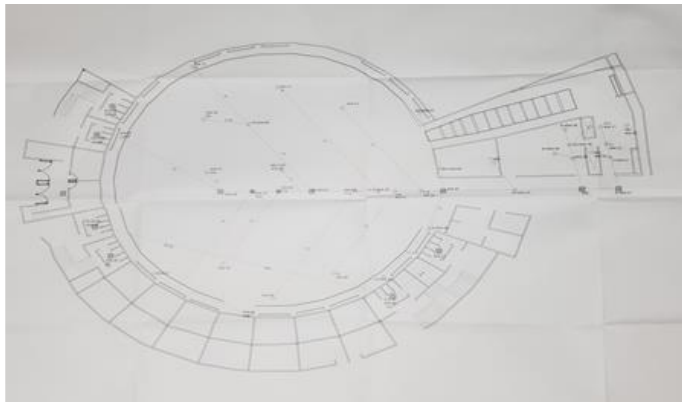
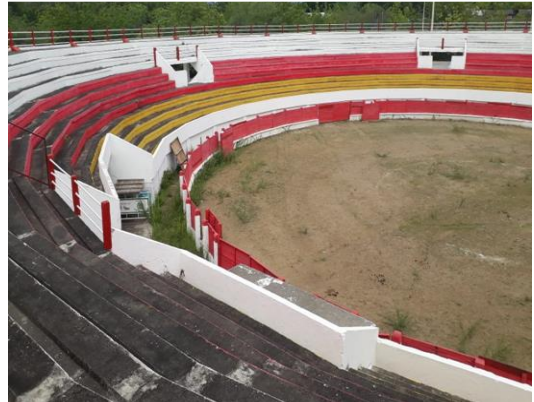
En la Figura 27, vemos el centro del ruedo en terreno naturales, de acuerdo a los planos se instaló un sistema de evacuación de aguas lluvias tipo espina de pescado, el cual con el paso del tiempo se ha colmatado y no funciona causando inundación en épocas de invierno sirviendo además como criadero de zancudos y malos olores por la putrefacción del agua.

**Figura 27. Sistema de Evacuación Diseñado, sin Funcionamiento Actual. Fuente: elaboración propia**

De forma inicial se debe garantizar una correcta evacuación de las aguas reposadas durante la época de invierno, realizando el levantamiento de la tubería existente, y reemplazándola en su totalidad, se deberá verificar la pendiente de colocación con el fin de evitar represamiento en el ruedo el cual tiene suelo natural como se muestra en la Figura 30.

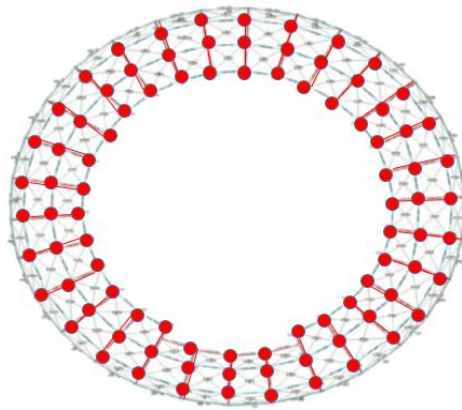
De acuerdo a lo anterior se concluye que en general la estructura comprometida vulnerable corresponde al 60%, dado que las vigas inclinadas y las columnas no cumplen de acuerdo a la normativa existente y deben ser reforzadas, en la Figura 29, se muestra gráficamente el panorama comprometido de la estructura en color rojo.

**Figura 29. Demarcación Vulnerabilidad Estructural (Rojo). Fuente: Elaboración propia**
