Estudio Patológico Bodega 1 – Lote 21 – Vuelta al Cerro – Sopo, Cundinamarca.

Especialización en Patología de la Construcción

2023-2

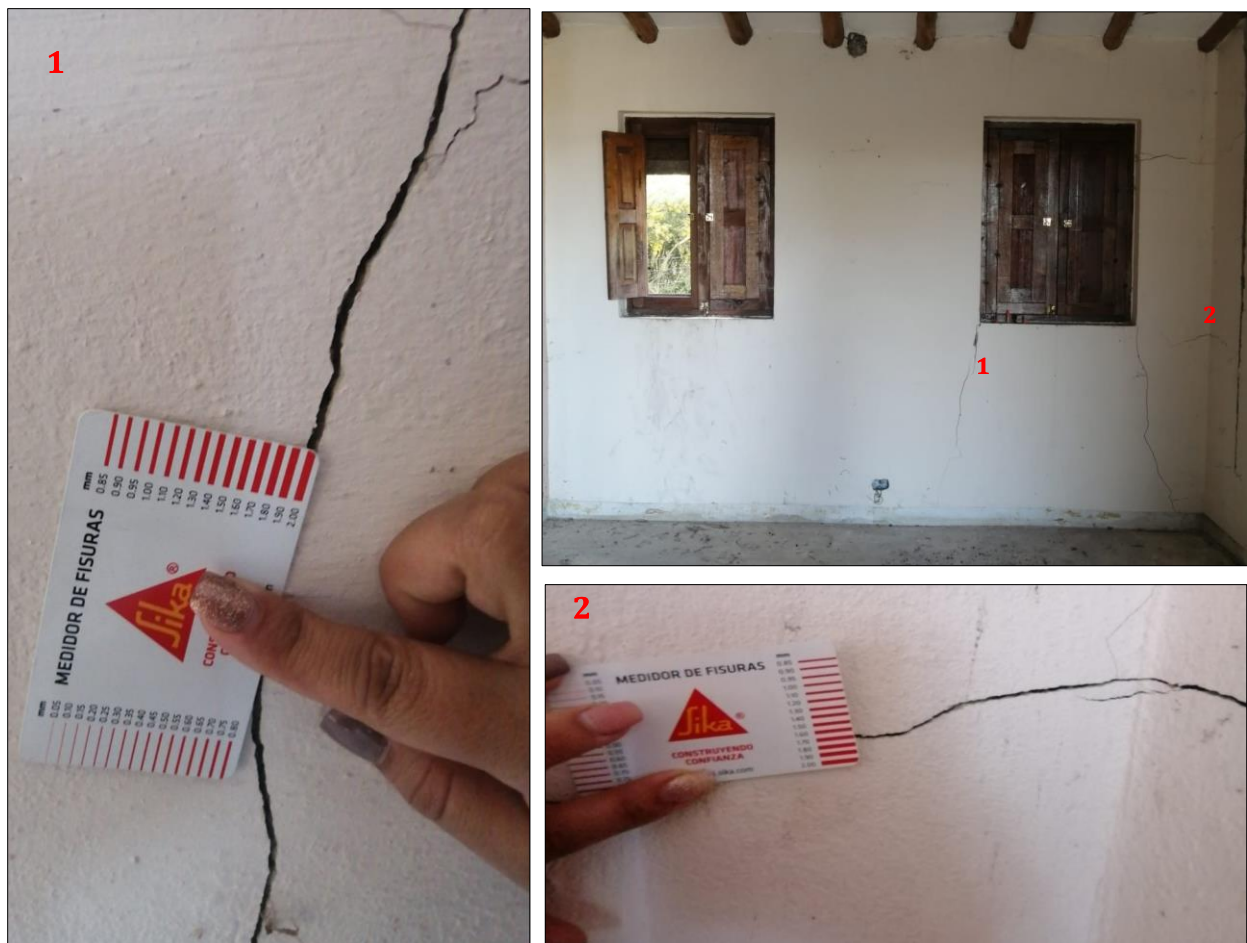
Dentro de las patologías encontradas, la más recurrente son las fisuras y grietas a 45° por asentamientos y retiro de muros portantes.

Grietas y fisuras por asentamientos

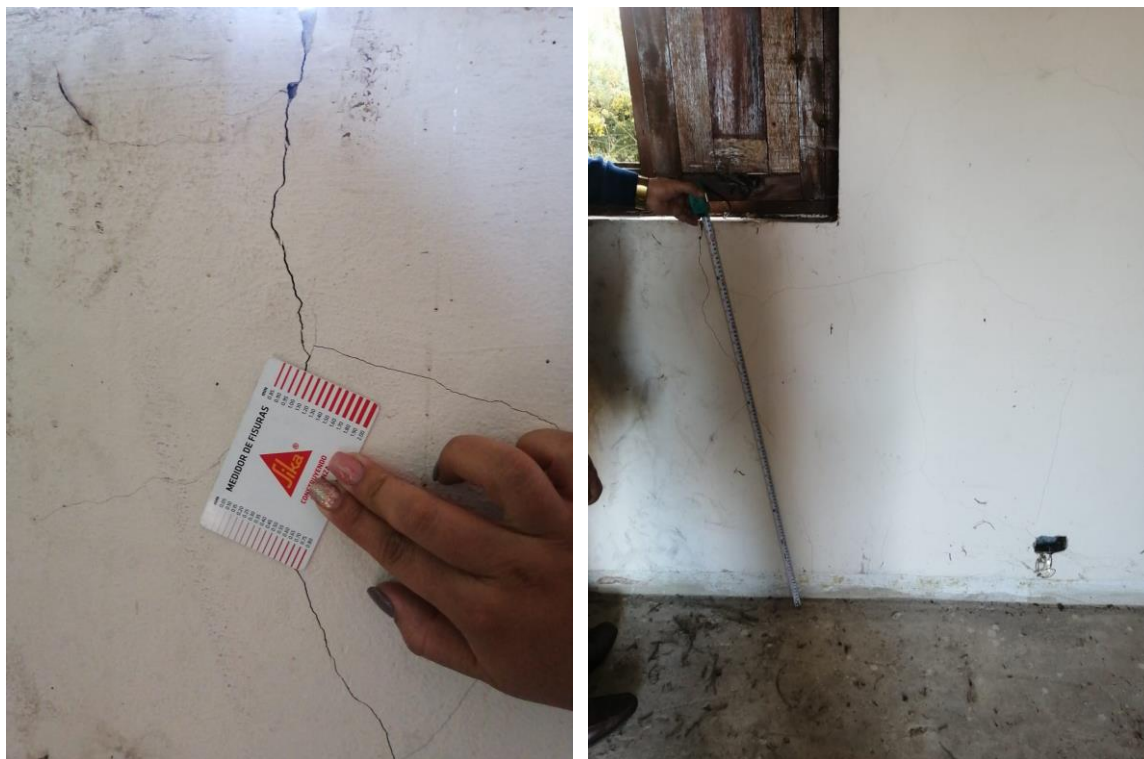
Fisuras por asentamientos diferenciales

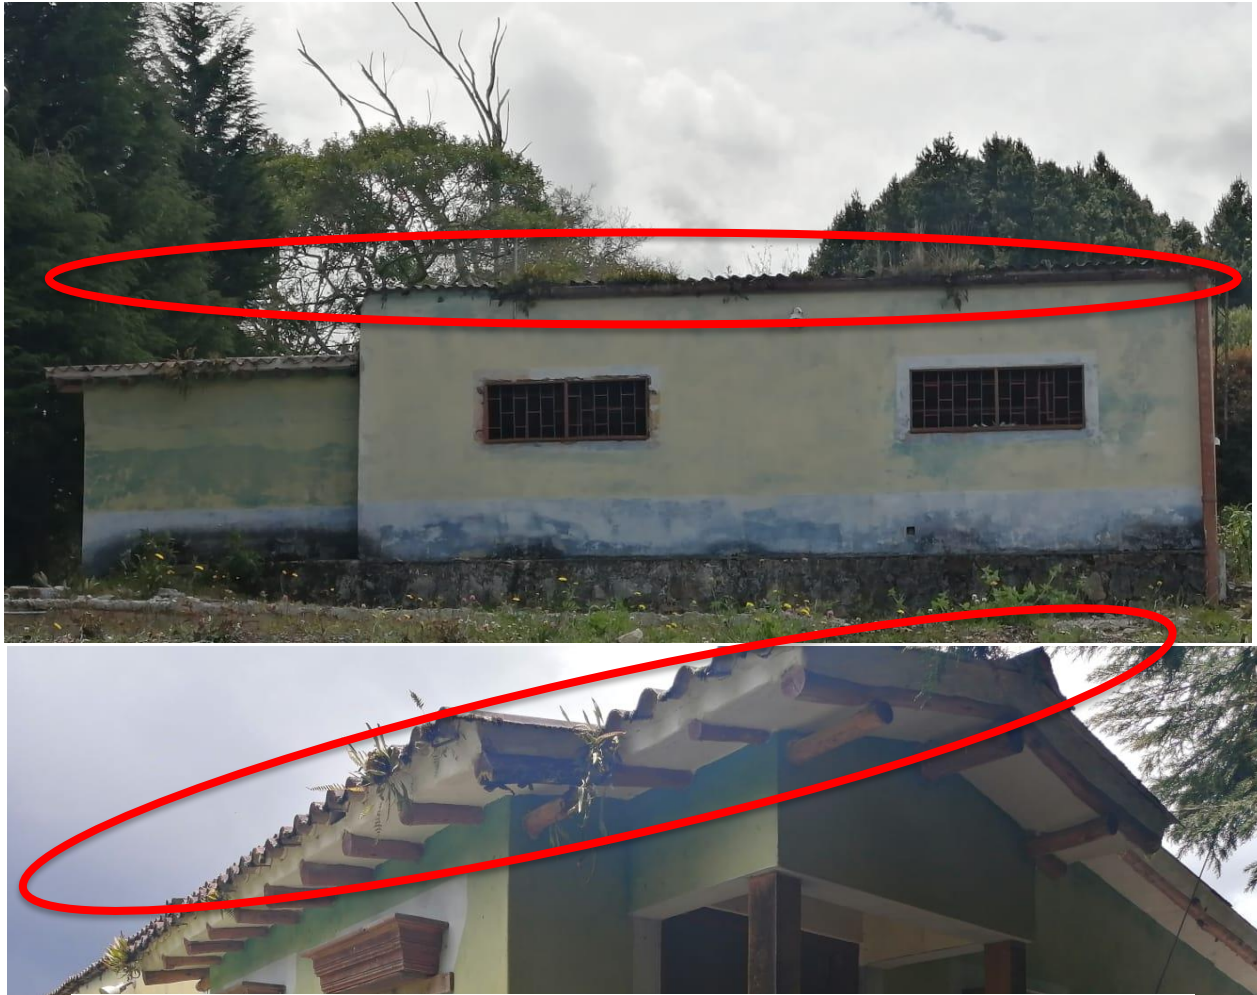
Ilustración xx – lesión química por organismos vegetales

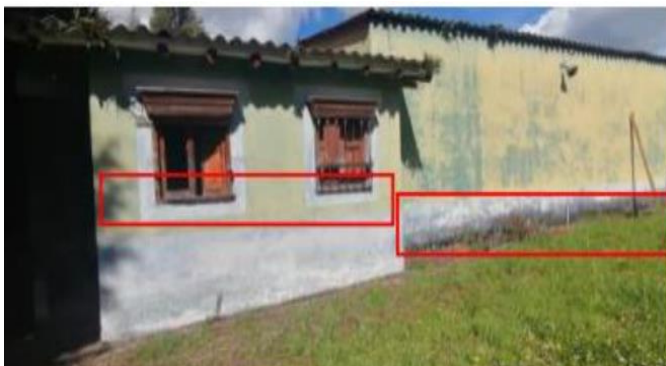
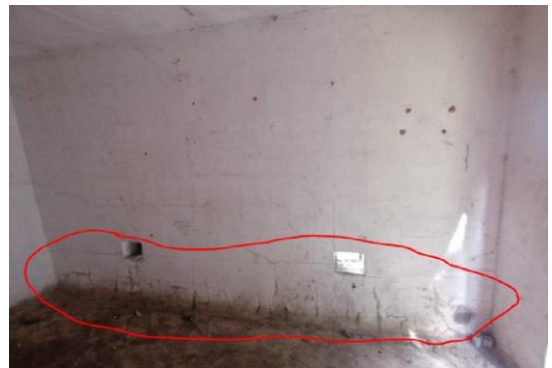
Lesión física humedades

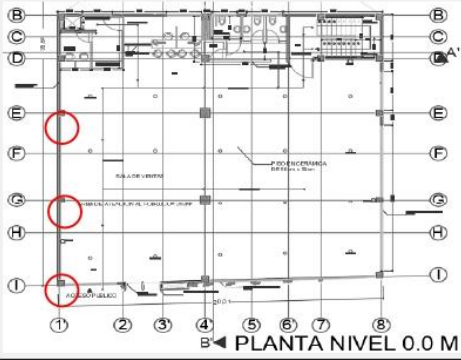
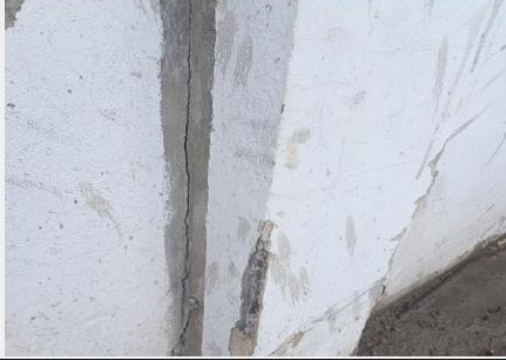
| DESCRIPCION DEL ELEMENTO | | Columnas | | | |
| LESION | | Fisura | | | |
| DESCRIPCION DE LA LESION | | Se evidencia en las juntas de la mamposteria contra las columnas dilataciones, generadas posiblemente por el cambio de materiales y ausencia de las dilataciones. | | | |
| GRADO DE LESION | | LEVE | | | |

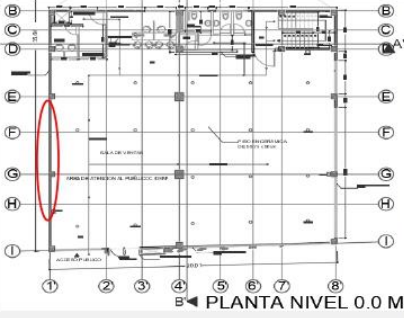
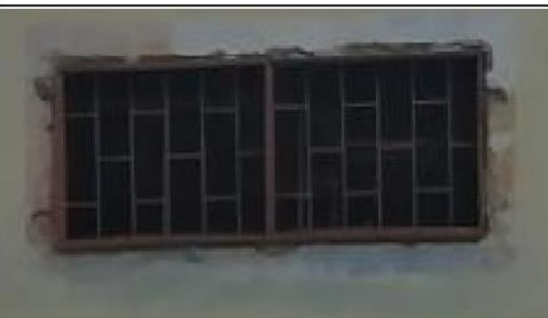
| <b>UNIVERSIDAD SANTO TOMÁS</b><br>PRIMER CLAUSTRO UNIVERSITARIO DE COLOMBIA<br><small>VIGILADA MINEDUCACIÓN - SNIES: 1701</small> | | | | | |
|---|--|---|---|---|---|
| <b>DESCRIPCION DEL ELEMENTO</b> | | Ventaneria | | | |
| <b>LESION</b> | | Oxidacion | | | |
| <b>DESCRIPCION DE LA LESION</b> | | Debido a la falta de un alero en la cubierta y la falta de mantenimientos preventivos la ventaneria presenta secciones con presencia de oxido | | | |
| <b>GRADO DE LESION</b> | | <b>LEVE</b> | | | |

| <b>UNIVERSIDAD SANTO TOMÁS</b><br>PRIMER CLAUSTRO UNIVERSITARIO DE COLOMBIA<br><small>VIGILADA MINEDUCACIÓN - SNIES: 1701</small> | | | | | |
|---|--|---|---|---|---|
| <b>INTERVENCION</b> | | Entrar a realizar la limpieza de todos los marcos para identificar que ninguna de las secciones de la ventanas se hallan afectado y pase de ser una simple presencia de oxido a una corrosion, posteriormente aplicar un anticorrosivo y finalmente aplicar pintura. Es necesario plantear la posibilidad de ampliar el alero de la cubierta para mitigar la caída del agua directa al elemento. | | | |

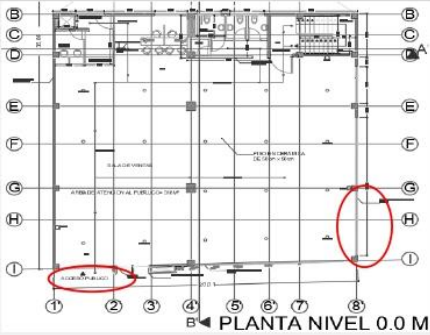
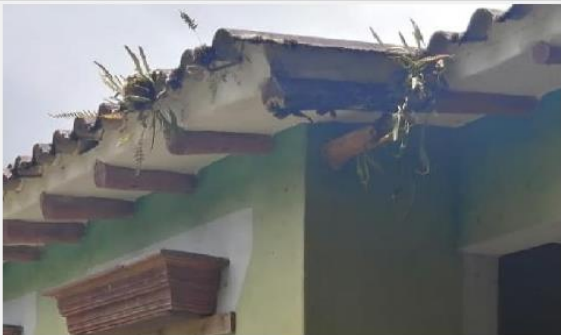
| <b>DESCRIPCION DEL ELEMENTO</b> | | Cubierta | | | |
| <b>LESION</b> | | Organismos vegetales | | | |
| <b>DESCRIPCION DE LA LESION</b> | | Se evidencia la presencia de helechos y las raíces de estos estan generando el desprendimiento del cielo raso y la acumulacion de humedad esta generando la pudricion de la madera (vigas de la cubierta) | | | |

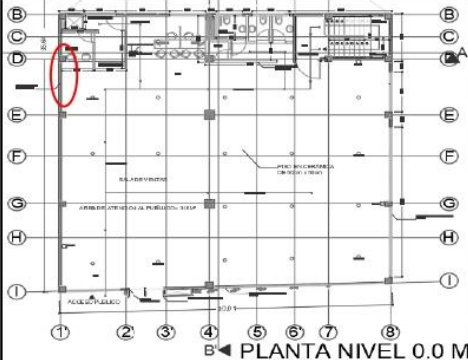
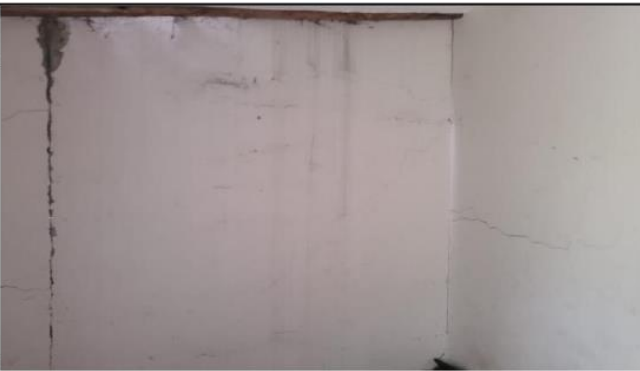
| <b>DESCRIPCION DEL ELEMENTO</b> | | Muro de fachada o externo | | | |
| <b>LESION</b> | | Fisura | | | |
| <b>DESCRIPCION DE LA LESION</b> | | Se evidencia fisura de 0.5mm de espesor, posiblemente no se dejó la traba en la mampostería | | | |
| <b>GRADO DE LESION</b> | | <b>LEVE</b> | | | |

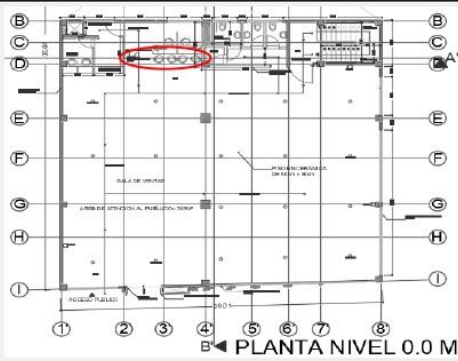
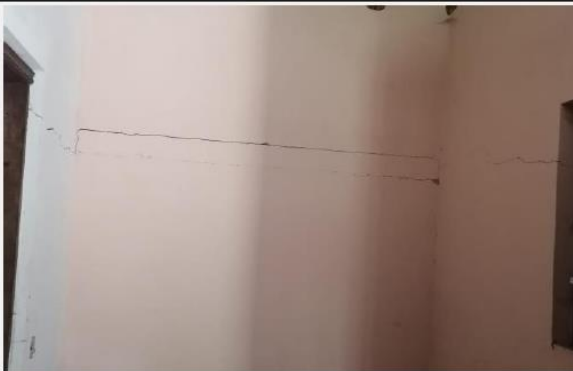
| <b>DESCRIPCION DEL ELEMENTO</b> | | MURO INTERNO | | | |
| <b>LESION</b> | | Fisura | | | |
| <b>DESCRIPCION DE LA LESION</b> | | Se evidencia fisuras en sentido horizontal, posiblemente por asentamientos diferenciales. | | | |
| <b>GRADO DE LESION</b> | | <b>LEVE</b> | | | |

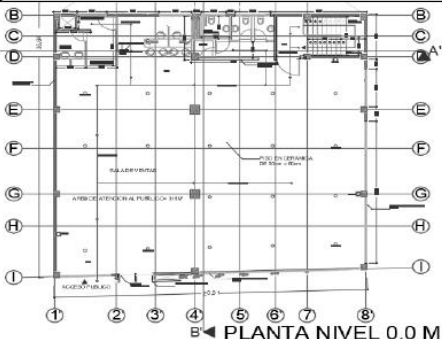
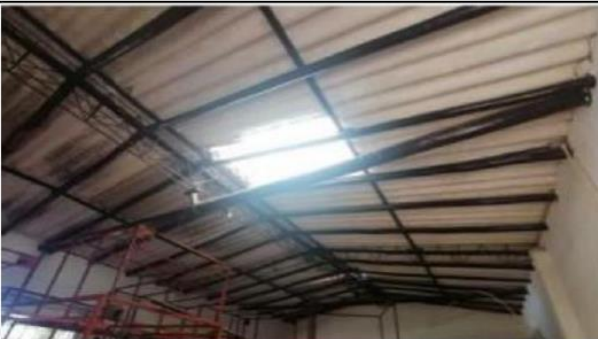
| <b>DESCRIPCION DEL ELEMENTO</b> | | Cubierta | | | |
| <b>LESION</b> | | Organismos vegetales | | | |
| <b>DESCRIPCION DE LA LESION</b> | | Debido al peso del material vegetal que se acumulo encima de la cubierta, la vara que cumple la funcion de viga se fisuro lo que ocasiono que la teja se rompiera por el sobrepeso. | | | |
| <b>GRADO DE LESION</b> | | <b>LEVE</b> | | | |

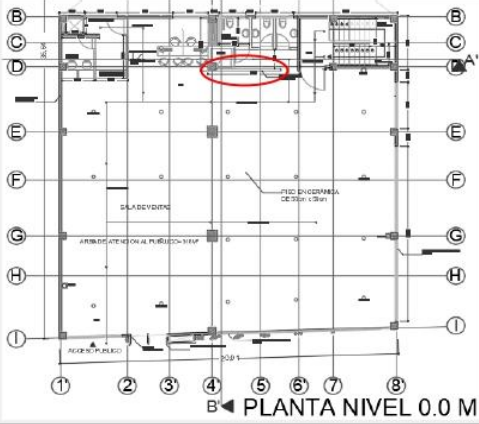
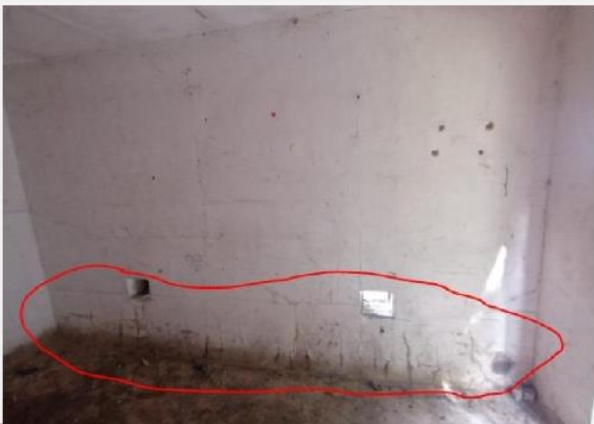
| <b>DESCRIPCION DEL ELEMENTO</b> | | Muros interno | | | |
| <b>LESION</b> | | Humedad | | | |
| <b>DESCRIPCION DE LA LESION</b> | | Se evidencia humedad por capilaridad, la pintura esta deteriorada | | | |
| <b>GRADO DE LESION</b> | | <b>LEVE</b> | | | |

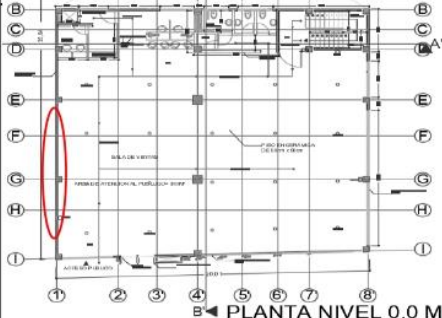
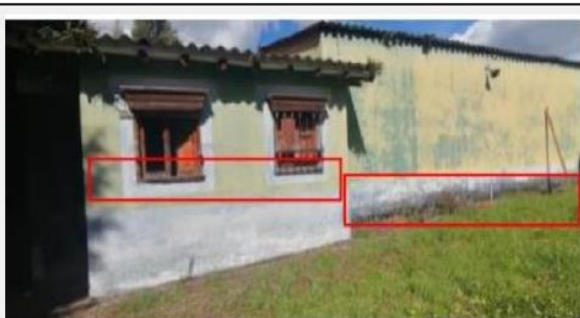
| <b>UNIVERSIDAD SANTO TOMÁS</b><br>PRIMER CLAUSTRO UNIVERSITARIO DE COLOMBIA<br><small>VIGILADA MINEDUCACIÓN - SNIES: 1704</small> | | | | | |
|---|--|---|---|---|--|
| <b>DESCRIPCION DEL ELEMENTO</b> | | Muros de fachada o exteriores | | | |
| <b>LESION</b> | | Humedad | | | |
| <b>DESCRIPCION DE LA LESION</b> | | Debido a la falta de un alero en la cubierta y un anden que asile el terreno natural de la estructura. Se evidencia humedades por capilaridad y filtracion | | | |
| <b>GRADO DE LESION</b> | | <b>LEVE</b> | | | |
