**ESTUDIO PATOLOGICO DE VIVIENDA MULTIFAMILIAR  
DE USO MIXTO EN FUNZA-CUNDINAMARCA.**

**Trabajo Profesional Integrado.**

**Especialización en Patología de la Construcción.**

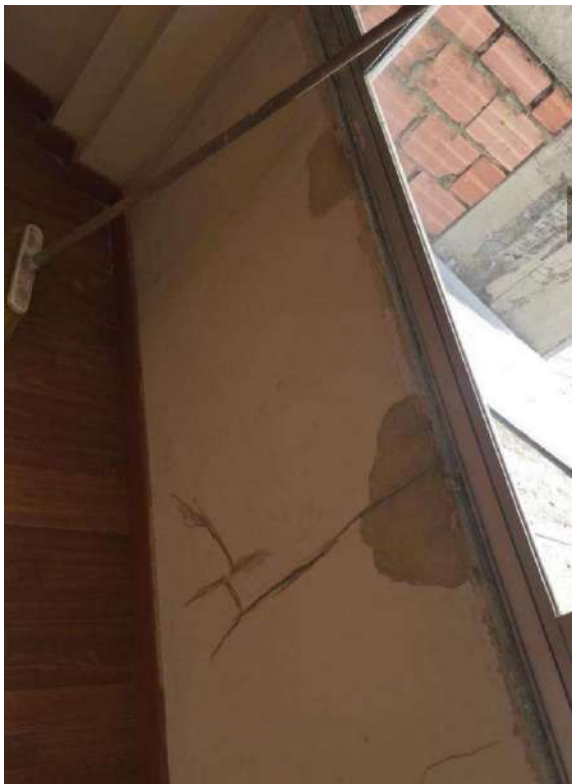
Figura 6. Fisuras en muros.

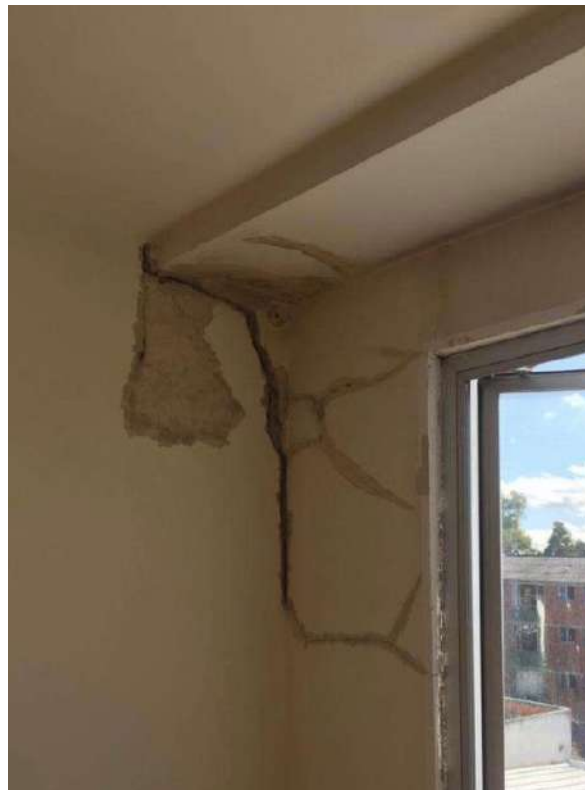
Figura 7. Grietas en muros.

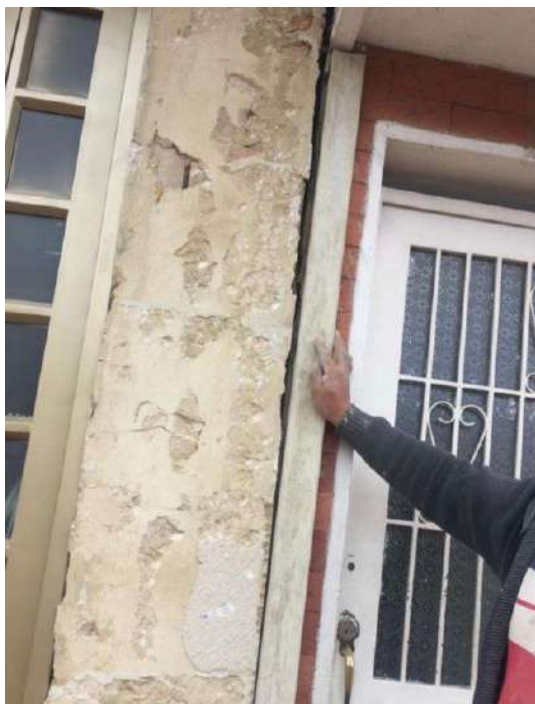
Figura 8. Muestra del desplazamiento de la vivienda.

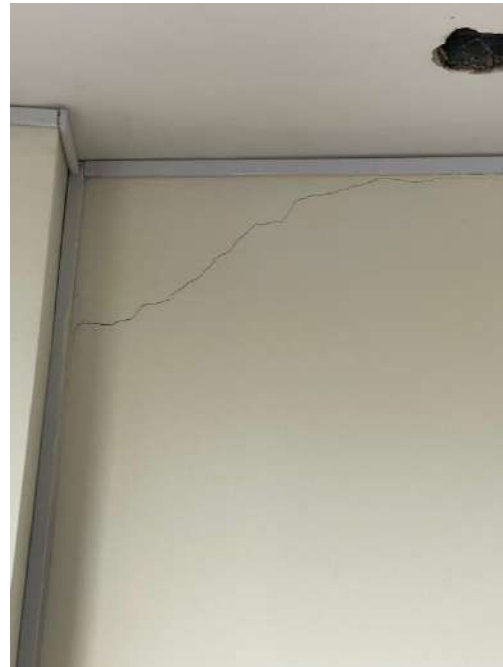
Figura 13. Fisuras en muros.

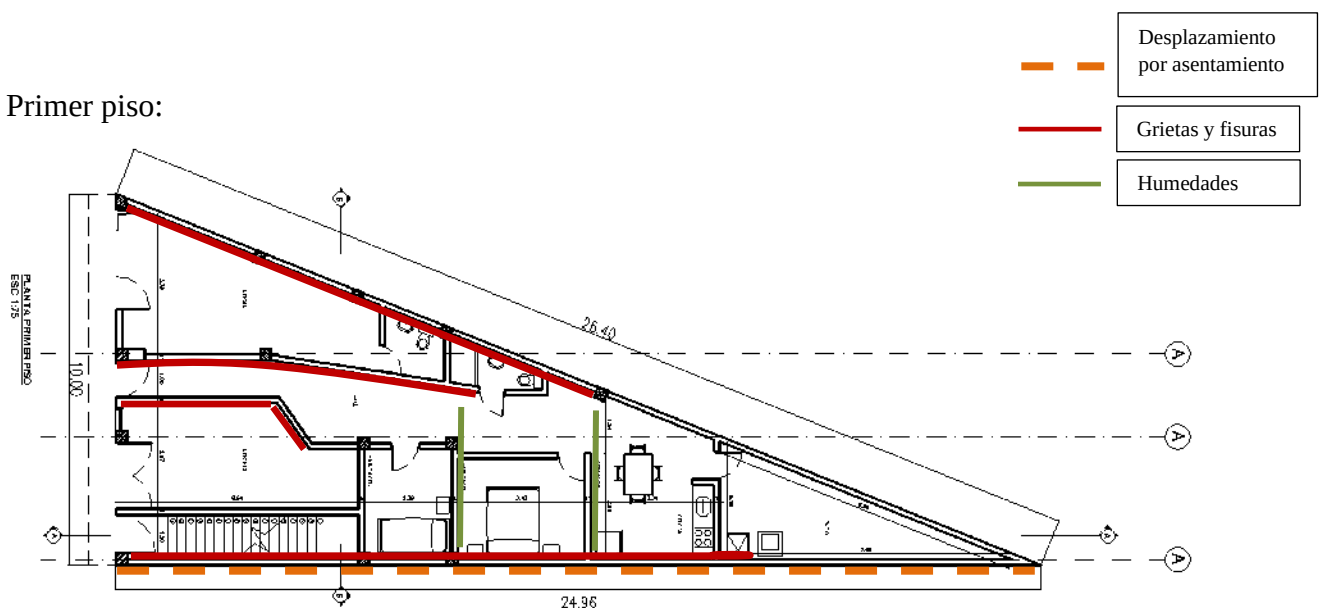
Primer piso:

Los daños ocasionados se muestran en la siguiente planimetría:

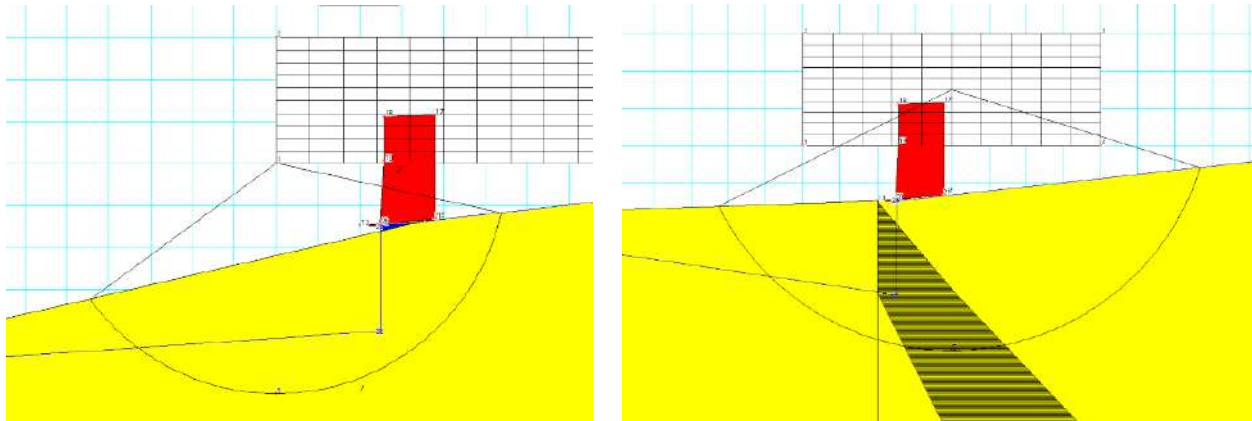
A continuación presentamos un modelado donde se modela la construcción con la excavación con sismo y luego con empujes. Para el cálculo del factor de seguridad de excavaciones taludes se utilizó el **Programa computacional STW-2010 desarrollado por la Universidad de Delf - Holanda**, considerando un modelo de falla semicircular, característico de materiales finos cohesivos, como los reportados en los primeros metros de la investigación del subsuelo del proyecto, y el perfil crítico para el análisis de estabilidad de taludes, como se muestra en el esquema perfil a continuación:

Modelación de equilibrio límite STW - Falla rotacional - Condición pseudoestática con agua con sismo, y parámetros geotécnicos  $P_u = 17.0 \text{ Kn/m}^3$  aprox,  $C_u = 40 \text{ kN/m}^2$  aprox (Suelo natural superficial a excavar talud de corte), y  $P_u = 19.0 \text{ Kn/m}^3$ ,  $C_u = 100 \text{ kN/m}^2$ , para  $N \geq 20$  (Suelo natural de soporte).

Donde se utilizarán unos pilotes que redujeran el impulso de vacío que genera la excavación la edificación podría sostenerse y continuar con el asentamiento diferencial e inclinando la construcción.

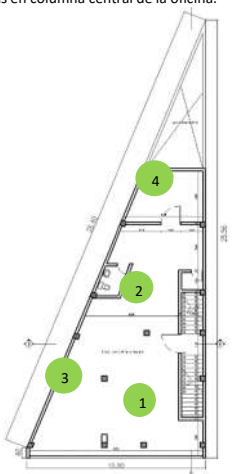
| TIPO DE ELEMENTO | OFICINAS SEGUNDO PISO | | | | Registro Fotografico | | | | |
|---|---|---|---|---|---|---|---|---|---|
| Se observan fisuras en la mayoría de la losa de contrapiso. También vemos fisuras en los muros perimetrales.<br>Se visualiza grietas en columna central de la oficina.<br> | FISURAS | | | | Lv | Md | Sv | Gv | |
| | MECANICAS | Grietas | Losa contrapiso y muro interior | Directa | | | | X | |
| | | Fisuras | Losa contrapiso | Directa | | X | | | |

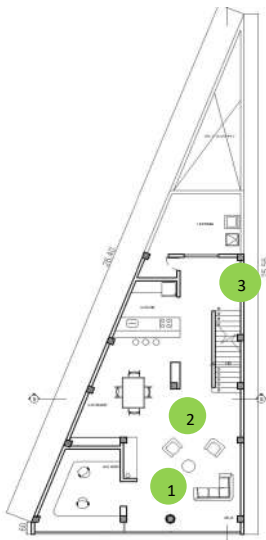
| TIPO DE ELEMENTO | | COCINA Y SALA TERCER PISO | | | | | | | | REGISTRO FOTOGRAFICO | |
|---|--|---|---|---|---|---|---|---|---|---|---|
| <p>Se observan fisuras en la mayoría de la losa de contrapiso. Tambien vemos fisuras en los muros internos de la cocina.</p> | | F | | | | | | | | | |

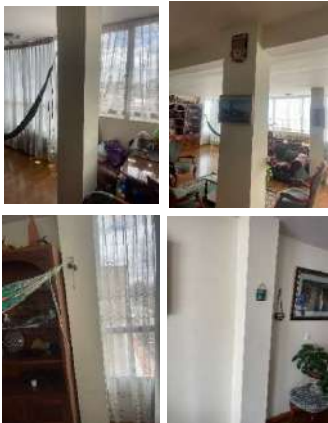
| COLUMNAS | | | | |
|---|---|---|---|---|
| En toda la edificacion | Por cortante | Ninguno | No se evidencian Fisuras o grietas por cortante en estos elementos estructurales. | |
| Piso 2 | Por compresion | Severo | Se observan grietas en la columnma localizada en el segundo piso, puesto que es la estructura mas expuesta al daño generado por la mala ejecucion de la construccion aladaña. | |
