**TRABAJO PROFESIONAL INTEGRADO - TPI**

**ESTUDIOA PATOLOGICO DE APARTAMENTO 202 TORRE B CONJUNTO**

**BOSQUES DE SAN GABRIEL**

**PROGRAMA DE ESPECIALIZACIÓN EN PATOLOGÍA DE LA CONSTRUCCIÓN  
MODULO VULNERABILIDAD SISMICA**

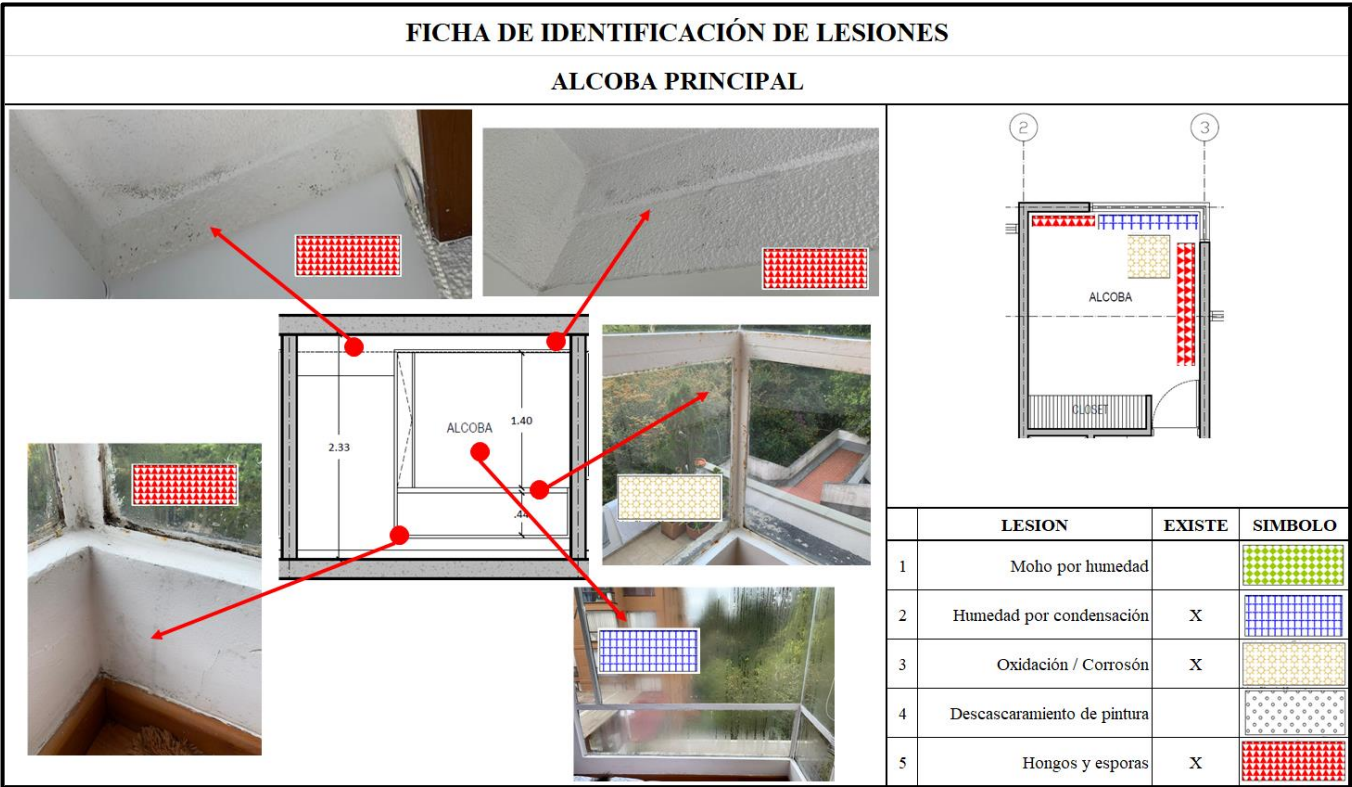
B. Ficha Lesiones Típicas No. 1

| FICHA DE INPECCIÓN VISUAL - LESIONES TÍPICAS | | | | |
|---|---|---|---|---|
| Física - Humedad generada por condensación al interior de la habitación debido a los cambios térmicos. | | Proyecto - Inadecuado diseño arquitectónico debido a que no hay sistema de ventilación y el material de las ventanas es deficiente para controlar el choque térmico del exterior con el interior. | | |
| | | Falta de ventilación debido a un incorrecto diseño arquitectónico de la ventanería, generando efecto de choque térmico por la deficiencia o ausencia de aislamiento térmico. | | |

| FICHA DE INPECCIÓN VISUAL - LESIONES TÍPICAS | | | | |
|---|---|---|---|---|
| | | | | Uso de deshumidificador |

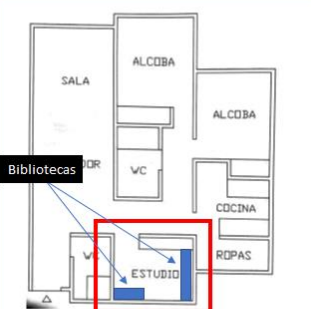
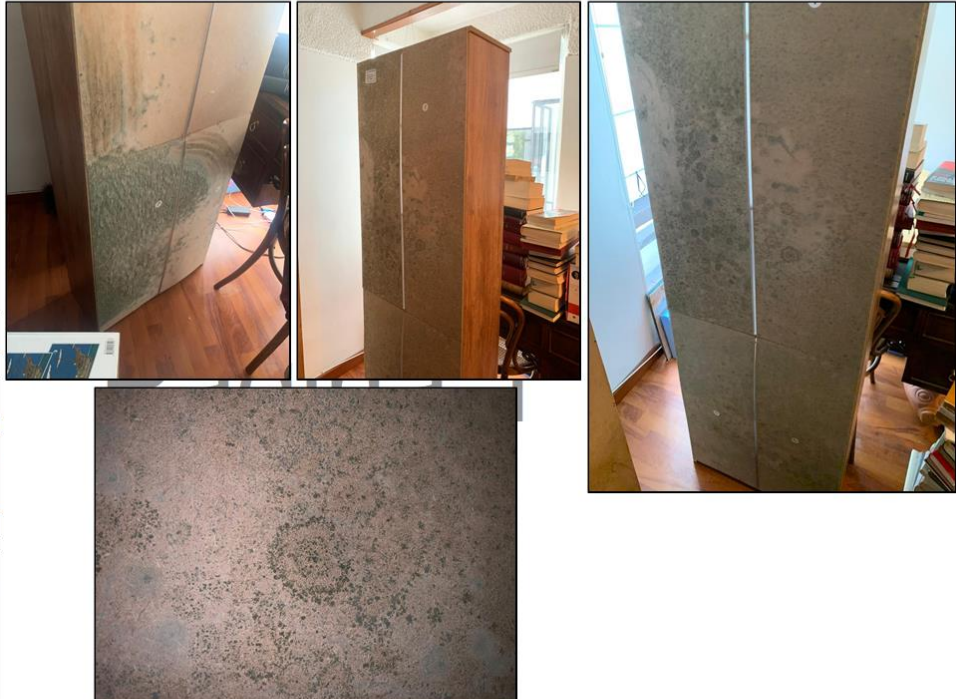
| FICHA DE INPECCIÓN VISUAL - LESIONES TÍPICAS | | | | |
|---|---|---|---|---|
| <p>Bibliotecas en aglomerado ubicadas en el estudio</p> | | | | |
| Física - Humedad por condensación | | | | |
| Física - Humedad generada por condensación al interior de del estudio debido a la falta de ventilación natural del lugar y al alto índice de humedad presente en el ambiente. | | Proyecto - Inadecuado diseño arquitectónico debido a que no hay sistema de ventilación y el material de las ventanas es deficiente para controlar el choque térmico del esteros con el interior. | | |

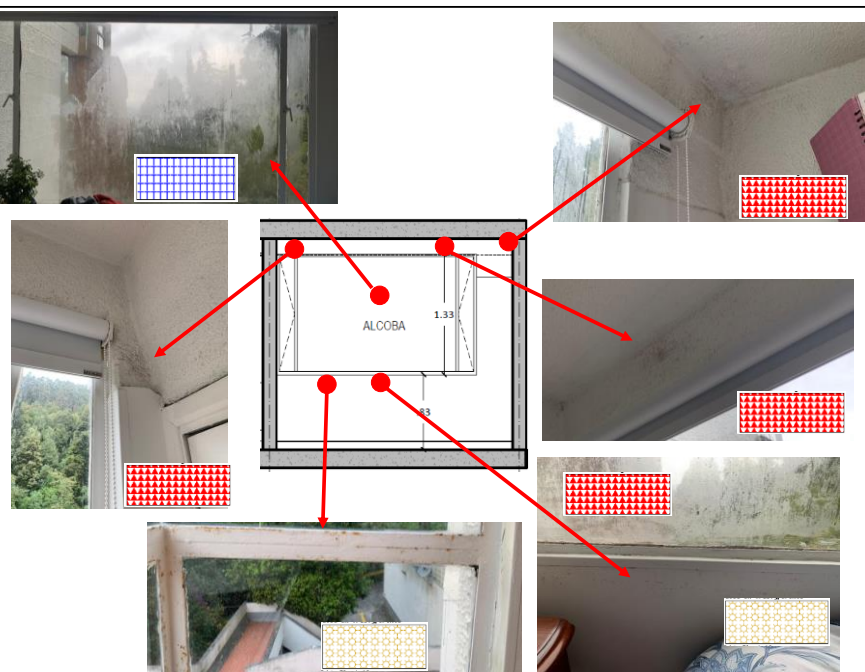
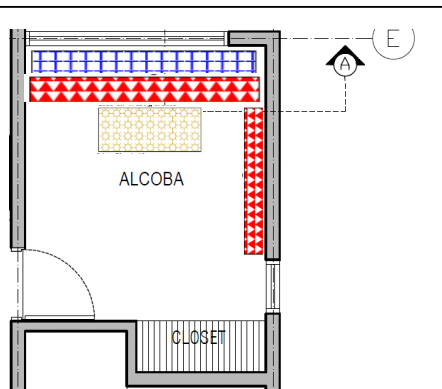
D. Ficha de Lesiones Típicas No.3

| FICHA DE IDENTIFICACIÓN DE LESIONES | | | | |
|---|---|---|---|--|
| ALCOBA AUXILIAR | | | | |
| 3 | Oxidación / Corrosón | X | | |

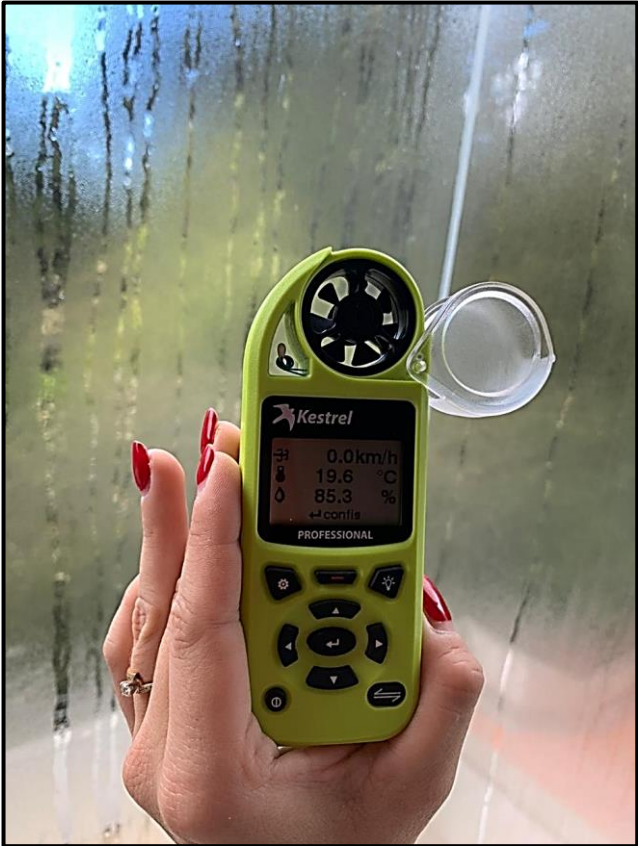
Figura 4. Medición de humedad con anemómetro. Fuente propia.

| | HUMEDAD % | TEMPERATURA °C |
|---|---|---|
| ESTUDIO | 79.4 | 15.2 |
