**PASANTÍA “APOYO EN CONSTRUCCIÓN Y OPTIMIZACIÓN DEL SISTEMA DE  
ALCANTARILLADO SANITARIO Y PLUVIAL DEL SECTOR QUEBRADA LA  
AROMA-GLORIETA LAS AMÉRICAS EN EL MUNICIPIO DE DUITAMA DEL  
DEPARTAMENTO DE BOYACÁ”**

**LAURA JULIETH SORA MESSA**

**UNIVERSIDAD SANTO TOMÁS  
FACULTAD DE INGENIERÍA CIVIL  
TUNJA  
2020**

**TRABAJO DE GRADO EN LA MODALIDAD DE PASANTÍA COMO REQUISITO PARA OPTAR AL TITULO DE INGENIERA CIVIL**

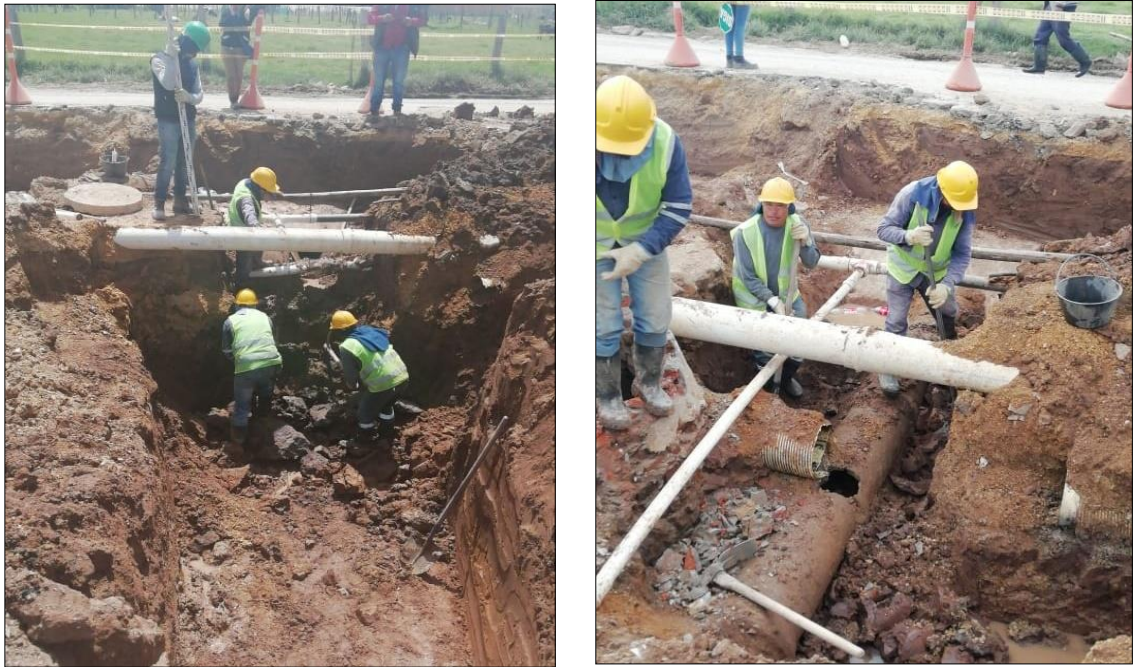
**Imagen 5.** Excavación localización redes existente carrera 35 con calle 14

Se realiza excavación con Retroexcavadora JHON DEERE SG310 y personal de obra no calificado con un manejo delicado de acuerdo con la localización suministrada por Empoduitama ( EMPRESA DE ACUEDUCTO Y ALCANTARILLADO DE DUITAMA) para encontrar pozo existente en el cual se van a verter las aguas lluvias de nuestro alcantarillado a construir, al finalizar la excavación se evidencia que no existe ningún pozo existente, y se encuentran más redes de las previstas las cuales no se tenían contempladas e informadas por dicha entidad el cual nos obliga a realizar una reunión extraordinaria para tratar y dar solución a esta problemática que nos impide continuar con la ejecución del proyecto.

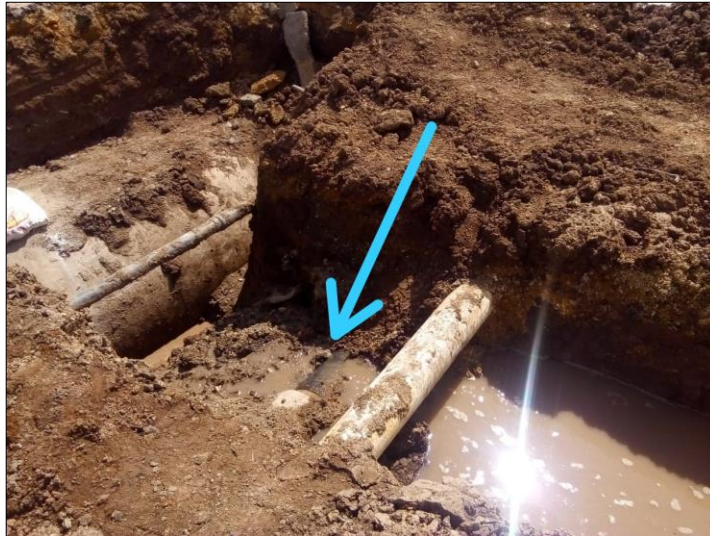
**Imagen 6.** Rotura tubo de impulsión acueducto

A causa de falta de conocimiento de redes existentes se rompe tubo de impulsión del acueducto de 14” (pulgadas) que conduce las aguas sin tratar desde el río Chicamocha hasta la planta de tratamiento de agua potable “La Milagrosa”, se hace un llamado a Empoduitama para corte de agua y evitar desperdicio

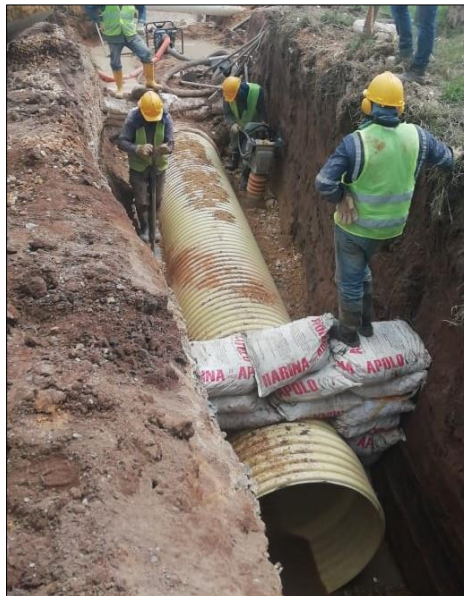
**Imagen 14. Se realiza atraques en los tubos**

Es indispensable el sistema de atraques en los extremos de cada tubo para evitar movimiento del mismo, este procedimiento se realiza con lonas llenas de material de afirmado.

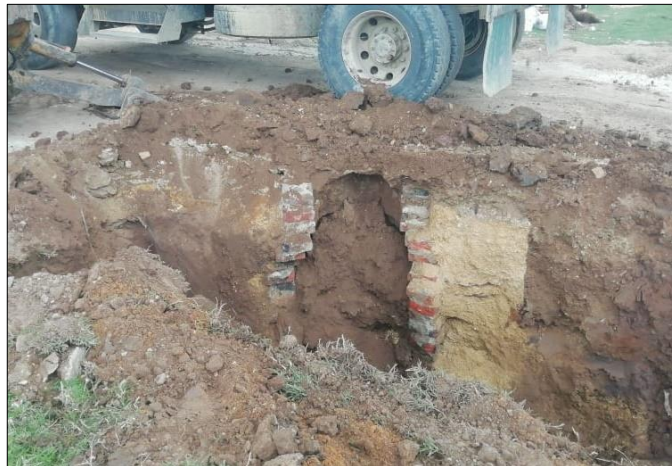
**Imagen 18. Demolición pozo existente**

Por consentimiento de Empoduitama se hace demolición de pozo en mampostería que conecta tubería de 8 pulgadas recogiendo aguas residuales de 1 vivienda y se hace reparación conectándolo a nuestro sistema de alcantarillado.
