**Estudio Patológico al Sótano en el Área de Plazoleta, en el Conjunto Residencial La
Estancia, Bogotá D.C.**

**Universidad Santo Tomás de Aquino
Decanatura División Abierta y a Distancia
Programa de Patología de la Construcción
Bogotá D.C.**

**Trabajo Profesional Integrado para Optar por el Título de Especialista en Patología de la
Construcción**

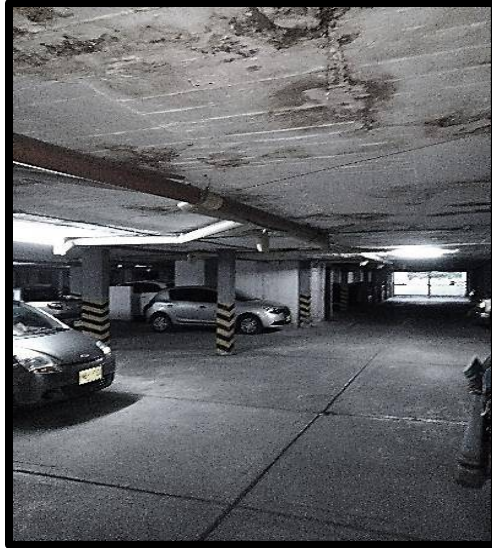
Se observa en la zona de los sótanos bajo la plazoleta y los patios de primer piso una serie de lesiones como humedades, erosiones, desprendimientos, corrosión de acero, fisuras y grietas, además en los muros de cerramiento de los patios costado occidental se

observa una fisuración, agrietamiento y deformación, como se puede apreciar en las Figuras 4, 5, 6 y 7.

Figura 4. Sótano bajo terraza plazoleta. Tomada por los integrantes de la investigación.

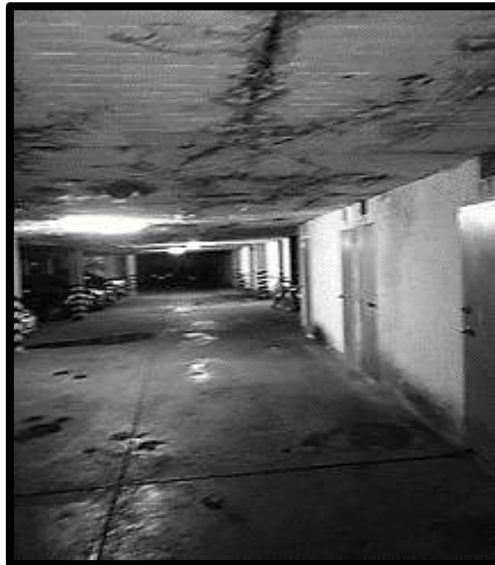
Figura 5. Sótano bajo patios Aptos piso. Tomada por los integrantes de la investigación

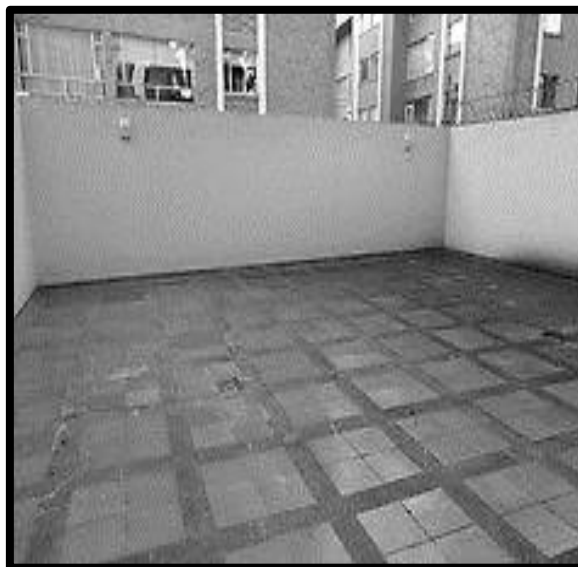
Figura 6. Terrazas patios primer piso. Tomada por los integrantes de la investigación

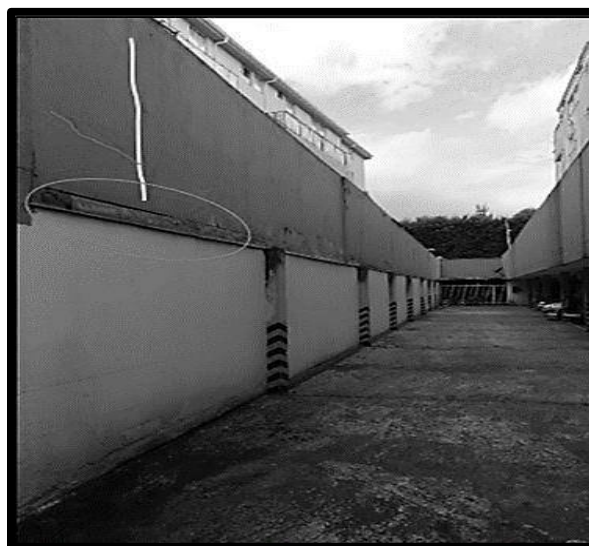
Figura 7. Muro perimetral patios aptos primer piso. Tomada por los integrantes de la investigación

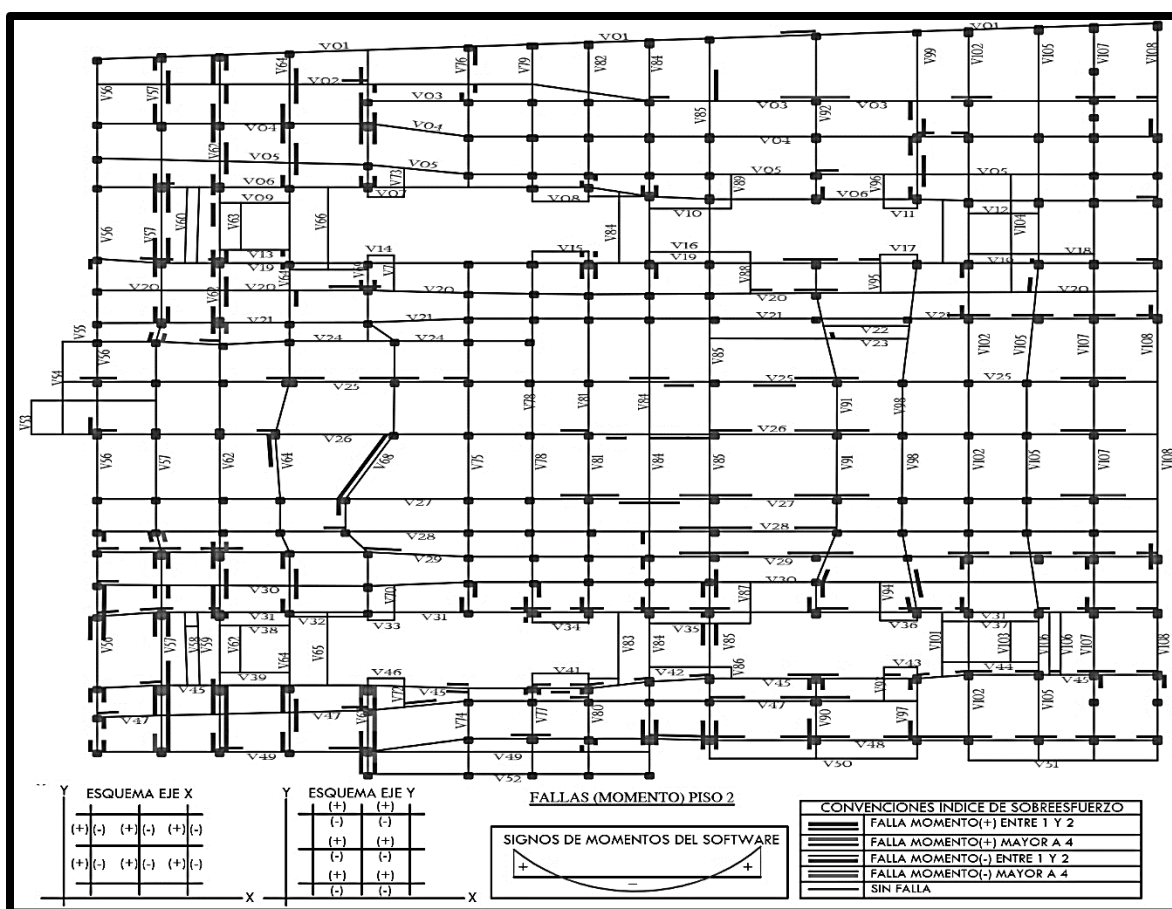
Figura 21. Plano de la secuencia de falla (Momento). Fuente: Los autores

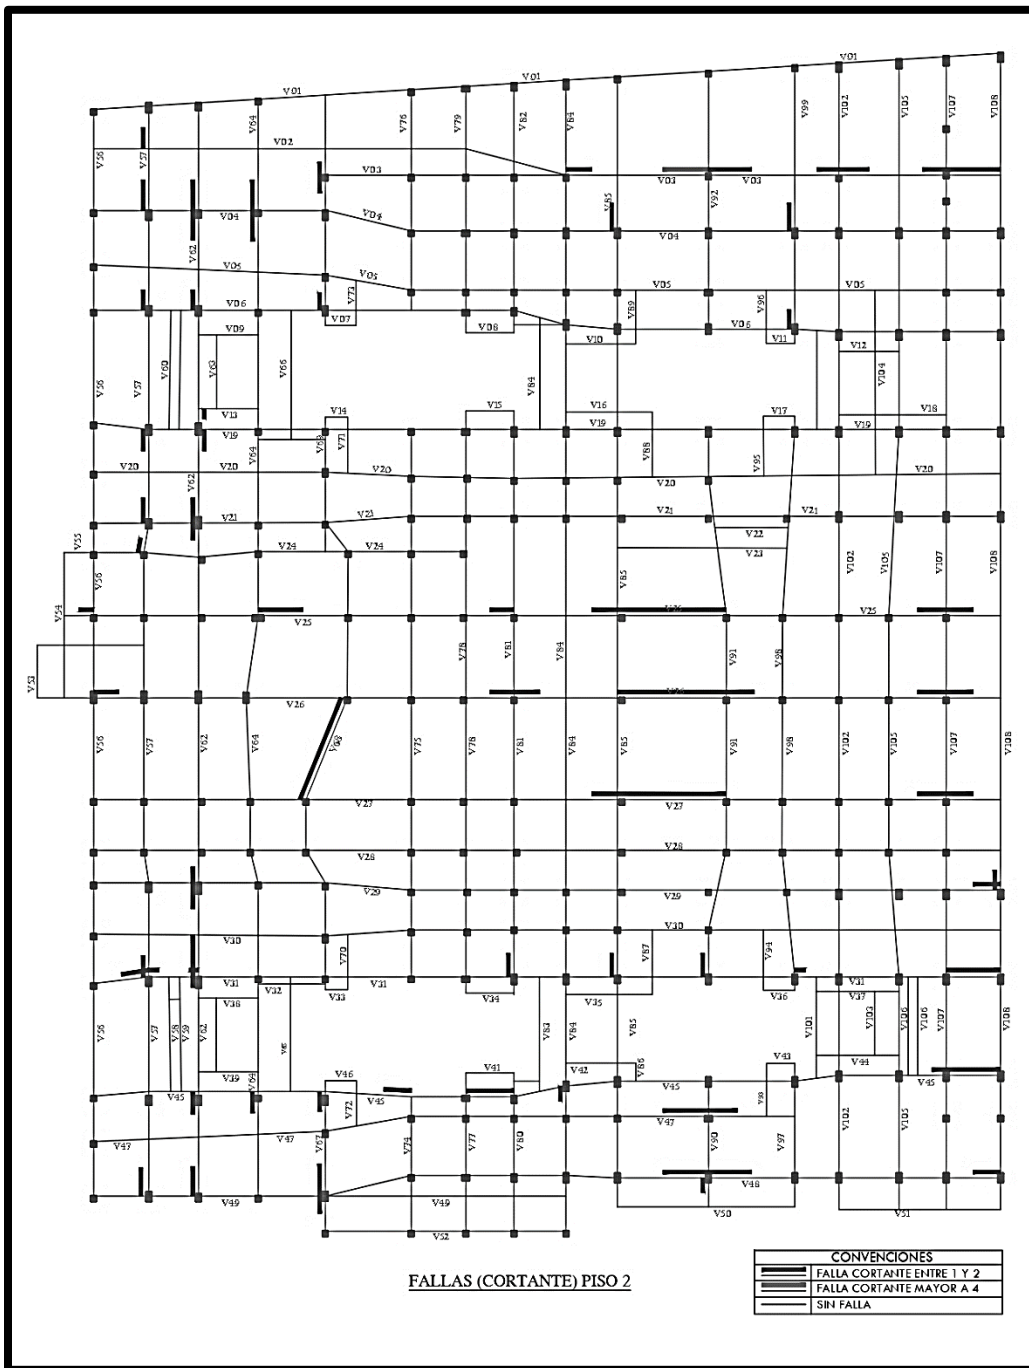
Figura 22. Plano de secuencia de falla (Cortante). Fuente: Los autores

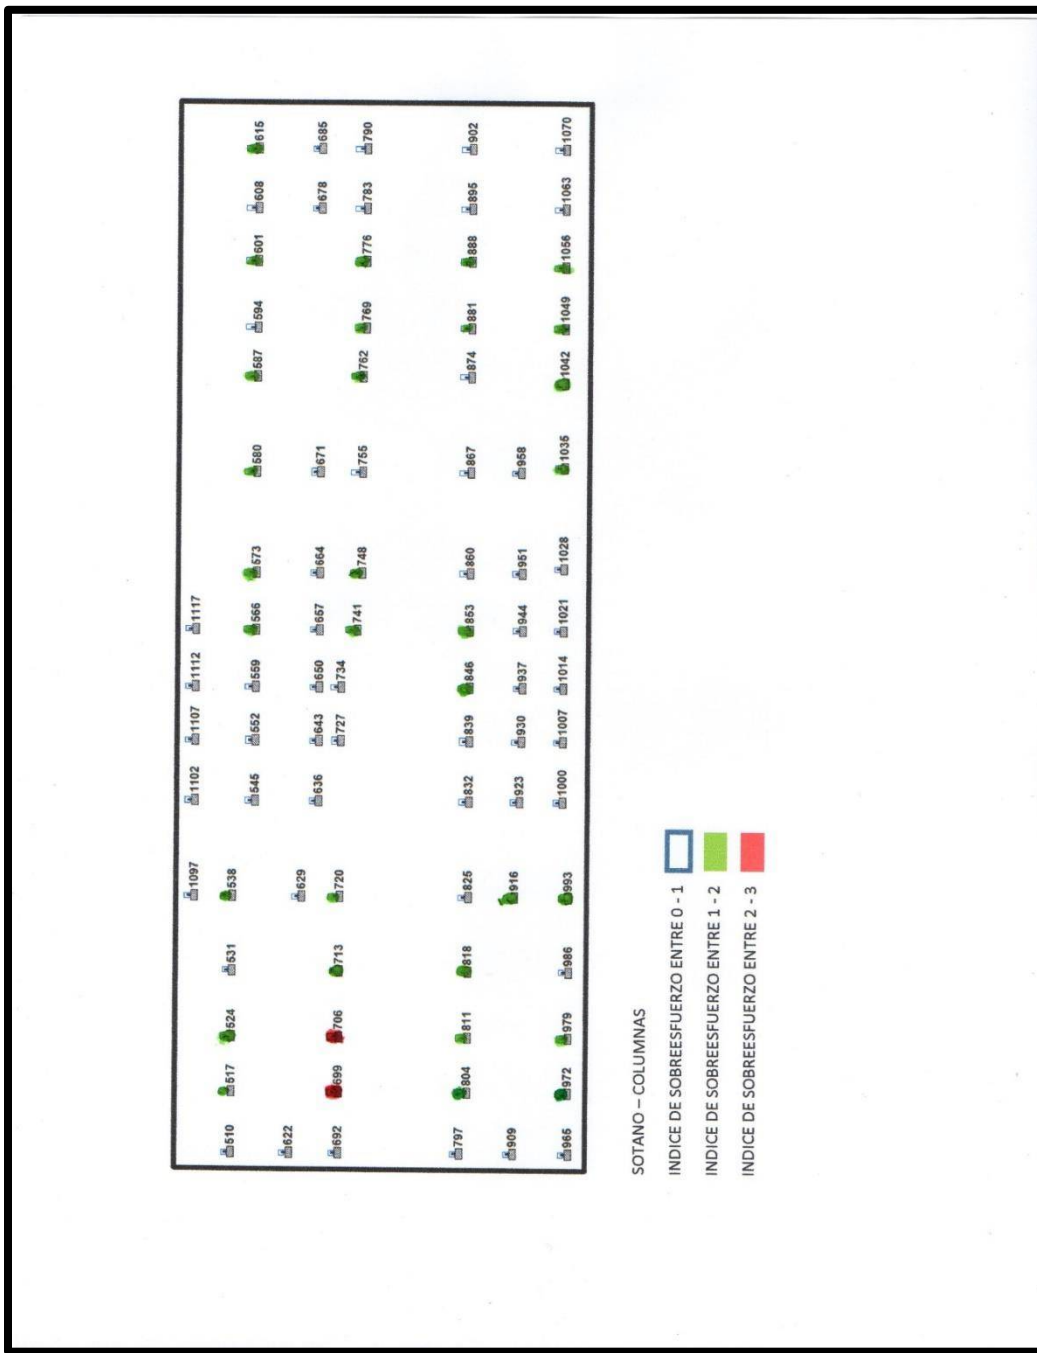
Figura 23. Sobre Esfuerzos de Columnas en el Sótano. Fuente: Los autores

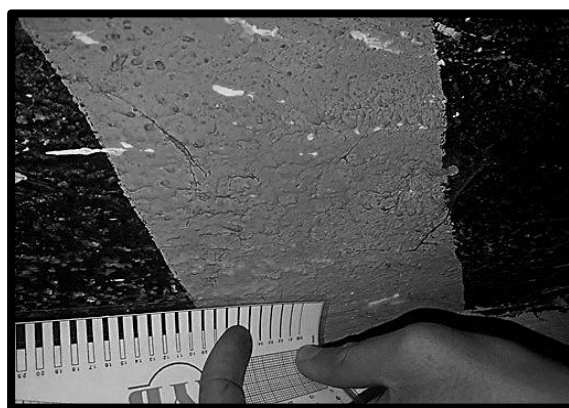
Figura 33 .Fisuras. Fuente: los autores

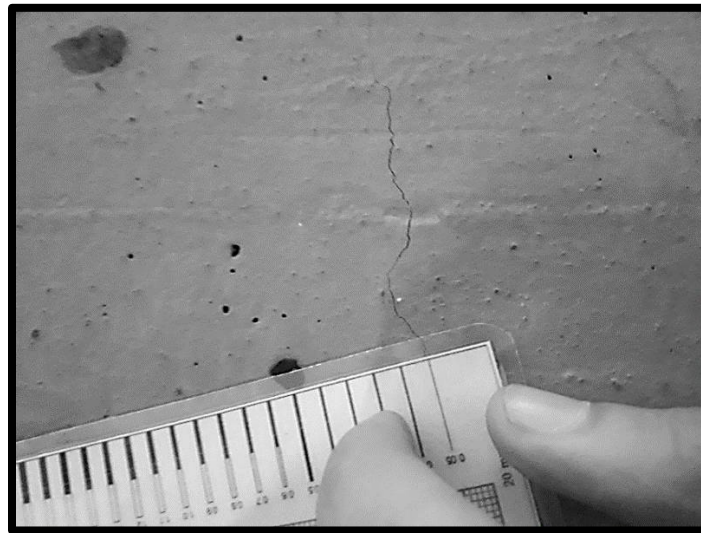
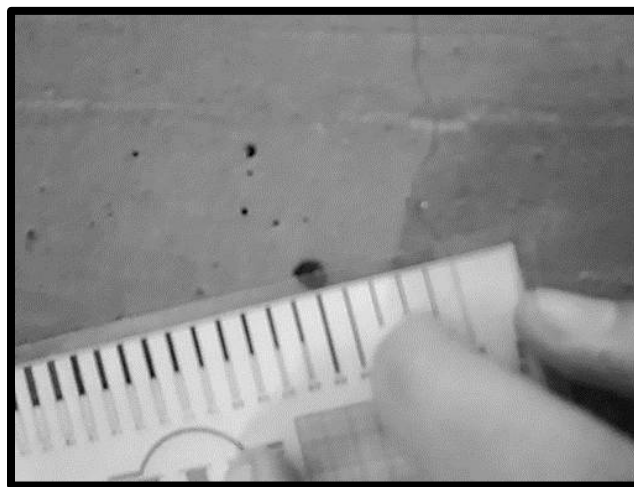
Figura 34. Fisuras en columna (a)

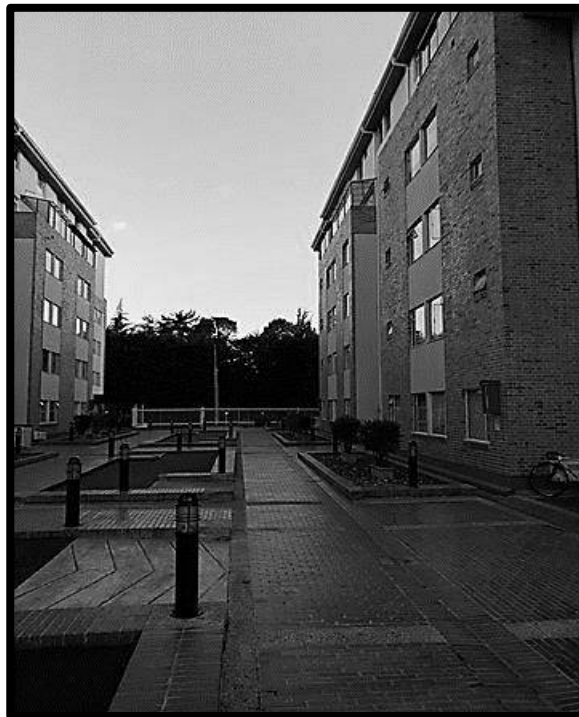
Se establece que a nivel de diseño estructural se puede plantear módulos estructurales independientes para mitigar este problema de asentamiento diferencial entre torres donde cambian el número de pisos como es el caso de la edificación en estudio que tenemos zonas de seis pisos y otras de un piso, de esta manera establecemos que se tuvo una falencia en el diseño estructural de la edificación. En la figura 35 se muestra la zona de plazoleta bajo la cual se encuentra el sótano.

Figura 35. Vista de la plazoleta en primer piso, bajo esta zona se encuentra el sótano con las patologías ya mostradas y relacionadas. Fuente: Los autores

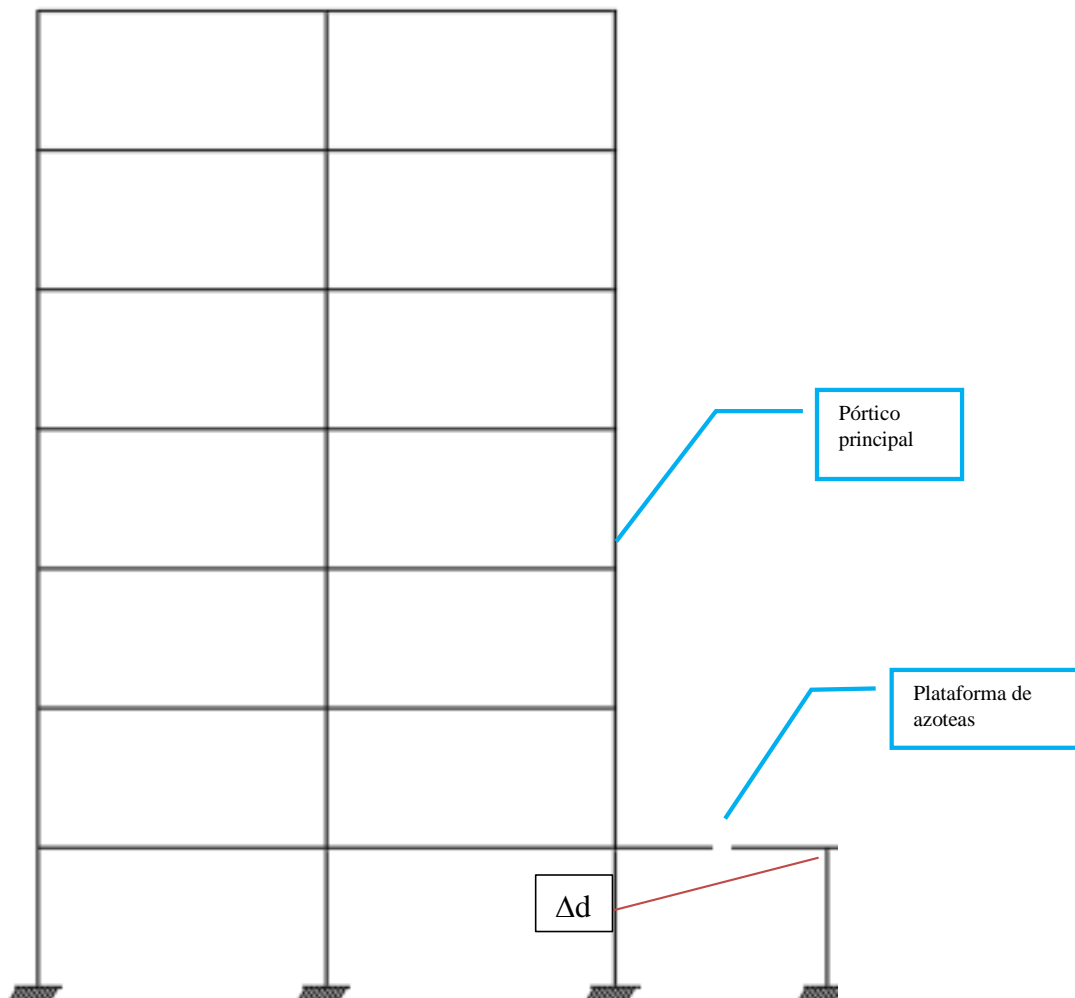
Tenemos que los daños aparecen en la zona de terraza de los patios donde solo hay un piso, este sector conecta las torres que son de cinco pisos con altillo, este último tiene un peso mucho mayor que la que la terraza de un piso, por lo tanto se están dando unos asentamientos diferenciales entre el eje de columnas laterales y las centrales, generando las deformaciones, fisuras y grietas dadas en esta zona, tanto en elementos estructurales como vigas, losas de entrepiso, contrapiso y los elementos no estructurales como lo son muros en mampostería y sus respectivos acabados como es el pañete, estuco y pintura.

Figura 36. Muestra diferencia de pisos entre modulo principal y terrazas de un piso

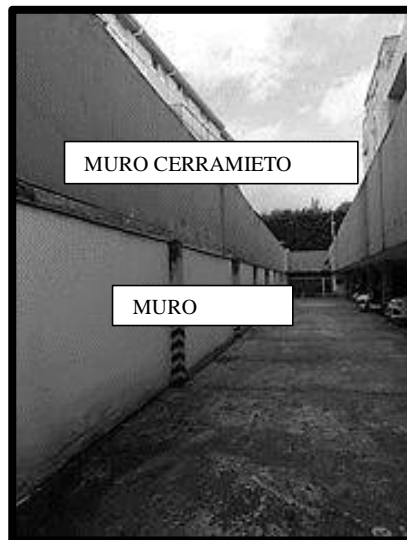
Figura 37. Zona externa patios. Fuente: Los autores

En cuanto al diseño y construcción del conjunto se debe revisar las capacidades y secciones de los elementos ya que se observan con secciones reducidas para la cantidad de pisos, además en el sótano se tiene un muro que en algunas columnas las confina hasta cierta altura, lo que conllevaría a un fenómeno de columna corta ante cargas horizontales, también se tuvo que tener en cuenta módulos estructurales independientes para zonas de un piso y zonas de seis pisos.

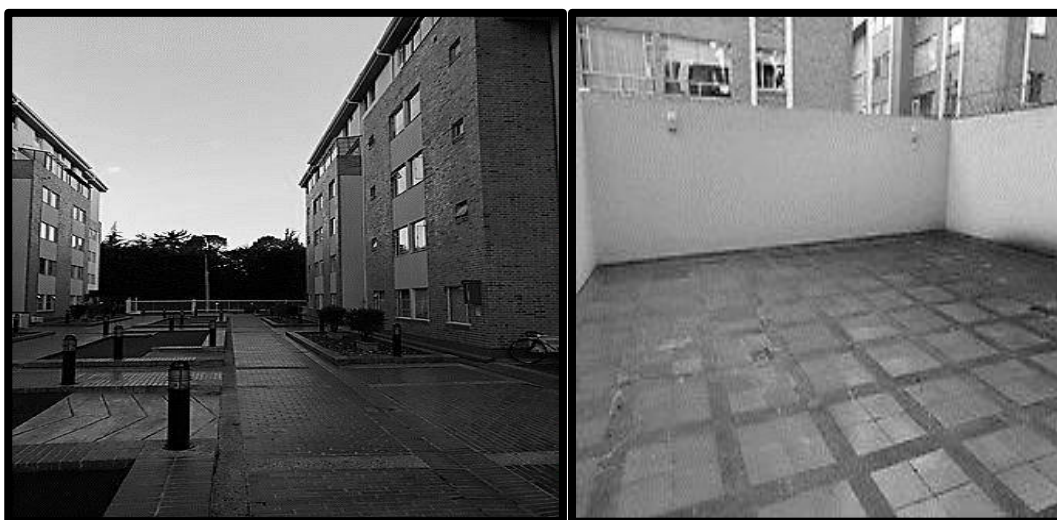
Figura 39. Muestra imágenes de a) Plazoleta a intervenir b) Patios a intervenir. Fuente: Los autores

Las figuras 40 y 41, permiten apreciar un mejor sellado de fisuras el cual se hace mediante la aplicación de inyección de epóxido tipo Sikadur Crack Weld el cual posee baja viscosidad y se prepara con dos componentes: uno de ellos es llamado resina de inyección y el otro es llamado resina de sello superficial de la fisura. Este no requiere un equipo especial de inyección ya que trae los elementos necesarios para su aplicación como boquillas, extensiones, conectores y puertos de inyección.

Una vez realizada la inyección de epóxico en las fisuras de la placa, procederemos a instalar una membrana de asfalto o manto (para nuestro caso se aplicaría una membrana asfáltica transitable por tratarse de una terraza) para evitar el flujo de agua hacia la placa. Se usará un manto tipo Sikamanto, (ver Figura 42) debido a que es recomendado para impermeabilizar cubiertas o terrazas que van a llevar un acabado duro superior de tipo pesado como morteros, losetas, ladrillos, etc. Su flexibilidad le permite soportar movimientos de la estructura y es ideal para grandes áreas de aplicación.
