CASA MERCADO
HERNANDEZ
BARRANQUILLA-
ATLANTICO

HISTORIA CLINICA: FICHA
DE REGISTRO DE DATOS
Y VALORACIÓN

Responsable:
Claudia Milena Cantillo
Barrios

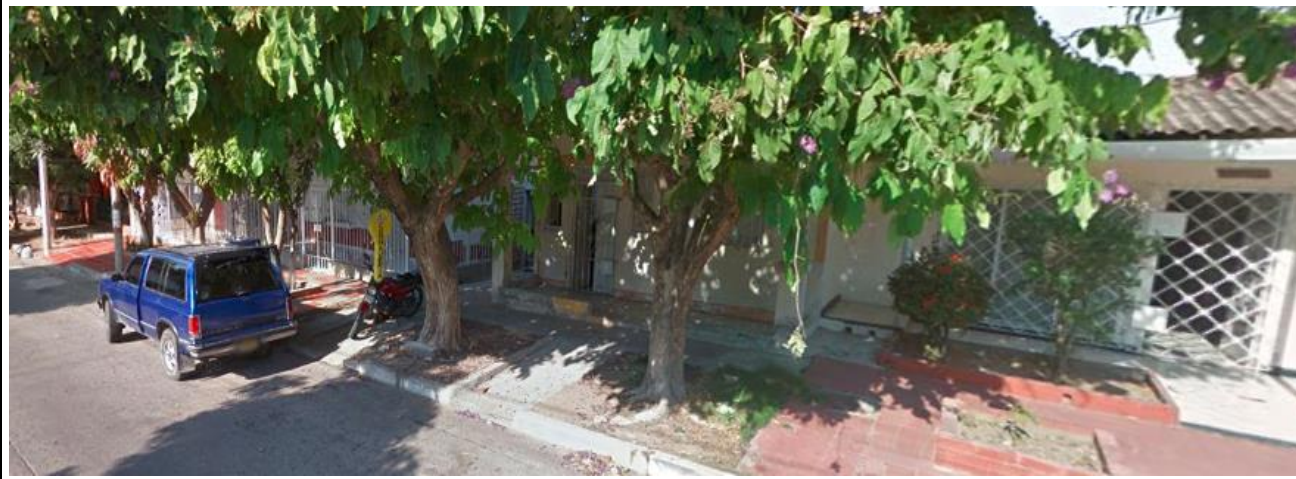
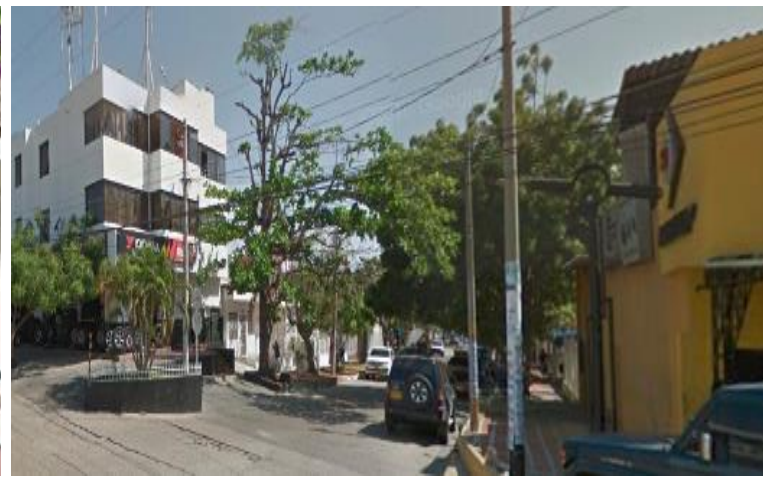
Ficha N°:
1

Tipo de causa: Entorno residencial con uso comercial a baja escala, el inmueble se ubica en medio de vías secundarias de la ciudad

Lesión:	Tendencia a afacetación de cloruros y humedades, por ubicación geografica.
Origen:	Afecaciones atmosfericas
Grado:	Moderado

Diagnóstico:
Contextualmente la vivienda presenta tendencia a afectaciones biologicas y quimicas propias del medio ambiente en el que se ubica el inmueble.
Destacando que la falta de recubrimiento del muro potencializa la aparición de microclimas, suciedades, humedades y erosión.

Se recomienda protección por diseño en cuanto a selección de materiales constructivos, recubrimientos y mantenimientos de estos, sobre todo a nivel de piezas de mamposteria a la vista.

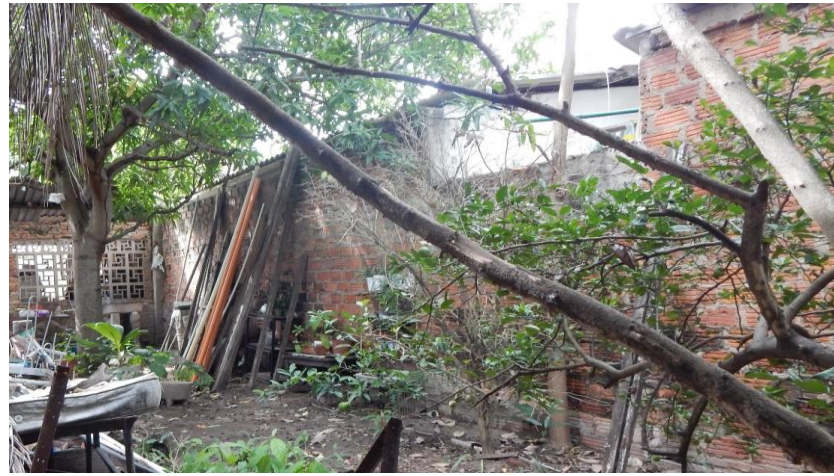
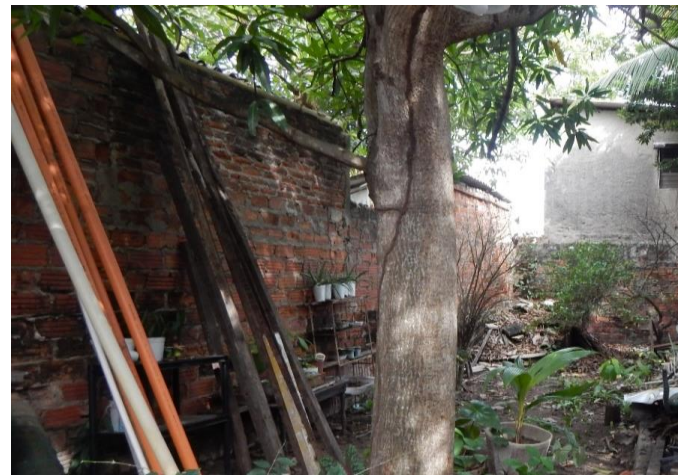
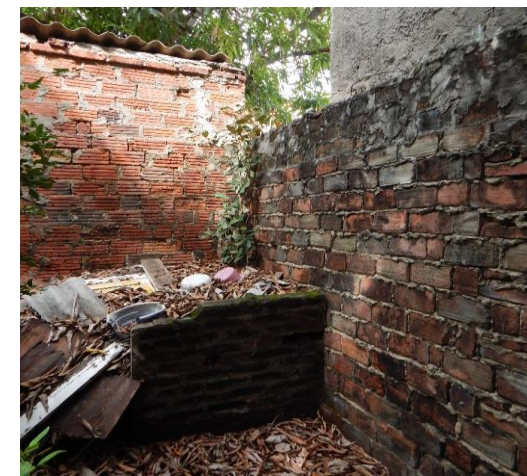
2

Características generales	Observaciones										
Muros de larga longitud	Generalizado										
Ausencia de diafragmas	Generalizado										
Ausencia de columnas	Generalizado										
Adosamiento de viviendas vecinas	Generalizado										
Diversidad de piezas de levante	Generalizado

Tipo de causa:		Diagnóstico:									
Causas indirectas por fallas de concepción y/o ausencia de diseño estructural.		Se evidencian falta de elementos estructurales que garantizan el funcionamiento monolitico de la estructura. Pese a que las afectaciones mecanicas no son a gran escala, se expone este caso en afectación moderada por la baja funcionalidad de los muros, que funcionan sin confinamiento y a los cuales se le han sumado intervenciones espurias a nivel de adosamiento de las viviendas contiguas. Señalando la ilegalidad de este tipo de servidumbre.									
Lesión:	Alabeo, fisuras por juntas y grietas.										
Origen:	Ausencia de diafragmas que garantizan el funcionamiento monolitico de los muros										
Grado:	Moderado	Señalando la ilegalidad de este tipo de servidumbre.									
Material afectado:											
Pega o junta de ladrillos. En pocos casos se presenta rotura de la pieza de mampostería.		Intervención:

Elemento afectado:		Se recomienda ejecución de viguetas o columnetas distanciadas según diseño estructural de aproximadamente 3 metros. Estas vigetas pueden ser en concreto de refuerzo de 3000PSi, con acero de refuerzo de dos varillas de acero de 3/8" unidas por estribos en forma de s. Así mismo se debe realizar viga de arriostra superior, cuidando debidamente los anclajes y resinas epoxicas. Todo esto luego de garantizar el estado optimo de servicio de la cimentación existente.									
Muros perimetrales de retiro posterior o patio.

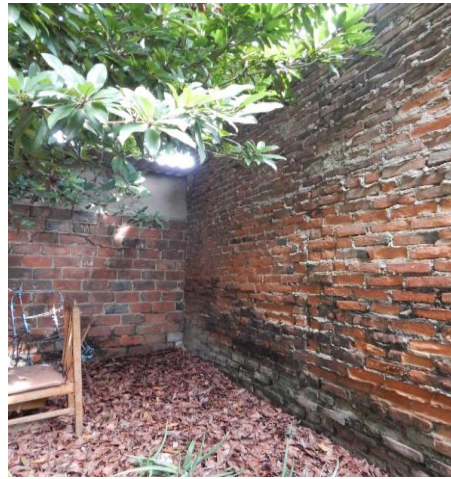
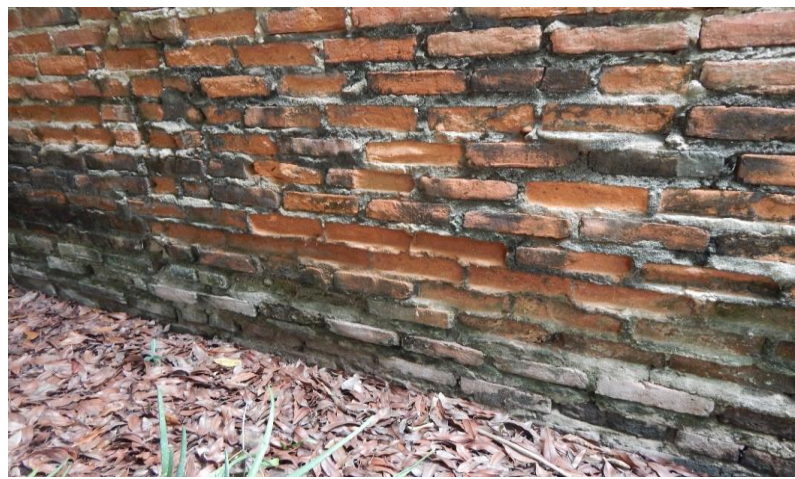
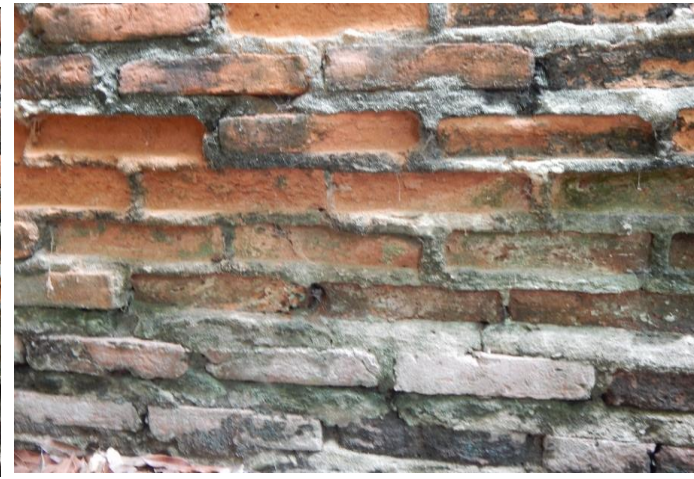
Ficha N°:
3

Características generales	Observaciones	Seguridad	Funcionalidad	Aspecto	Imprescindible	Necesario	Conveniente	Severo	Moderado	Leve
Erosión en ladrillo	Generalizado en muro lateral									
Erosión en mortero de pega	Generalizado en muro lateral

Tipo de causa:		Diagnóstico:	
Directa- física			
Lesión:	Erosión generalizada y critica en piezas de mampostería y mortero de pega.	Afectación severa por erosión atmosférica a nivel de pieza de levante y mortero de pega en arranque de muro lateral. Esta afectación se potencializa por la falta de protección del muro a nivel de diseño (elementos tipo barrera) y de recubrimiento (imprimante o sellante), agravada con ausencia de mantenimiento.	
Origen:	Físico, ambiente atmosférico y falta de protección (diseño, aplicación de recubrimiento y mantenimiento)		
Grado:	Critico		
Material afectado:		Intervención:	
Ladrillo maciso y mortero de pega.			
Elemento afectado:			
Muro perimetral de patio.		Uso de rinse para remover las partículas ensuciantes de las piezas de levante, cambio de piezas de mayor afectación y/o perdida por piezas similares (se consiguen facilmente en la ciudad), reparación de mortero de pega (emboquillado), aplicación de sellante, secado y lavado.

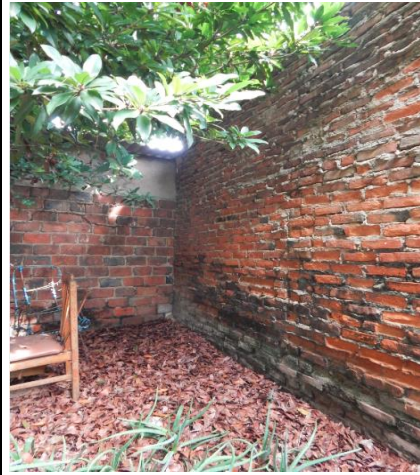
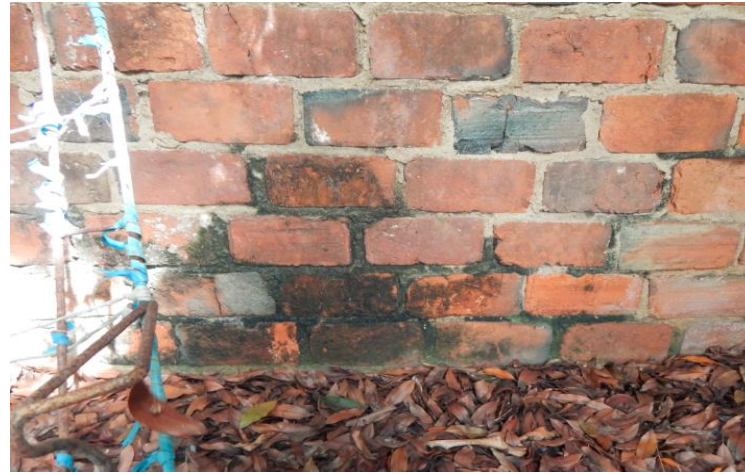
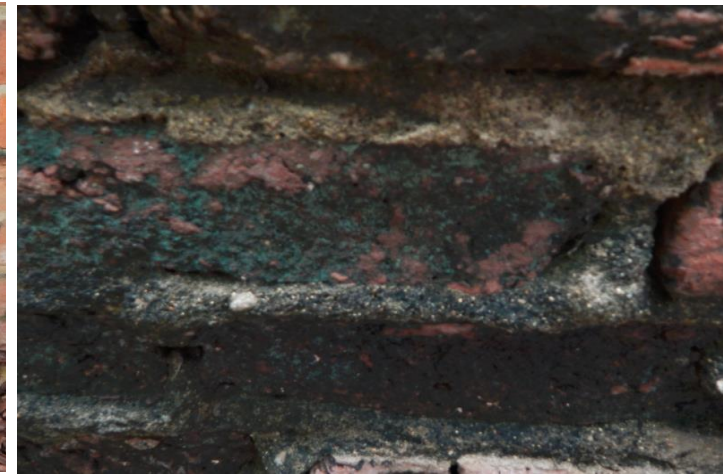
Ficha N°:
4
21/10/2018

Características generales	Observaciones									
Humedad ascendente	Generalizado en arranque y remates de muros									
Hongos y líquenes	Generalizada									
Eflorescencia	Puntual									
Moho	Generalizada

Tipo de causa:		Diagnóstico:								
Directa- física- humedad por absorción capilar		Humedad por absorcion capilar en arranque de muros, generalizada, que ha dado lugar a aparición de eflorescencias, líquenes y musgo (comunidades biologicas) a gran escala en piezas de levante y mortero de pega. Esta humedad se ha potencializado por el clima de la ciudad, sumado a la falta de protección de diseño y ejecucion (falta de protección impermeabilizante) y la carencia de mantenimiento que origina un microclima facilitando la aparición de comunidades biologicas.								
Lesión:	Humedad, musgos, líquenes y eflorescencias.									
Origen:	Microclima por humedad									
Grado:	Moderado									
Material afectado:		Intervención:								
Ladrillo y mortero de pega		Lavado con rinse, secado, emboquillado y aplicación de pelicula hidrofugante. Posterior lavado.								
Elemento afectado:										
Muro perimetral de patio

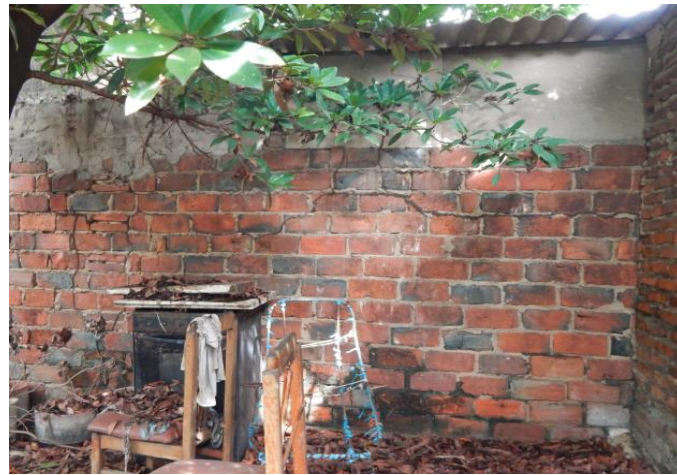
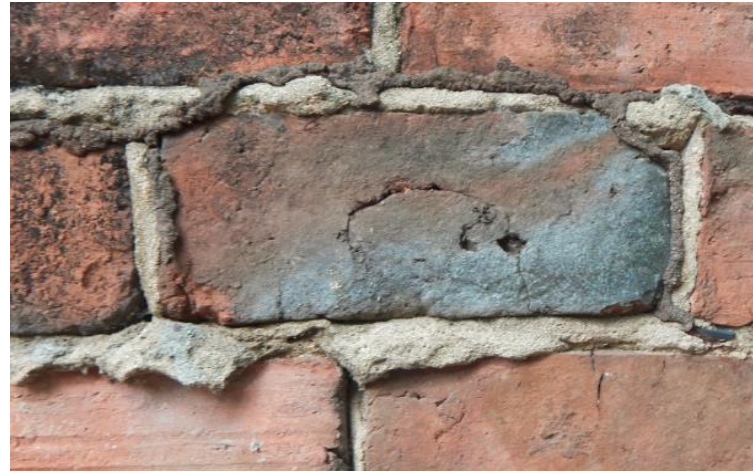
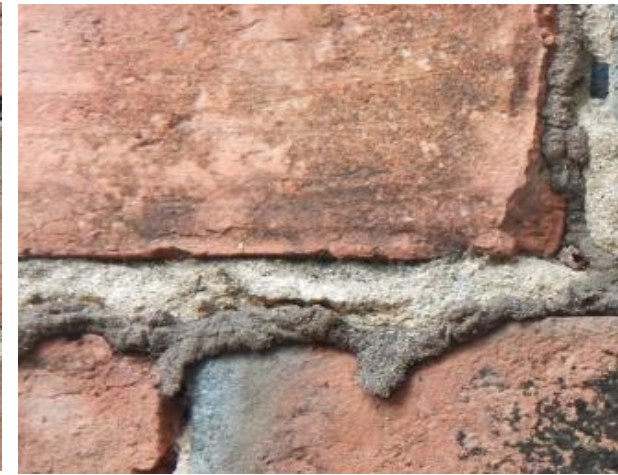
5

Características generales	Observaciones									
Presencia de comejen	Puntual en muro posterior

Directa- biologica	
Lesión:	Afectación por comejen
Origen:	Vegetación cercana
Grado:	Moderada

Aparición de comejen en mortero de pega de muro posterior de patio. Esta afectación puntual es de grado moderado y se debe a la vegetación cercana al muro.

Limpieza de mortero de pega afectado, aplicación de fumigante y/o pesticida.

Se debe revisar el estado de los arboles contiguos al muro, garantizando la sanidad de los mismos

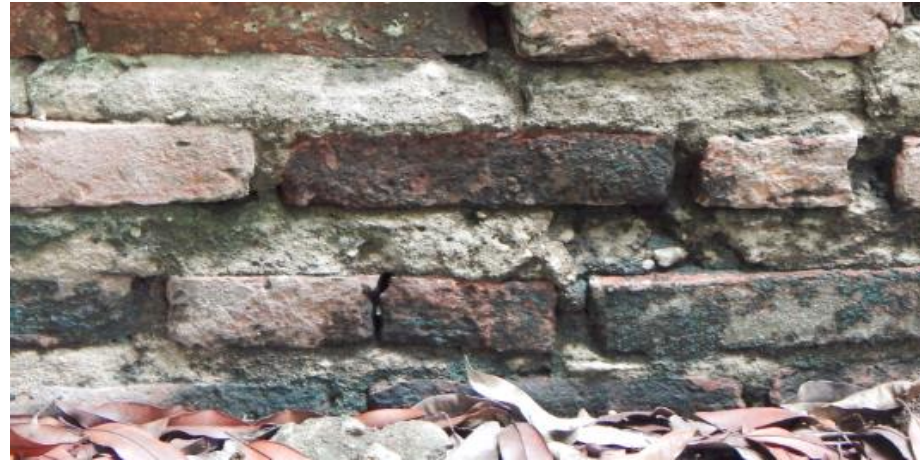
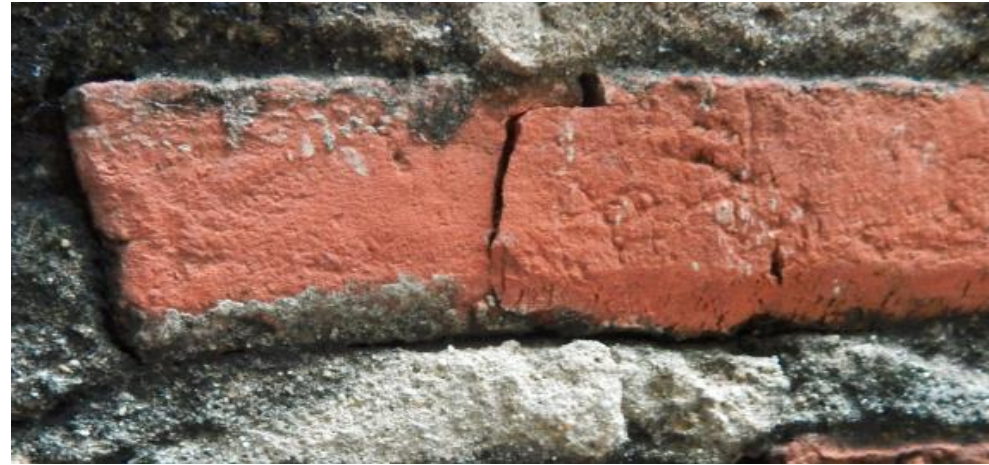
Ficha N°:
6
21/10/2018

Características generales	Observaciones									
Rotura de ladrillo maciso de levante	Puntual									
Erosión										
Delaminación

Directa- física	
Lesión:	Mecanica, rotura de pieza
Origen:	Mecanica, posiblemente por afectación en fabricación de ladrillo
Grado:	Moderado, puntual
Material afectado:	
Ladrillo de levante en arcilla cocida	
Elemento afectado:	
Muro perimetral

Afectación puntual por posibles deficiencias en proceso de fabricación de algunas piezas.
Intervención:
Cambio de piezas

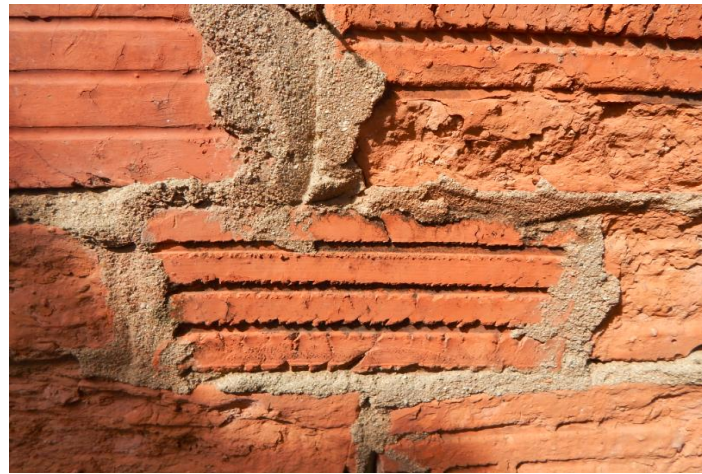
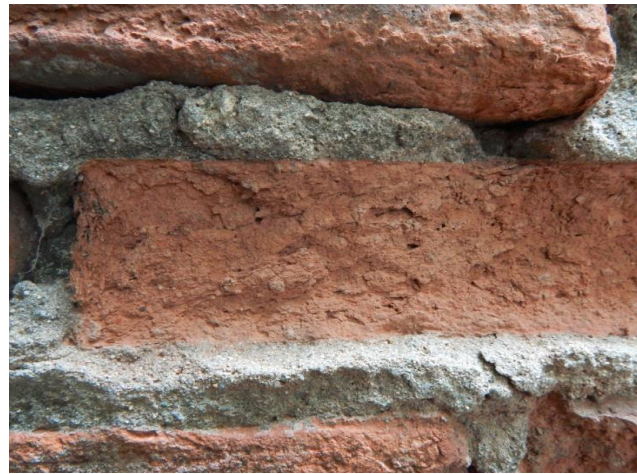
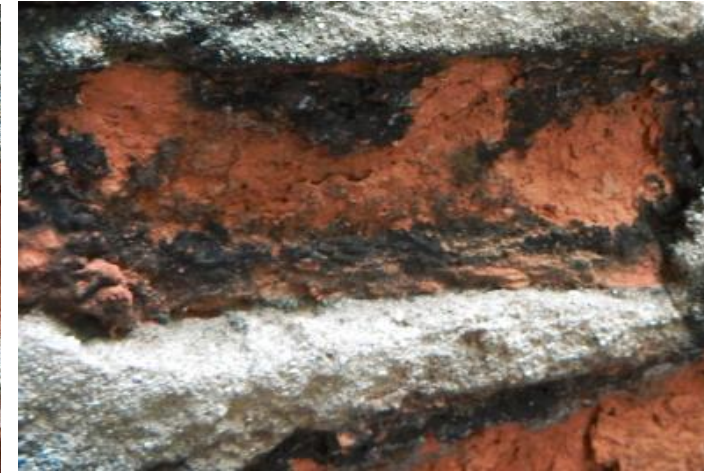
Ficha N°:
7

Características generales	Observaciones	Seguridad	Funcionalidad	Aspecto	Imprescindible	Necesario	Conveniente	Severo	Moderado	Leve
Delaminación	Generalizado									
Erosión	Generalizado									
Disgregacion	Generalizado									
Perdida de volumen	Generalizado

Tipo de causa:	
Indirecta- mala calidad del material. Directa- erosión	
Lesión:	Delaminación, disgregación y perdida de volumen
Origen:	Fisico
Grado:	Severo
Material afectado:	
Ladrillo cocido	
Elemento afectado:	
Muro

Diagnóstico:
Delaminación y/p disgregación de los ladrillos macisos cocidos de arcilla. Afectación generalizada y acrecentada por la erosión atmosferica y la calidad de fabricación de las piezas, sumada a la falta de protección por diseño y por recubrimiento.
Intervención:
Cambio de piezas muy afectada o con grandes perdida de volumen.

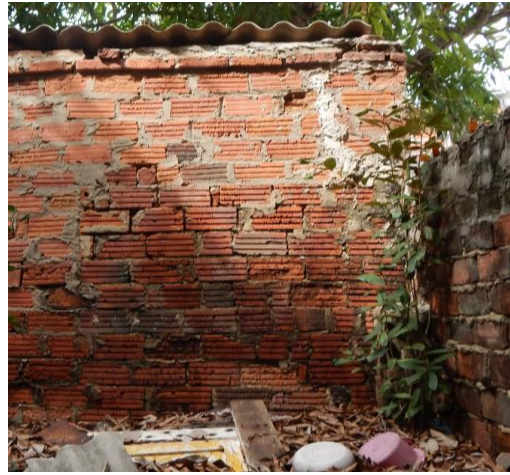
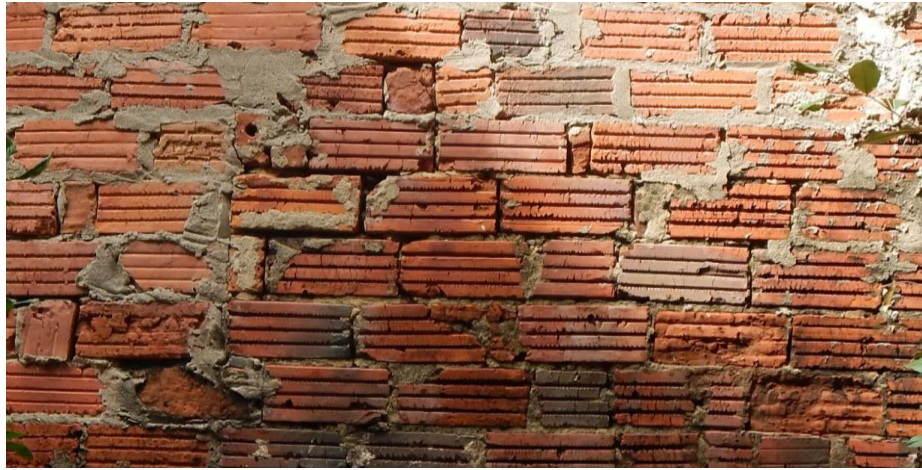
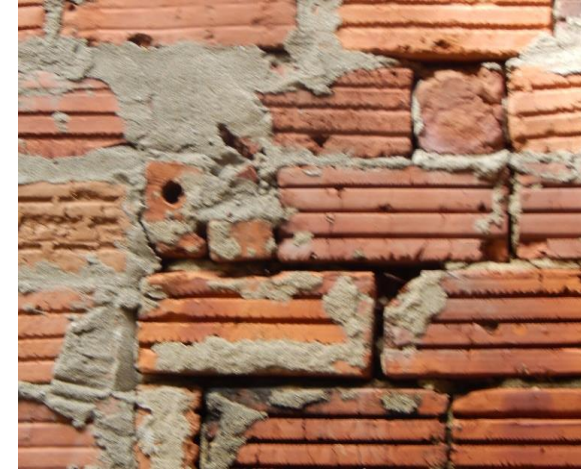
Ficha N°:
8

Características generales	Observaciones									
Perdida de mortero de pega	Puntual en muro lateral izquierdo

Tipo de causa:	Tipo de causa:			Diagnóstico:					
Lesión:	Indirecta- mala calidad del material. Directa- erosión			Perdida de mortero de pega por afectación atmosférica y baja calidad del mismo, así mismo la falta de protección en diseño, producto y mantenimiento.					
Origen:	Lesión:	Perdida de mortero de pega							
Grado:	Origen:	Físico							
Material afectado:	Grado:	Severo							
Elemento afectado:	Material afectado:			Intervención:					
	Mortero de pega			Lavado, emboquillado y lavado final.					
	Elemento afectado:								
	Muro
