**CURSO OPCIÓN DE GRADO**

**Especialización Patología de la Construcción**

**ESTUDIO PATOLÓGICO DEL EDIFICIO “COLEGIO DE LA SANTISIMA  
TRINIDAD” - BARRIO GETSEMANI - CARTAGENA DE INDIAS”**

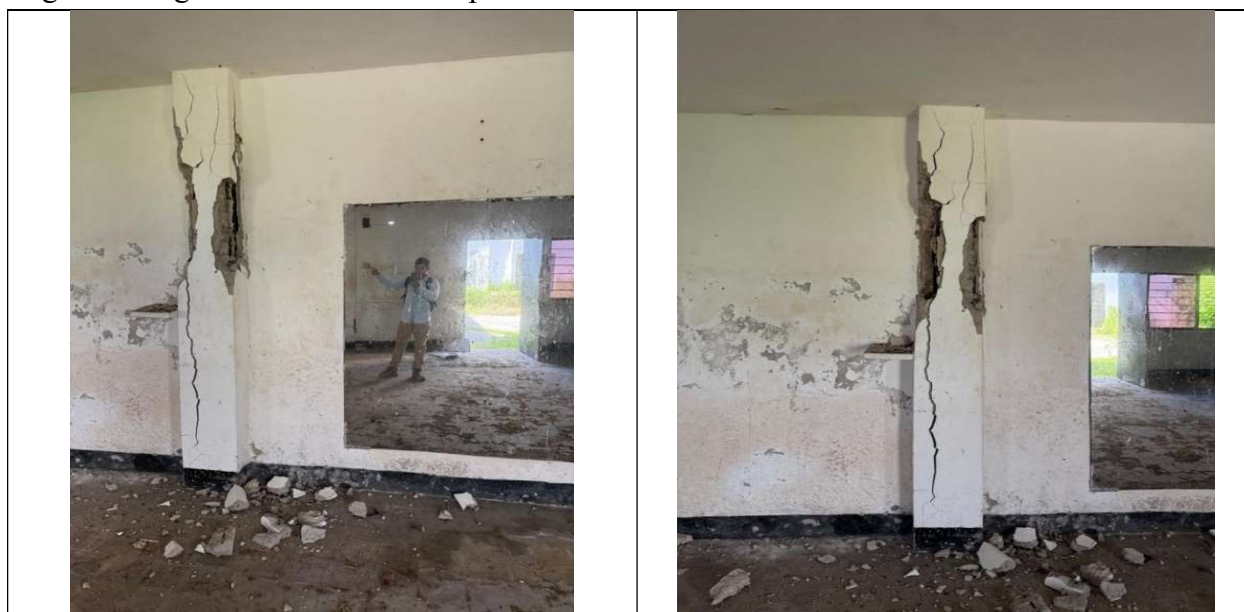
Las columnas con deterioro severo y avanzado comprenden un 11 % del total (ver Anexo 7), en las cuales se encontraron grietas longitudinales, desprendimiento de recubrimiento y corrosión del acero de refuerzo, lesiones que comprometen el desempeño sísmico del edificio.

Imagen 1 y 2 Lesiones severas columnas piso 1 sector sur

La prioridad de las intervenciones debe atender estos sectores de manera urgente mediante apuntalamiento inmediato, demolición y posterior reconstrucción de los columnas y losas con daño severo (ver Tabla 7 y Anexo 2). La vulnerabilidad de la estructura es alta teniendo en cuenta los elementos fallados (ver Tabla 11).

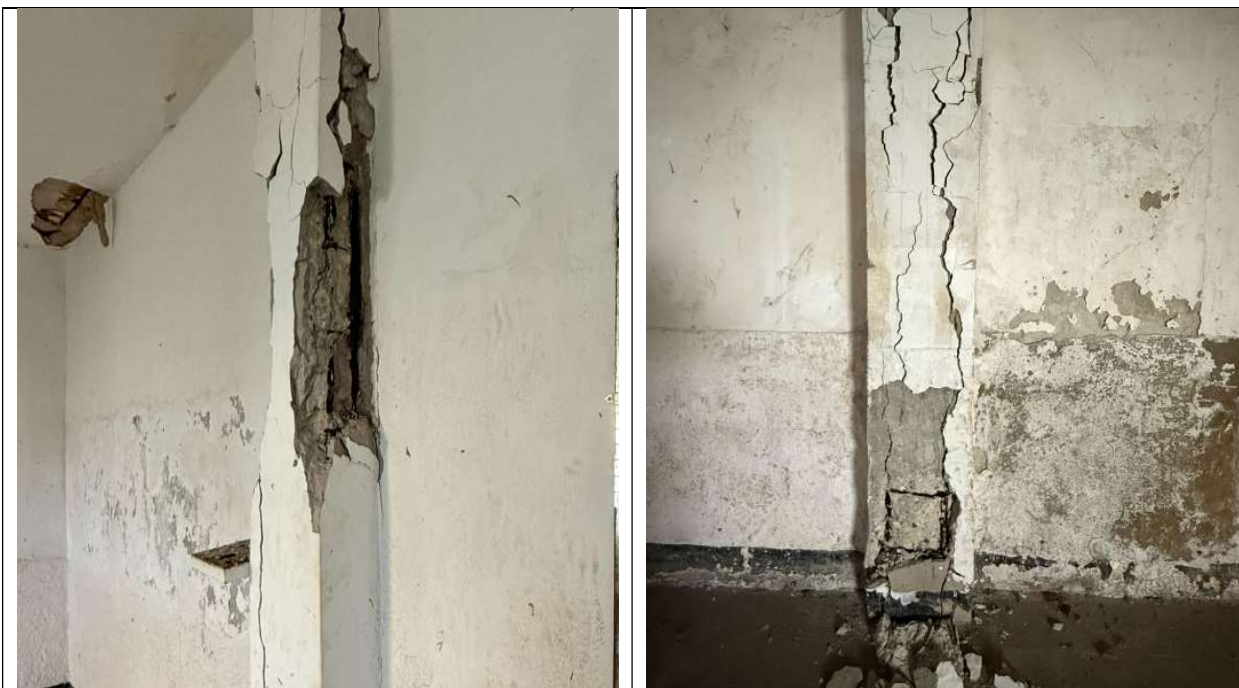
Imagen 3 y 4 Lesiones severas en columnas piso 1 sector sur.

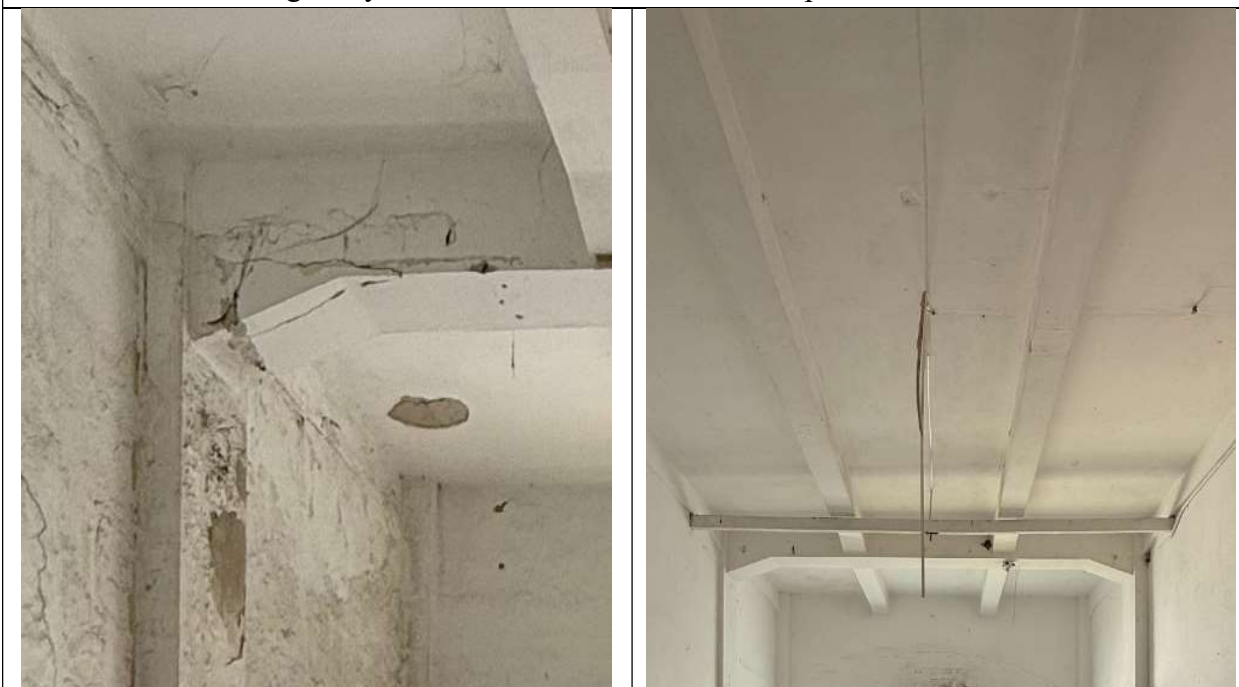
Imagen 5 y 6 Lesiones en vigas y losa del sector occidental.

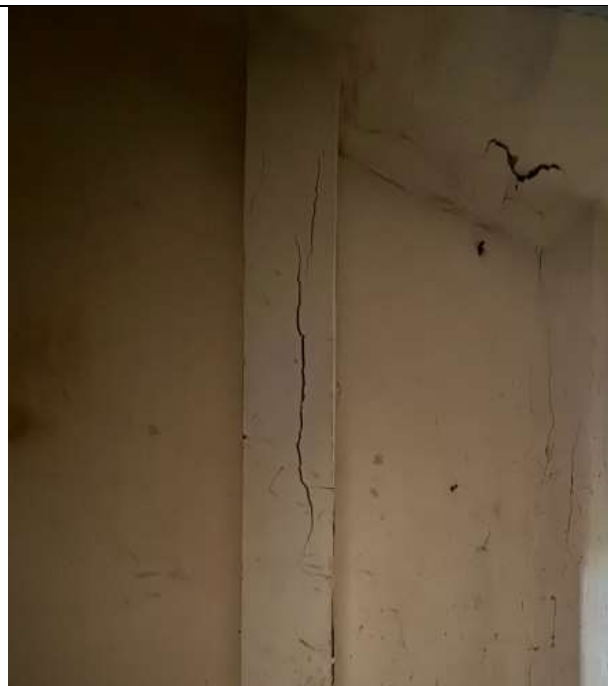
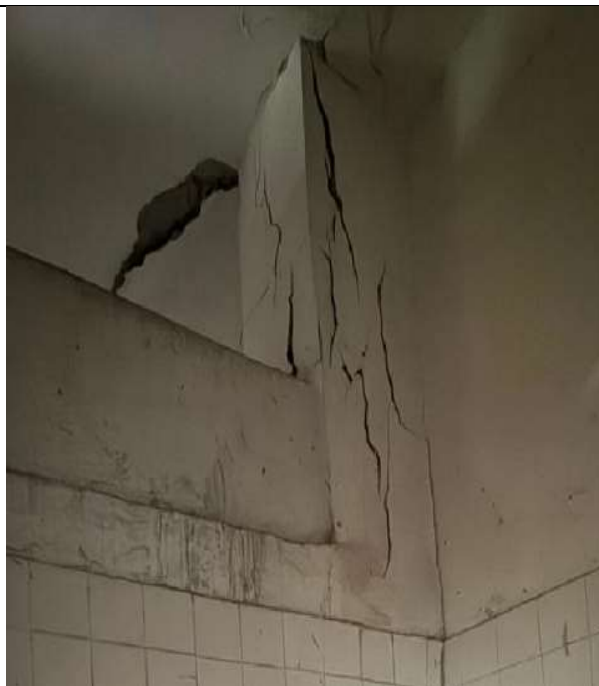
Imagen 7 y 8 Lesiones en columnas piso 1 sector oriental y occidental.

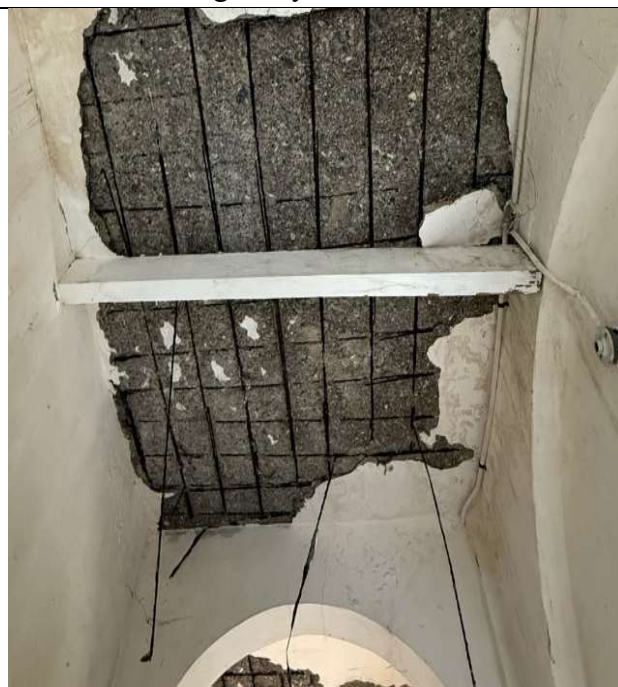
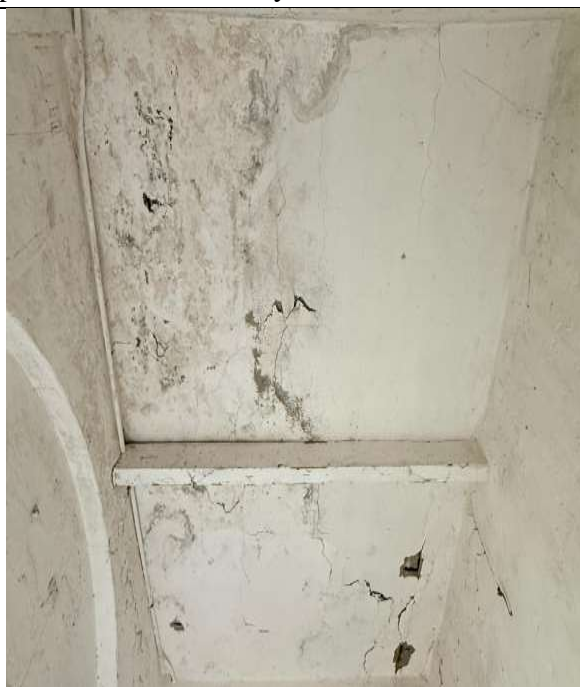
Las lesiones más alarmantes corresponden a la desintegración del recubrimiento inferior de la losa maciza del entrepiso del sector norte y corrosión severa en el acero de refuerzo en las columnas del primer piso del sector sur.

Las losas con el deterioro más avanzado se encuentran en el sector norte, en donde se presenta una desintegración total del concreto, obteniendo un promedio de 1.0 en la calificación cualitativa que corresponde a daños severos. En el sector sur la calificación promedio fue de 4.8 que corresponde a un deterioro avanzado.

Imagen 9 y 10 Desprendimiento del concreto, corrosión del acero de refuerzo y eflorescencias en la losa de entrepiso del sector norte.
