## INVENTARIO DE CANASTILLAS MUNICIPIO DE ARCABUCO – BOYACA

El municipio de Arcabuco cuenta actualmente con el siguiente numero de canastillas, el cual está dividido en canastillas de poste y anclaje.

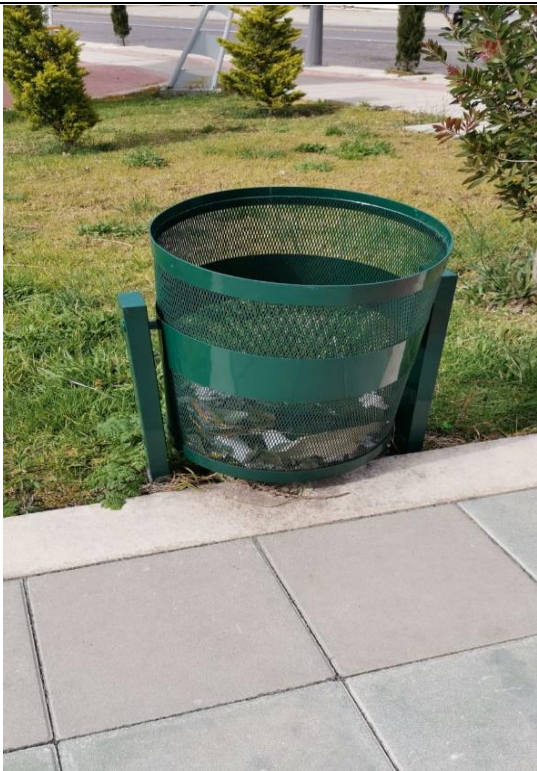
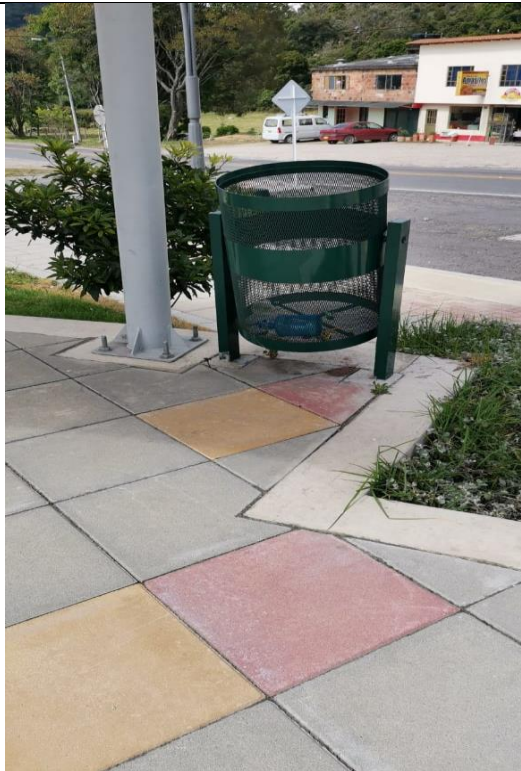
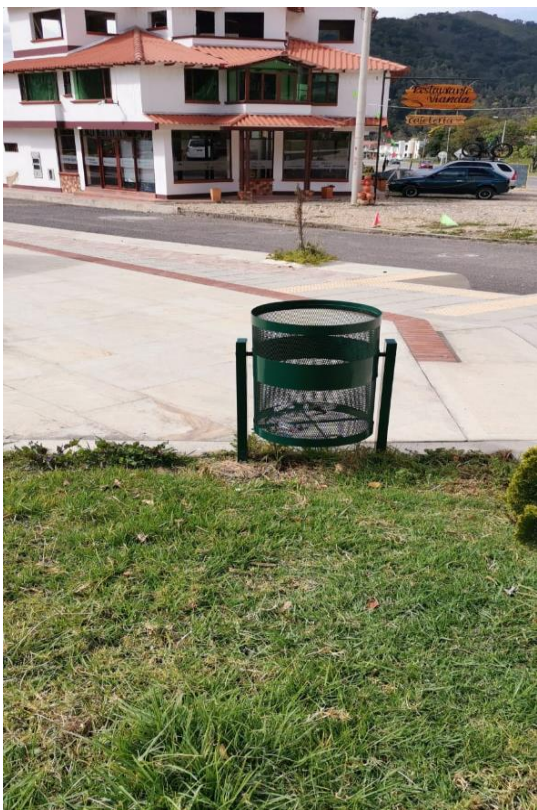
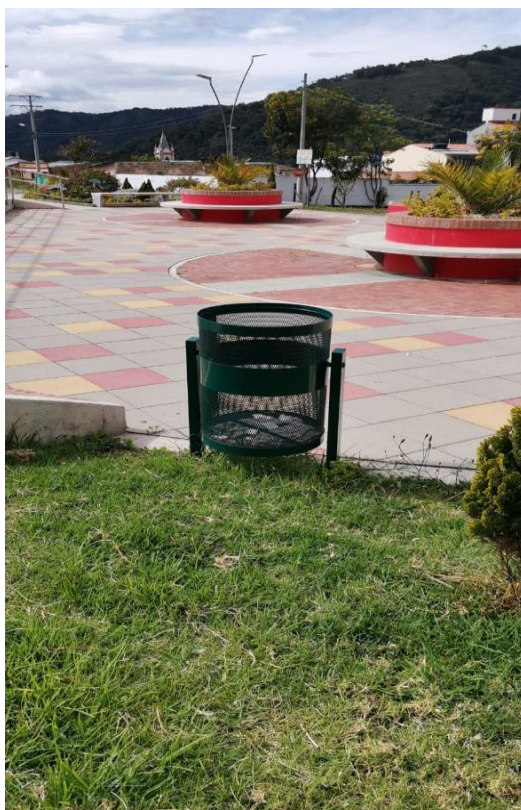
| <b>UBICACIÓN:</b> PARQUE LA VIRGEN SALIDA HACIA TUNJA<br><b>ESTADO FISICO ACTUAL:</b> Bueno<br><b>OBSERVACIONES:</b> No hay observaciones |

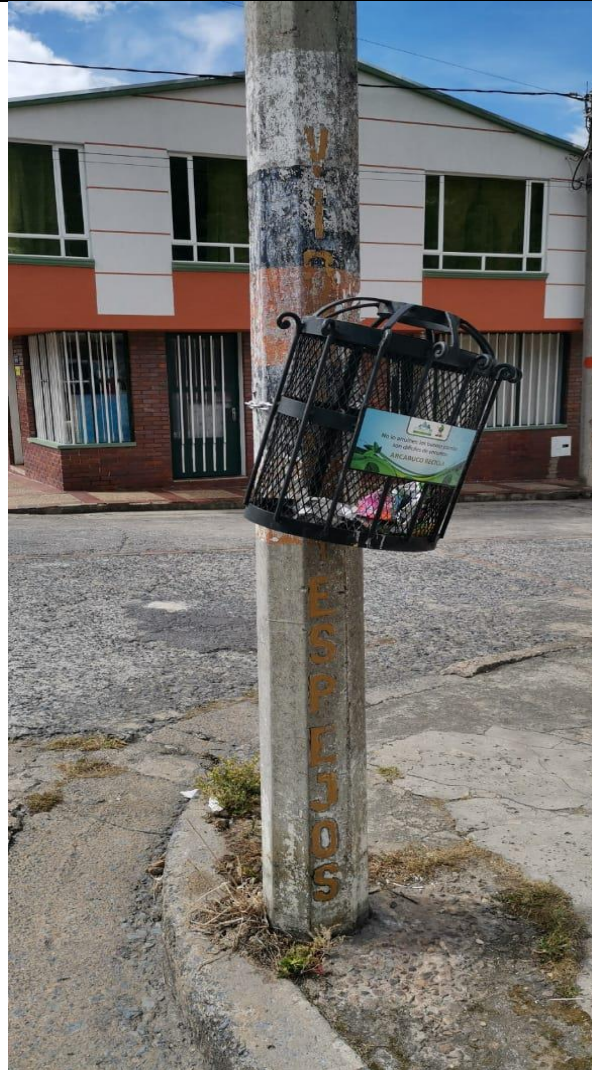
**UBICACIÓN:** INTERSECCIÓN CALLE 3 CON CRA 4  
**ESTADO FISICO ACTUAL:** Bueno

**OBSERVACIONES:** No hay observaciones

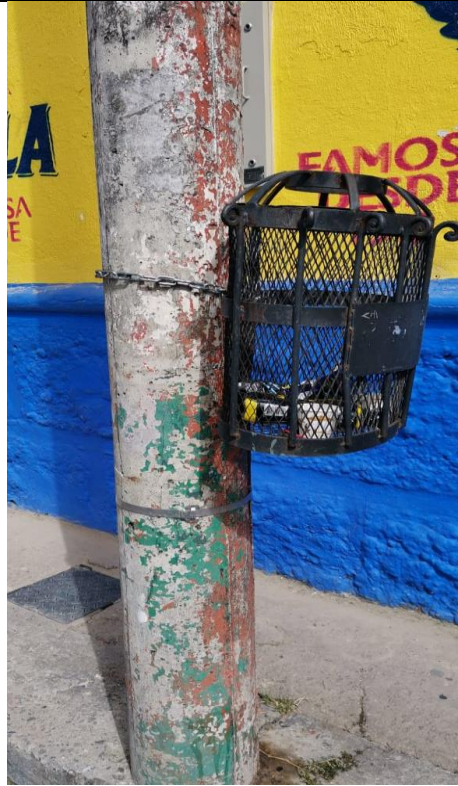
**UBICACIÓN:** CRA 5 CERCA INTERSECCIÓN CALLE 3

**ESTADO FISICO ACTUAL:** Bueno

**OBSERVACIONES:** No hay observaciones

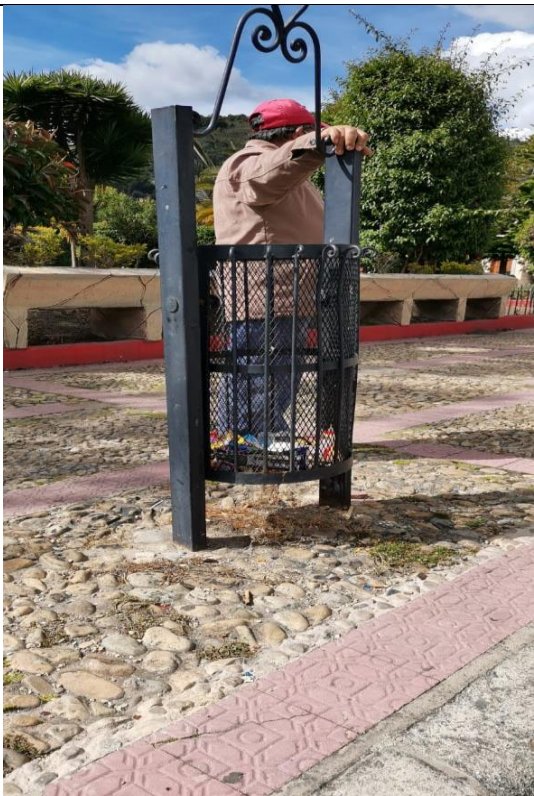
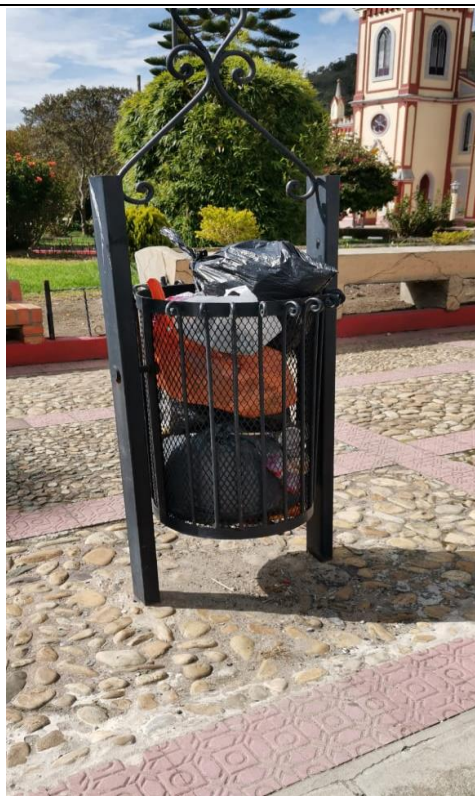
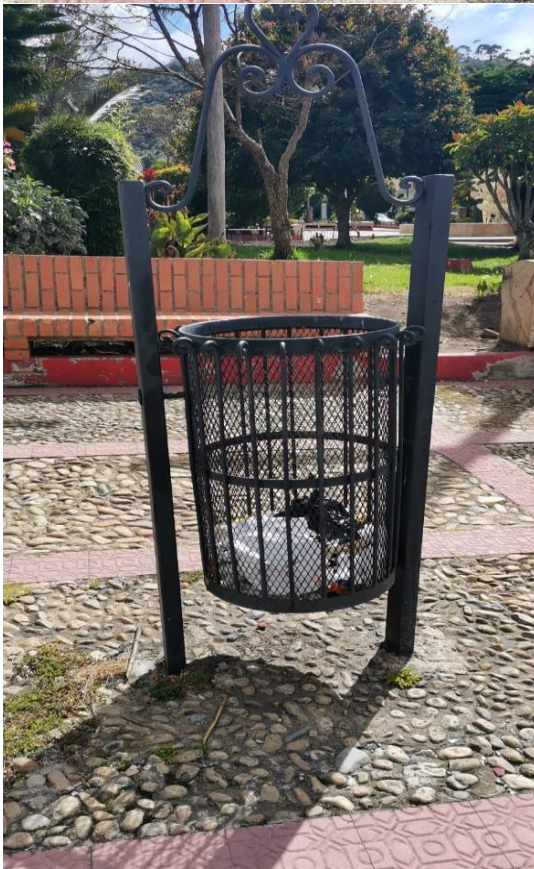
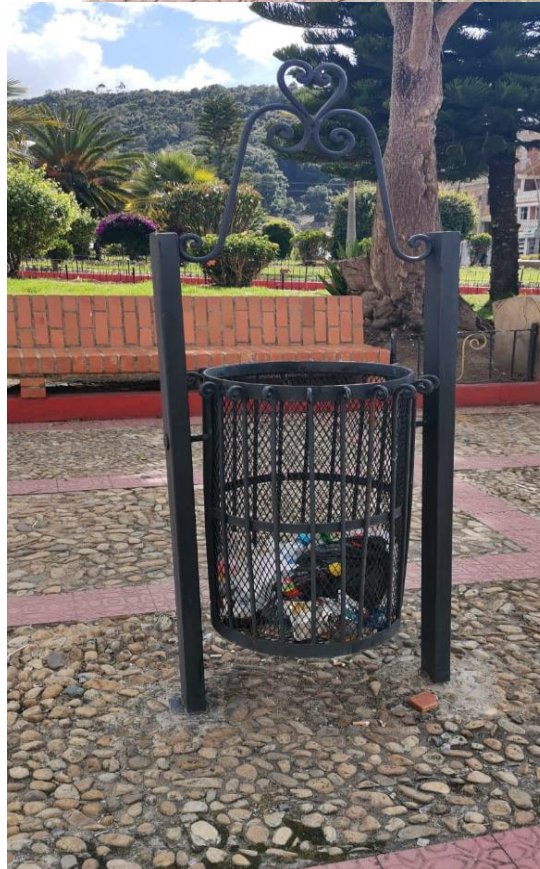
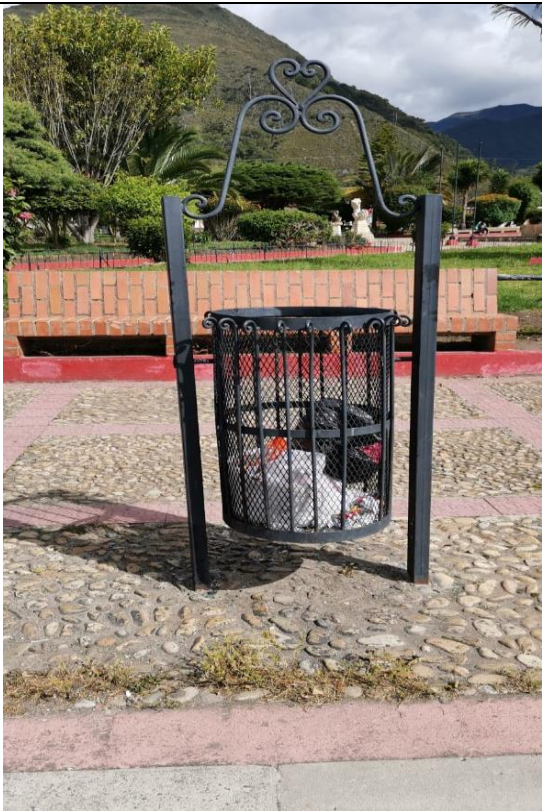
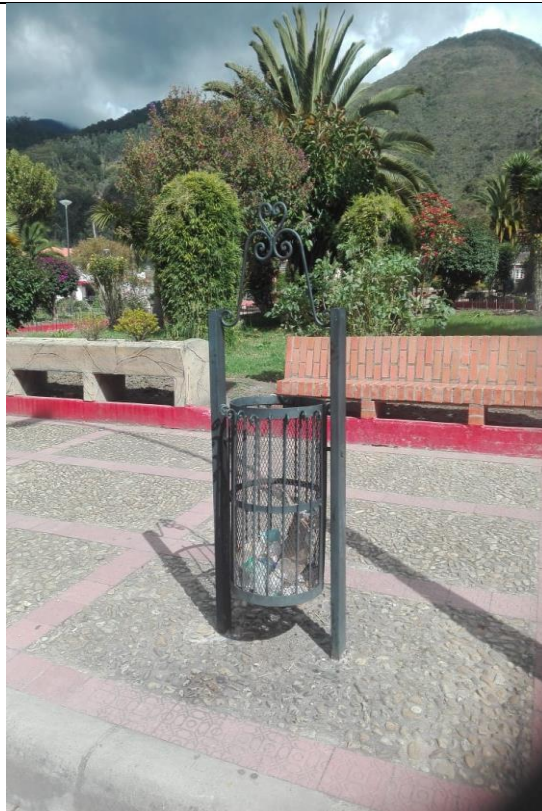
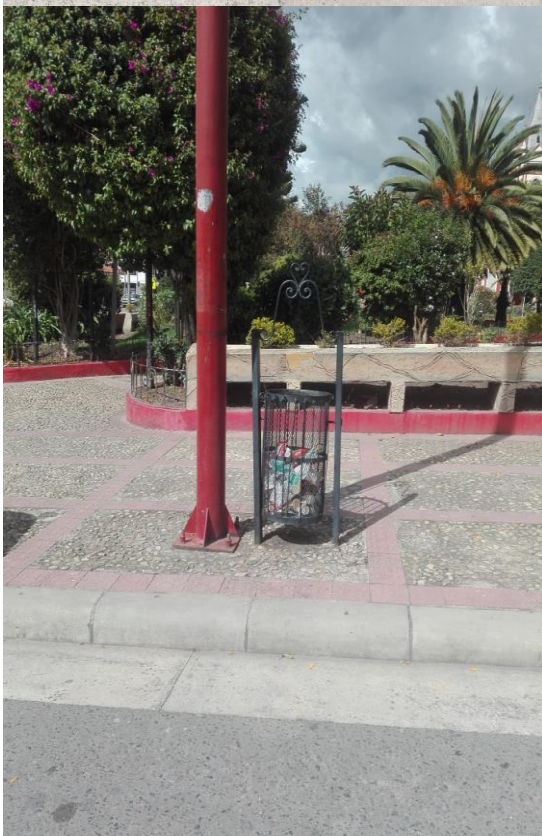
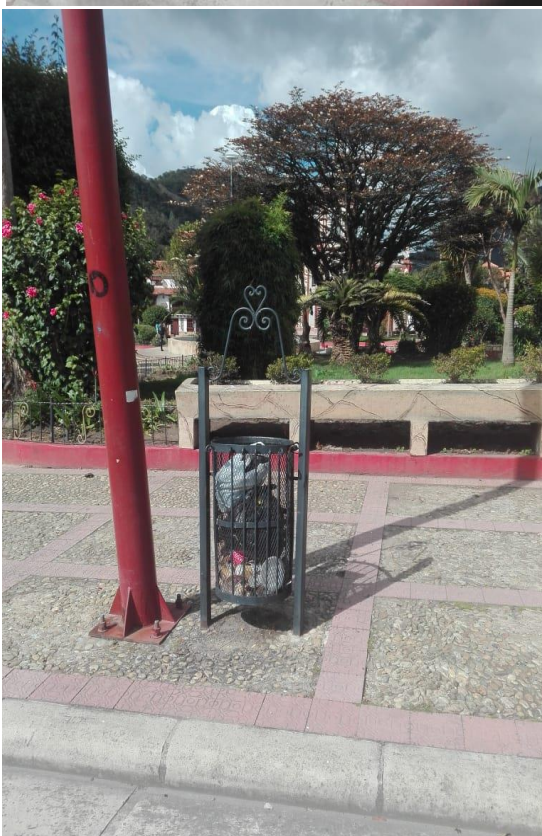
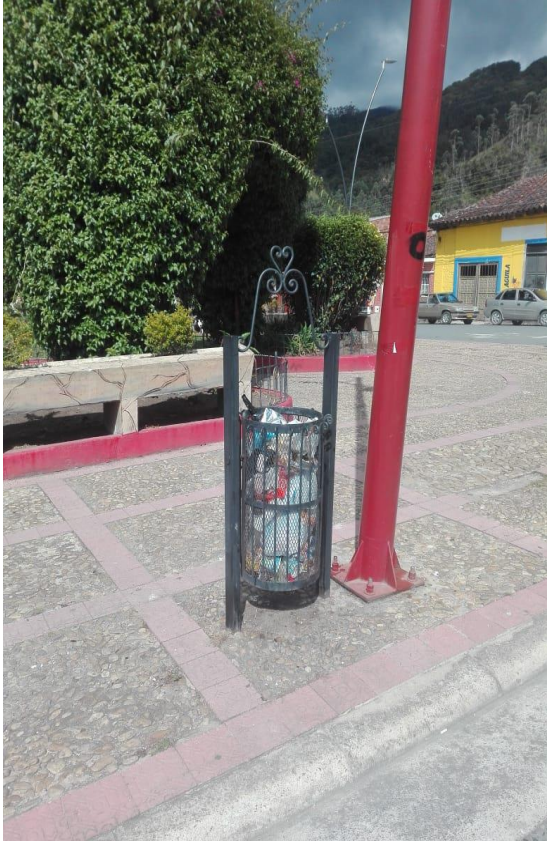
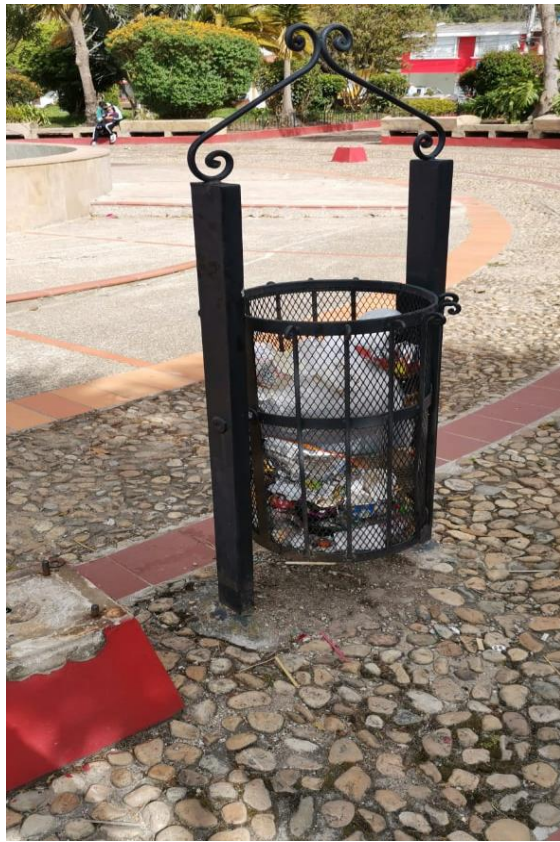
**UBICACIÓN:** PARQUE PRINCIPAL ARCABUCO

**ESTADO FISICO ACTUAL:** Bueno

**OBSERVACIONES:** No hay observaciones.

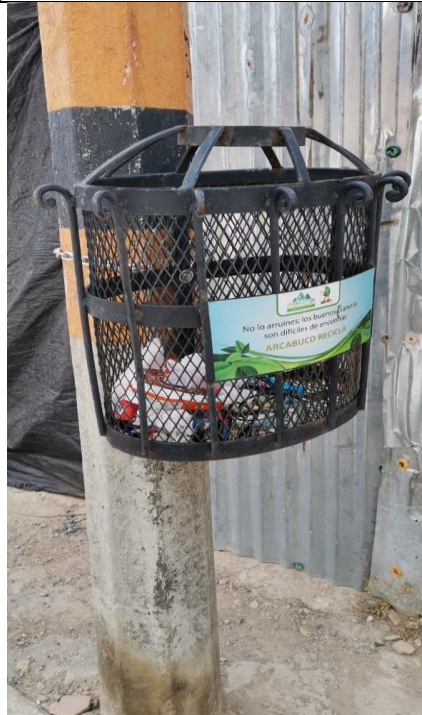
**UBICACIÓN:** CRA 5 CERCA INTERSECCIÓN CALLE 4

**ESTADO FISICO ACTUAL:** Bueno

**OBSERVACIONES:** No hay observaciones.

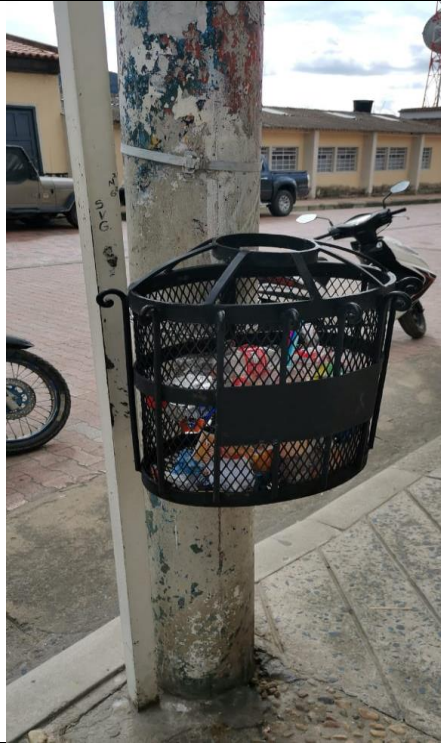
**UBICACIÓN:** ESQUINA ALCALDIA  
**ESTADO FISICO ACTUAL:** Bueno  
**OBSERVACIONES:** No hay observaciones.

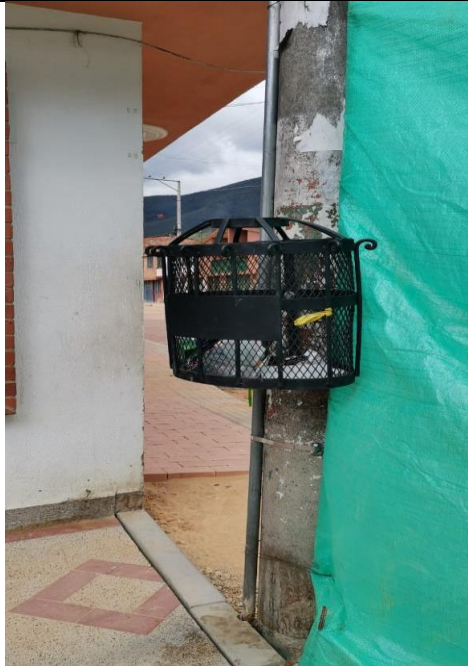
**UBICACIÓN:** CRA 7 INTERSECCIÓN CALLE 4  
**ESTADO FISICO ACTUAL:** Bueno  
**OBSERVACIONES:** No hay observaciones.

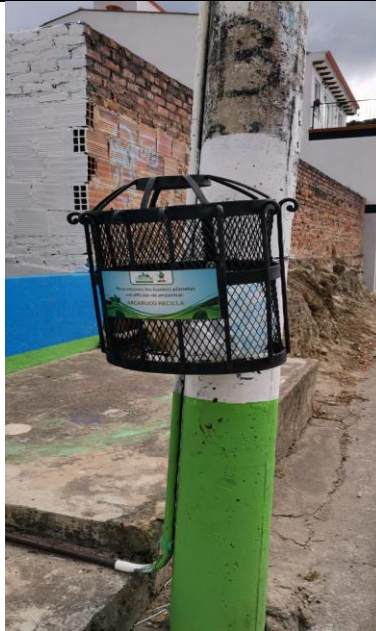
**UBICACIÓN:** EN FRENTE DE LA EMPRESA AGUAS DE ARCABUCO

**ESTADO FISICO ACTUAL:** Bueno  
**OBSERVACIONES:** No hay observaciones.

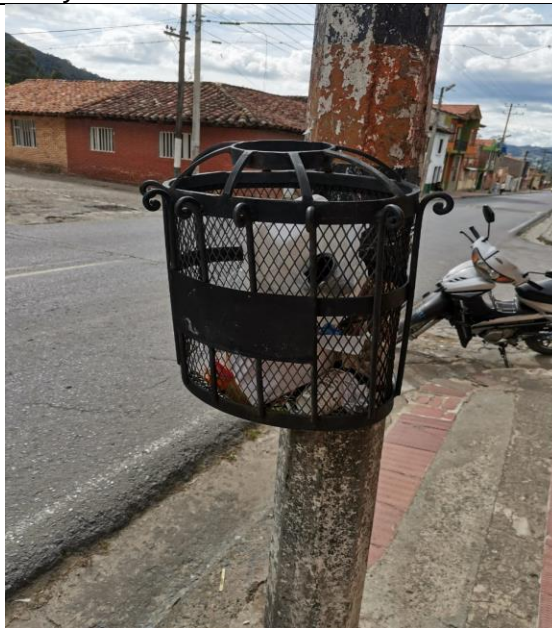
**UBICACIÓN:** CRA 7 INTERSECCION CALLE 3  
**ESTADO FISICO ACTUAL:** Bueno  
**OBSERVACIONES:** No hay observaciones.

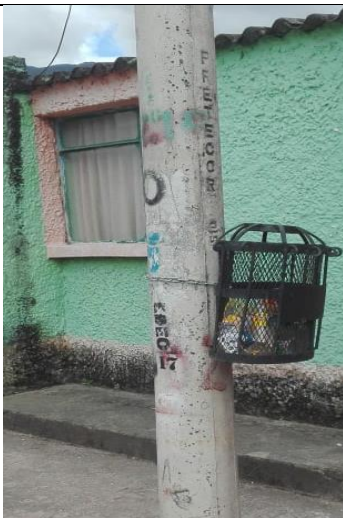
**UBICACIÓN:** CRA 7 INTERSECCIÓN CALLE 2  
**ESTADO FISICO ACTUAL:** Bueno  
**OBSERVACIONES:** No hay observaciones.

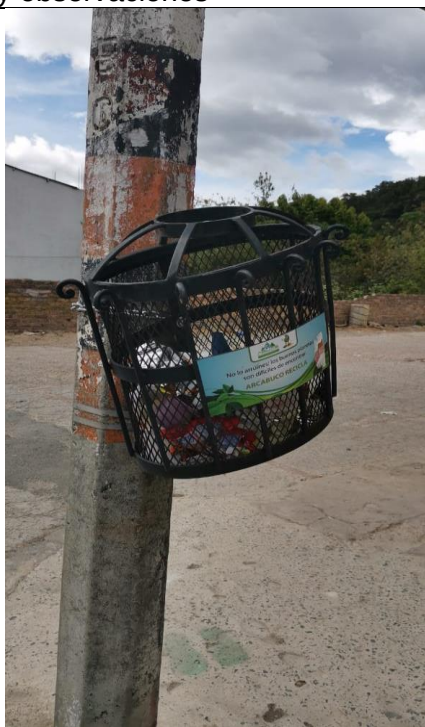
**UBICACIÓN:** INTERSECCIÓN CALLE 3 CRA 8

**ESTADO FISICO ACTUAL:** Bueno

**OBSERVACIONES:** No hay observaciones

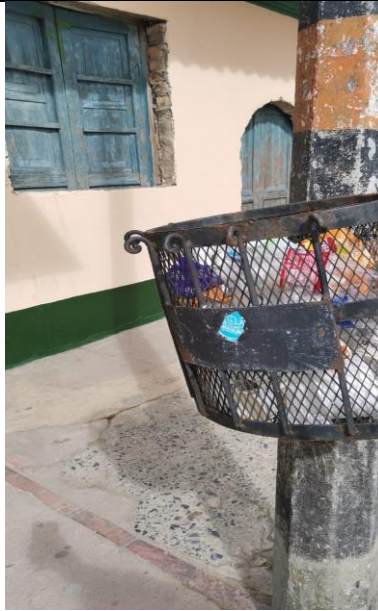
**UBICACIÓN:** CALLE 3 EN FRENTE DEL ENCANTO

**ESTADO FISICO ACTUAL:** Regular

**OBSERVACIONES:** Se observa que esta canastilla no cuenta con rejilla superior.

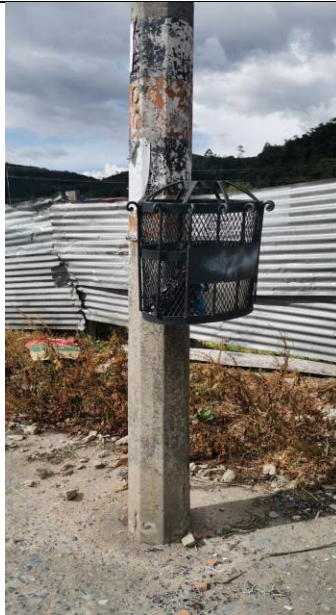
**UBICACIÓN:** CALLE 3 EN FRENTE DE LA SEDE CASTRO MARTINEZ

**ESTADO FISICO ACTUAL:** Bueno

**OBSERVACIONES:** No hay observaciones

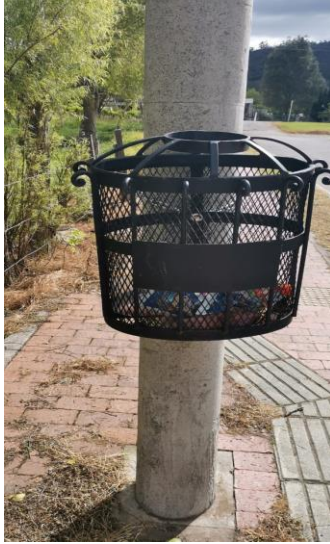
**UBICACIÓN:** FRENTE E.S.E. CENTRO DE SALUD ARCABUCO

**ESTADO FISICO ACTUAL:** Bueno

**OBSERVACIONES:** No hay observaciones

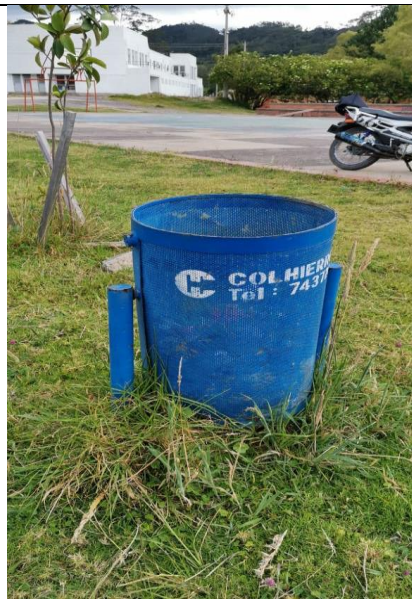
**UBICACIÓN:** PARQUE BARRIO SANTA ELENA

**ESTADO FISICO ACTUAL:** Bueno

**OBSERVACIONES:** No hay observaciones

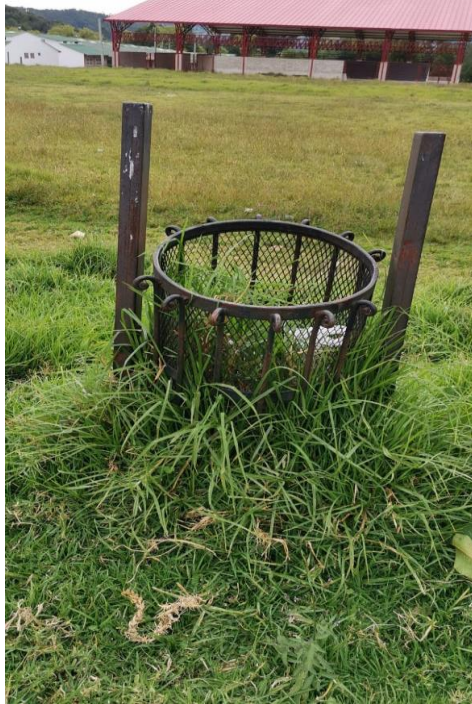
**UBICACIÓN:** CANCHA DE FUTBOL MUNICIPAL

**ESTADO FISICO ACTUAL:** Regular

**OBSERVACIONES:** Realizar un mantenimiento en general a esta canastilla

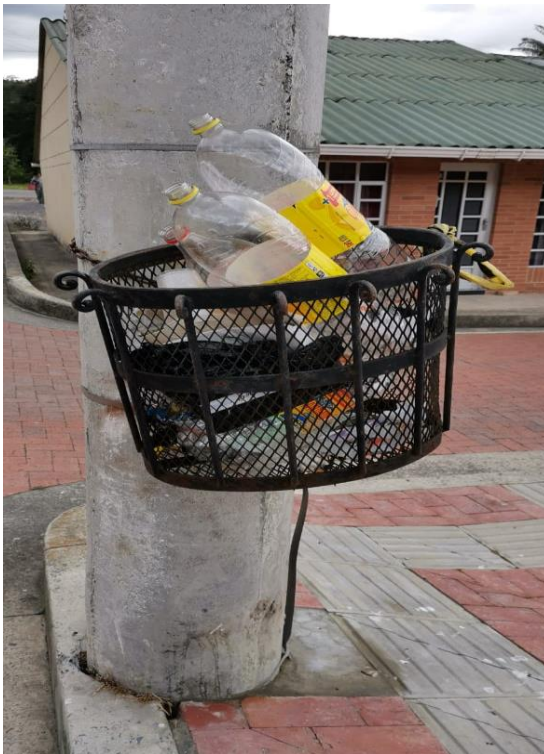
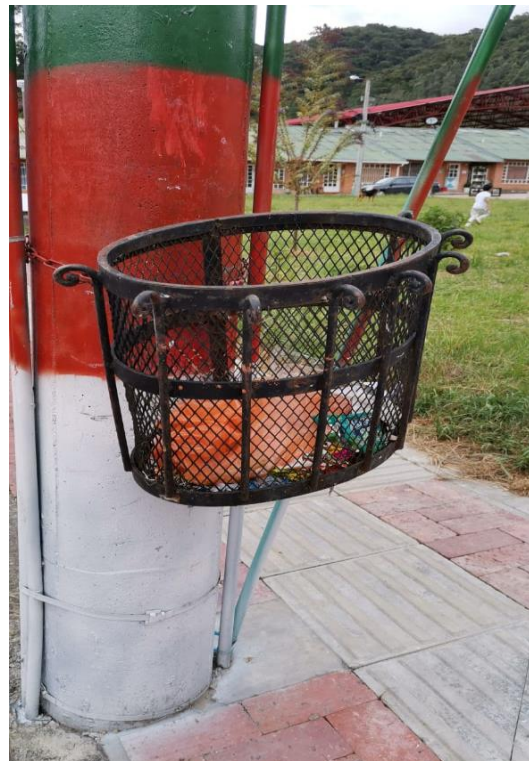
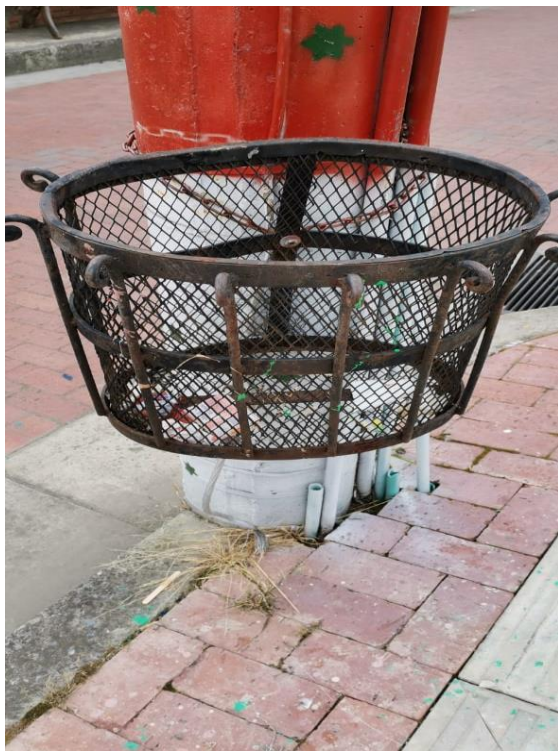
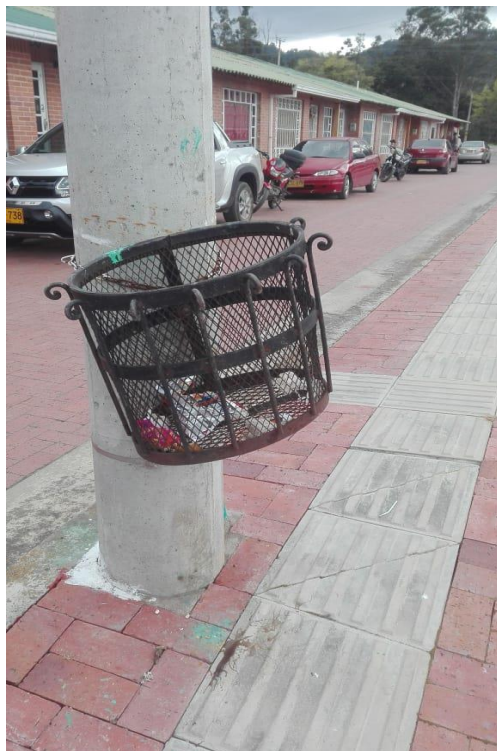
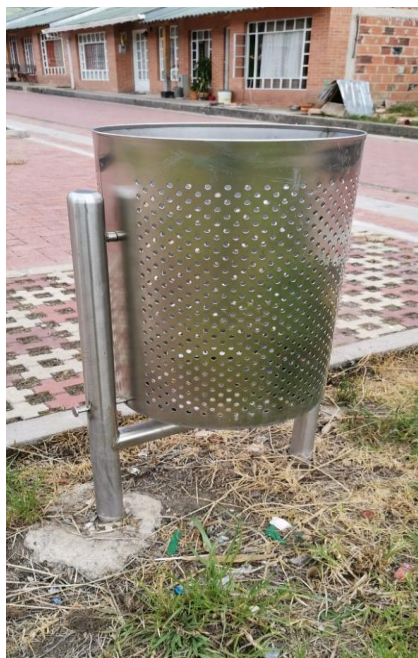
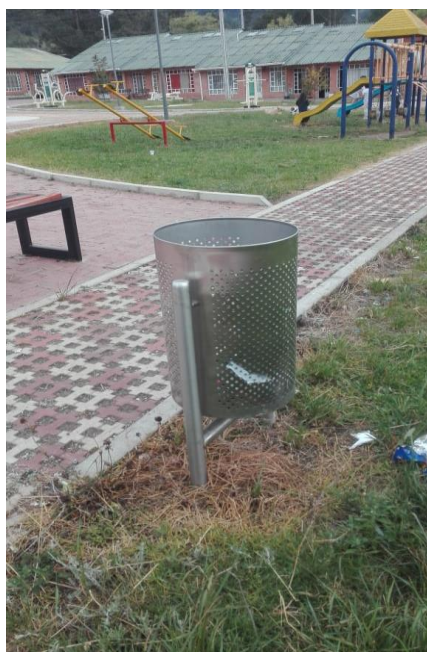
**UBICACIÓN:** BARRIO TEJAR

**ESTADO FISICO ACTUAL:** Regular

**OBSERVACIONES:** Se debe instalar reja superior a las canastillas de poste para su buen funcionamiento

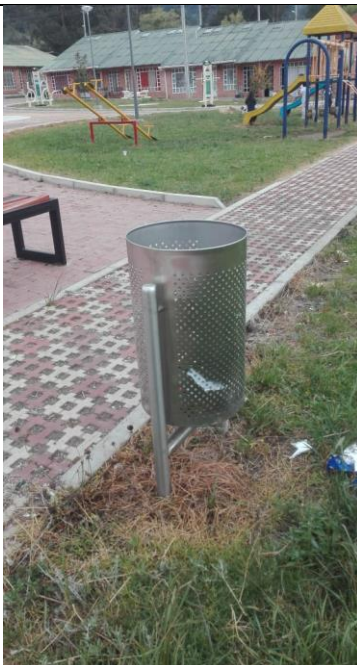
**UBICACIÓN:** BARRIO HABITAR

**ESTADO FISICO ACTUAL:** Bueno

**OBSERVACIONES:** No hay observaciones
