Estudio Patológico para Intervención de las losas de entrepiso de las terrazas del  
Edificio Parque Real

Universidad Santo Tomás

Especialización en Patología de la Construcción

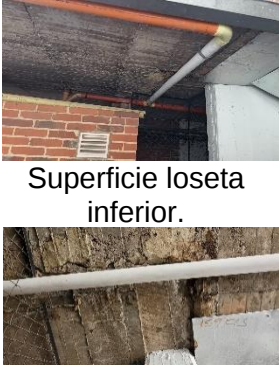
| Aspecto analizado | Datos recopilados | Métodos de análisis | Resultados del análisis |
|---|---|---|---|
| Lesión 1:<br>Junta de dilatación entre ejes 2-1', después del eje G. | Temperatura: 20.6°C / HR: 61%<br>Longitud de la lesión: 3.3 m (junta)<br>Material inadecuado en la junta: poliestireno expandido, hormigueos y porosidades en los elementos de concreto.<br><b>Calificación</b><br><b>Nivel de daño:</b> III - Daño significativo, requiere pronta reparación.<br><b>Urgencia de intervención:</b> media. | Lesiones en placa<br>Ficha 1<br><br>Superficie loseta inferior. | -Humedad por filtración.<br>-Desprendimiento de acabados laterales, asentamientos y deflexiones<br>-exceso de cargas y desportillamiento.<br>-Eflorescencia, oxido y plantas casmofíticas. |

| Área/ componente | Propuesta de intervención | Objetivo |
|---|---|---|
| Lesión 1: Junta de dilatación entre ejes 2-1', después del eje G. | Retiro parcial: seguir recomendaciones según aspectos analizados: 2,3,4,5,6,7,8 y 9. | Restaurar la funcionalidad. |

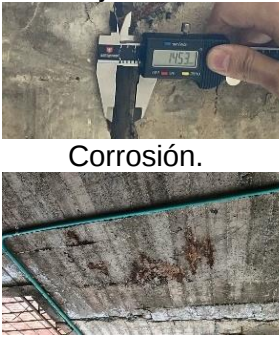
| Aspecto analizado | Datos recopilados | Métodos de análisis | Resultados del análisis |
|---|---|---|---|
| Lesión 2:<br>3.2m antes del eje 4, después de eje G. | Temperatura: 20.6°C / HR: 61%<br>Longitud de la lesión: 3.6 m (junta)<br>Deflexión de 8 cm en la junta.<br>Recubrimiento insuficiente, porosidades y hormigueos y falta de mantenimiento.<br>Medición separación de junta: 14.53 mm.<br><b>Calificación</b><br><b>Nivel de daño:</b> III - Daño significativo, requiere pronta reparación.<br><b>Urgencia de intervención:</b> media. | Prueba con fenolftaleína: incoloro (concreto carbonatado)<br><br>Medición ancho de junta.<br><br>Corrosión. | -Humedad por filtración y lavado diferencial.<br>-Grietas y desportillamiento.<br>-Asentamiento.<br>-Eflorescencia y corrosión por oxidación previa, carbonatación y presencia de líquenes. |

| Área/ componente | Propuesta de intervención | Objetivo |
|---|---|---|
| Lesión 2: 3.2m antes del eje 4, después de eje G | Retiro total: seguir recomendaciones según aspectos analizados: 2,3,4,5,6,7,8 y 9. | Restaurar la funcionalidad. |

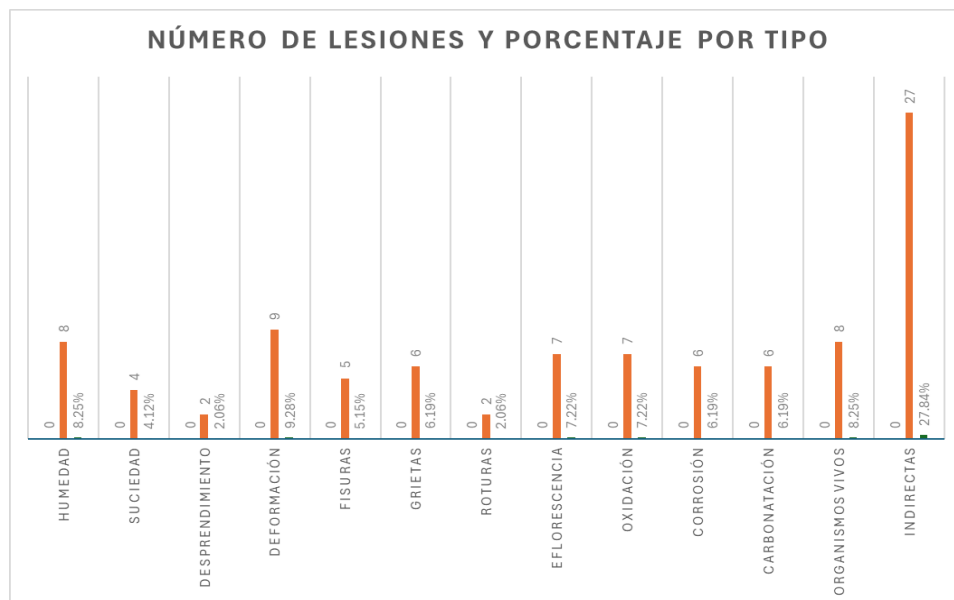
**Figura 4:** Lesiones encontradas según su tipo.

Las patologías analizadas y registradas en las fichas correspondientes a cada elemento se totalizaron y se estudiaron según su tipo, cantidad y clasificación (lesiones físicas, mecánicas, químicas e indirectas) con el fin de abarcar sistemáticamente las causas probables derivadas de las condiciones anteriormente expuestas.

Las causas primarias se derivan principalmente de errores en el diseño y problemas de ejecución del proyecto, las cuales son: resistencias inadecuadas, porosidades u oquedades, recubrimientos insuficientes, material inadecuado de los pilotes y falta de mantenimientos periódicos (causas indirectas 27.84%). Los cuales condujeron a la manifestación de los asentamientos diferenciales y sobrecargas que generan deflexiones, desprendimientos, grietas y fisuras. Las cuales están clasificadas como lesiones mecánicas (presentes en un 24.74%).

Generando así, las lesiones secundarias clasificadas como químicas (presentadas en un 35.05%), que son agravadas por el ingreso de la humedad (lesión física 12.37%) en oquedades, grietas, juntas y materiales desprendidos. Permitiendo la formación de eflorescencias, corrosión, oxidación, carbonatación y organismos vivos. Estas lesiones son las más presentes en esta edificación, debido a la falta de mantenimiento que ha permitido la evolución de estalactitas conformadas por sales de calcio disueltas y cristalizadas con el paso de los años.

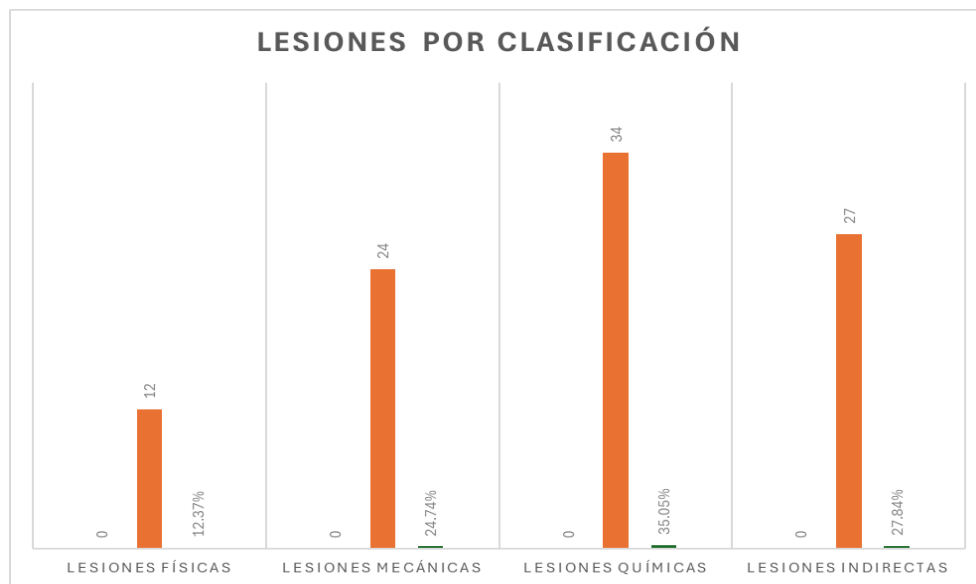
**Figura 5:** Lesiones según su clasificación.

En las figuras 4 y 5 se muestran el número de lesiones y porcentaje según su tipo y clasificación. Las relaciones entre las distintas clasificaciones de lesiones encontradas (En total 97 lesiones) permite entender el proceso patológico de manera consecuente y causal, permitiendo identificar los procesos de monitoreo y seguimiento que se deben implementar después de la intervención como lo son: monitoreo de grietas cada 6 meses, mediciones topográficas de asentamiento por año, reparación de humedades detectadas cada 6 meses, impermeabilización con pintura cada año y control del crecimiento de hongos, musgos, líquenes y plantas casmofíticas.
