# PATOLOGÍA DEL PAVIMENTO DE LA CALLE 35 / AV. CATAMA HASTA EL PUNTO DE INTERSECCIÓN DE LA CARRERA 32 CON CALLE 38 DEL MUNICIPIO DE VILLAVICENCIO - META

## Facultad de Ingeniería Civil

# Modalidad

- Proyecto de aplicación a la ingeniería para optar al título profesional de ingeniero civil

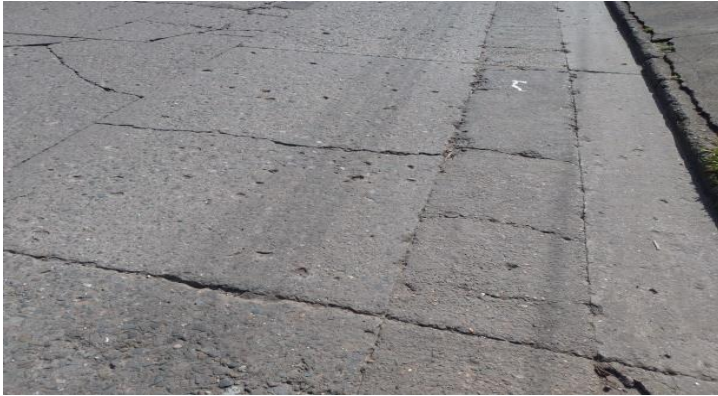
**Ilustración 1. Grieta Transversal**

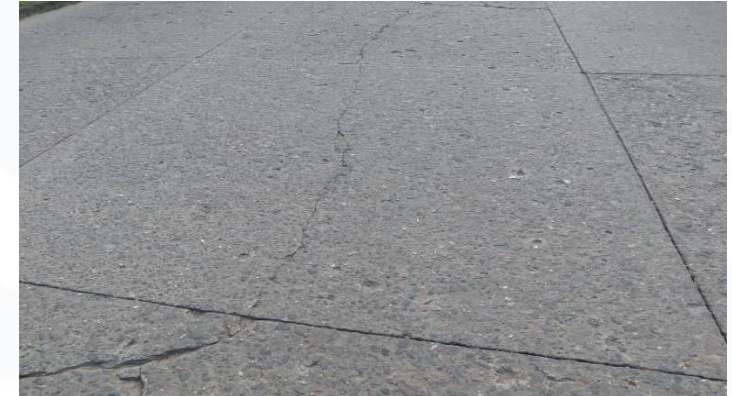
**Ilustración 2. Grieta Longitudinal**

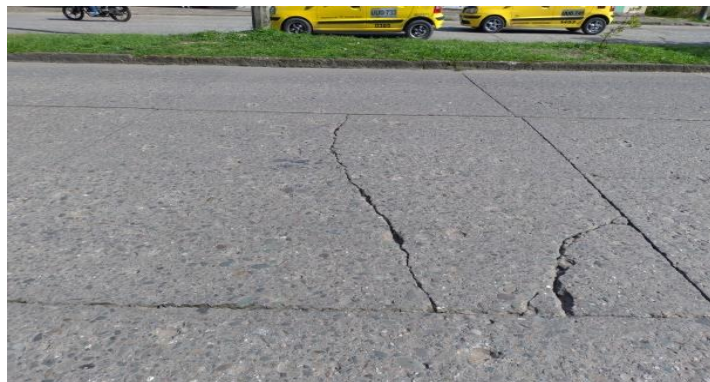
**Ilustración 3. Grieta en Esquina**

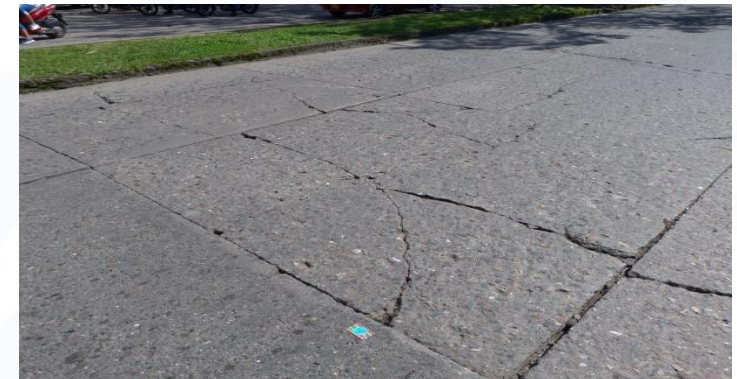
**Ilustración 4. Grieta en Bloque**

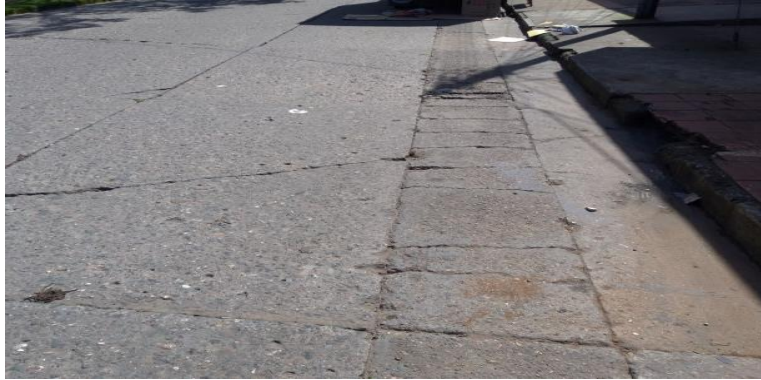
**Ilustración 5. Parche en Concreto**

- La mayoría de las intervenciones realizadas por parte de las empresas públicas para los servicios de telecomunicaciones y de acueducto y alcantarillado no se implementaron con el uso correcto de la norma, lo cual conlleva al registro de afectaciones con severidades altas en los parches de concreto (PCHC), siendo estas epicentro de fallas como las grietas transversales las cuales se originan desde las caras externas al corte realizado de la losa, así mismo se registraron desportillamientos dentro de los parches de concreto los cuales se originaban en las esquinas de los parches implementados.

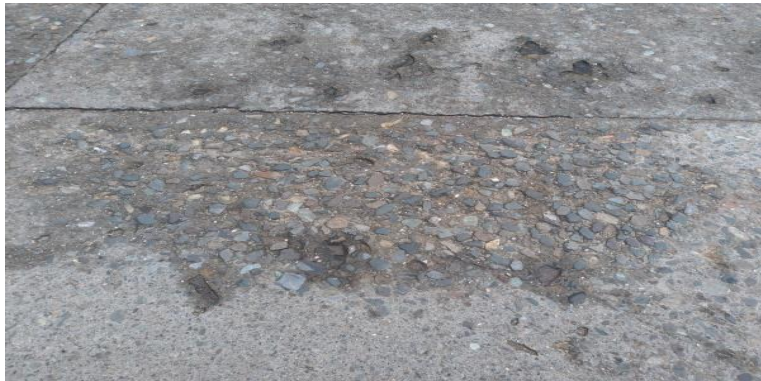
**Ilustración 7. Cabezas duras**

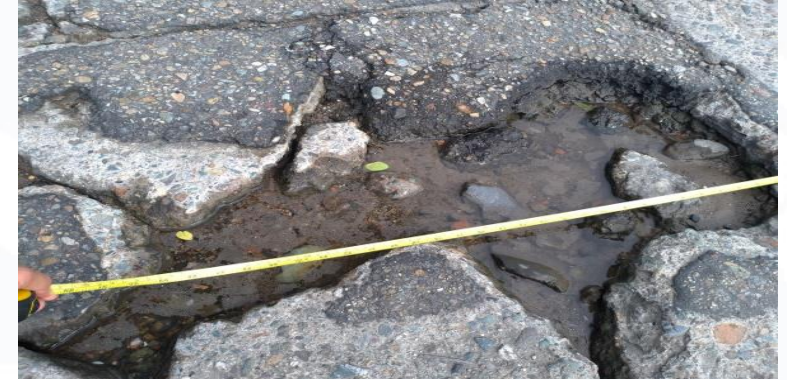
**Ilustración 6. Bache**

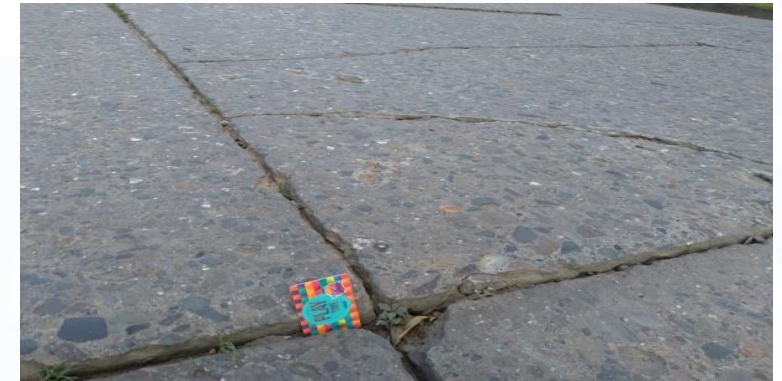
**Ilustración 8. Daños de Sellos**

- Los daños registrados en su gran mayoría se deben a la edad del pavimento implementado en las zonas, los efectos más presentados por esta causa son los daños en las juntas y sellos de la carpeta de rodadura, así mismo el pulimiento y el desgaste superficial de registrado de las losas de concreto.

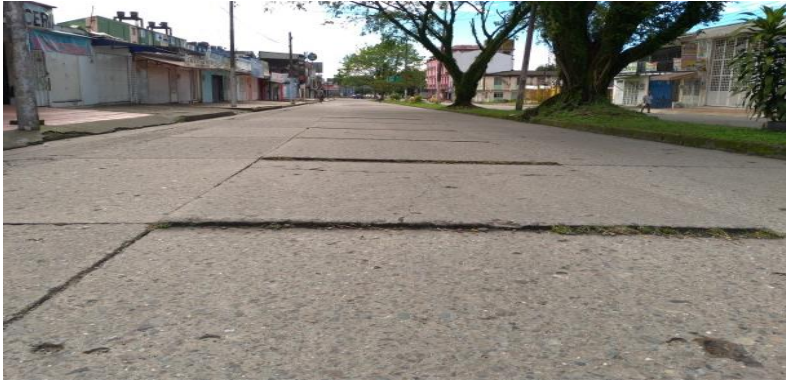
**Ilustración 9. Escalonamiento de Juntas**

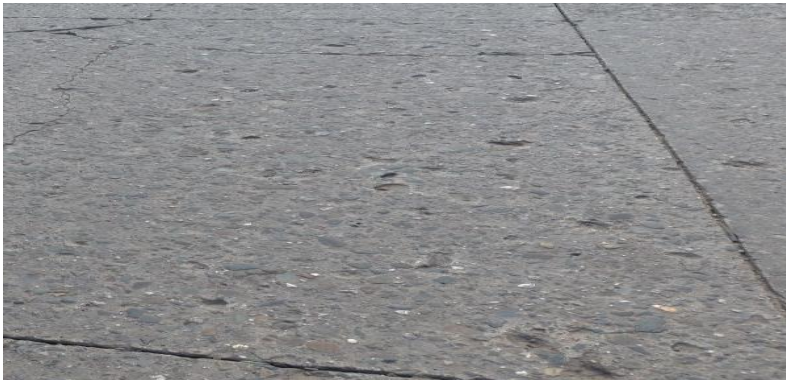
**Ilustración 11. Desintegración**

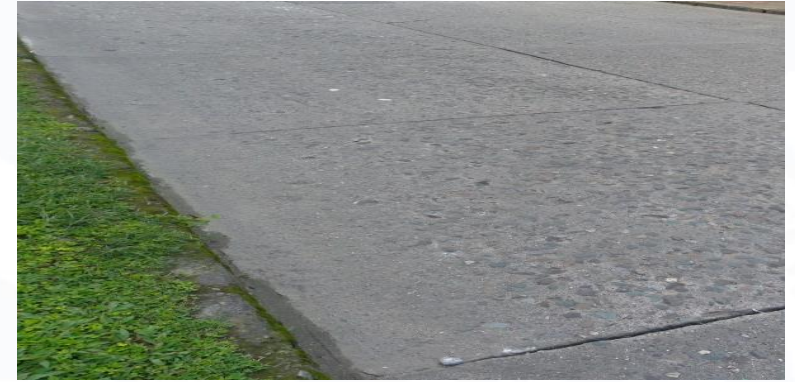
**Ilustración 10. Pulimiento**

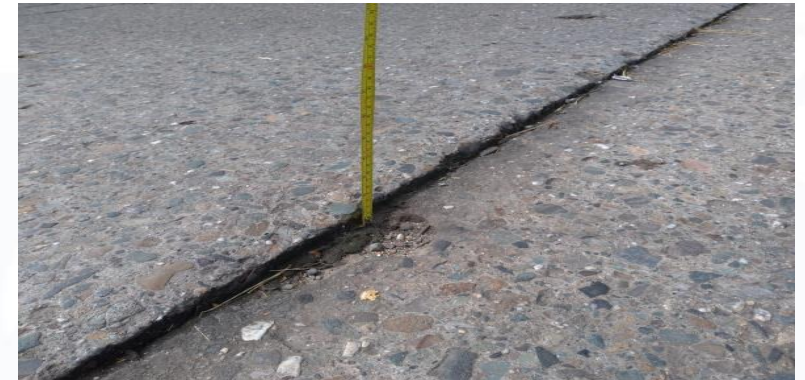
**Ilustración 12. Hundimiento**
