CASO DE ESTUDIO PATOLÓGICO DEL BLOQUE EDUCATIVO DE LA UNIVERSIDAD
DE CUNDINAMARCA SEDE GIRARDOT.

UNIVERSIDAD SANTO TOMÁS
ESPECIALIZACIÓN EN PATOLOGÍA DE LA CONSTRUCCIÓN

TRABAJO PROFESIONAL INTEGRADO II.

2021

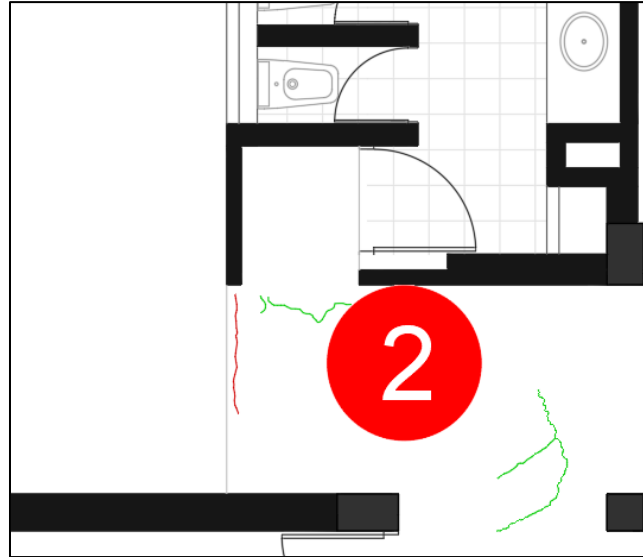
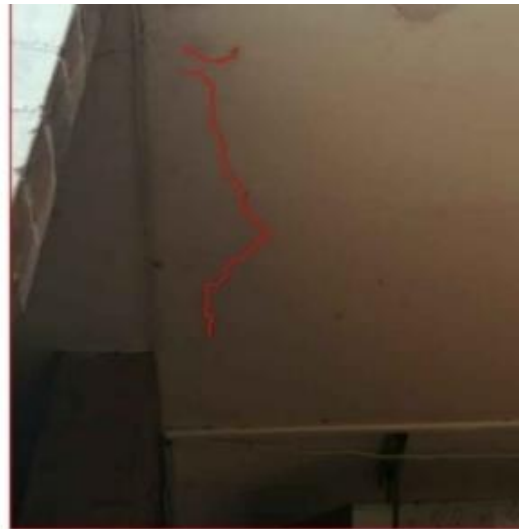
Lesión3: fisura de aproximadamente entre 0.33 mm y 0.60 mm en la placa de entrepiso maciza, ocasionada por fallas mecánicas derivadas posiblemente de asentamientos diferenciales, flexión de vigas y/o placas, deformaciones horizontales. Se observa que la mampostería de la fachada no tiene como soporte la plaza de entrepiso, en un futuro puede traer el desprendimiento de esta.

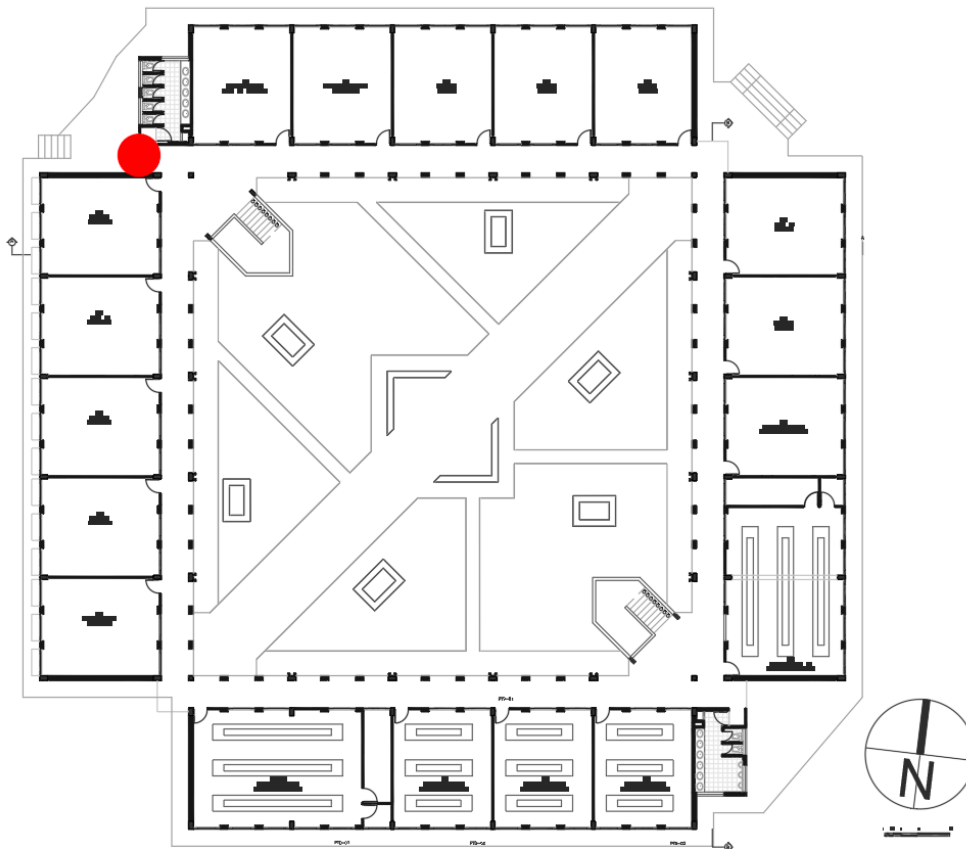
PLANTA PRIMER PISO.

Ubicación: placa de entrepiso Pasillo frente al baño de mujeres, en el ala norte, primer piso.

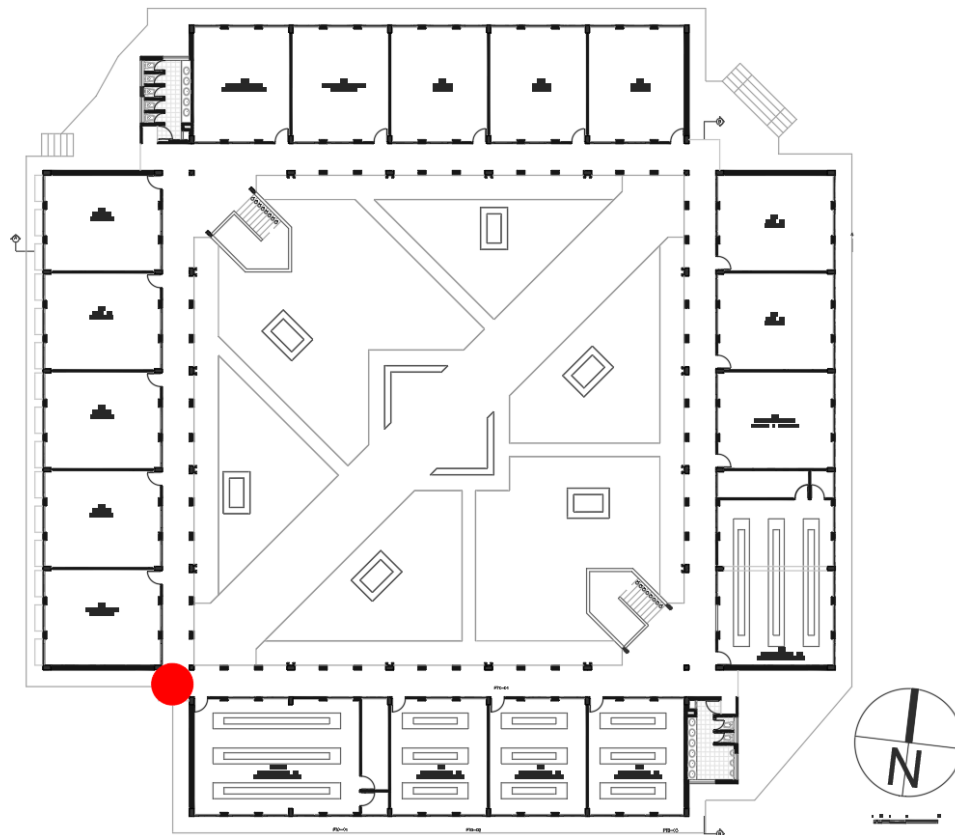
Ilustración 41 Ubicación Lesión 5

Lesión 5: Grieta en placa de entrepiso maciza, con 0.5 mm de grosor, profundidad de 3.47 cm y 2.23m de longitud. Esta grieta es causada por un asentamiento que experimenta el terreno.

Ubicación: Ubicada en la zona suroccidental de la edificación, entre el laboratorio de Inglés 106 y el laboratorio de Química y Biología 104-105.

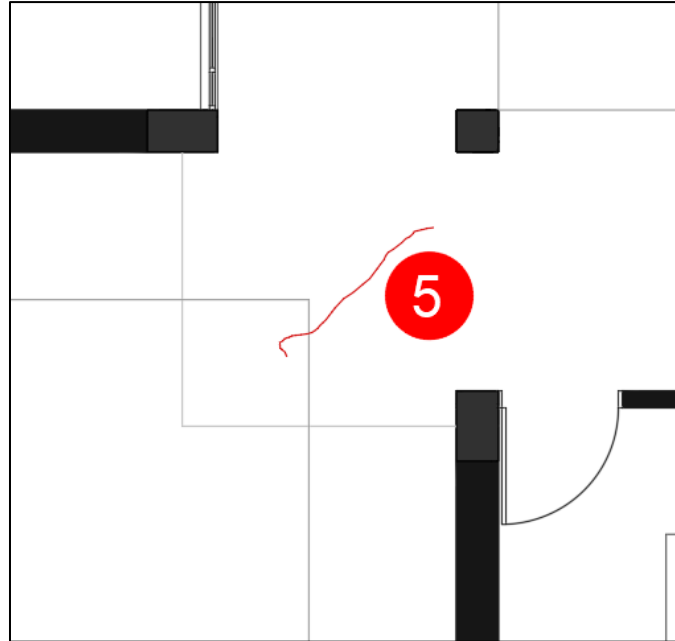
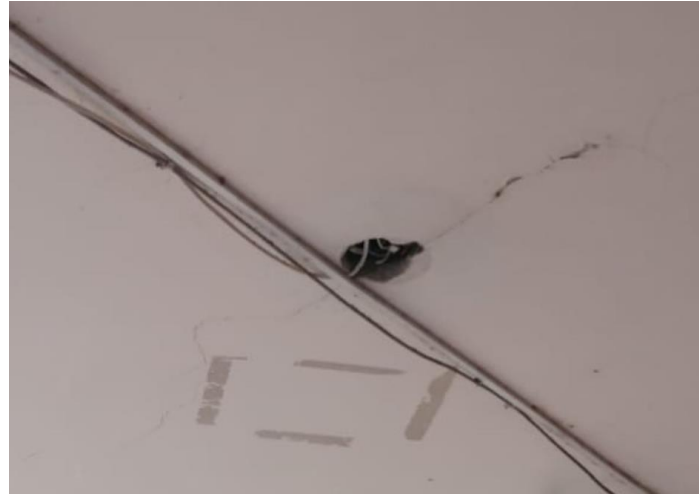
Lesión 6: fisura de aproximadamente entre 0.33 mm y 0.60 mm en la placa de entrepiso maciza, ocasionada por fallas mecánicas derivadas posiblemente de asentamientos diferenciales.

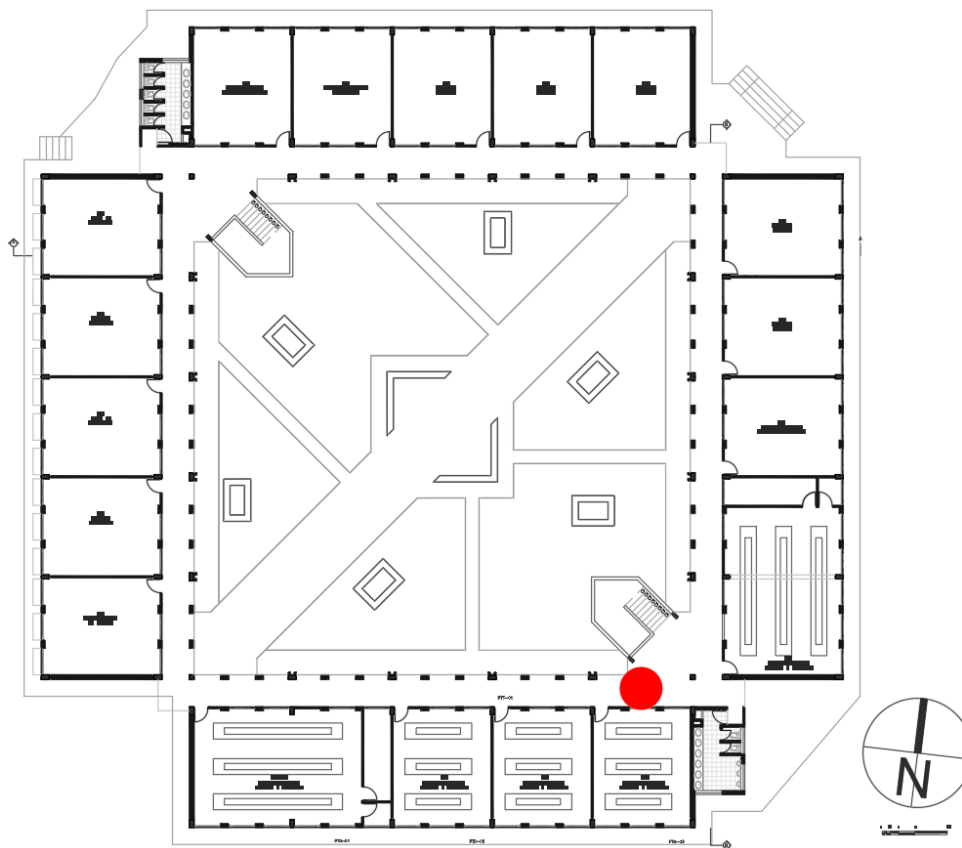
PLANTA PRIMER PISO.
Ilustración 44 Ubicación Lesión 8

Lesión 8: grieta en viga n° 8, de aproximadamente entre 1.5 mm y 2.0 mm de grosor, 5.3 cm de profundidad y 1.55m de longitud, ocasionada por fallas mecánicas derivadas posiblemente de asentamientos diferenciales, flexión de vigas y/o placas, deformaciones horizontales.

Ubicación: Entre el laboratorio de química y biología 101 y el laboratorio de química 104, frente a la escalera.

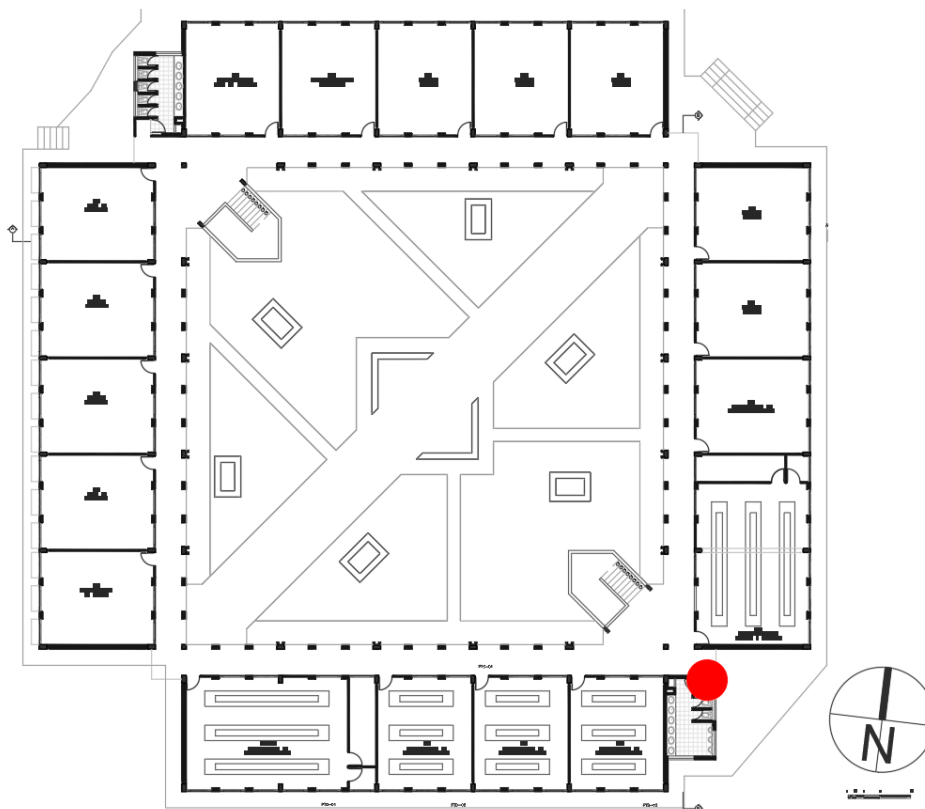
Ilustración 46 Ubicación Lesión 11

Lesión 11: Posibles fallas en la tubería de los baños del segundo piso, generaron una humedad constante en la losa, ocasionando deterioro de la pintura y mortero que genera daño en el acabado y de no detenerse la causa perdida de resistencia de la losa maciza de concreto al corroerse sus aceros.

Ubicación: Placa de entrepiso pasillo baño de hombres, primer piso.

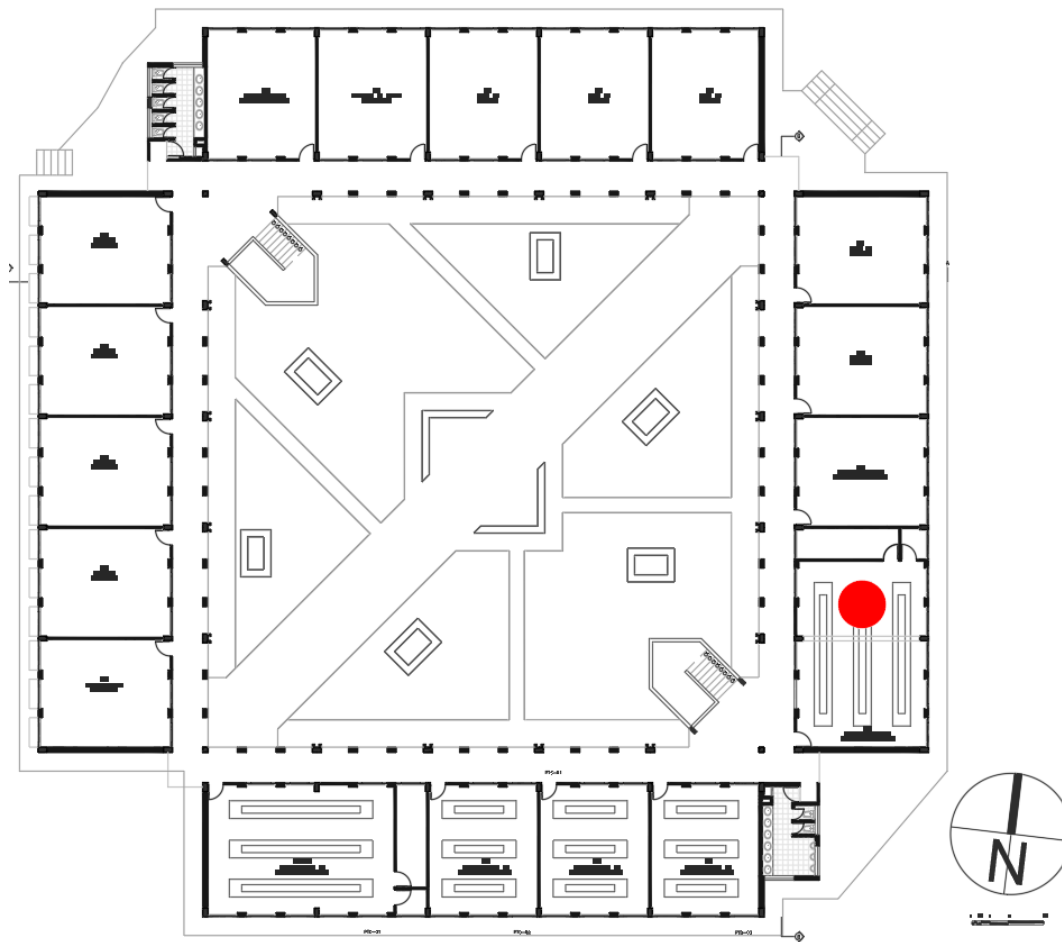
Ilustración 49 Ubicación Lesión 14

Lesión 14: fisura de aproximadamente entre 0.33 mm y 0.60 mm en la placa de entepiso, ocasionada por fallas mecánicas derivadas posiblemente de asentamientos diferenciales que presenta el terreno.

Ubicación: Laboratorio de química y biología 104 primer piso.

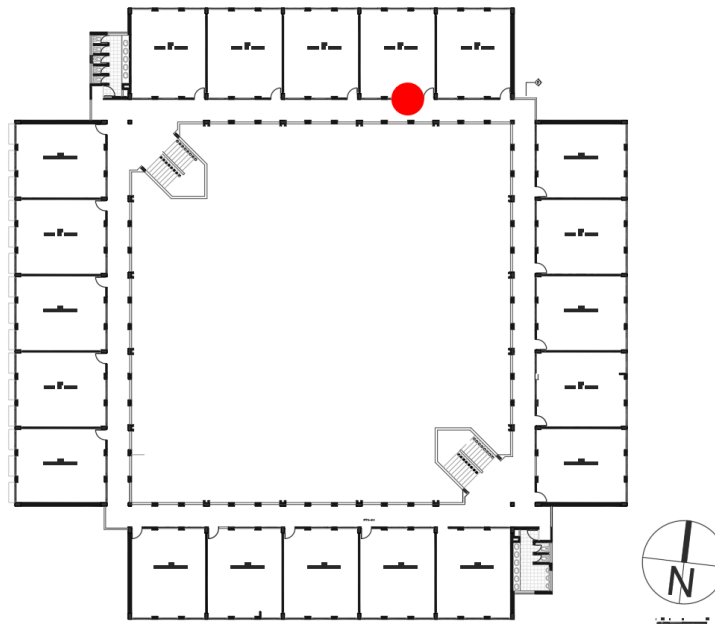
Ilustración 50 Ubicación Lesión 15.

Lesión 15: Sobrecarga sobre la puerta que continuo en el fallo del muro de mampostería de ladrillo, ocasionando el agrietamiento en el sector de adherencia de los dos elementos.

Ubicación: muro contra el pasillo, Aula 204, segundo piso.

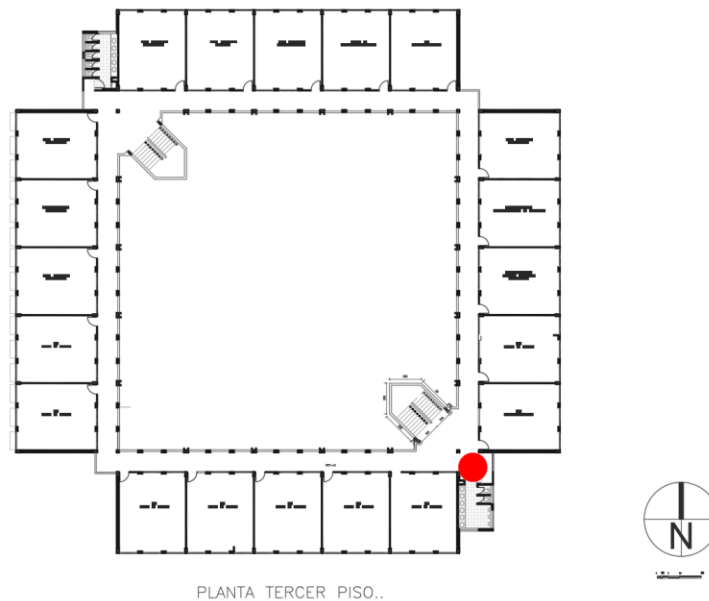
Ilustración 51 Ubicación Lesión 16

Lesión 16: Fallas de desagüe y perforaciones en la cubierta ocasionaron el ingreso de agua lluvia por filtración, lo que brindo las condiciones adecuadas para la aparición de hongos, eflorescencias y manchas por vanadio sobre muros, losa maciza de concreto.

Ubicación: Frente a la escalera del tercer piso, en la mampostería junto al aula 301.

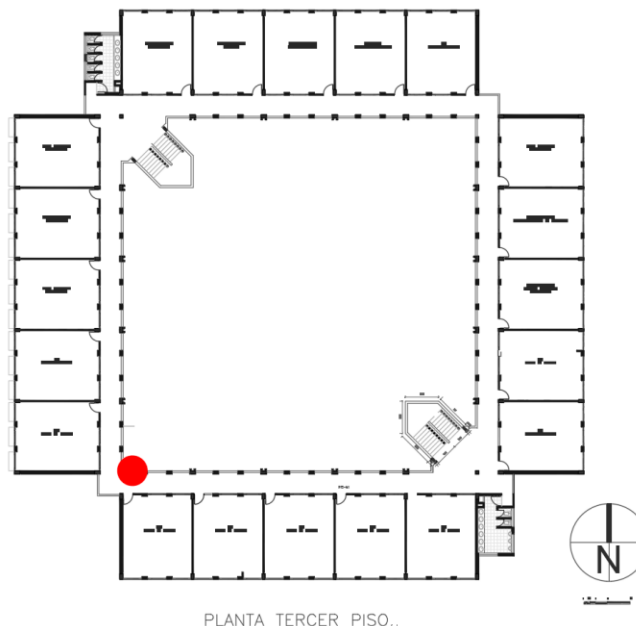
Ilustración 53 Ubicación Lesión 18

Lesión 18: La viga presenta carbonatación producida por su exposición ante el dióxido de carbono y a la humedad, lleva a la corrosión del acero, pérdida de alcalinidad del concreto y por consiguiente el comienzo de la pérdida del concreto.

Ubicación: Columna C8 parte superior, tercer piso.

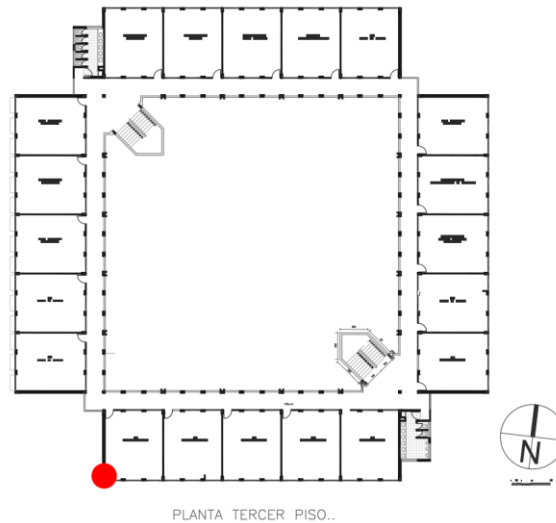
Ilustración 55 Ubicación Lesión 20

Lesión 20: Presencia de fisuras en los muros de ladrillo de la fachada, ocasionada por fallas mecánicas derivadas posiblemente de asentamientos diferenciales.

Ubicación: Esquina fachada del laboratorio de química y biología 104-105 primer piso, esquina fachada del aula 215 segundo piso, esquina fachada aula 305 tercer piso.

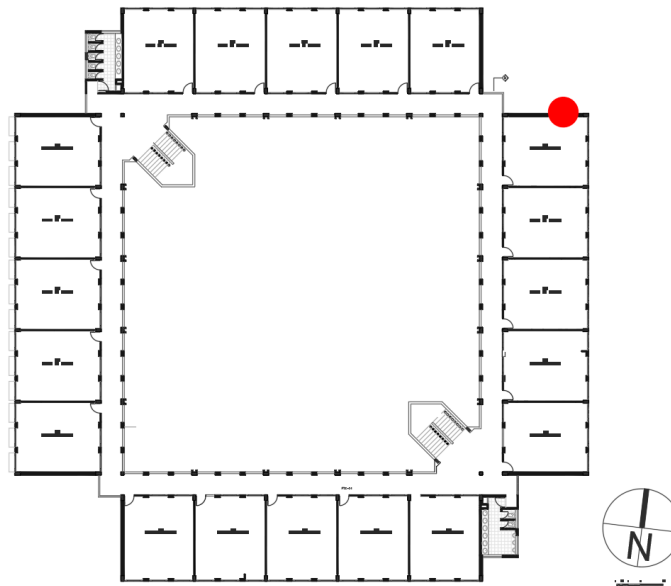
Ilustración 57 Ubicación Lesión 22

Lesión 22: fisura vertical en muro de mampostería de la fachada, ocasionada por fallas mecánicas derivadas posiblemente de asentamientos diferenciales.

Ubicación: Fachada segundo, aula 206 piso frente al auditorio.

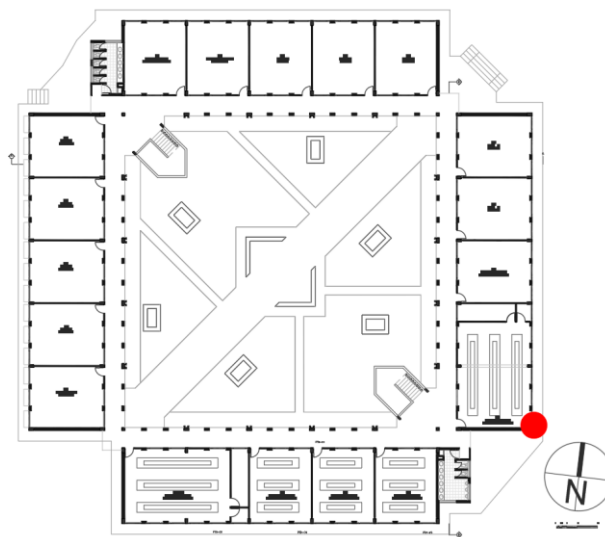
Ilustración 58 Ubicación Lesión 23

Lesión 23: Presencia de fisuras en los muros de ladrillo de la fachada, ocasionada por fallas mecánicas derivadas posiblemente de asentamientos diferenciales.

Ubicación: Fachada esquina laboratorios 104 frente a los parqueaderos y la Carrera 19.

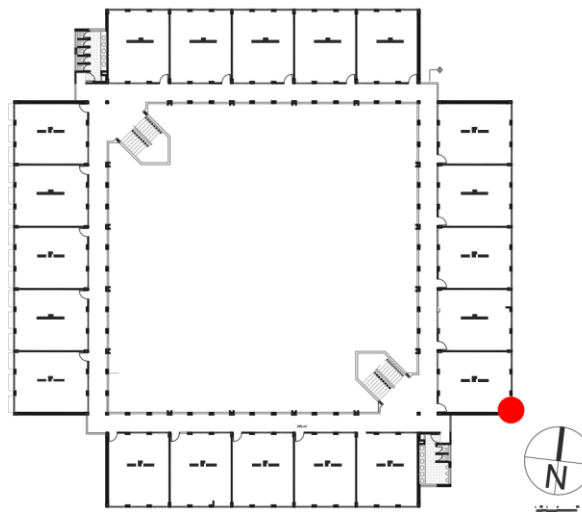
Ilustración 59 Ubicación Lesión 24

Lesión 24: Presencia de fisuras en los muros de ladrillo de la fachada, ocasionada por fallas mecánicas derivadas posiblemente de asentamientos diferenciales, deben hacerse ensayos mas profundos para determinar realmente el origen de su causa.

Ubicación: Fachada esquina laboratorios 104 frente a los parqueaderos y la Carrera 19.

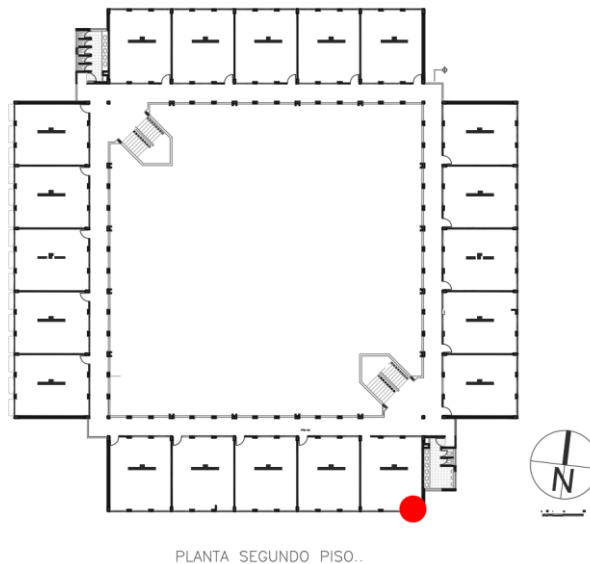
Ilustración 60 Ubicación Lesión 25

Lesión 25: Presencia de fisuras la placa de entre piso de ladrillo de la fachada, ocasionada por fallas mecánicas derivadas posiblemente de asentamientos diferenciales, flexión de vigas y/o placas, deformaciones horizontales.

Ubicación: esquina de la placa de entre piso del aula 21, segundo piso.

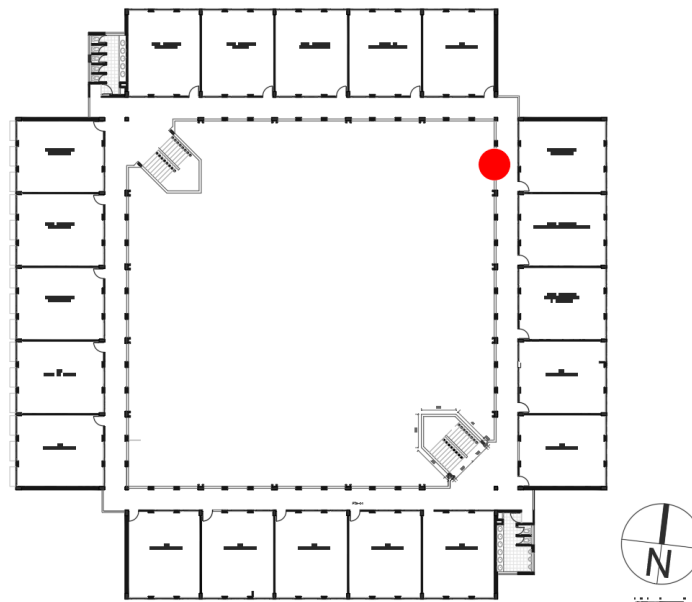
Ilustración 63 Ubicación Lesión 28

Lesiones 28: fisura horizontal de aproximadamente 5.69m de longitud en el antepecho de la fachada. Es producida por lesiones mecánicas.

Localización: antepecho fachada oriental interna, tercer piso.

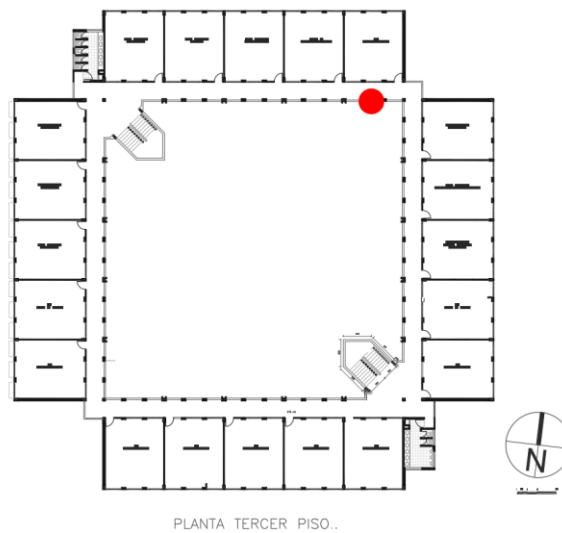
Ilustración 64 Ubicación Lesión 29

Lesión 29: fisura horizontal de aproximadamente 5.69m de longitud en el antepecho de la fachada. Es producida por lesiones mecánicas.

Localización: antepecho fachada norte interno, tercer piso.

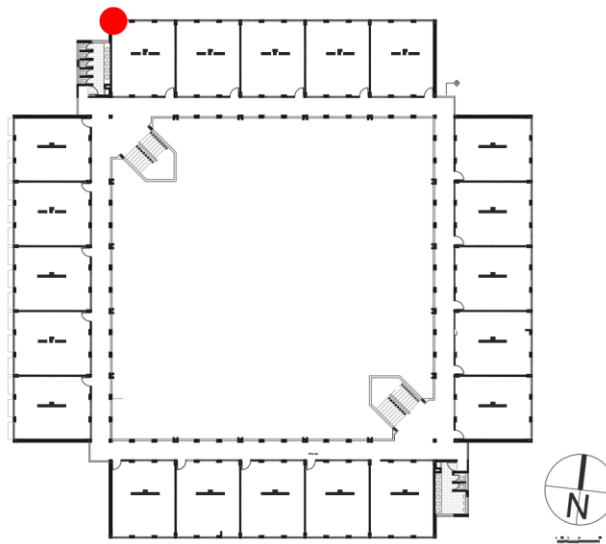
Ilustración 65 Ubicación Lesión 30

Lesión 30: Grieta vertical en la mampostería posiblemente causada por el asentamiento del terreno.

Ubicación: esquina parte inferior del aula 315 Fachada tercer piso frente a las zonas verdes.

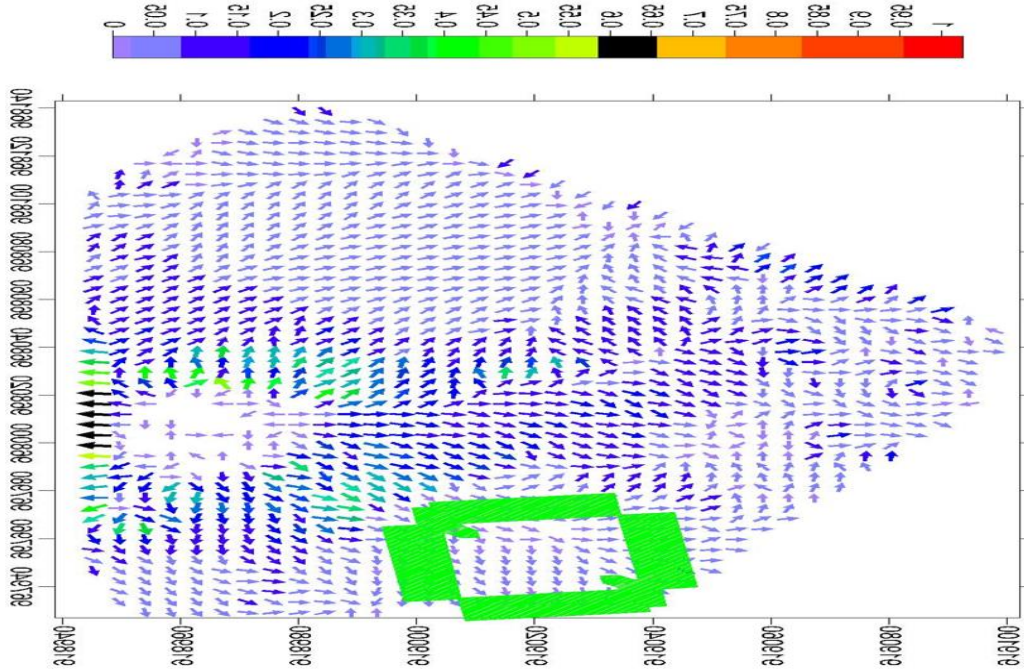
Gráfico 16 comportamiento de flujo del agua lluvia por topografía.

Tal como se evidencia en el grafico 16 el flujo del agua tiende a circular sobre la zona verde que es la zona donde se encuentra la edificación de estudio, este flujo de agua continuo tiende a infiltrarse al suelo y afectar las capacidades mecánicas del mismo. Se considera pertinente realizar un análisis de la permeabilidad de los suelos verificando con los caudales de descarga la posible invasión del agua al sub suelo, generando un lavado de finos o cambios volumétricos en el mismo. Esto teniendo en cuenta el tipo de suelo encontrado en la profundidad de desplante de la cimentación.
