**Diagnóstico Patológico de la Terminal de Transportes de Marsella, Risaralda**

Universidad Santo Tomás  
Facultad de Ingeniería Civil  
Especialización en Patología de la Construcción  
2026

*Ficha general de inspección patológica*

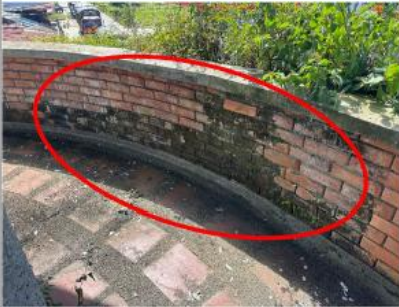
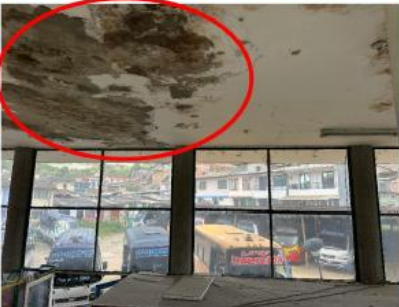
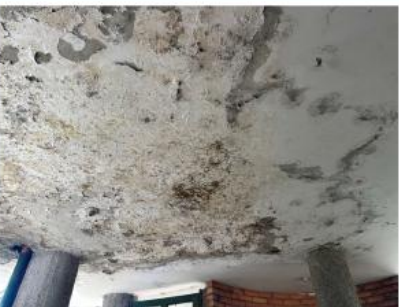
| FICHA DE CLASIFICACIÓN Y DIAGNÓSTICO DE LESIONES | | Ficha N°: | 3 | |
|---|---|---|---|---|
| <p>Las humedades se presentan en los muros de antepecho del segundo nivel, específicamente en las zonas de jardineras, debido a la filtración de agua hacia el interior de los elementos. Asimismo, se evidencian en las áreas inferiores a la placa de entrepiso del mismo nivel, donde la humedad se transmite hacia los acabados, manifestándose en forma de manchas, presencia de moho y desprendimiento de pintura.</p> | <p>Deterioro de cubierta, acumulación de aguas lluvias, exposición de placa a la intemperie y mal funcionamiento de bajantes.</p> | <p>DEFICIENTE CONCEPCIÓN DEL PROYECTO<br/>FALTA DE MANTENIMIENTO</p> | | |

| Área/ componente | Propuesta de intervención | Objetivo |
|---|---|---|
| Muros y placas de entrepiso (zonas con humedad) | Remoción de acabados deteriorados, secado de superficies y aplicación de sistema integral de impermeabilización en jardineras y placas. Implementación de drenajes y corrección de pendientes. | Eliminar filtraciones, controlar la humedad y recuperar la durabilidad de los materiales |

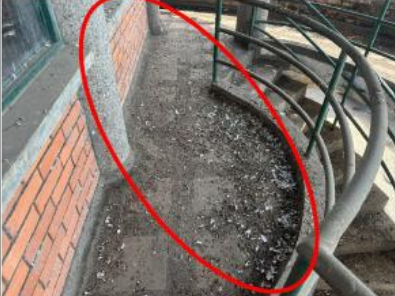
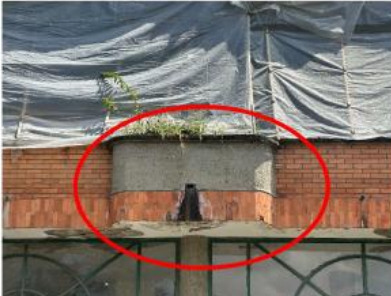
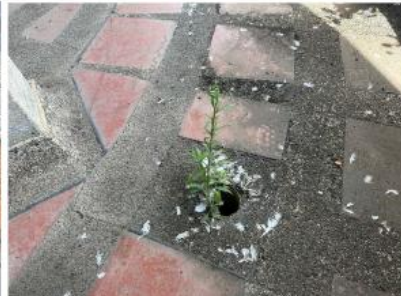
| <b>UNIVERSIDAD SANTO TOMÁS</b> | | | | |
|---|---|---|---|---|
| En el segundo nivel de la edificación se evidencia acumulación de suciedad sobre los pisos, originada por la presencia de animales y sus desechos, la cual se distribuye a lo largo de la estructura, especialmente en corredores externos y otras áreas accesibles para la fauna. De manera complementaria, en los balcones donde se ubican las jardineras se observa un lavado diferencial en los desagües externos, que ha generado escurrimientos localizados y la formación de manchas en los paramentos debido al arrastre de agua. | Presencia de organismos vivos, falta de mantenimiento y mala concepción de desagües. | DEFICIENTE CONCEPCIÓN DEL PROYECTO<br>FALTA DE MANTENIMIENTO | | |

| Control de agentes biológicos | Limpieza y desinfección de áreas afectadas, instalación de mallas o dispositivos antipájaros y retiro de vegetación no controlada | Reducir el deterioro por agentes externos y mejorar condiciones de salubridad |

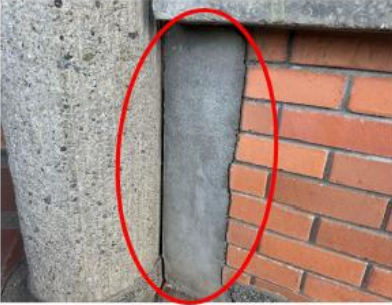
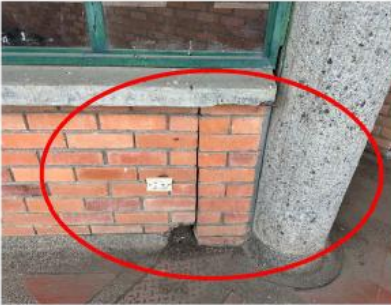
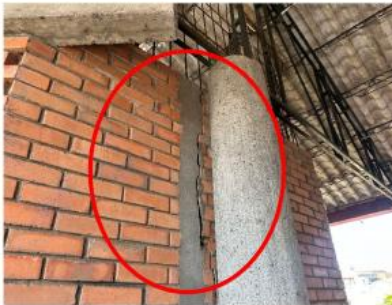
| <b>UNIVERSIDAD SANTO TOMÁS</b> | | | | |
|---|---|---|---|---|
| Separación de elementos - Grietas | DIRECTA | | Se identifican grietas en los acabados próximos a las juntas de dilatación, originadas por la ausencia de materiales adecuados en el sellado y por la falta de mantenimiento de estas juntas. La pérdida de funcionalidad del sistema de dilatación ha generado concentraciones de esfuerzo en los recubrimientos adyacentes, lo que se manifiesta en fisuración, desprendimiento de acabados y pérdida de estanqueidad, con riesgo de progresión hacia daños mayores si no se corrigen las condiciones constructivas y de mantenimiento. | |
| En la placa de entrepiso, a la altura de la junta de dilatación que separa las secciones laterales del edificio de la zona central, se evidencian grietas en elementos no estructurales, específicamente en los muros divisorios. Estas fisuras y desprendimientos se generan por la ausencia de materiales de aislamiento y sellado adecuados en la junta, lo que impide absorber los movimientos diferenciales entre los cuerpos estructurales, ocasionando aberturas que comprometen tanto la estética como la funcionalidad de los espacios. | Falta de mantenimiento a juntas de dilatación, concentración de esfuerzos en acabados y sellado inadecuado de juntas. | INTERVENCIONES INAPROPIADAS | | |

| Área/ componente | Propuesta de intervención | Objetivo |
|---|---|---|
| Muros con fisuración (juntas de dilatación) | Retiro de materiales rígidos en juntas, limpieza y aplicación de sellantes elásticos. Reposición de acabados con juntas de control visibles | Permitir la absorción de movimientos diferenciales y evitar la recurrencia de fisuras |

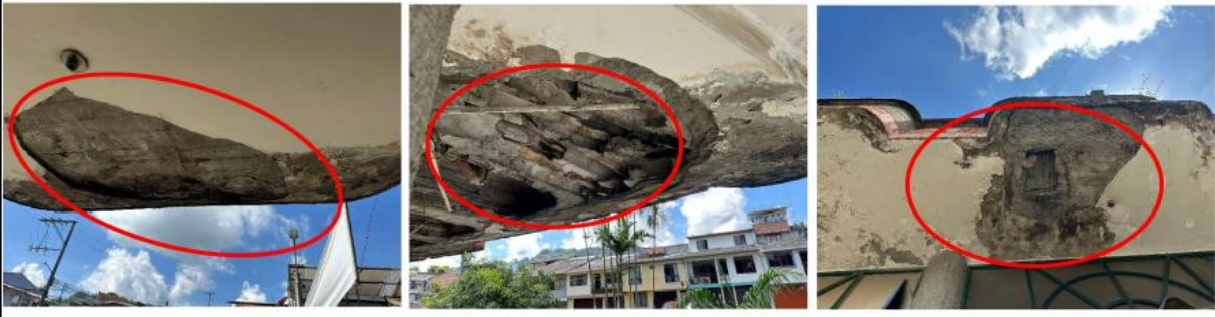
| FICHA DE CLASIFICACIÓN Y DIAGNÓSTICO DE LESIONES | | Ficha N°: | 6 | |
|---|---|---|---|---|
| <p>En la placa de entrepiso, específicamente en la zona central y en los pasillos exteriores, se observa desprendimiento del revestimiento inferior de los casetones, lo que deja expuesto el entramado de la losa aligerada. Esta condición está asociada a la acción prolongada de humedades e infiltraciones que han debilitado la adherencia del recubrimiento, generando pérdida de material, afectación estética y mayor vulnerabilidad a procesos de deterioro acelerado.</p> | <p>Empozamiento de aguas lluvias, filtración de agua en placa de entrepiso y mal funcionamiento de bajantes.</p> | <p>FALTA DE MANTENIMIENTO</p> | | |

| Área/ componente | Propuesta de intervención | Objetivo |
|---|---|---|
| Losa de entrepiso (cara inferior) | Retiro de recubrimientos sueltos, limpieza mecánica, aplicación de tratamiento antifúngico y reposición de acabados con morteros modificados | Restablecer la adherencia de los acabados y proteger la losa frente a la humedad |

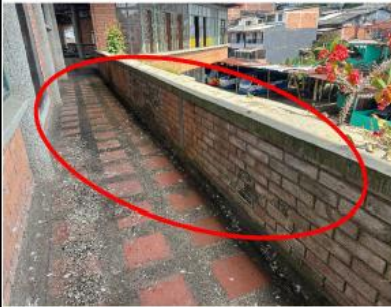
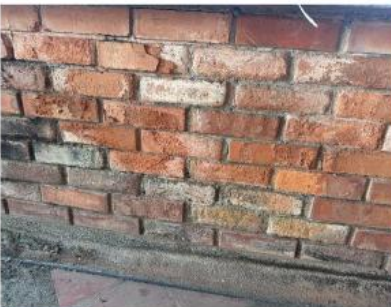
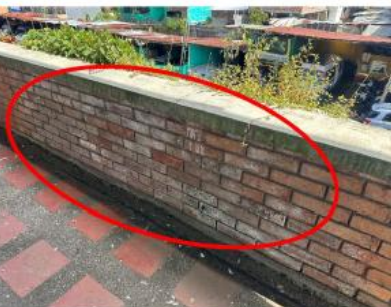
| <b>UNIVERSIDAD SANTO TOMÁS</b> | | | | |
|---|---|---|---|---|
| En los muros de antepecho del segundo nivel se observan eflorescencias y procesos de erosión en las unidades de mampostería, caracterizados por una apariencia blanquecina generada por la cristalización de sales solubles. Estas manifestaciones se concentran de manera particular en la zona interna de las jardineras exteriores, donde la presencia constante de humedad favorece la migración de sales hacia la superficie del material, acelerando el deterioro y afectando la durabilidad de los elementos. | Filtración de agua de jardineras y ausencia de impermeabilización. | DEFICIENTE CONCEPCIÓN DEL PROYECTO<br>FALTA DE MANTENIMIENTO | | |

| Mampostería en jardineras y balcones | Limpieza de eflorescencias, sellado superficial, reposición de juntas deterioradas y aplicación de recubrimientos hidrófugos | Reducir la absorción de humedad y prevenir la migración de sales |

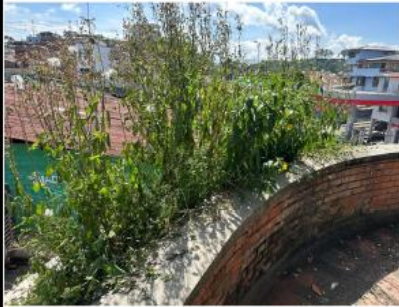
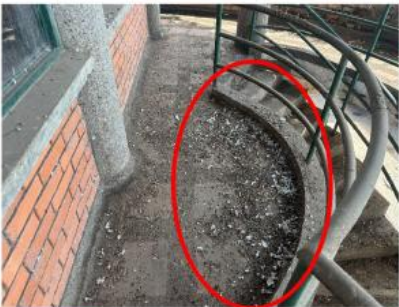
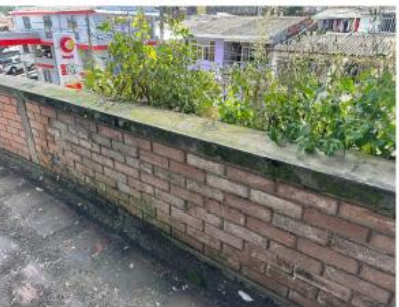
| <b>UNIVERSIDAD SANTO TOMÁS</b> | | | | |
|---|---|---|---|---|
| Suciedad por depósitos - Retención de humedad - Degradación de acabados | DIRECTA | Se evidencia la presencia de organismos biológicos y fauna urbana en diferentes sectores de la edificación, manifestándose principalmente en el crecimiento de vegetación en muros y juntas, así como en la anidación de palomas en elementos arquitectónicos expuestos. Estas condiciones se asocian a falta de mantenimiento, acumulación de humedad y ausencia de barreras físicas que facilitan la colonización. | | |
| En los pasillos exteriores y en las jardineras de la Terminal de Transportes se evidencia la presencia de organismos biológicos, tanto vegetales como animales. En las jardineras, el estado de abandono y la falta de mantenimiento han favorecido el crecimiento excesivo de vegetación, lo cual genera deterioro en acabados, obstrucciones en desagües y acumulación de humedad en zonas adyacentes. De manera complementaria, se observa una plaga generalizada de palomas urbanas que habitan en la estructura de la cubierta, constituyéndose en un agente de deterioro relevante debido a la acumulación de excretas, corrosión de elementos metálicos, ensuciamiento de superficies y riesgo sanitario asociado. | Falta de limpieza y mantenimiento, presencia de aves. | FALTA DE MANTENIMIENTO | | |
