**Estudio patológico centro de rehabilitación infantil (Km 19 Bogotá – Chía)**

**Trabajo Profesional Integrado**

**Especialización En Patología De La Construcción**

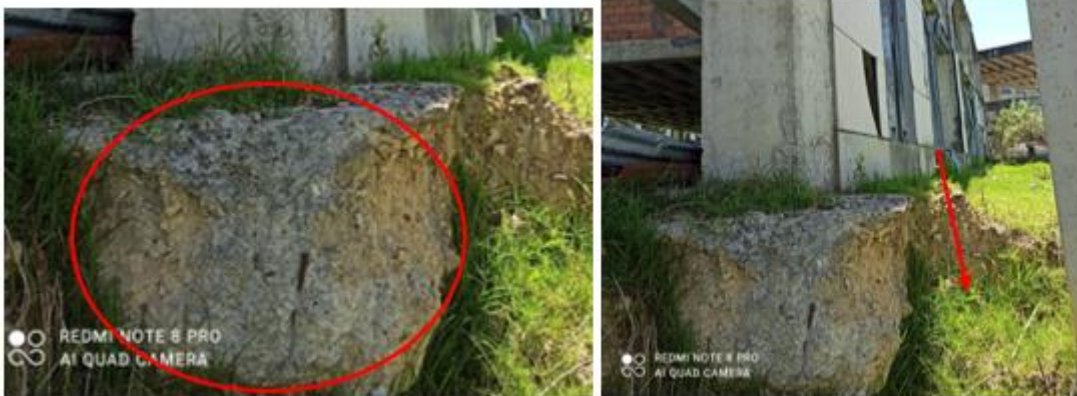
**Ilustración 7.** Porción de la cimentación visible (zapata).

<b>Lesión primaria:</b>	Corresponde a lesiones de tipo físico: debido a humedad y erosión, producto de la lluvia y los agentes atmosféricos del sector.
<b>Lesión secundaria:</b>	Corresponde a lesiones de tipo químico: es una lesión secundaria como producto de la humedad, esto produjo una reacción química que conlleva a la formación de microorganismos.
<b>Causa indirecta:</b>	Mala planeación y ejecución del proyecto
<b>Clasificación según su afectación:</b>	Es una lesión severa con un grado de afectación del 20% al 40% dado que solo se puede evaluar el estado de un elemento de cimentación.

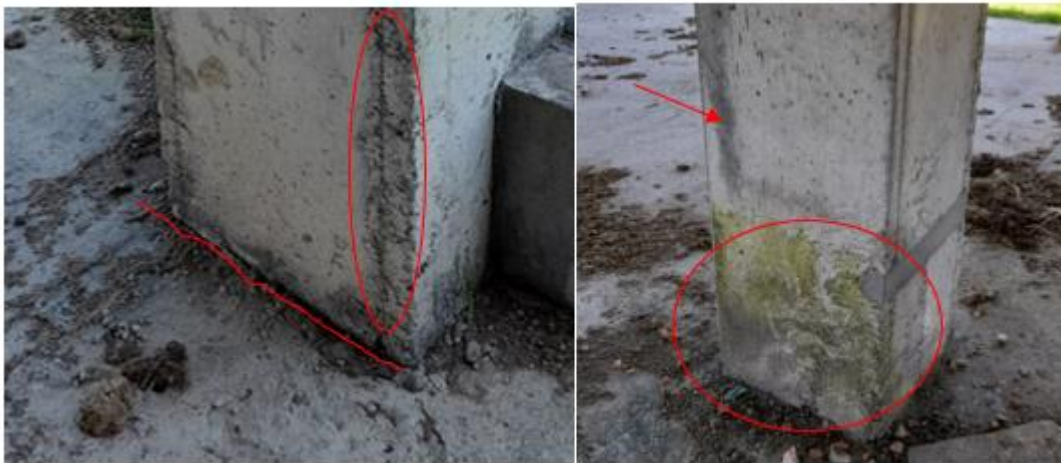
**Ilustración 8.** Estado de las columnas de la planta inferior

Todos los elementos estructurales del paciente, en este caso las columnas presentan erosión y ensuciamiento asociados a la humedad y a la presencia de musgo y hongo; se puede observar que en algunos elementos esta humedad desencadenó una falla mecánica como la dilatación de entre elementos.

El ensuciamiento en la sección superior de las columnas fue producto de las lluvias y la falta de cubierta en las placas superiores, además de una mala ejecución en obra que desencadenó una serie de fisuras en la sección transversal de los elementos de conexión viga columna, para establecer que tanto afecta estas fallas mecánicas a la resistencia del elemento se deben de realizar ensayos para evaluar la sismo resistencia del proyecto

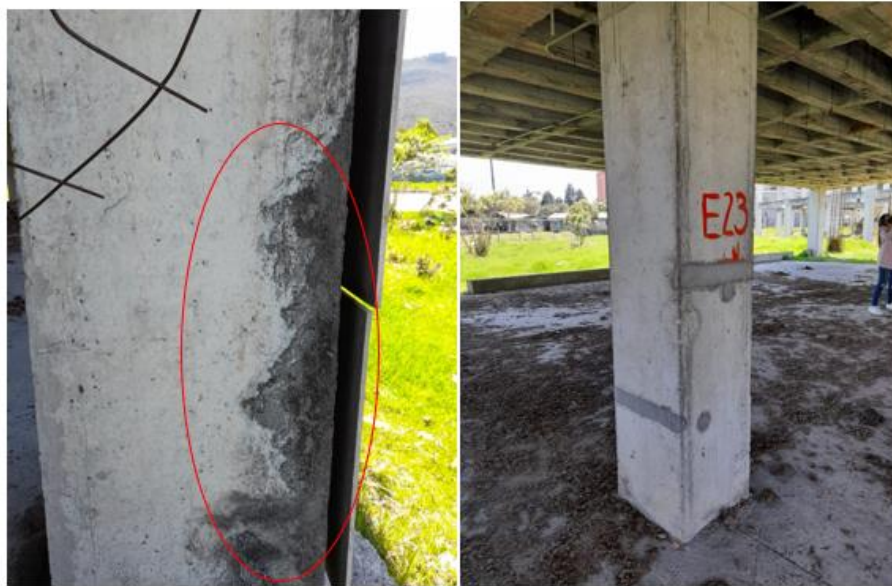
**Ilustración 9.** Estado de las columnas de la planta inferior

<b>Lesión primaria:</b>	La humedad por lesión física, que desencadenó en otra serie de patologías representativas en la estructura.
<b>Lesión secundaria:</b>	En las columnas se presentaron dos lesiones, la primera es de origen físico, debido a la erosión como producto de la suciedad, excremento de caballo, polución y vegetación.
<b>Causa indirecta:</b>	La segunda patología y de las más representativas es de origen mecánico, en estas podemos identificar posible pérdida de capacidad portante de los elementos, debido a las fisuras cerca a los nodos como en la ilustración 9
<b>Clasificación según su afectación:</b>	Mala planeación, elección de los diseños y técnicas en los procesos constructivos.

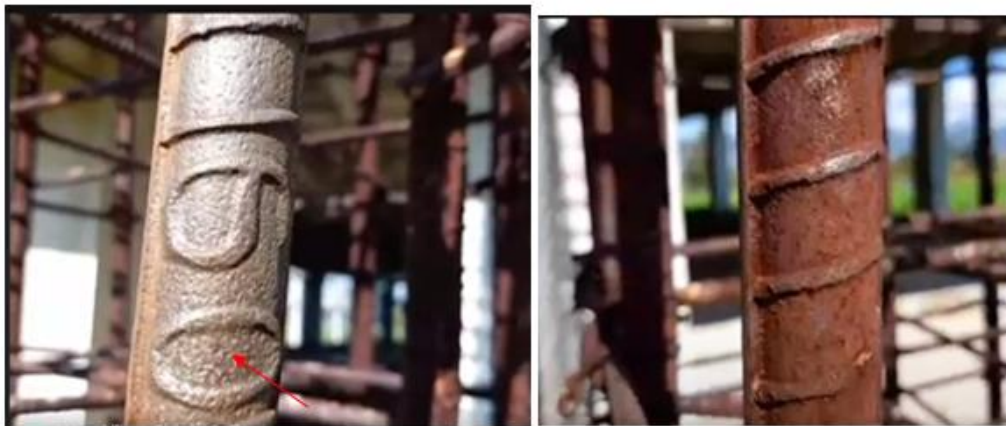
**Ilustración 10.** Erosión (izq.) y oxidación (der.)

<b>Lesión primaria:</b>	Humedad que corresponde a lesiones de tipo químico, esto provocó una reacción química que condujo a la oxidación de los elementos.
<b>Lesión secundaria:</b>	Es una lesión de tipo químico, dado que la oxidación del elemento produjo a que el elemento se fuera erosionando.
<b>Causa indirecta:</b>	Deficiente concepción del proyecto
<b>Clasificación según su afectación</b>	Es una lesión grave con un grado de afectación del 60% al 80% dado que estos elementos ya no pueden ser utilizados y deben ser reemplazados.

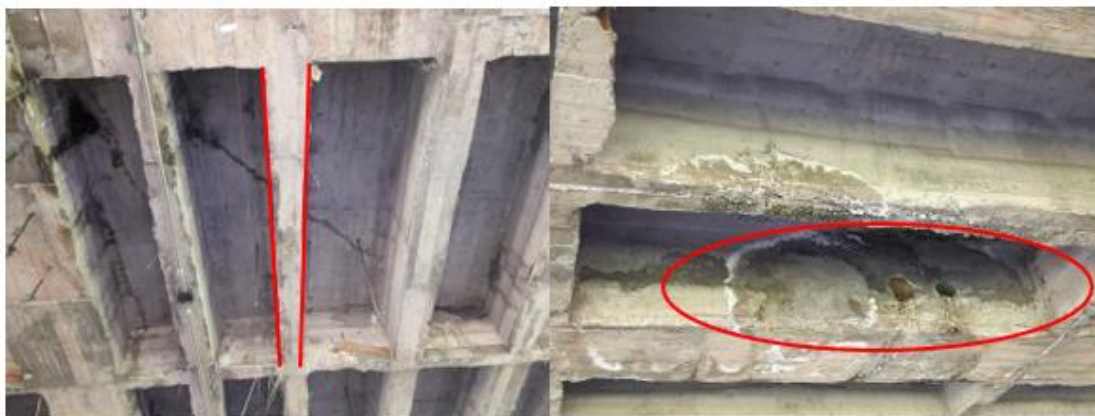
Por malas prácticas en los procesos constructivos y posible deficiencia en los diseños hidrosanitarios, el elemento presento una diferencia en los espesores y los ejes constructivos lo cual puede interferirá en la capacidad portante de todo el proyecto

**Ilustración 11.** Variación de espesores (izq.) y humedad y erosión en viguetas (der.)

<b>Lesión primaria:</b>	Humedad de origen físico desencadenó lesiones de origen físico y mecánico por malas prácticas constructivas.
<b>Lesión secundaria:</b>	Las lesiones de origen mecánico corresponden a la pérdida de capacidad portante de los elementos por discontinuidad en su sección longitudinal.
<b>Causa directa:</b>	Deficiente concepción del proyecto
<b>Clasificación según su afectación</b>	Es una lesión grave con un grado de afectación del 60% al 80% dado que no se puede verificar la resistencia de los elementos los cuales se ven a simple vista mal contruidos.

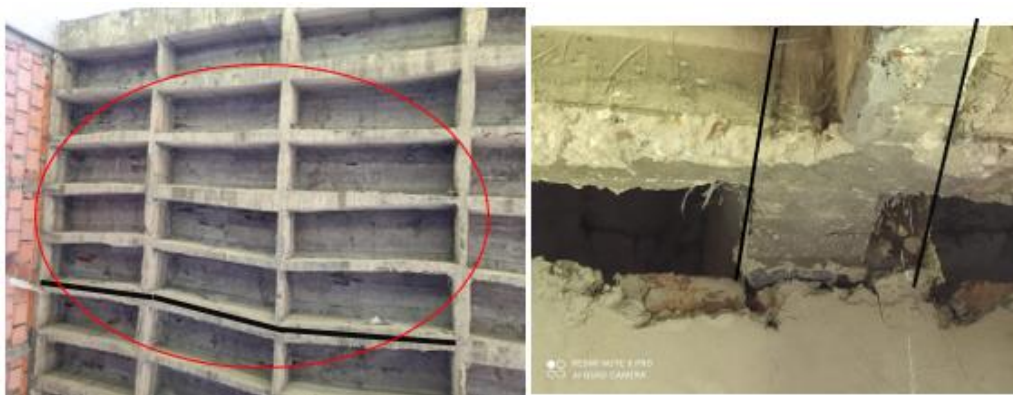
**Ilustración 12.** Discontinuidad (izq.) y desprendimiento de concreto en viguetas (der.)

La humedad se puede determinar como la causa primaria que desencadenó la erosión y eflorescencias, en la imagen 2 se puede evidenciar que en la zona donde se presenta mayor eflorescencia hay dos tuberías sin servicio las cuales pueden tener algún tipo de filtración de agua en las plantas superiores.

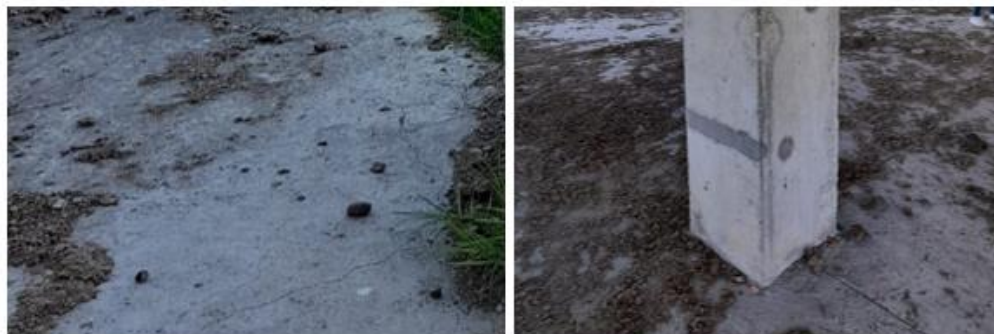
**Ilustración 13** Lesiones en placa de concreto del primer piso.

<b>Lesión primaria:</b>	Humedad y erosión de origen físico desencadenan lesiones de origen físico y químico y mecánico por malas prácticas constructivas.
<b>Lesión secundaria:</b>	Fisuras en toda su superficie, estas lesiones son de origen mecánico.
<b>Causa directa:</b>	Deficiente concepción del proyecto
<b>Clasificación según su afectación</b>	Es una lesión leve con un grado de afectación del 20% al 40%

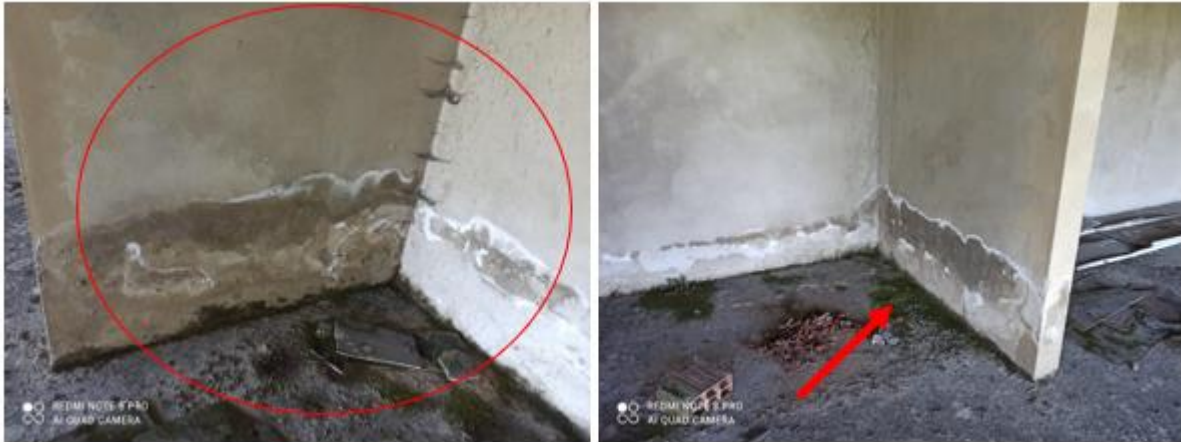
**Ilustración 14.** Muros de confinamiento

<b>Lesión primaria:</b>	La humedad por lesión física, que desencadeno en otra serie de patologías representativas en la estructura.
<b>Lesión secundaria:</b>	Organismos, y humedad es la patología de origen químico, por eso el cambio de tonalidad de los muros y la aparición de moho.
<b>Causa directa:</b>	Deficiente concepción del proyecto
<b>Clasificación según su afectación</b>	Es una lesión leve con un grado de afectación del 60% al 80%

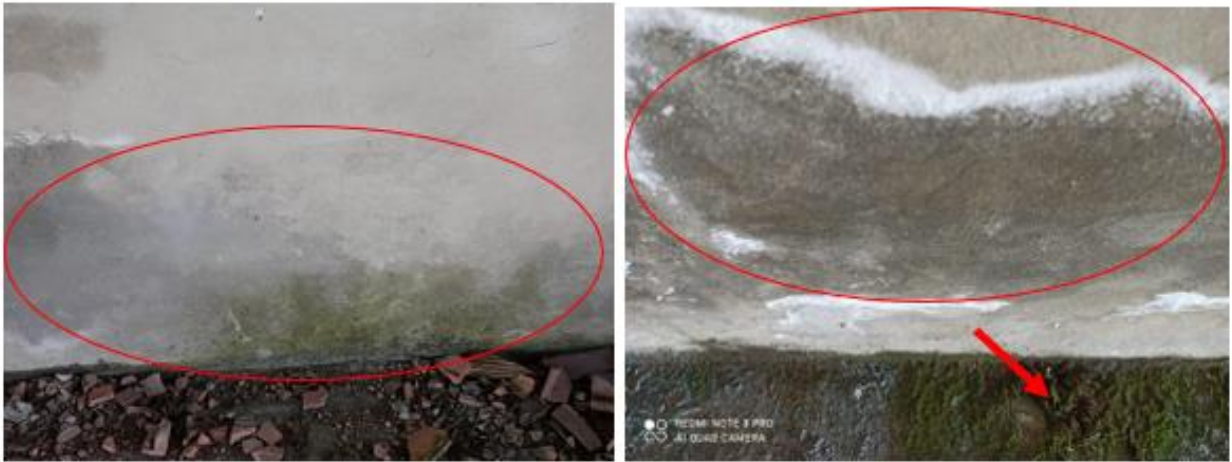
**Ilustración 15.** Zona inferior de los muros de confinamiento

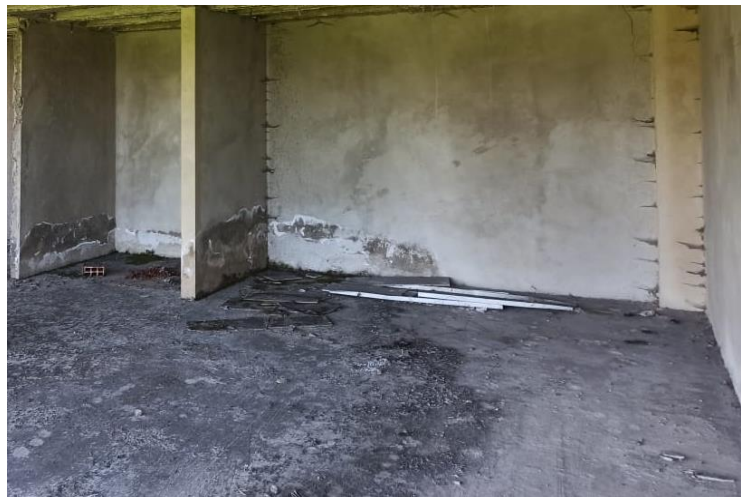
**Ilustración 16.** Placa de concreto piso superior

<b>Lesión primaria:</b>	La humedad por lesión física, que desencadenó en otra serie de patologías representativas en la estructura.
<b>Lesión secundaria:</b>	Organismos, oxidación en los aceros de refuerzo, posible carbonatación y humedad es la patología de origen químico, por eso el cambio de tonalidad de los muros y la aparición de moho.
<b>Causa directa:</b>	Deficiente concepción del proyecto y diseño constructivo.
<b>Clasificación según su afectación</b>	Es una lesión grave con un grado de afectación del 60% al 80%

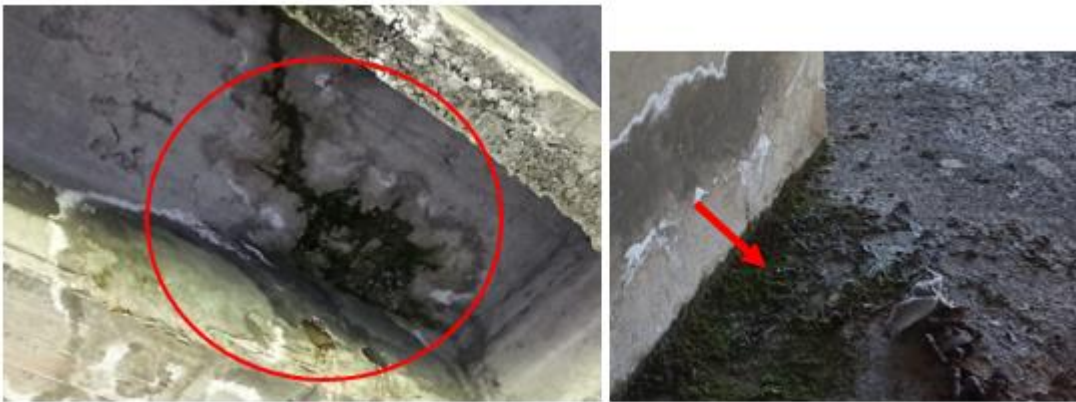
En la parte inferior de la placa se presenta gran cantidad de eflorescencias, corrosión del concreto y oxidación del acero de refuerzo de la estructura.

**Ilustración 17.** Zona inferior de la placa (izq.) y zona superior de la placa (der.)

Otra lesión por abandono es la corrosión del concreto en la parte inferior de la placa (ilustración 17) esta corrosión se presentó por el exceso de agua aposada en la parte superior, lo cual generó una fuerte aparición de eflorescencias y así mismo una pérdida de concreto y aparición de del acero de refuerzo ya visiblemente oxidado por el agua lo cual genero una perdida en la capacidad portante de la placa.

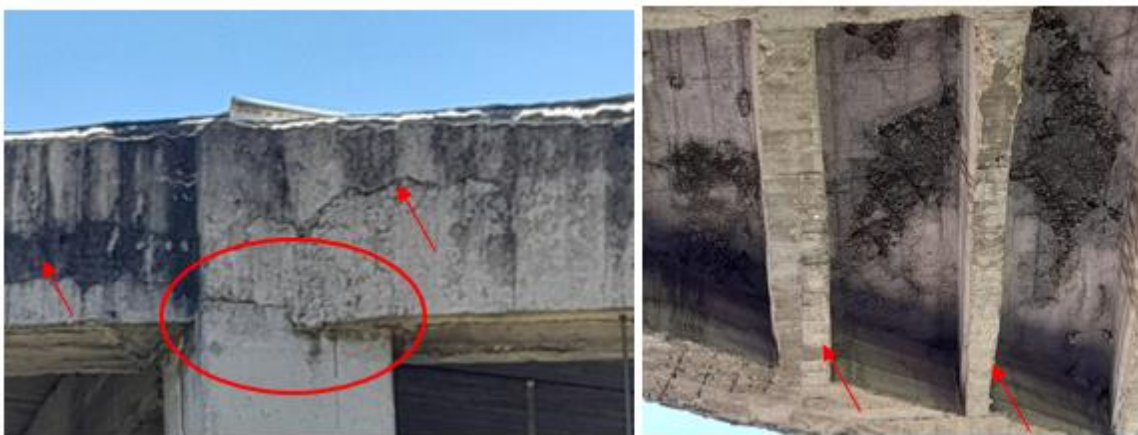
**Ilustración 18.** Conexión viga columna en cubierta (izq.) y aparición de los aceros de refuerzo (der.)

Otra lesión por abandono es la corrosión del concreto (imagen 2) esta corrosión se presentó por el exceso de agua aposada en la parte superior, lo cual generó una fuerte aparición de eflorescencias y así mismo una pérdida de concreto y aparición de del acero de refuerzo ya visiblemente oxidado por el agua lo cual genero una perdida en la capacidad portante de la placa.

<b>Lesión primaria:</b>	La humedad por lesión física, que desencadeno en otra serie de patologías representativas en la estructura.
<b>Lesión secundaria:</b>	Organismos, oxidación en los aceros de refuerzo, posible carbonatación y humedad es la patología de origen químico, por eso el cambio de tonalidad de los muros y la aparición de moho.
<b>Causa directa:</b>	Las grietas son de origen mecánico, en estas podemos identificar posible pérdida de capacidad portante de los elementos, debido a las fisuras cerca a los nodos, grietas en la sección longitudinal, falta de continuidad de los elementos estructurales como columnas y viguetas (ilustración 19)
<b>Clasificación según su afectación</b>	Deficiente concepción del proyecto y diseño constructivo.

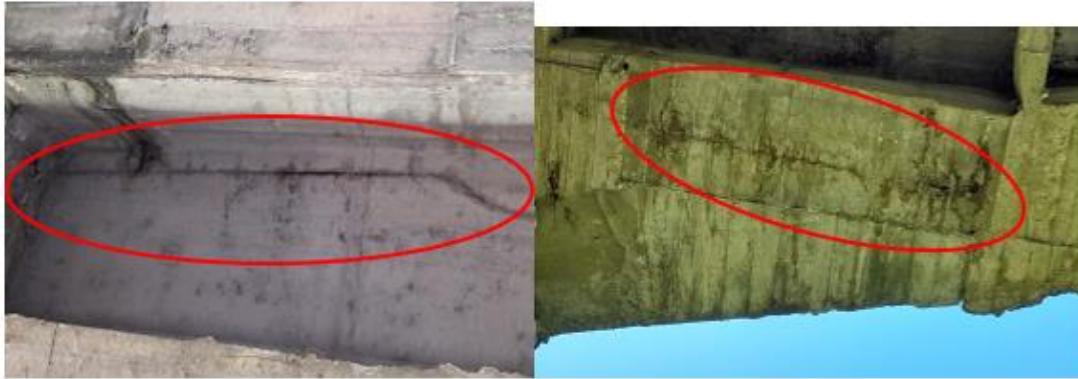
**Ilustración 19.** Grieta en la parte inferior de la cubierta (izq.). Oxidación y aparición de los aceros de refuerzo (der.)

La mayor parte de estas patologías están asociadas a una mala ejecución de obras, en la imagen 1 podemos ver una grieta que atraviesa la placa, esta pudo deberse a la falta de juntas de dilatación otra patología mecánica es la falta de continuidad y buen manejo de los elementos estructurales de disipación energía, en este caso la irregularidad en la sección de las viguetas.

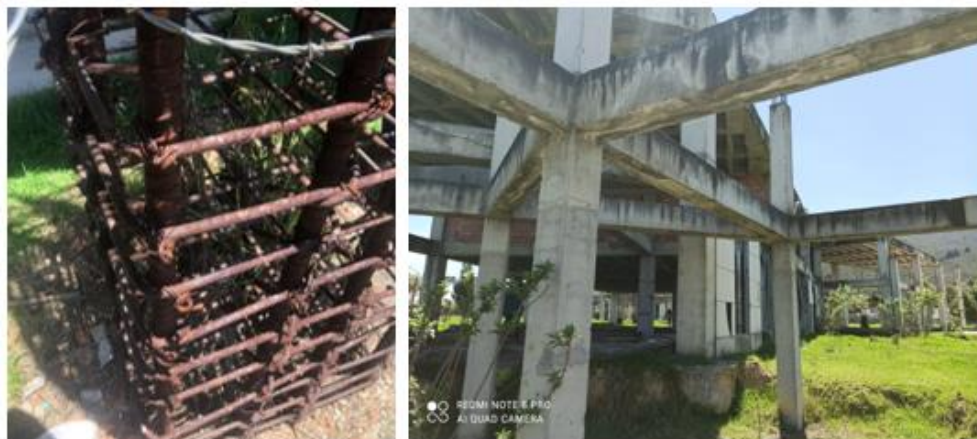
**Ilustración 20.** Corrosión (izq.) y humedad (der.)

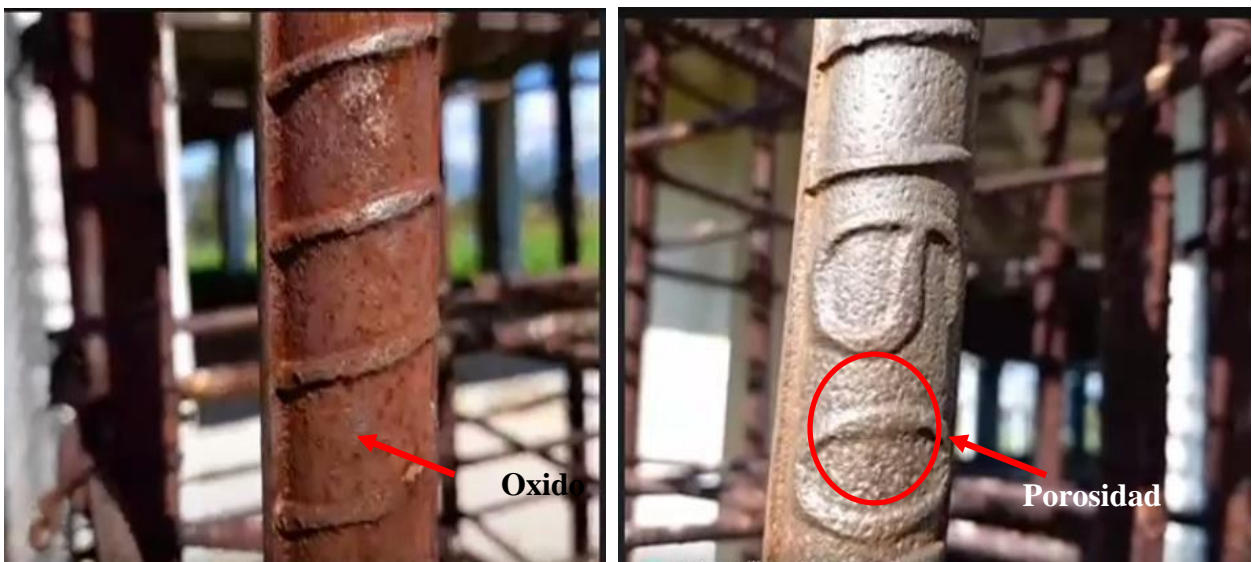
**Ilustración 23.** Elemento oxidado (izq.) y elemento final al cepillado (der.)

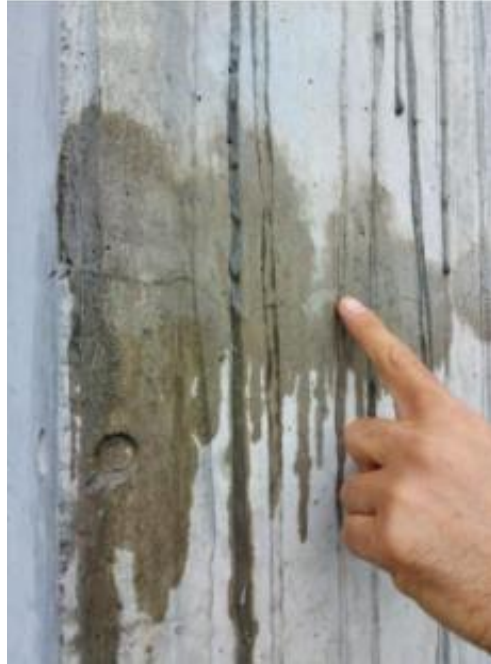
**Ilustración 39.** Área carbonatada

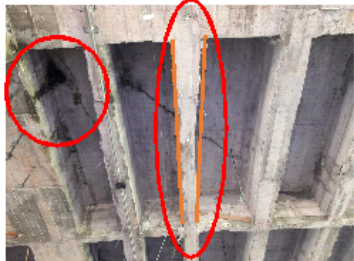
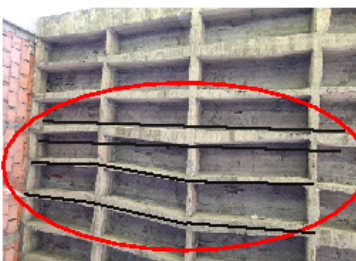
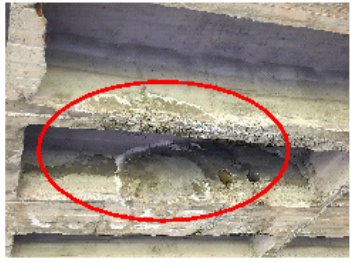
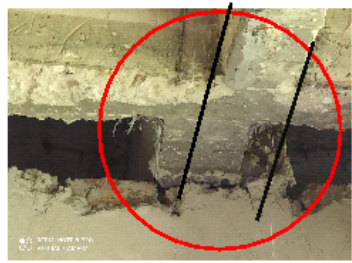
Imagen 1. Humedad y discontinuidad en sección transversal		Imagen 3. Discontinuidad en sección transversal

Imagen 2. Humedad verosión		Imagen 4. Erosión y discontinuidad sección transversal	
<b>Tipo de elemento:</b>	Viguetas de concreto de 3000 PSI		
<b>DOCENTE:</b>	Arq. Mag. Liliana Patiño León		
<b>ELABORADO:</b>	Arq. Liliana Samiento	Ing. Stefanny Cantor	
	Ing. Faride Velásquez	Ing. Angie Orjuela

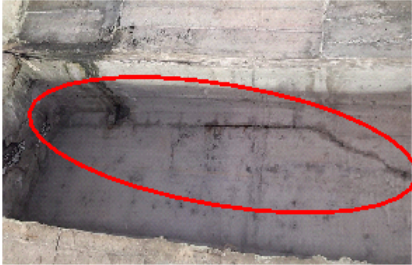
<p>Imagen 1. Fisuras a lo largo del elemento constructivo</p>

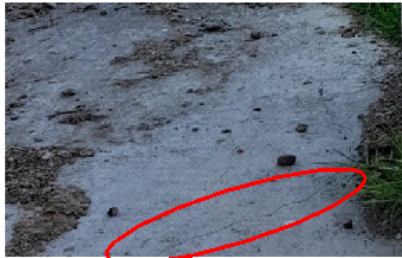
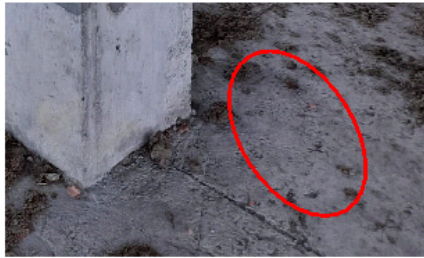
Imagen 1. Fisuras en placa	Imagen 2. Señales de erosión de placa																																	
<b>Tipo de elemento:</b>	Placa de concreto de 3000 P SI primer piso																																	
<b>DOCENTE:</b>	Arq. Mag. Liliana Patiño León																																	
<b>ELABORO:</b>	Arq. Liliana Sarmiento Ing. Faride Velasquez	Ing. Stefanny Cantor Ing. Angie Orjuela																																
<b>TIPIFICACIÓN DE LAS LESIONES (CAUSAS)</b> Se hace con un (x) las posibles causas directas o indirectas de la lesión																																		
<b>DIRECTAS</b>												<b>INDIRECTAS</b>																						
<b>FISICAS</b>				<b>MECÁNICAS</b>				<b>QUIMICAS BIOLÓGICAS</b>				<b>LESIONES PREVIAS</b>				<b>PROYECTO</b>																		
HUMEDAD	EROSION	CAMBIOS TERMICOS	AGENTES ATMOSFERICOS	CONTAMINACION	SISMO	EMPUJES	ROZAMIENTO	SOBRECARGA	PUDRICION	PERDIDA DE CAPACIDAD	ASENTAMIENTO	INCOMPATIBILIDAD MAT.	PERDIDA ADHERENCIA	CONTAMINACION AMBIEN	HUMEDAD	SALES SOLUBLES CONTE.	AGRESIONES ANIMALES	ORGANISMOS	HUMEDADES	DEFORMACIONES	GRIETAS Y FISURAS	DESPLAZAMIENTOS	CORROSIONES	ORGANISMOS	MAL PROYECTO	ELECCION DE MATERIAL	ELECCION DE LA TECNICA CONSTR.	DESENÑO CONSTRUCTIVO	CAMBIO	ELECCION	INTERFERENCIA INAPROPIADA	MALOS MATERIALES	FALTA DE MANTENIMIENTO
