**Diagnóstico de las fisuras y filtraciones observadas en la placa del Puente Guamal  
ubicado en el K38+100 vía Villavicencio – Granada.**

**Universidad Santo Tomás  
Facultad de Ciencias y Tecnología  
Especialización en Patología de la Construcción  
Sede Principal Bogotá  
29 de noviembre  
2024**

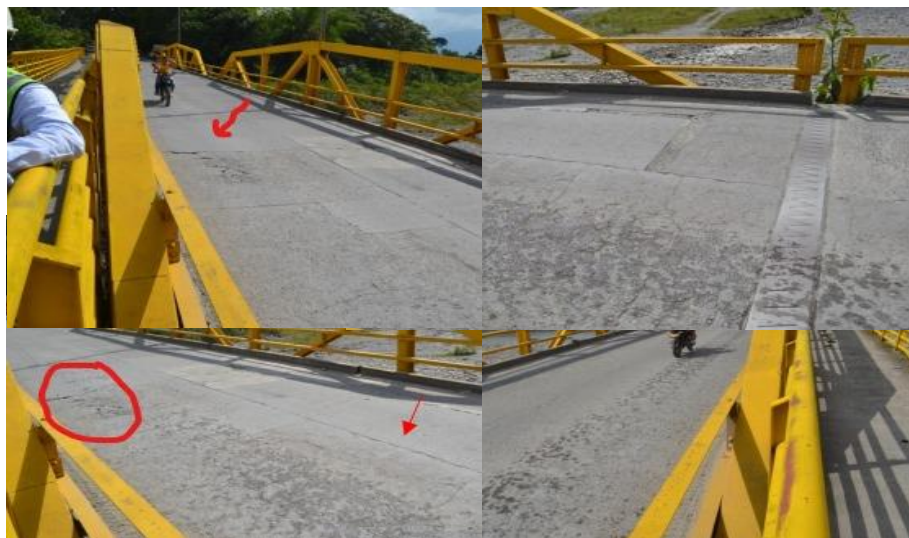
***Figura 12 Abrasiones y erosiones en el concreto de la estructura del puente Guamal.***

Posibles Causas: Impacto del tráfico vehicular y exposición a condiciones climáticas adversas, principalmente debido a la falta de una carpeta de rodadura.

Descripción: En la figura 11 se pueden apreciar las abrasiones y erosiones presentadas en diferentes puntos de la losa del puente Guamal.

| Tipo de daño | Abrasión y erosión en el concreto, exposición del agregado grueso por pérdida de material. |

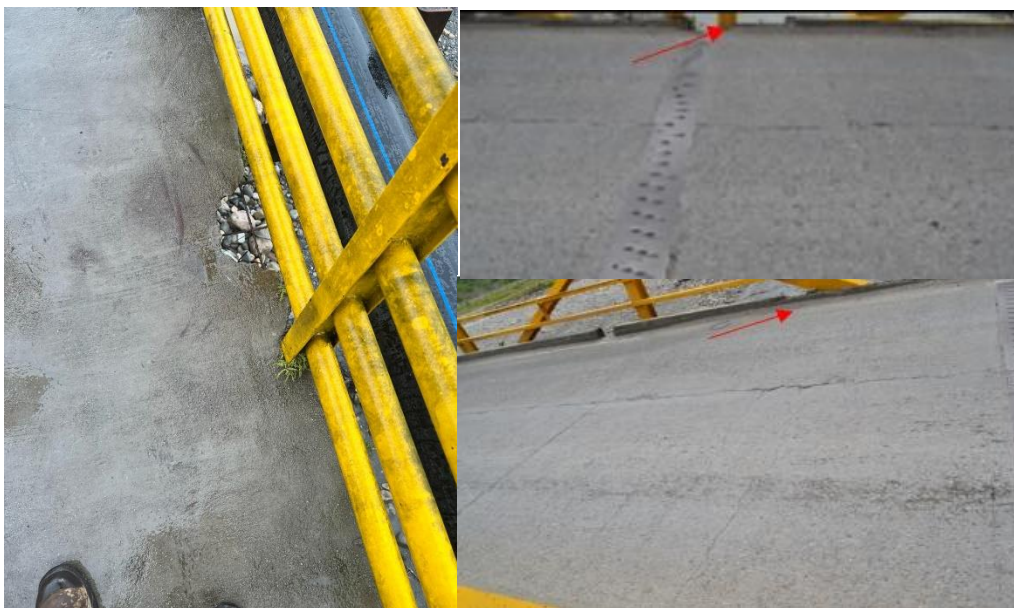
***Figura 13 Desprendimiento y Desportillamientos de bordillo***

Posibles Causas: Impactos repetidos, cambios de temperatura, movimientos del suelo y falta de mantenimiento adecuado.

Descripción: En la figura 12 observan los desportillamientos y desprendimientos de los bordillos presentados en diferentes puntos del puente Guamal.

| Tipo de daño | Desportillamientos y desprendimientos de los bordillos |

Los bordillos en ambos costados presentan desprendimientos de concreto, con acero expuesto, por efectos de colisión de vehículos, que, al tener una calzada angosta, facilita este tipo de lesiones sobre los elementos de bordillo y barandas.

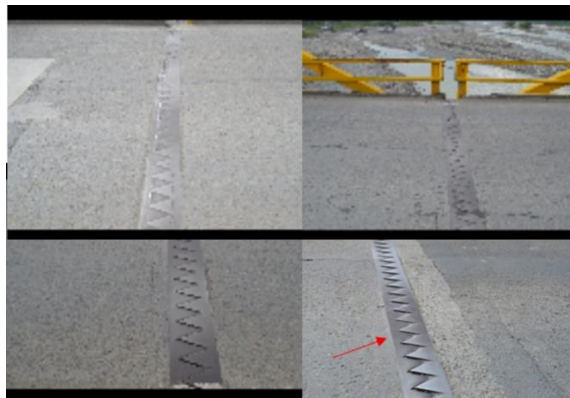
***Figura 14 Juntas de dilatación deterioradas.***

**Deterioro en Juntas:** Se observan juntas dentadas con perfiles metálicos de tipo abierta, que permite el paso de líquidos a la subestructura.

Posibles Causas: Exposición a la intemperie y al tráfico vehicular, lo que permite la entrada de líquidos corrosivos, como agua.

Descripción: En la figura 13 se evidencian es estado de deterioro de las juntas de dilatación del puente Guamal.

| Tipo de daño | Juntas dentadas con alto grado de desgaste, que permite el paso de líquidos a la subestructura |

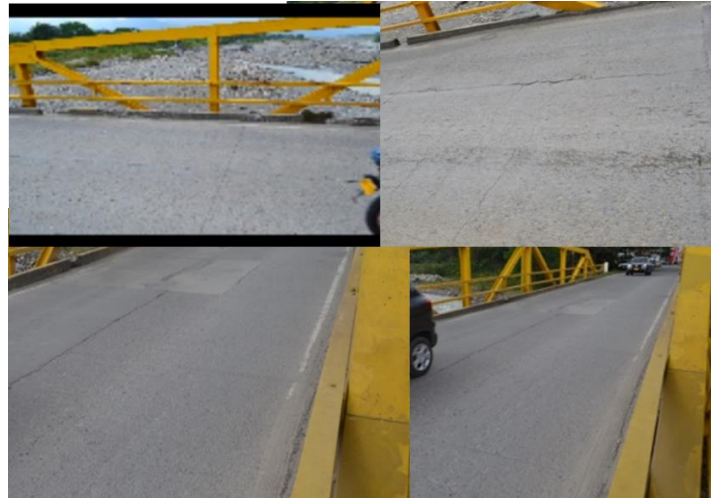
***Figura 15 Fisuras en losa del puente.***

Posibles Causas: Movimientos del suelo, cargas repetidas, cambios de temperatura y asentamientos diferenciales.

Descripción: En la figura 14 se pueden apreciar las fisuras presentadas en diferentes puntos de la losa del puente Guamal.

| Tipo de daño | Fisuras longitudinales y transversales<br>Desconchamientos<br>Corrosión |

La losa en concreto reforzado presenta fisuras longitudinales y transversales, que permiten el ingreso de agentes contaminantes, se observan varias reparaciones puntuales realizadas, en las cuales se evidencia filtración de líquidos desde la superficie por las juntas, en algunas zonas se observan manchas ocreas debidas a la corrosión del acero de refuerzo. No se observa una capa de rodadura, por cuanto el concreto está expuesto a fenómenos de abrasión y erosión, con agregado grueso expuesto.

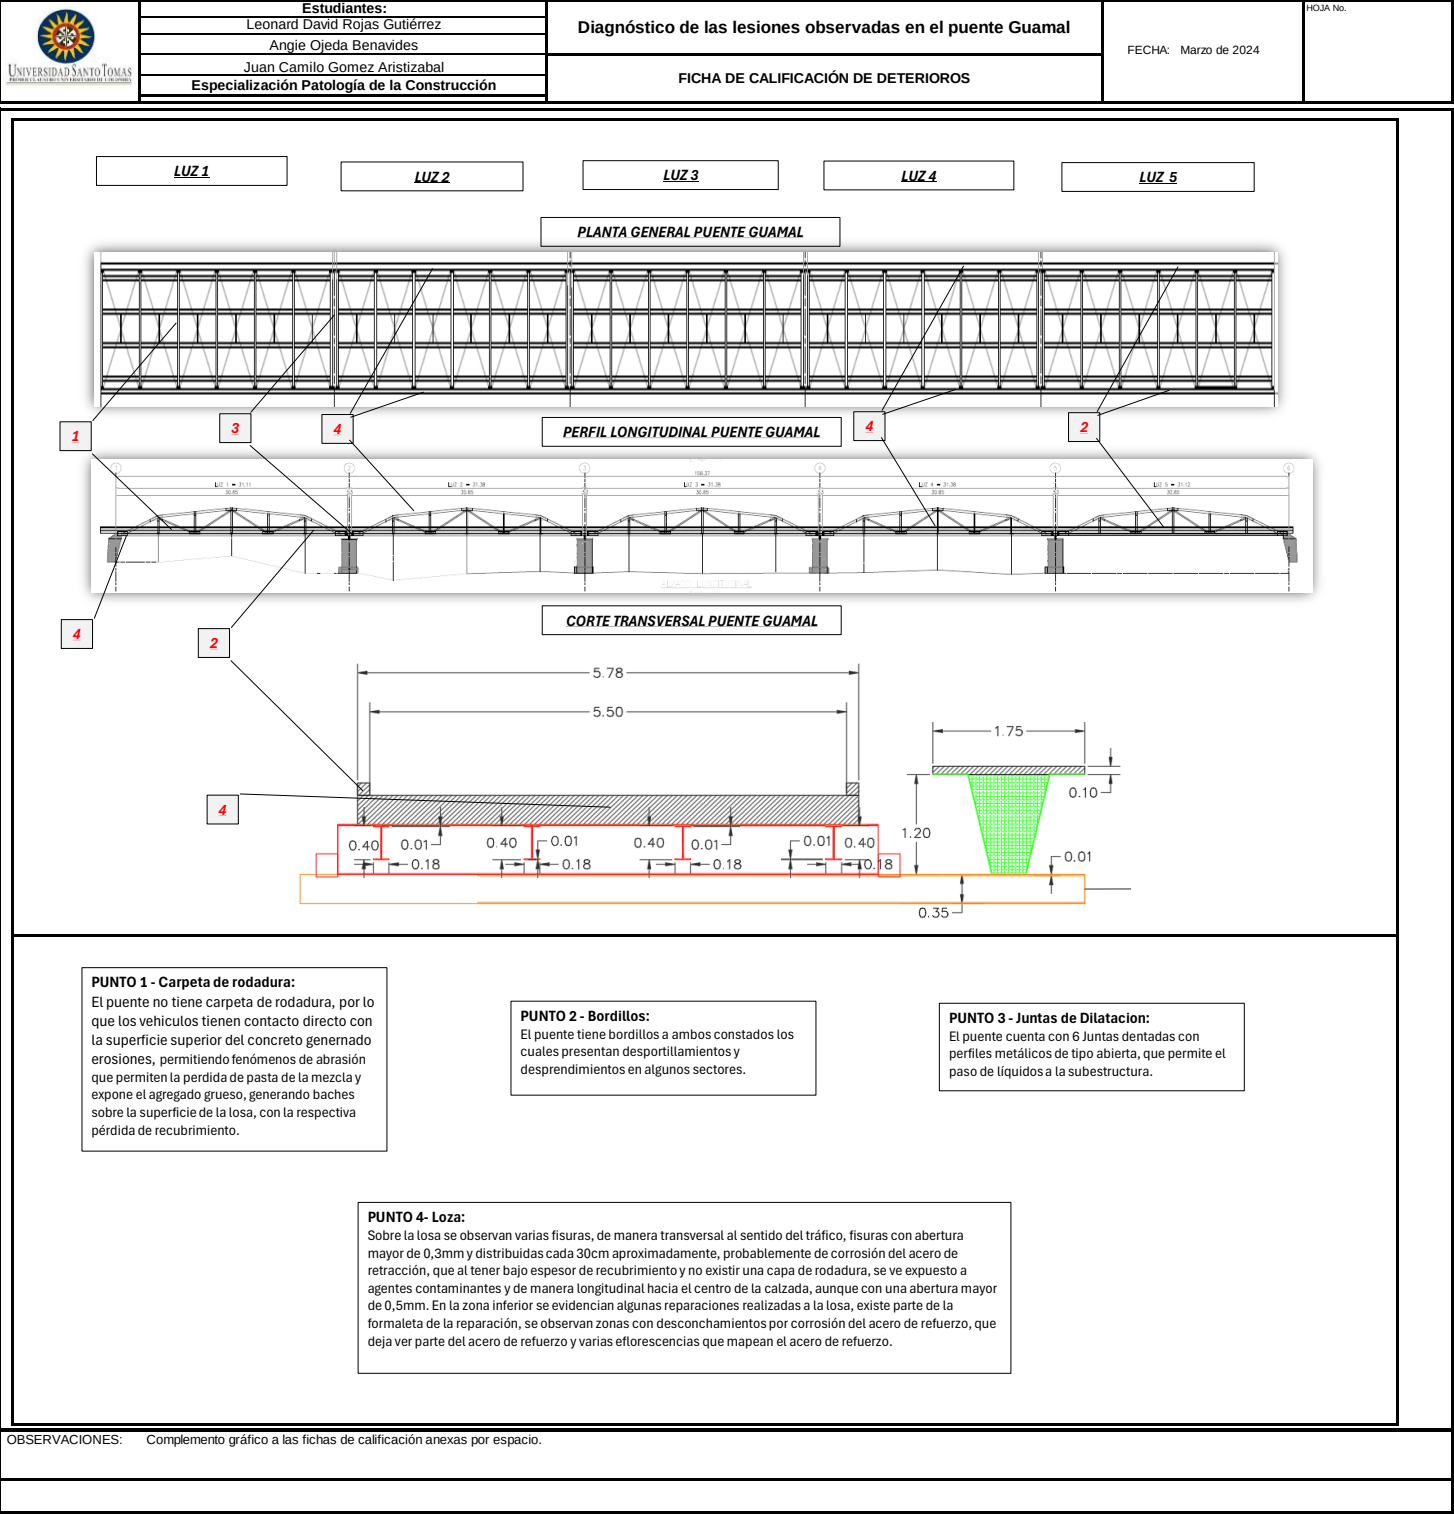
Anexo 1

AFLORESCENCIAS  
LUZ 1- LOSA 1

FISURAS, CORROSION,  
AFLORESCENCIAS  
LUZ 1- LOSA 2

CORROSION,  
AFLORESCENCIAS  
LUZ 1- LOSA 5

FISURAS, CORROSION,  
AFLORESCENCIAS  
LUZ 1- LOSA 6

FISURAS, CORROSION  
LUZ 1- LOSA 1

FISURAS, CORROSION  
LUZ 1- LOSA 6

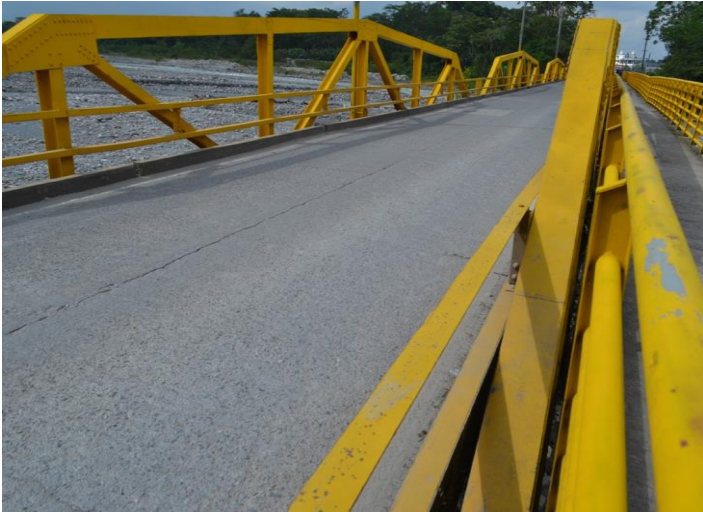
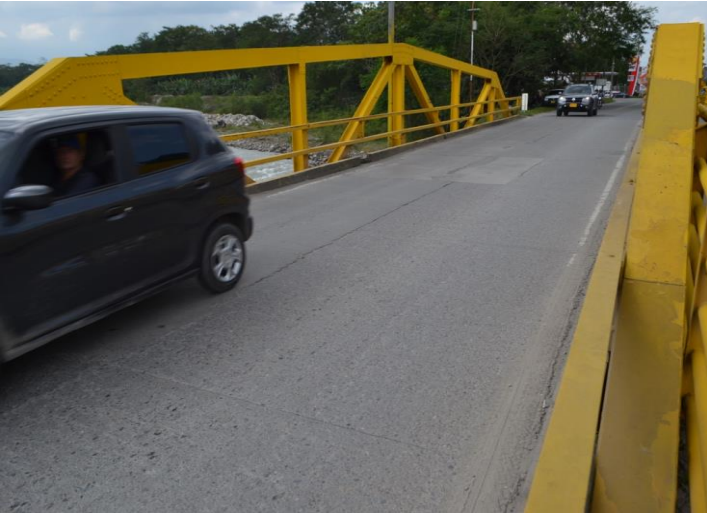
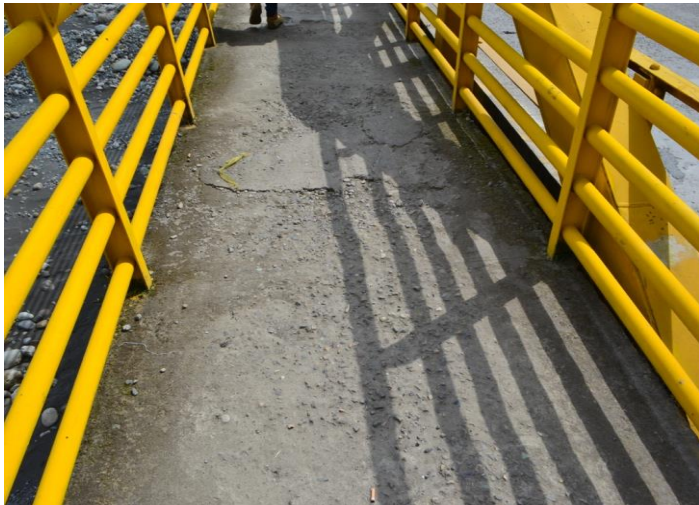
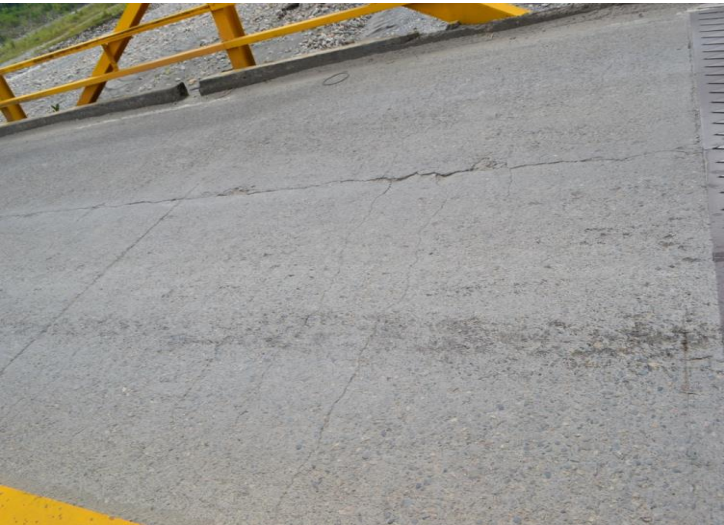
SUPERFICIE DEL PUENTE

Sobre el puente no existe una carpeta de rodadura, permitiendo fenómenos de abrasión que permiten la pérdida de pasta de la mezcla y expone el agregado grueso, generando baches sobre la superficie de la losa, con la respectiva pérdida de recubrimiento.

Daño grave, reparación necesaria inmediatamente.

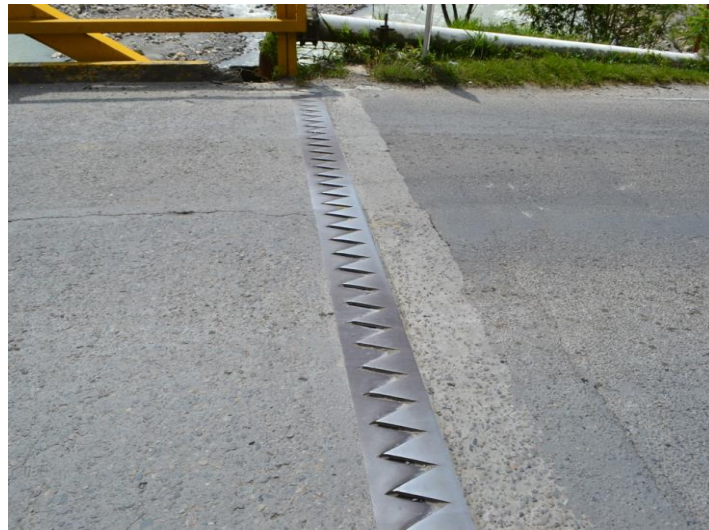
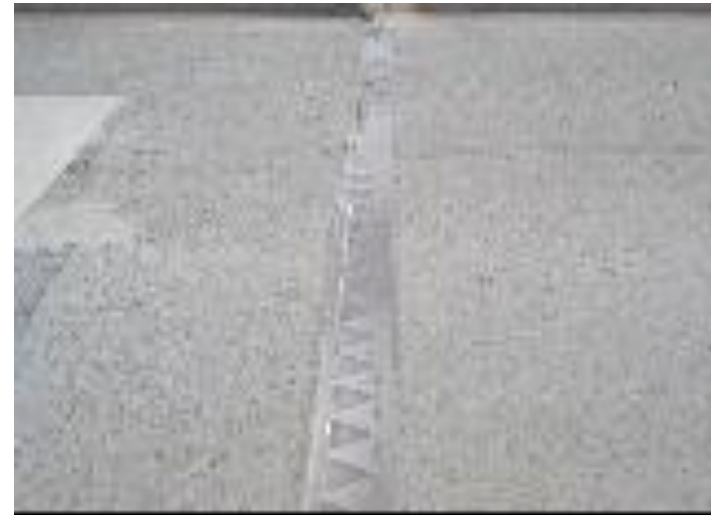
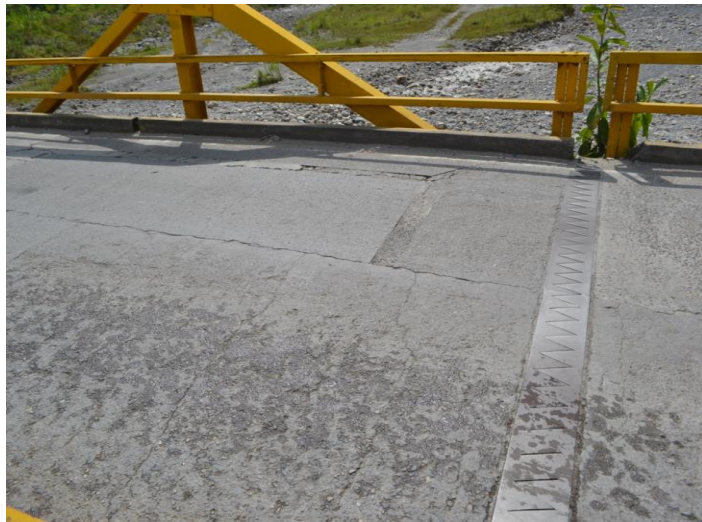
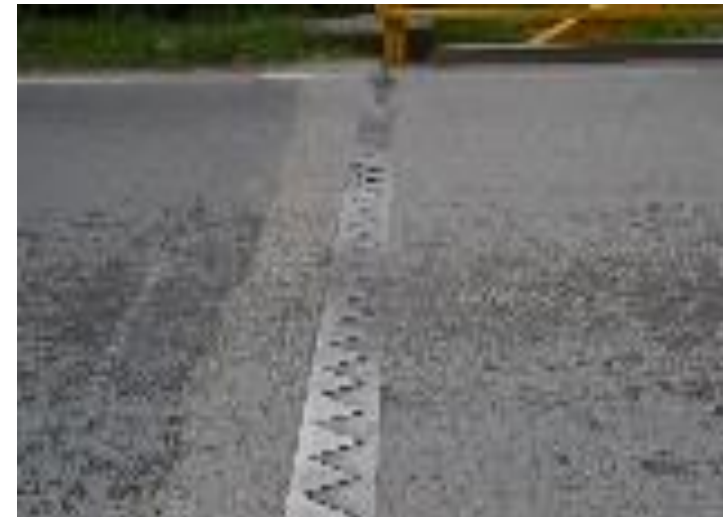
# JUNTAS DE EXPASION

Las juntas de expansión de tipo dentadas con perfiles metálicos de tipo abierta, que permite el paso de líquidos a la subestructura, se observan puntos de soldadura entre los perfiles en la juntas 2, que restringe el movimiento.

Daño grave, reparación necesaria inmediatamente.

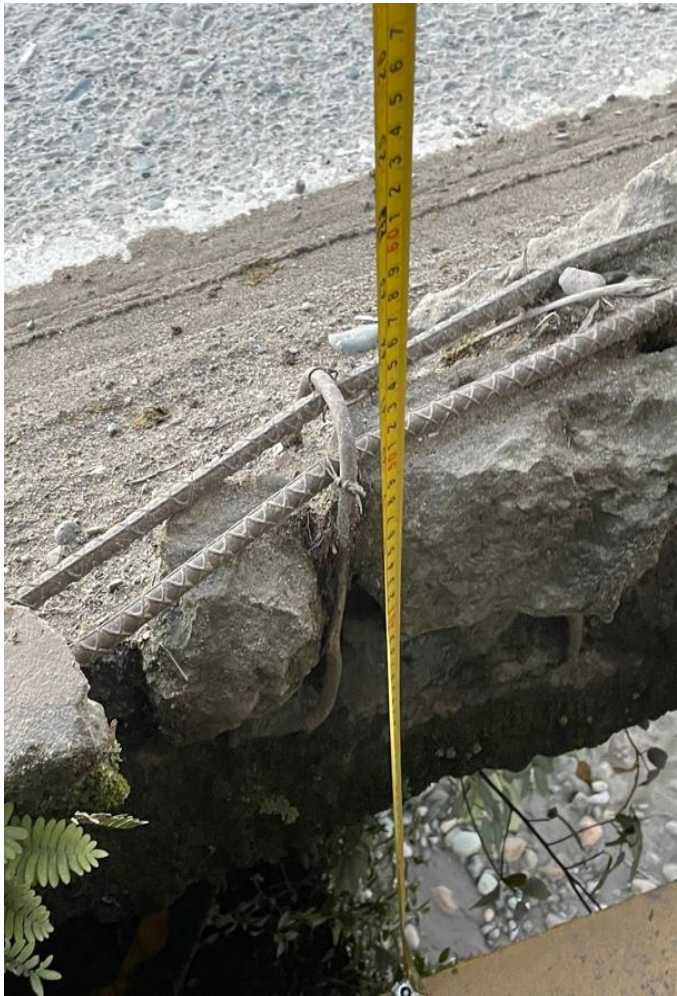
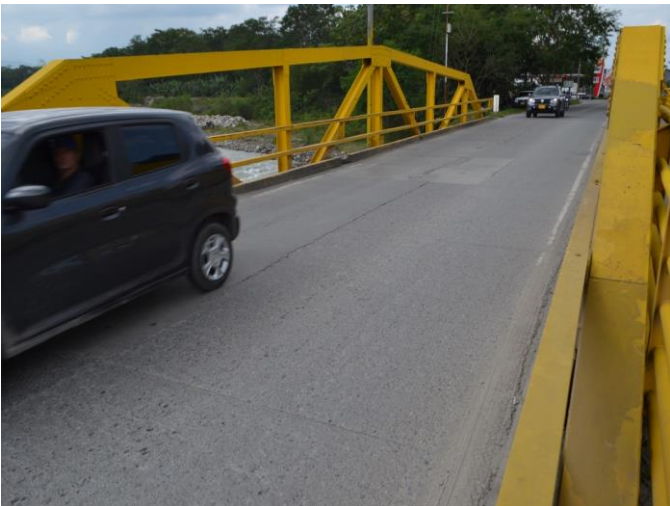
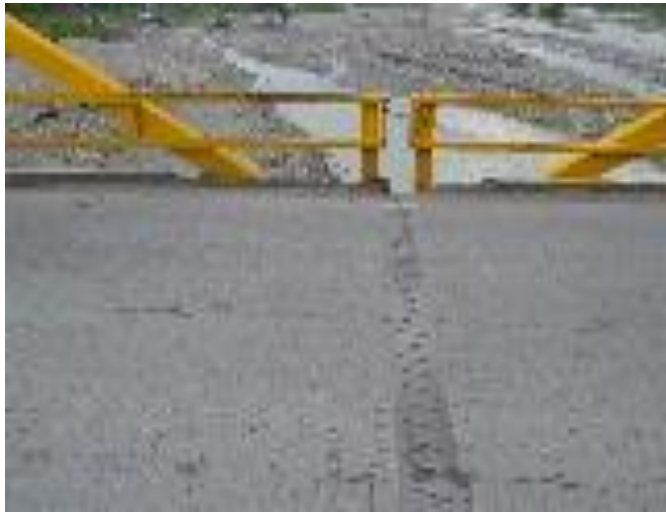
ANDENES Y BORDILLOS

El puente no cuenta con andenes, los bordillos sobre el puente se observan en condición regular, con desportillamiento de concreto y acero expuesto y corroído en algunos tramos.

| CLASIFICACION | 4 | Daño grave, reparación necesaria inmediatamente. |

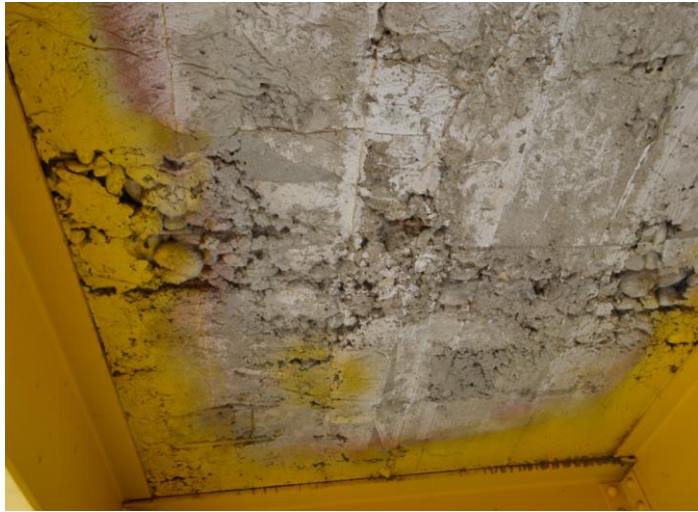
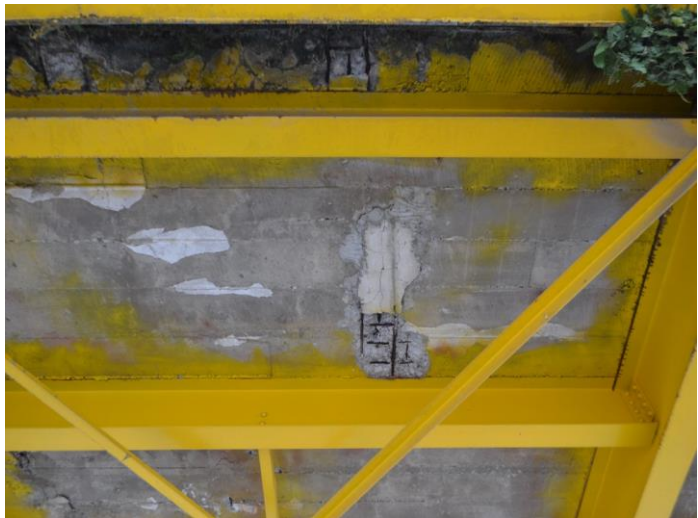
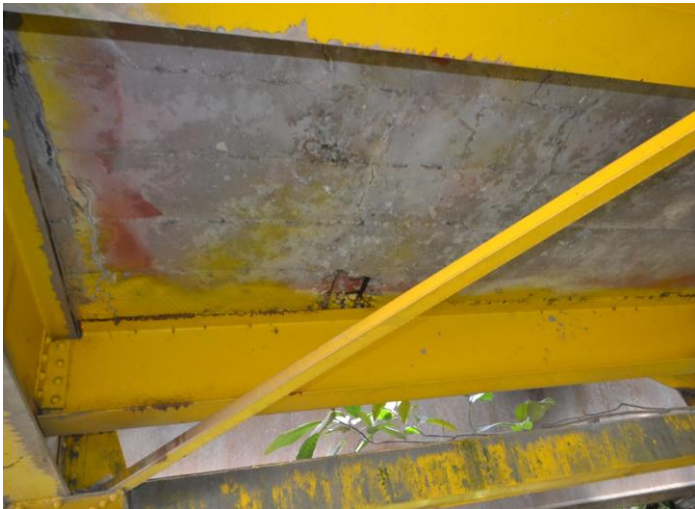
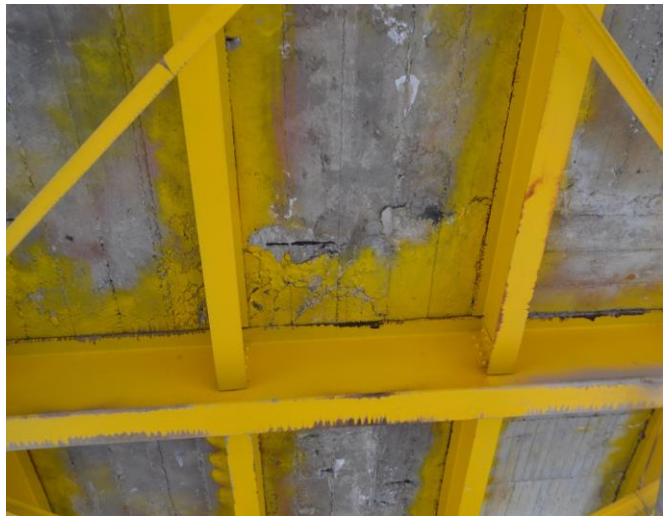
Sobre la losa se observan varias fisuras, de manera transversal al sentido del tráfico, fisuras con abertura mayor de 0,3mm y distribuidas cada 30cm aproximadamente, probablemente de corrosión del acero de retracción, que al tener bajo espesor de recubrimiento y no existir una capa de rodadura, se ve expuesto a agentes contaminantes y de manera longitudinal hacia el centro de la calzada, aunque con una abertura mayor de 0,5mm. En la zona inferior se evidencian algunas reparaciones realizadas a la losa, existe parte de la formaleta de la reparación, se observan zonas con desconchamientos por corrosión del acero de refuerzo, que deja ver parte del acero de refuerzo y varias efflorescencias que mapean el acero de refuerzo

Daño grave, reparación necesaria inmediatamente.
