**CURSO OPCIÓN DE GRADO**  
**Especialización Patología de la Construcción**

Estudio patológico para intervención paciente Instituto Nacional De Salud-Bloque F

Presentado por:  
Angie Paola Díaz Duarte

Universidad Santo Tomás  
Facultad de Ingeniería Civil  
Especialización en Patología de la Construcción  
2025

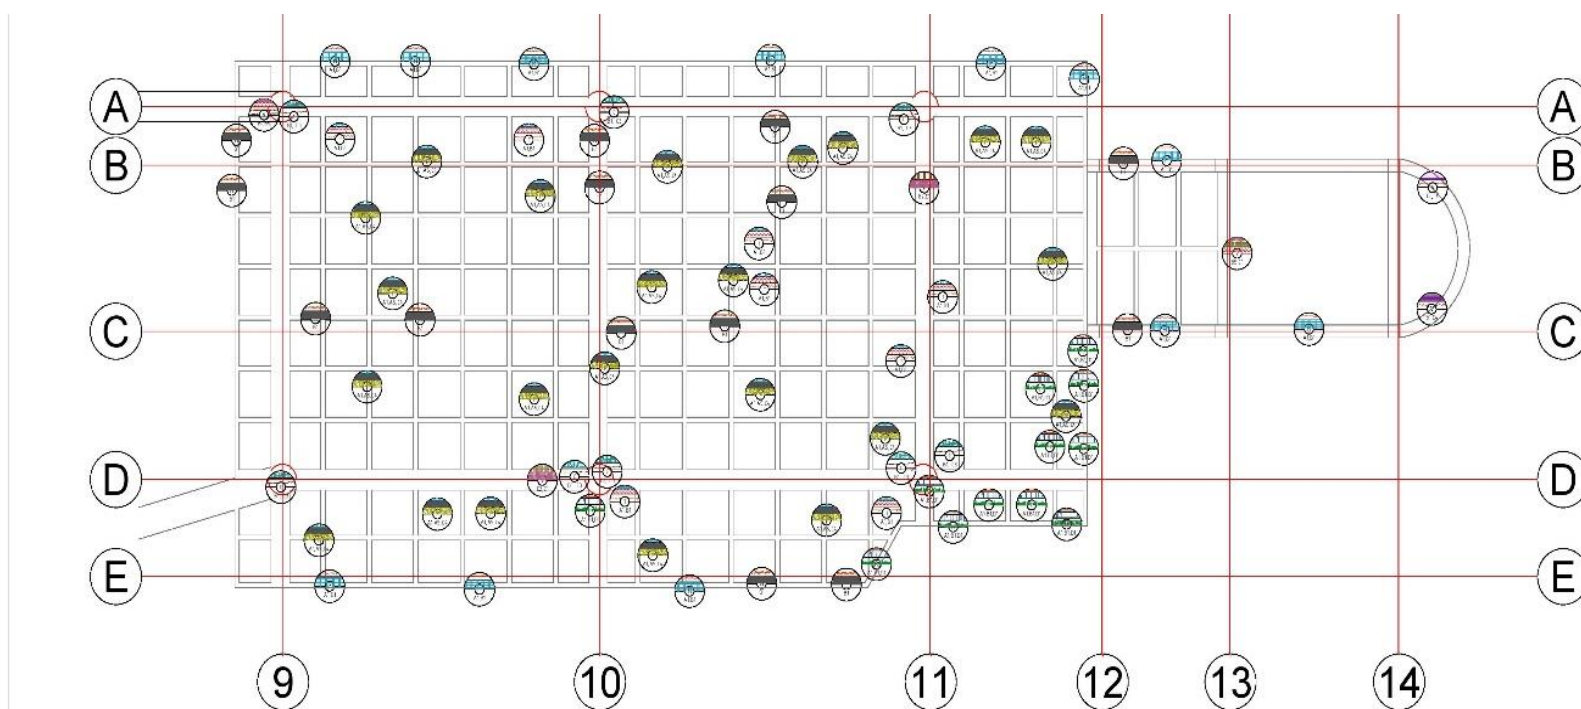
**Anexo 2-Ilustración 2**

En este anexo se presenta el plano de calificación, donde se identifican los elementos estructurales evaluados, su localización dentro del edificio y las zonas donde se evidenció mayor grado de deterioro. Este plano fue fundamental para planificar la toma de muestras y la ubicación de los ensayos de laboratorio.
