**ESTUDIO PATOLÓGICO Y DE METODOLOGÍA DE LA INTERVENCIÓN DEL  
PUENTE CENTENARIO  
(Neiva – Huila)**

**Trabajo de grado presentado como requisito para optar al título de  
Patólogos de la Construcción**

**UNIVERSIDAD SANTO TOMÁS  
DECANATURA DE UNIVERSIDAD ABIERTA Y A DISTANCIA  
ESPECIALIZACIÓN PATOLOGÍA DE LA CONSTRUCCIÓN  
BOGOTÁ, D.C.**

**2020**

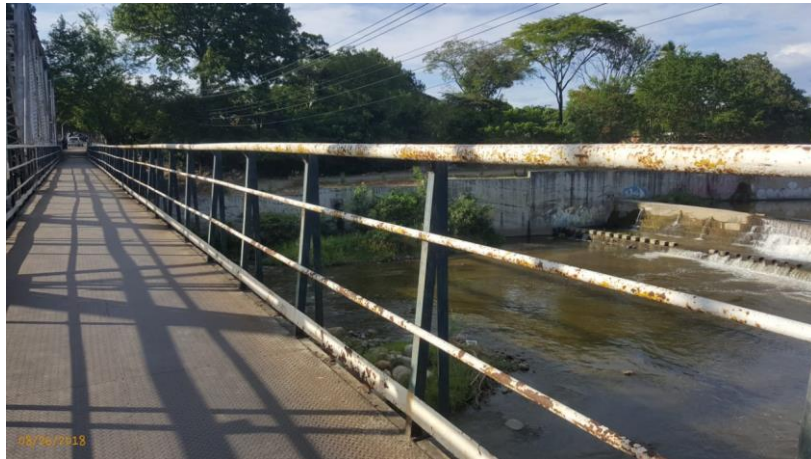
*Figura 15.* Barandal del puente con presencia de corrosión.  
Fuente propia

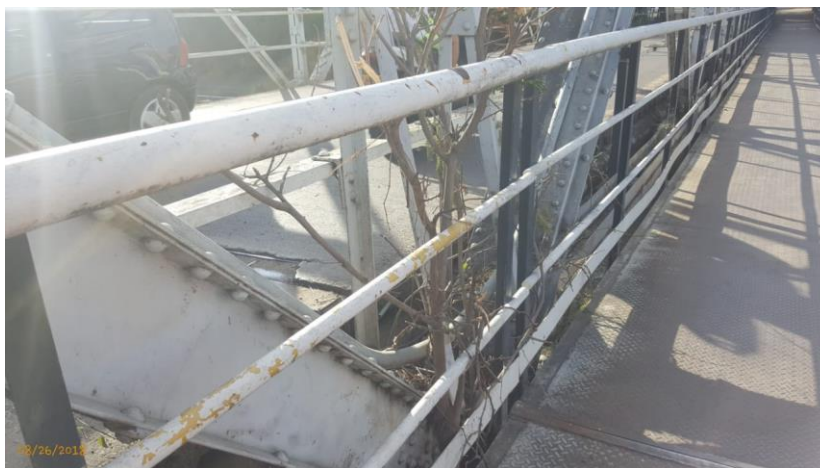
*Figura 16.* Crecimiento de organismo vegetal (eflorescencia) en componentes del puente.  
Fuente propia

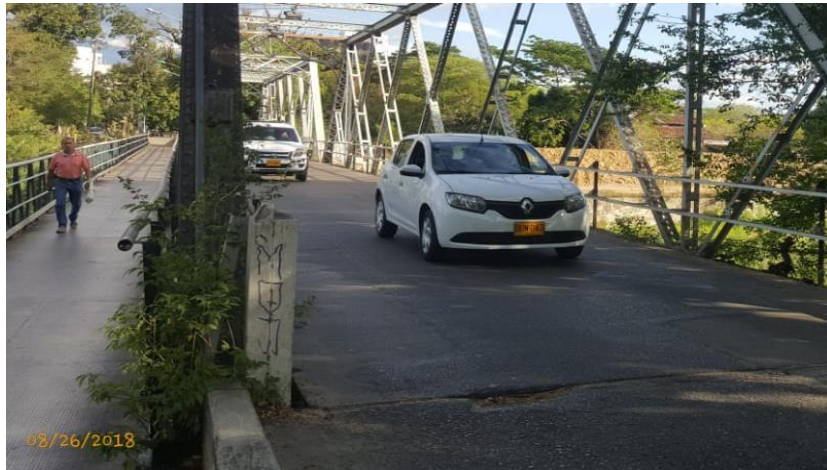
*Figura 17.* Desfase, desgaste y despique en juntas y dilataciones del puente.

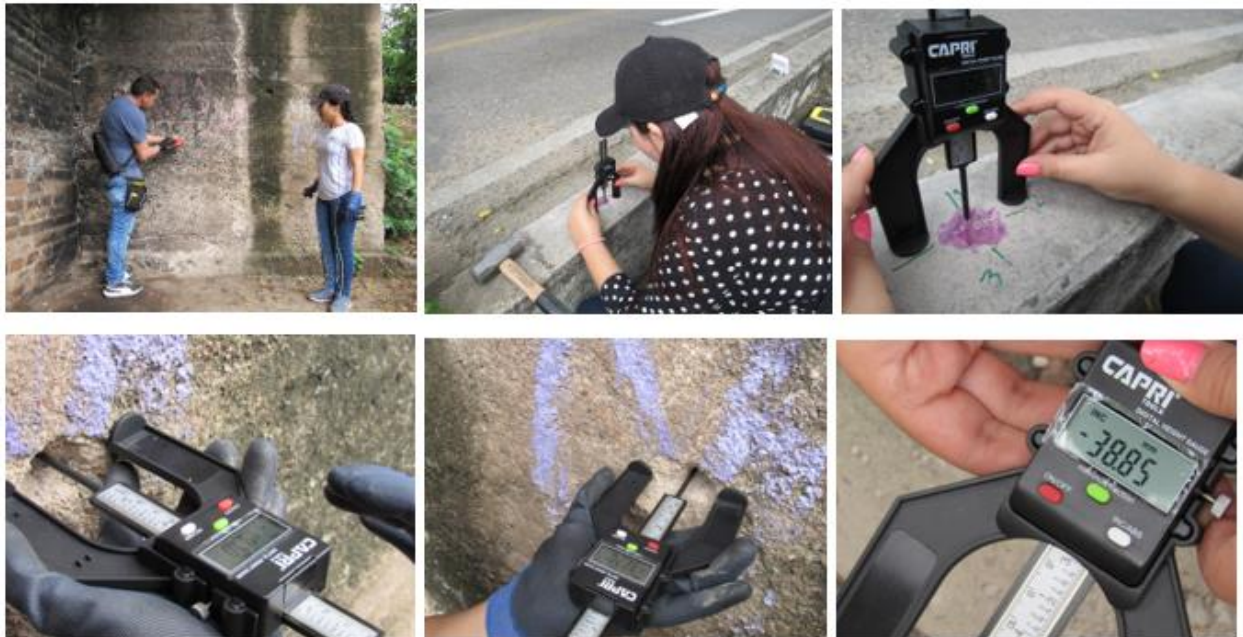
*Figura 35. Evidencias ensayo de carbonatación.*

Prueba con fenolftaleína, inspección visual. Si bien es cierto que la estructura del puente supera los cien años de servicio, el concreto a pesar de su exposición durante este tiempo presenta un frente de carbonatación de 43.88 mm, lo que nos permite predecir que posiblemente el acero de refuerzo puede presentar un proceso de corrosión generalizado.

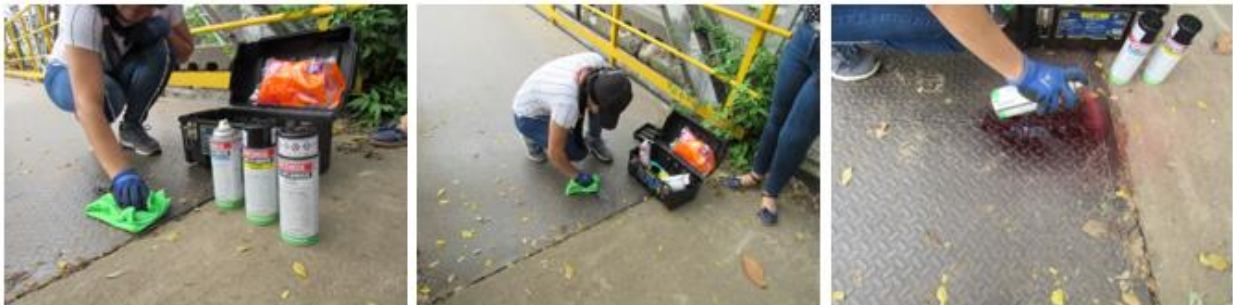
*Figura 38. Evidencia ensayo tintas penetrantes.*

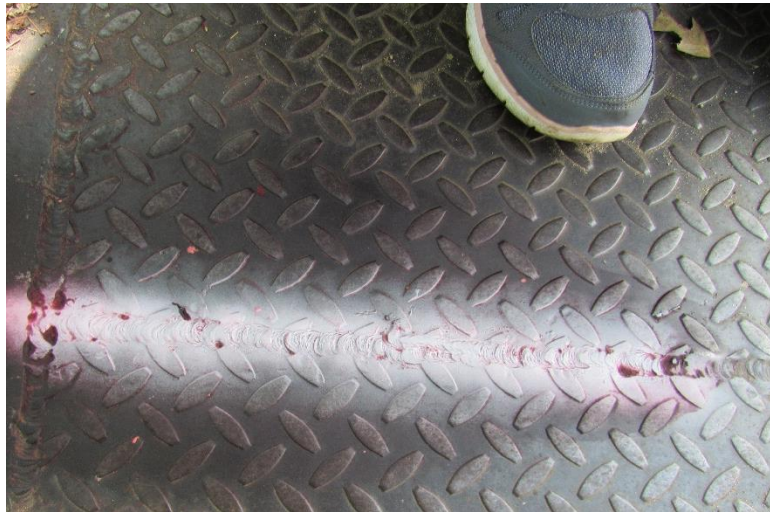
*Figura 39.* Resultado ensayo tintas penetrantes.

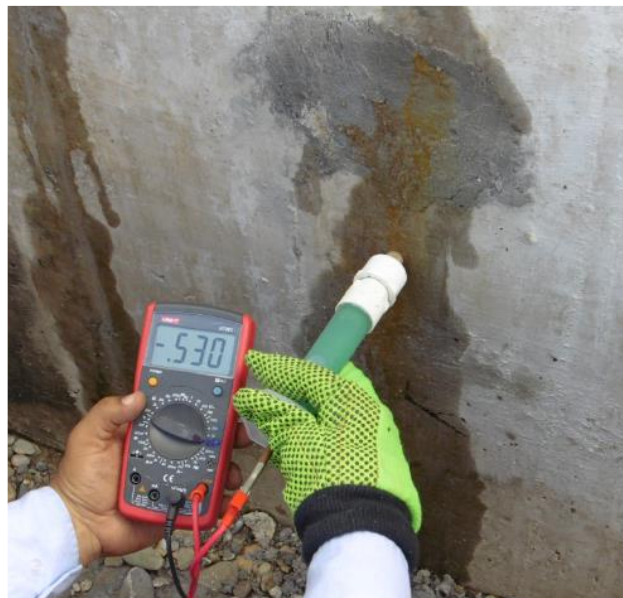
*Figura 41.* Ensayo 1, estribo puente potencial de corrosión.

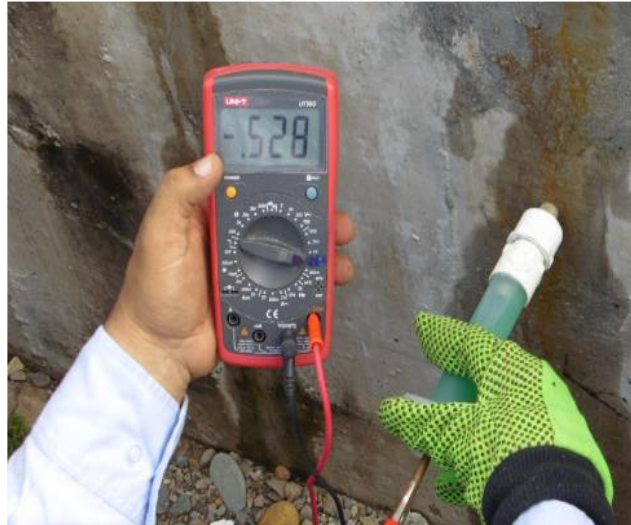
*Figura 42.* Ensayo 2, estribo puente potencial de corrosión.

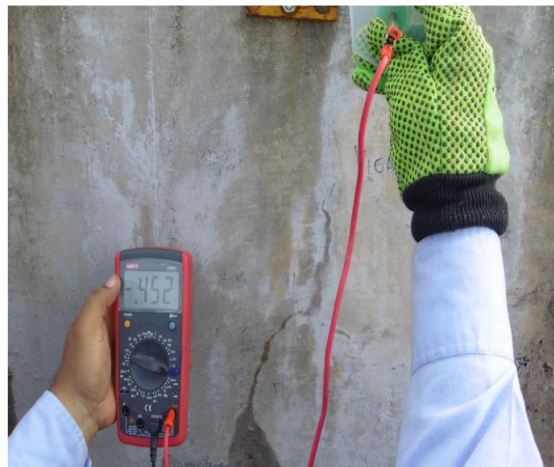
*Figura 43.* Ensayo 3, estribo puente potencial de corrosión.

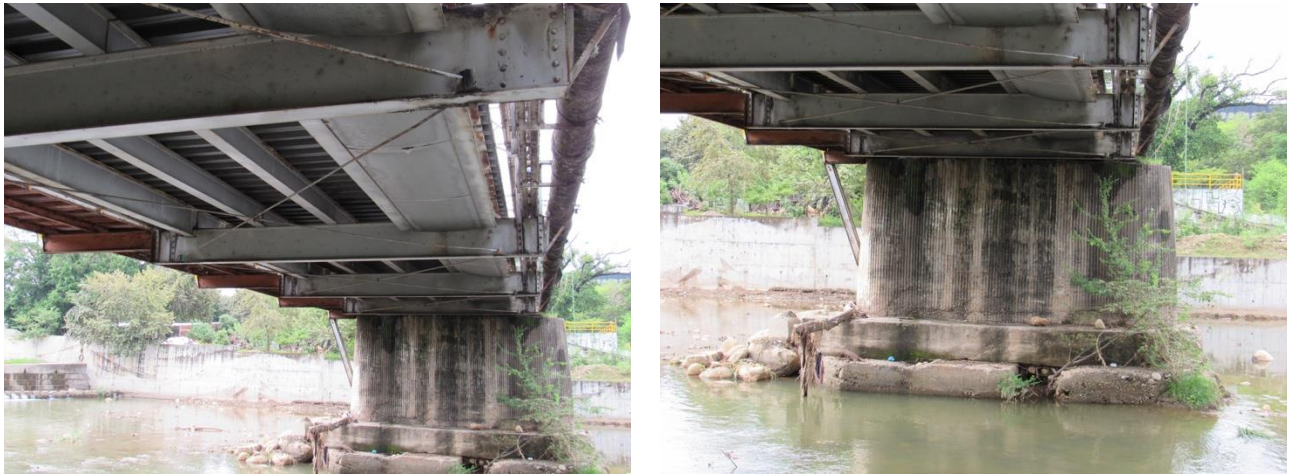
*Figura 47.* Imagen de estribos socavados del paciente.

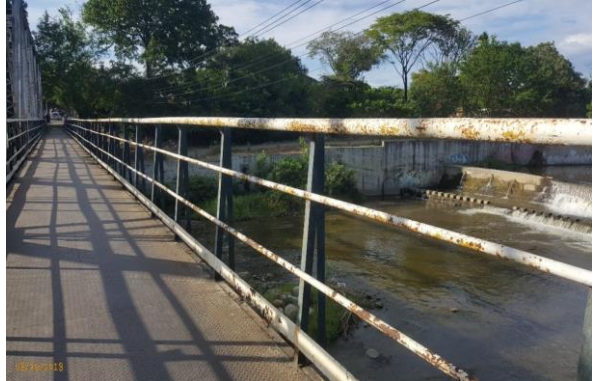
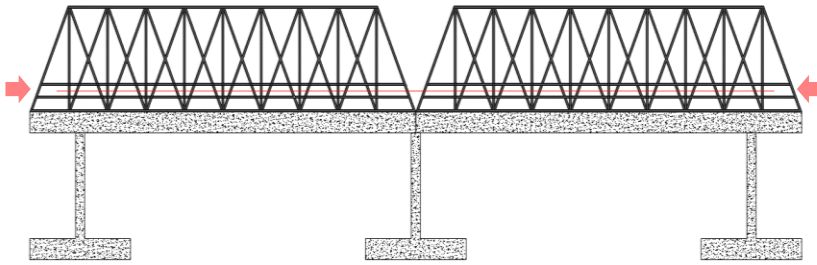
Las barandas de la nueva estructura - puente peatonal, se encuentra con presencia de oxido en todo el largo, la exposición a la intemperie y la falta de protección de los elementos a ocasionado la reacción del material con los agentes de la atmosfera.	
INSPECCIÓN VISUAL				ESQUEMA DE LA LESIÓN	
GRADO DE LESION	SEVERO	COMENTARIO	La presencia de oxido en la estructura es la primera manifestación de una futura lesión más grave, la exposición sin protección de los elementos en acero a la intemperie puede acarrear corrosión, pérdida de material y debilitamiento de las piezas.

MODERADO				
	LEVE				
NECESIDAD DE RECUPERACIÓN	ALTA	COMENTARIO	Realizar un mantenimiento periodico a los elementos que componen la estructura, limpieza y protección para mitigar o controlar el deterioro prematuro y funcionalidad.		
	MEDIA				
	CONVENIENTE				
RIESGO DE AFECTACIÓN	FUNCIONABILIDAD	COMENTARIO	La estructura aun es funcional, aunque visualmente no genera una buena impresión y como pasa mano el personal transeunte evita sujetar estos elementos oxidados.	<b>OBSERVACIONES</b> Esta estructura requiere un mantenimiento de las piezas con presencia de oxido, limpieza y pintura en esmalte para protección de los agentes atmosfericos.

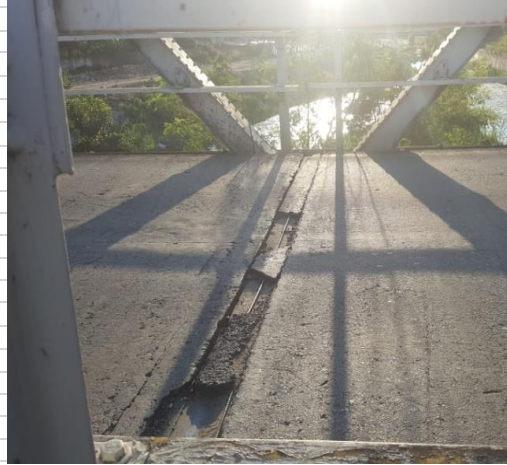
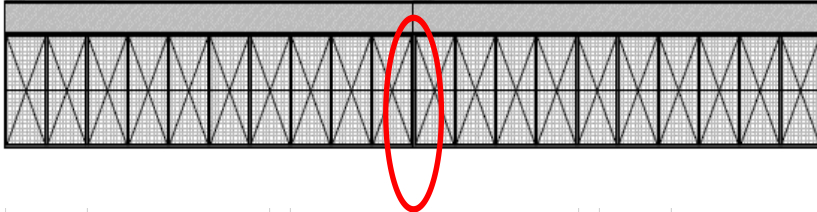
<b>DESCRIPCIÓN</b> Se observa que el recubrimiento del puente, situado encima de la junta del mismo, presenta pérdida y desprendimientos de material; ésta lesión se debe al constante flujo vehicular, el cual, debido a la fricción que generan las ruedas sobre el asfalto, produce el desgaste del mismo. Así mismo, debido a posibles movimientos en la junta, se generó una discontinuidad en la superficie, haciendo que ésta quedara desnivelada y haciéndola propensa a sufrir impactos que originan el desprendimiento del material.							
ESQUEMA DE LA LESIÓN

<b>OBSERVACIONES</b> Se produce desprendimiento entre un material de acabado y el soporte al que está aplicado por falta de adherencia entre ambos, y suele producirse como consecuencia de otras lesiones previas, como humedades, deformaciones o grietas.

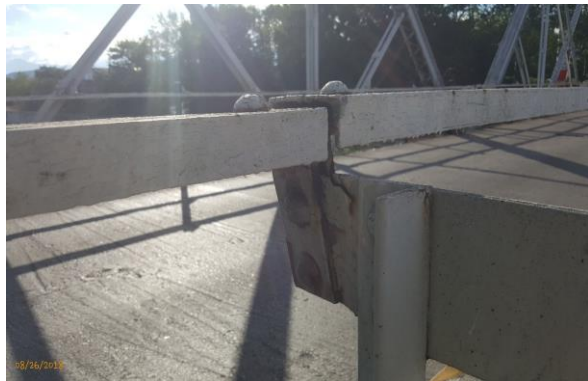
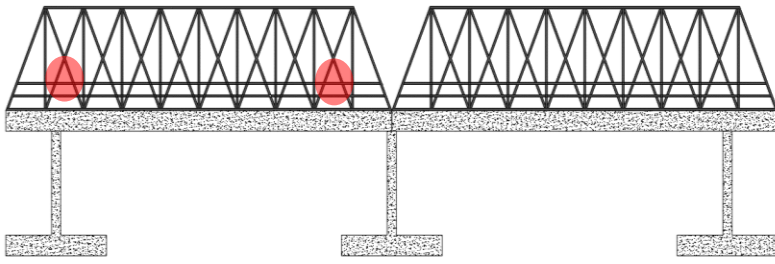
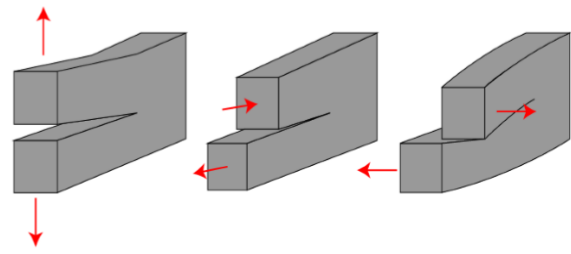
<b>INSPECCIÓN VISUAL</b>				
<b>GRADO DE LESION</b>	SEVERO	COMENTARIO	Se esta viendo involucrado la capacidad estructural del elemento, ya que las fisuras por fatiga de los anclajes puede generar un desprendimiento de una pieza de soporte de carga o estabilidad de la estructura.	
	MODERADO			
	LEVE			
<b>NECESIDAD DE RECUPERACIÓN</b>	ALTA	COMENTARIO	Mantenimeinto preventivo de los elementos estructurales que componen el puente, la corrosión facilita las presencia de fisuras y perdida del material. Se requiere hacer reforzamiento de los anclajes.

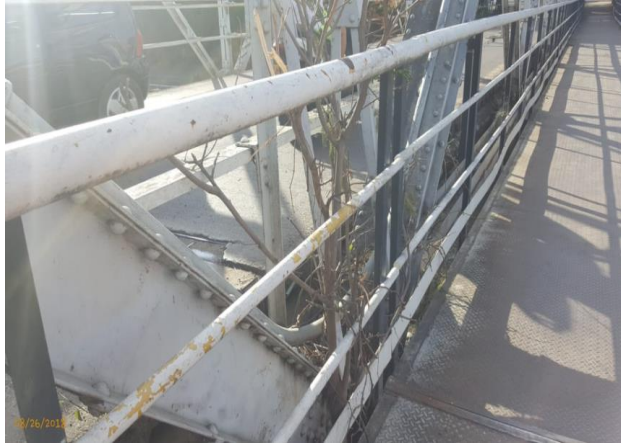
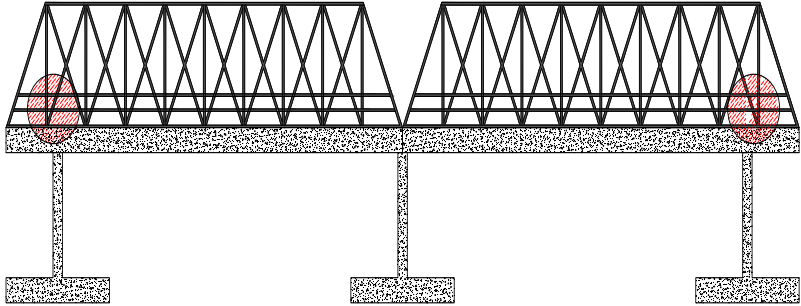
<p>El puente se encuentra localizado sobre el río las ceibas, lo que hace una fácil presencia de organismos vegetales y/o animales. Se evidencia la falta de mantenimiento ya que la maleza lleva creciendo allí durante muchos años y, aunque esto aparentemente no afecta la resistencia y/o durabilidad del puente, si tiene un muy mal aspecto y puede presentarse una lesión más grave a futuro.</p>				<b>ESQUEMA DE LA LESIÓN</b>

<b>INSPECCIÓN VISUAL</b>				<b>OBSERVACIONES</b>
GRADO DE LESION	SEVERO	<b>COMENTARIO</b> Es una lesión de un grado leve ya que no está comprometiendo resistencia, funcionalidad ni durabilidad de la estructura.		
	MODERADO			
	LEVE			
NECESIDAD DE RECUPERACIÓN	ALTA	<b>COMENTARIO</b> Aunque ésta lesión no compromete la resistencia de la estructura, es recomendable darle una pronta solución ya que con el paso del tiempo puede generar lesiones más graves

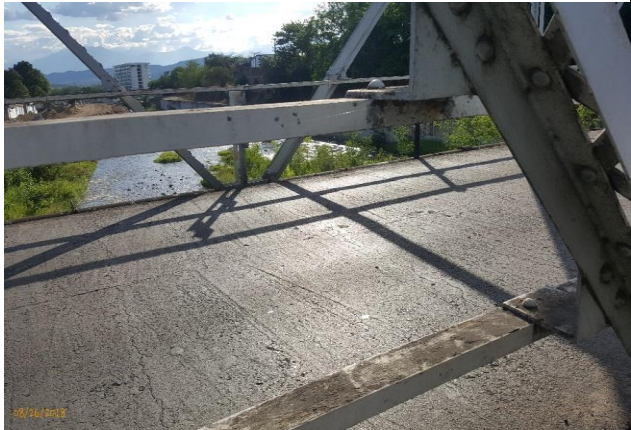
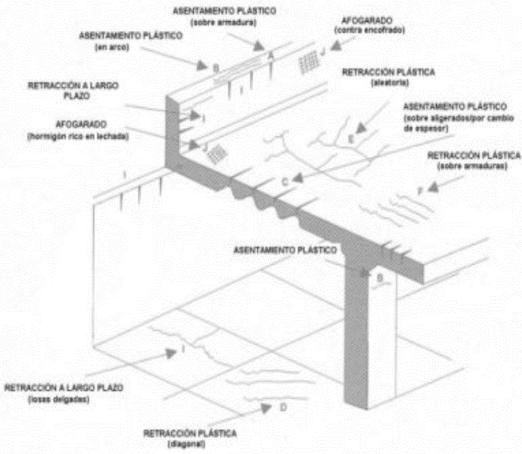
MODERADO					
	LEVE					
<b>NECESIDAD DE RECUPERACIÓN</b>	ALTA	<b>COMENTARIO</b> La lesión tiene un alto grado de necesidad de reparación, ya que está comprometido el elemento de mayor importancia y puede provocarse un terrible accidente.
