# ESTUDIO PATOLÓGICO MURO DE CONTENCIÓN

Estudio patológico muro de contención divisorio Sena santa fe de Antioquia

Especialización en Patología de la construcción

Medellín- Colombia- Junio 2018

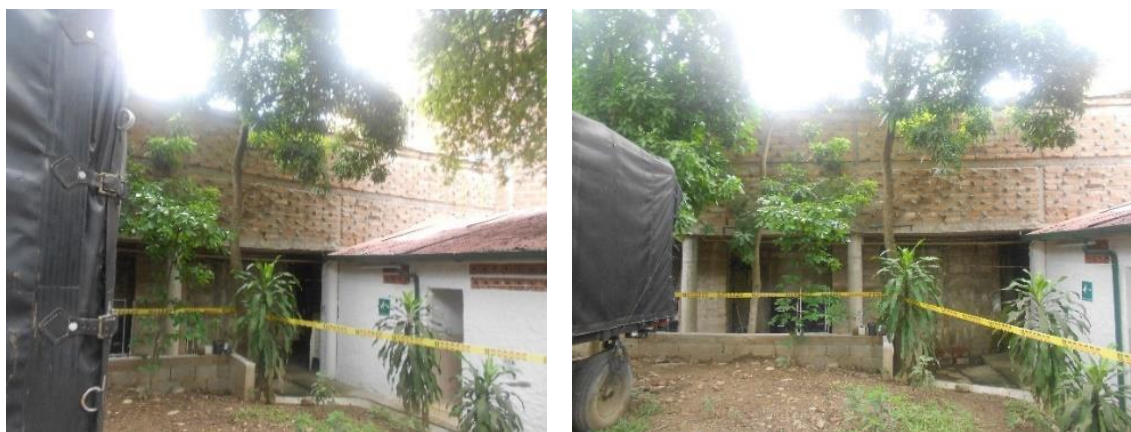
Es importante resaltar que en el momento representa un peligro para la institución ya que temen que colapse alguna de sus partes, ya se tiene restringido el acceso a esta zona y sellado el paso al baño de los aprendices y el cuarto útil de la institución que se encuentra próximo a este.

*Fotografía 2- Muro de contención señalado*

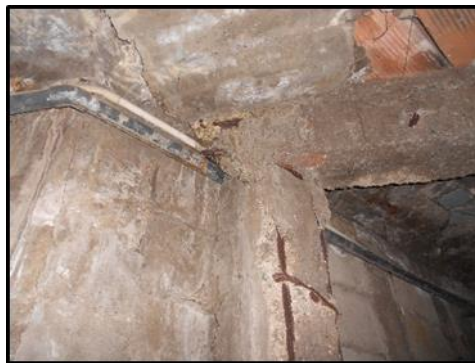
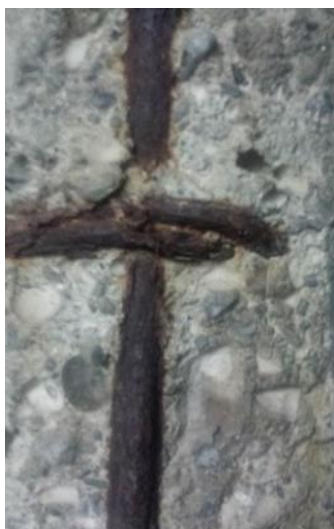
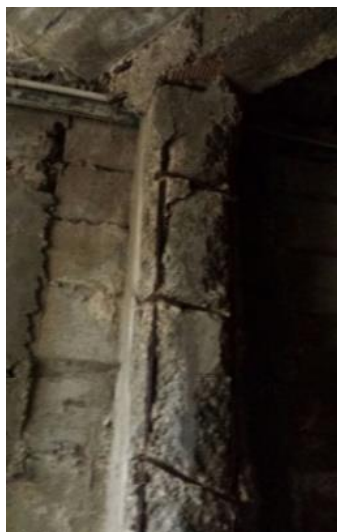
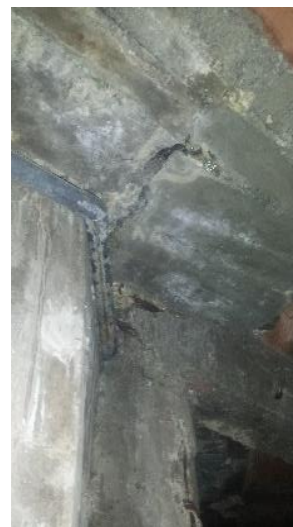
Física: Presenta humedad de infiltración.

Química: Corrosión por carbonatación.

Las humedades son generadas por infiltración de agua de la piscina hacia el muro y como consecuencia se presenta la degradación del material.

Fotografía 3- Lesión 1, columna muro de contención con presencia de desprendimiento, oxidación y corrosión.

Para el caso de los elementos que presentan pérdida de sección y/o desplazamiento del recubrimiento, se recomienda dar el siguiente tratamiento:

1.- Remover todo el hormigón disgregado y deteriorado que presenta desprendimientos, dejando una superficie limpia, sana, exenta de grasas, lechada de cemento, partículas sueltas o mal adheridas; llegando a una base firme y descubriendo las armaduras existentes que presentan la oxidación. Estas armaduras (viga) deberán descubrirse en una longitud tal que sobrepase en unos centímetros la zona de armadura sana a cada extremo de la oxidación.

2.- Se procederá luego al saneado en la viga con medios mecánicos de las armaduras que presentan oxidación, realizado manualmente con un cepillo de cerdas metálicas o en su defecto con chorro de arena. En el caso de la columna que la pérdida de sección de las barras es importante, se deberá proceder a su sustitución por barras de igual sección y tipo de acero.

3.- Se procederá a dar un revestimiento de protección cementosa modificada con polímeros con inhibidor de corrosión y puente de adherencia a la armadura o similar, en dos capas de 1 mm. Dejando entre aplicaciones mínimo 3 horas.

4.- Una vez terminado el proceso de pasivación de las armaduras (luego de 3 horas de secado de la segunda capa), se aplicará un mortero de reparación de dos componentes base cemento con polímeros en capas sucesivas no menores a 5 mm y no mayores a 35 mm de espesor, hasta lograr la regeneración total del elemento.

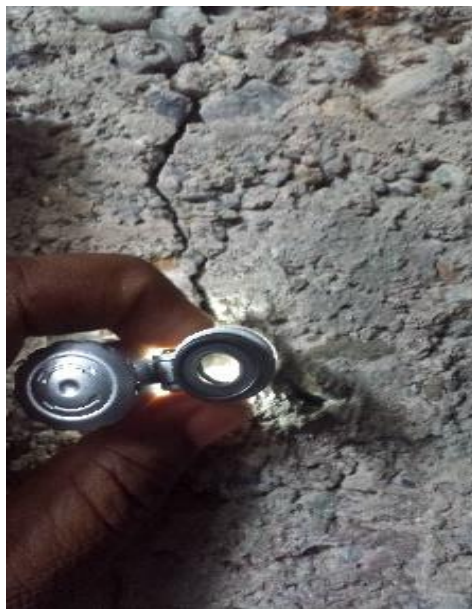
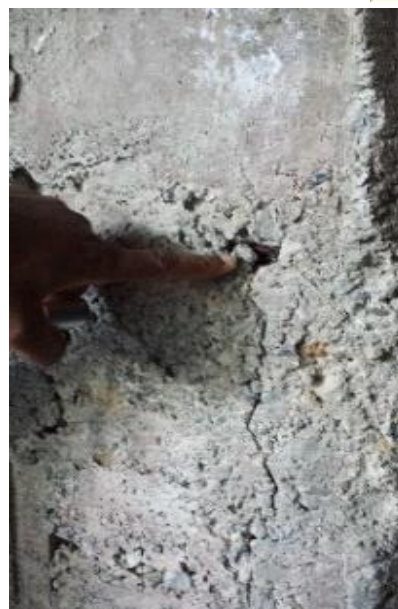
Origen: Mal proceso constructivo, presentado por segregación del concreto, fisuras dadas por falta de pasta.

*Fotografía 4- Fisuras presentes en muro de contención.*

2.- Se procederá a inyectar la fisura con una resina de inyección de baja viscosidad, para lo cual se dispondrán inyectoras a una separación de 25 cm sobre la fisura, luego se obturará la fisura entre tramos de inyectoras con un mortero adhesivo epoxo tixotropico de dos componentes de reparación y pegado para evitar la pérdida de resina durante la inyección. La inyección debe de realizarse con una bomba manual (no mecánica) para evitar un posible daño en los planos de la fisura. Las fisuras verticales deben ser inyectadas de abajo hacia arriba; tan pronto como la resina inyectada resuma por el

Después de completar el proceso de inyección, los inyectores y el material de sellado se pueden eliminar.

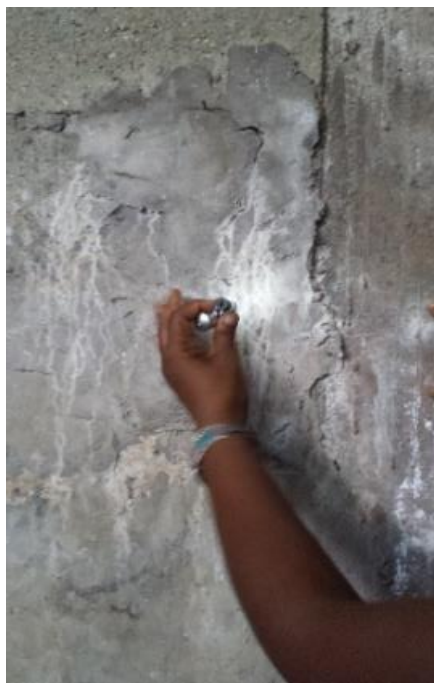
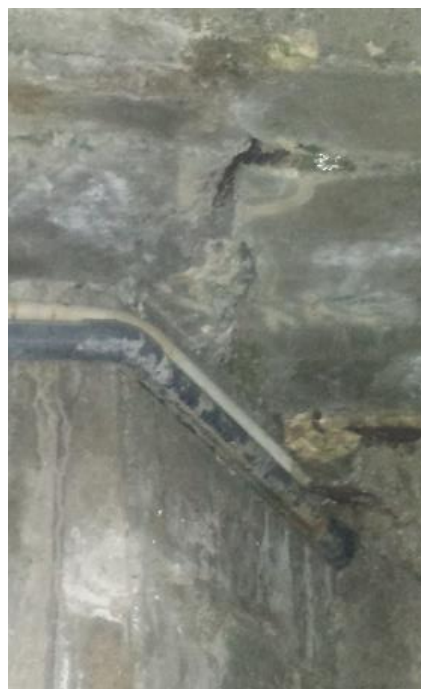
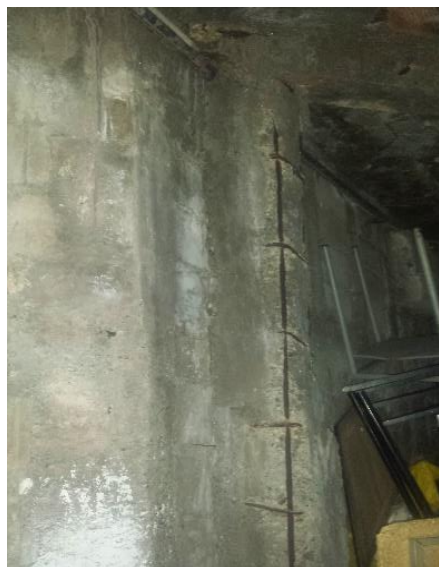
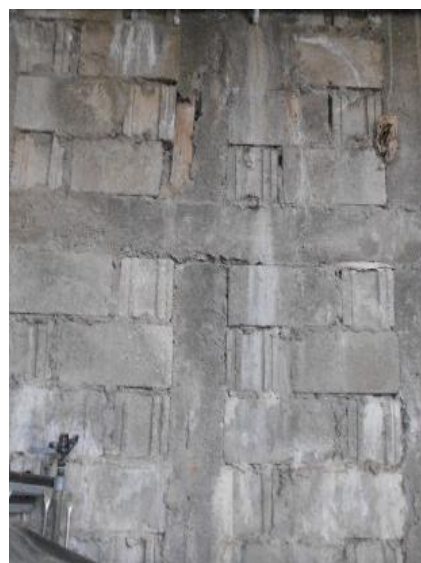
- Es una eflorescencia secundaria ya que aparece en obras de más de un año de antigüedad debido a condiciones desfavorables propias de la estructura o del medio (alta porosidad, elevada humedad permanente, defectos constructivos, etc.).

La eflorescencia se presenta por depósitos de sales por la cristalización en la superficie exterior en los cerramientos, por la consecuencia de presencia de humedades normalmente infiltradas que tiende a salir a exterior por simple diferencia de presión de poros, esta humedad es ocasionada por infiltración de agua proveniente de la piscina.

*Fuente: Elaboración propia Fecha: 24/11/17*  
*Fotografía 5- Lesión 3, eflorescencias en pared muro de contención.*

1. Vaciar la piscina en su totalidad.

2. Revisar tuberías existentes, que no tengan fisuras, que el diámetro y la tubería sea la adecuada para las características de la piscina.
3. Remover todo el enchape existente con el objetivo de revisar el estado de las paredes.
4. En caso de la existencia de fisuras, se repararán sellándolas con masilla de poliuretano y morteros hidrófugos y posteriormente aplicar tres capas generosas de resinas cementosas flexibles para garantizar la estanqueidad
5. Impermeabilizar toda el área de la piscina con membrana incluyendo el rompeolas, la membrana tendrá que sobreponerse 30 cm sobre la placa para garantizar la estanqueidad de la piscina.

6. repasar todos los perímetros de los accesorios que traspasan la membrana con el proceso número 4.

7. Enchapar nuevamente la piscina y darle acabado final.

- Para las eflorescencias realizar intervenciones teniendo en cuenta recomendaciones certificadas, no utilizar ácido o sustancias que puedan fijar las manchas o generar nuevas lesiones.

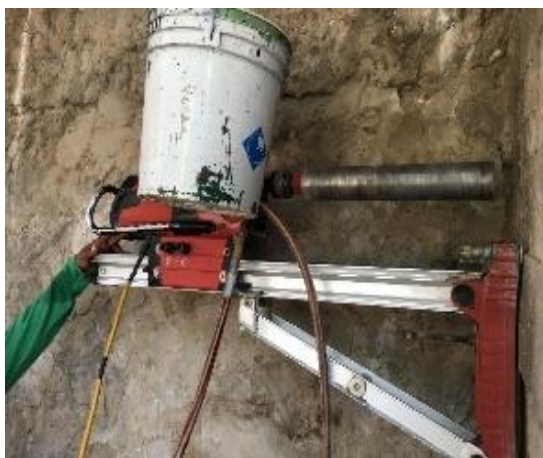
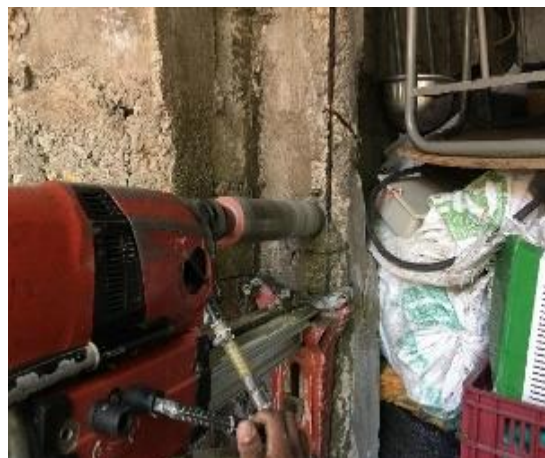
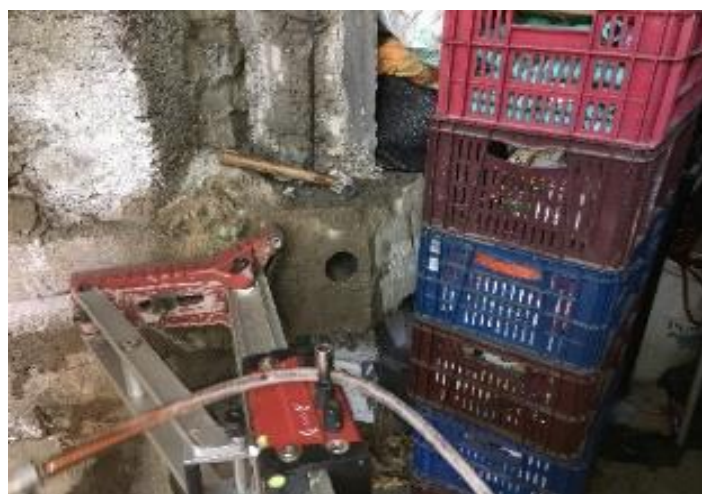
El núcleo que fue extraído del contrafuerte se partió dado que se encontró una piedra de un volumen considerable, además no se observó nada de acero lo que nos lleva a pensar que estos contrafuertes fueron vaciados sin armadura.

*Fuente: Elaboración propia Fecha: 09/03/18*  
*Fotografía 6- Extracción de núcleos (columna, viga y contrafuerte)*

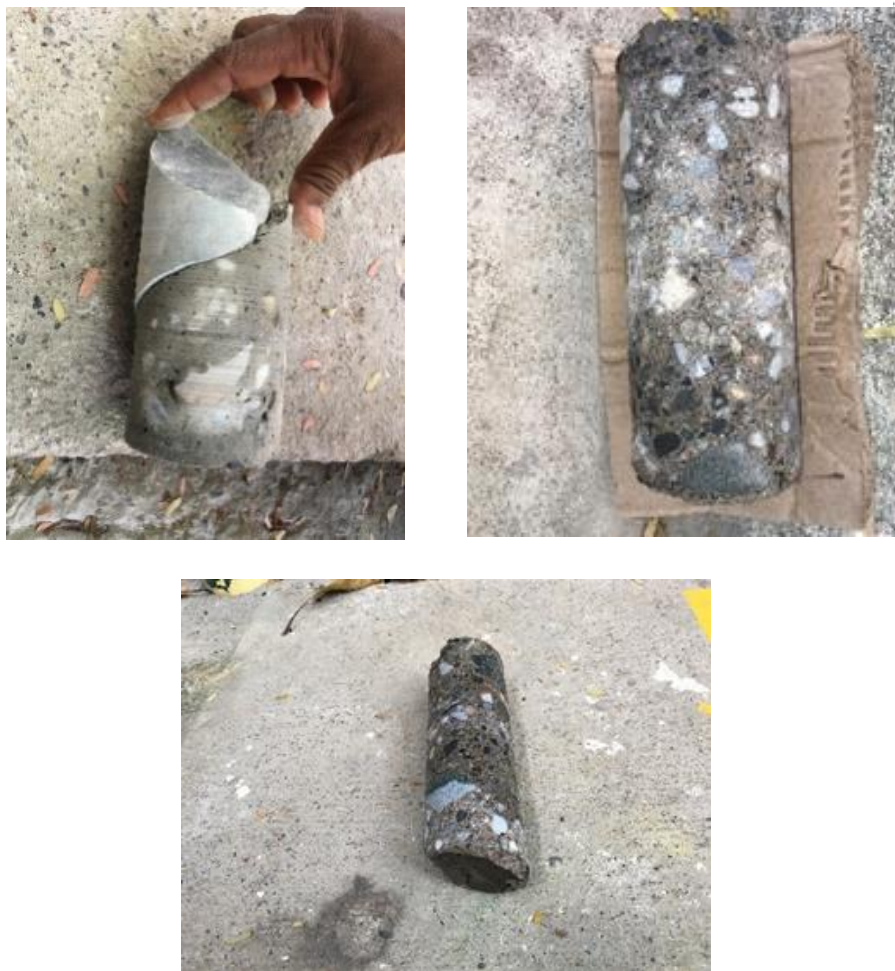
Fuente: Elaboración propia Fecha: 09/03/18  
Fotografía 7- Núcleos extraídos (columna, viga y contrafuerte)

Después de realizados los ensayos de resistencia a compresión (anexo N° 1), se determinó que el concreto cumple con los estándares de calidad establecidos en la NSR-10 en su numeral C.5.6.5.4., que dice “*el concreto de la zona representada por los núcleos se considera estructuralmente adecuado si el promedio de los tres núcleos es por lo menos igual al 85 por ciento de  $f'_c$ , y ningún núcleo tiene una resistencia menor del 75 por ciento de  $f'_c$*  Cuando los núcleos den valores erráticos, se deben permitir extraer núcleos adicionales de la misma zona.”, por esto se determina que no hay la necesidad de

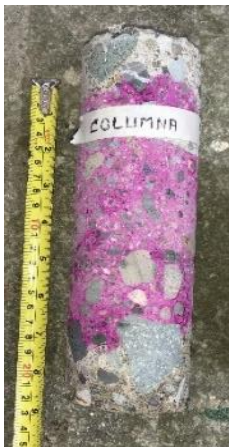
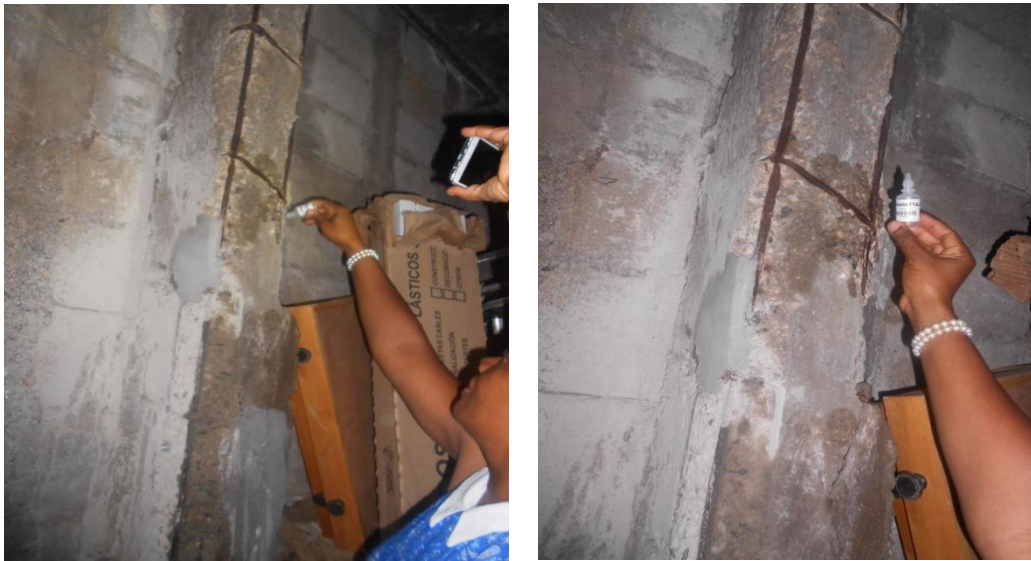
| NUCLEOS | DESCRIPCION CARBONATACION |
|---|---|
| <p>COLUMNA</p> | <p>EN LA COLUMNA LA PROFUNDIDAD DE CARBONATACION ES DE:</p> <ul style="list-style-type: none"><li>• 20 cm parte interna</li><li>• 4cm de penetracion</li></ul> |

| <p>VIGA</p> | <p>EN LA VIGA LA PROFUNDIDAD DE CARBONATACION ES DE:</p> <ul style="list-style-type: none"><li>• 1cm penetracion parte superior</li><li>• 2cm penetracion parte inferior</li></ul> |
| <p>CONTRAFUERTE</p> | <p>EN LA VIGA LA PROFUNDIDAD DE CARBONATACION ES DE:</p> <ul style="list-style-type: none"><li>• 13 cm parte interna</li></ul> |
| <p>Fuente: Elaboración propia Fecha: 09/03/18<br/>Fotografía 8- Fenolftaleína para carbonatación</p> | |

La carbonatacion en los elementos (columna y viga) del muro de contencion a causado problemas de corrosión, perdida de seccion del acero y desprendimiento del concreto.
