CLASIFICACIÓN DE LESIONES

CLASIFICACIÓN Y TIPIFICACIÓN DE LAS LESIONES

INFORMACIÓN DEL PACIENTE		ELEMENTO EVALUADO: 2	
NOMBRE	ALCALDIA MUNICIPAL DE YOPAL	INFORMACIÓN DE LA LESIÓN:	
LOCALIZACIÓN		CLASIFICACIÓN LESIÓN:	
USO:	INSTITUCIONAL	MECANICA	<input checked="" type="checkbox"/> BIOLÓGICA
EDAD RELATIVA:	25 AÑOS	FISICA	ANTROPOGÉNICA
FECHA CONSTRUCCIÓN	AÑO 1994	QUIMICA	INDIRECTAS
INTERVENCIONES PREVIAS	NINGUNA	TIPO DE LESIÓN:

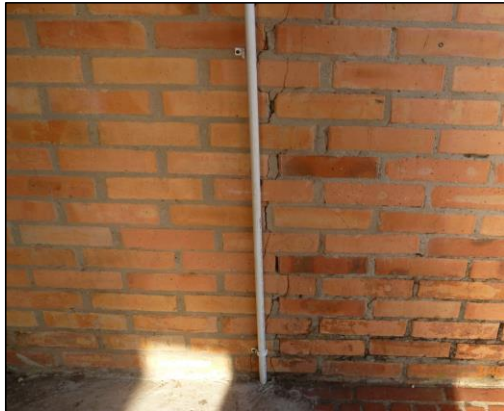
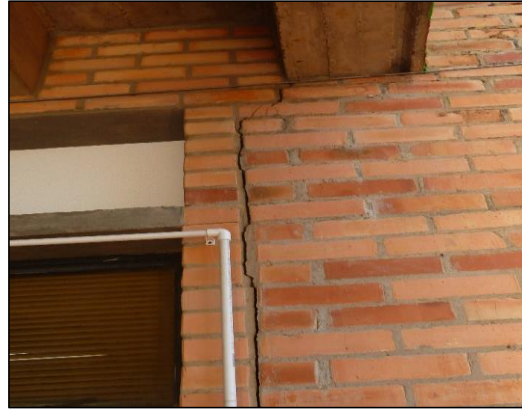
SE PRESENTA UNA GRIETA EN LA COLUMNA EXTERNA (COLUMNA 1) LONGITUDINAL AL ELEMENTO, CON UNA ABERTURA DE 2,3 CMS Y SOBRE LA JUNTA QUE FORMA LOS LADRILLOS QUE DELIMITAN EL MARCO DE LA VENTANA Y EL REVESTIMIENTO DE LA COLUMNA. LA GRIETA QUE SE PRESENTA ES COMBINADA, HAY RUPTURA POR LA JUNTA ENTRE EL LADRILLO Y EL MORTERO Y RUPTURA DEL LADRILLO COMO UNIDAD.

SE OBSERVÓ MARCAS QUE SE SITUAN AL LADO Y LADO DE LA GRIETA LO CUAL HACE INFERIR QUE ALGUIEN EN ALGÚN MOMENTO LE ESTABA HACIENDO SEGUIMIENTO A ESTA CONDICION. ASI MISMO TOMAMOS LA MEDIDA DE LA GRIETA Y MARCAMOS EL ÁREA PARA REALIZAR SEGUIMIENTO A ESTA CONDICIÓN.

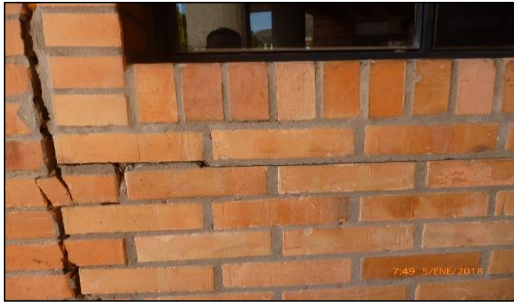
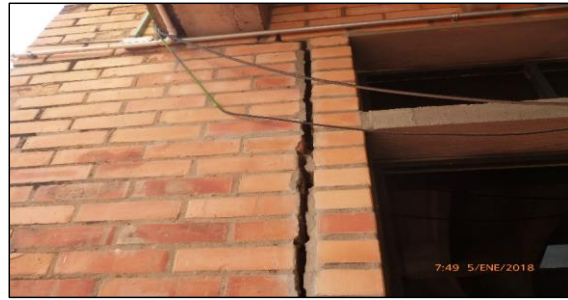
SE PRESENTA UNA GRIETA EN LA COLUMNA EXTERNA (COLUMNA 2) LONGITUDINAL AL ELEMENTO, CON UNA ABERTURA DE 7,1 CMS Y SOBRE LA JUNTA QUE FORMA LOS LADRILLOS QUE DELIMITAN EL MARCO DE LA VENTANA Y EL REVESTIMIENTO DE LA COLUMNA. LA GRIETA QUE SE PRESENTA ES COMBINADA, HAY RUPTURA POR LA JUNTA ENTRE EL LADRILLO Y EL MORTERO Y RUPTURA DEL LADRILLO COMO UNIDAD.

SE OBSERVÓ MARCAS QUE SE SITUAN AL LADO Y LADO DE LA GRIETA LO CUAL HACE INFERIR QUE ALGUIEN EN ALGÚN MOMENTO LE ESTABA HACIENDO SEGUIMIENTO A ESTA CONDICION. ASI MISMO TOMAMOS LA MEDIDA DE LA GRIETA Y MARCAMOS EL ÁREA PARA REALIZAR SEGUIMIENTO A ESTA CONDICIÓN.

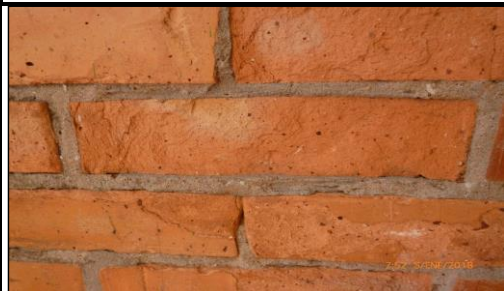
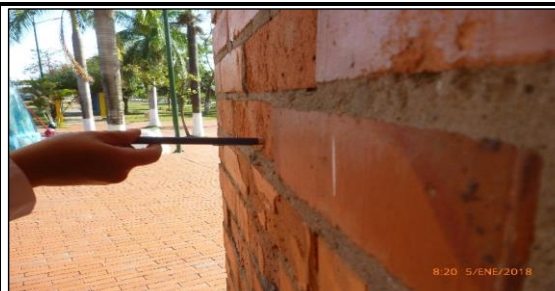
NIVEL DE LA LESIÓN		DESCRIPCIÓN DE LA LESIÓN
LEVE	<input checked="" type="checkbox"/>	EL TIPO DE LESIÓN ES COMÚN EN TODOS LOS ELEMENTOS QUE SE ESTÁN ANALIZANDO; CONSISTE EN LA PÉRDIDA DE LA CAPA PROTECTORA DEL CANTO DEL LADRILLO EXPUESTO.
MODERADA	<input type="checkbox"/>	
ALTA	<input type="checkbox"/>	
SEVERA	<input type="checkbox"/>

SE OBSERVA QUE LA LESION FAVORECE LA EROSION DEL LADRILLO POR AGENTES DEL AMBIENTE.

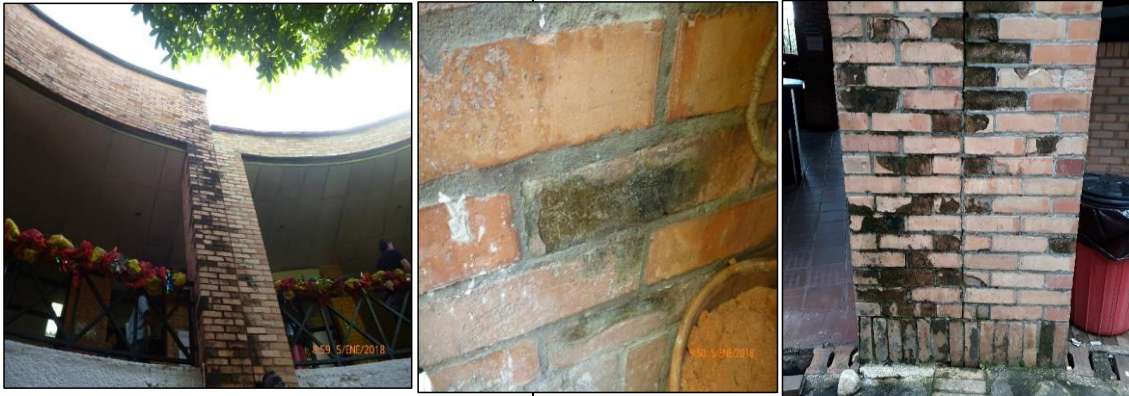
LAS MANCHAS NEGRAS QUE SE OBSERVAN ES DEBIDO A LA ALTA HUMEDAD A LA QUE ESTAN EXPUESTOS LOS ELEMENTOS EN ALGUNOS CASOS AGUA PROVENIENTE DE LA CUBIERTA; EN LA FOTO DE LA IZQUIERDA: TAMBIÉN SE OBSERVARON ESTAS MANCHAS EN OTRAS COLUMNAS PERO EN DIFERENTES PARTES DEL ELEMENTO: CENTRAL Y PARTE BAJA.

AL PARECER LA CUBIERTA NO CUENTA CON DISTANCIA EN EL ALERO SUFICIENTE QUE PERMITA ESCURRIR EL AGUA Y NO SE DEVUELVA A LA PARED DEL ELEMENTO.

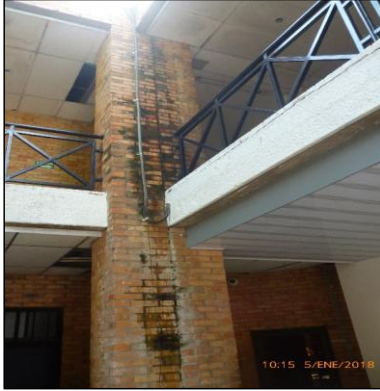
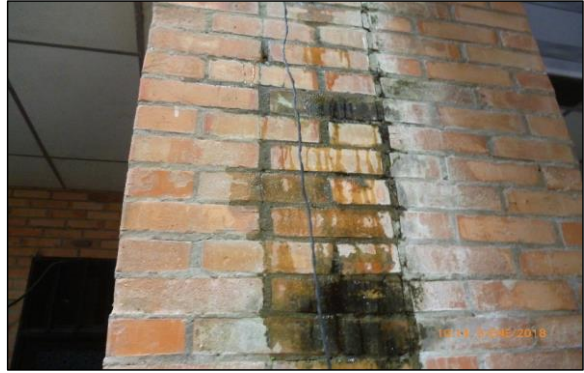
HUMEDAD POR FILTRACIÓN: SE OBSERVA EN LA COLUMNA 8 LESIÓN POR HUMEDAD DE TIPO FILTRACIÓN QUE COMPROMETE LA INTEGRIDAD DEL ELEMENTO EN SU TOTALIDAD YA QUE ESTA CONSTANTEMENTE EXPUESTA AL AGUA. PROBABLEMENTE EL AGUA PROVIENE DE UNA TUBERÍA EMPOTRADA ENTRE RECUBRIMIENTO Y ELEMENTO ESTRUCTURAL.

ES EVIDENTE LA PRESENCIA DE MANCHAS BLANCAS EN LOS SITIOS QUE PRESENTAN HUMEDAD.

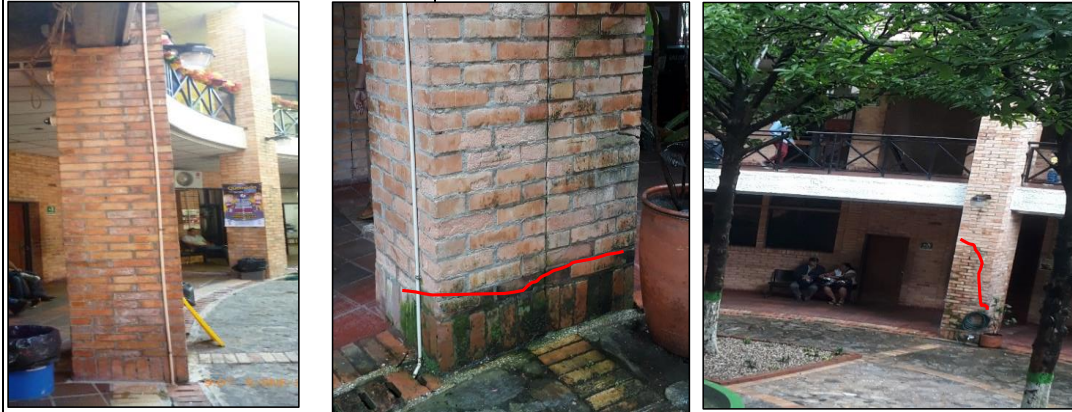
HUMEDAD POR CAPILARIDAD: SE DEBE A QUE LOS MATERIALES DE CONSTRUCCIÓN ABSORVEN AGUA DEL SUELO POR LOS CIMIENTOS, DICHA HUMEDAD ASCIENDE POR LOS POROS DEL MATERIAL TRANSPORTANDO SUSTANCIAS SALINAS QUE LUEGO DE EVAPORARSE EL AGUA SE CRISTALIZAN Y LLEGAN A DESTRUIR LOS MUROS.

AL INDAGAR CON PERSONAL TRABAJA CON LA ADMINISTRACIÓN MUNICIPAL HACE 20 AÑOS, MANIFIESTAN QUE AL RECUBRIMIENTO NUNCA SE LE HA HECHO MANTENIMIENTO

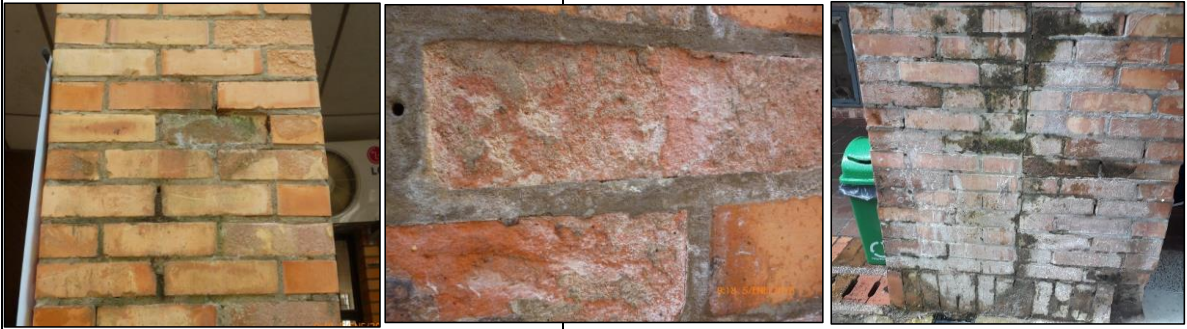
NIVEL DE LA LESIÓN		DESCRIPCIÓN DE LA LESIÓN
SIN LESIÓN		SE OBSERVA MANCHAS BLANCAS DE EFLORESCENCIAS, LAS MANCHAS BLANCAS SON VISIBLES EN LA SUPERFICIE DEL LADRILLO EL CUAL PRESENTA UN NIVEL ENTRE MODERADO Y ALTO, LOS ELEMENTOS DONDE MAYOR SE PRESENTA ESTA PATOLOGIA SON LOS ELEMENTOS 2 Y 8 EN UN 60% Y 80% DEL TOTAL DEL ÁREA RESPECTIVAMENTE.
LEVE		
MODERADA	<input checked="" type="checkbox"/>	
ALTA	<input checked="" type="checkbox"/>	
SEVERA

LAS EFLORESCENCIAS ENCONTRADAS SON PUNTUALES, NO SE OBSERVAN EN TODOS LOS ELEMENTOS.

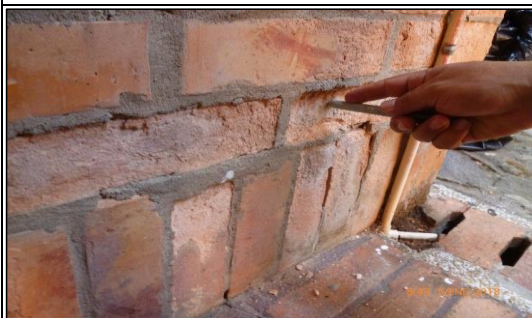
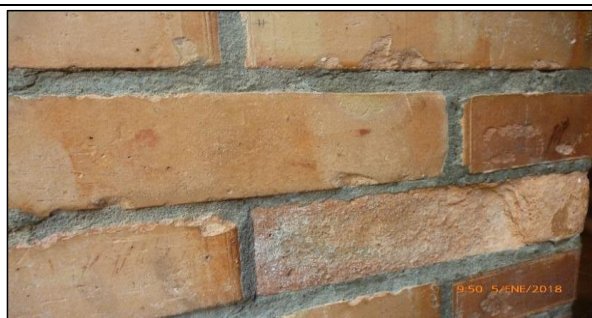
NIVEL DE LA LESIÓN	DESCRIPCIÓN DE LA LESIÓN	
LEVE		EN EL MOMENTO DE LA INSPECCIÓN VISUAL SE INFIERE ES LA LESION QUE PREDOMINA EN TODOS LOS ELEMENTOS; EL ESTADO DE AVANCE DE LA LESION OBSERVADA EN LAS FOTOS, SE CLASIFICA EN NIVEL MODERADA; LA LESIÓN CONSISTE EN LA PERDIDA DE MASA DE LADRILLO EN CASI 1 CM PERO AL CONTACTO NO SE DESPRENDE FACILMENTE. EN OTROS LADRILLOS LAS MANCHAS BLANCAS SON MUY VISIBLES.
MODERADA	<input checked="" type="checkbox"/>	
ALTA		
SEVERA

SE OBSERVA EN LA PARTE SUPERIOR Y LAS PRIMERAS TRES CUARTAS PARTES DE CADA ELEMENTO.

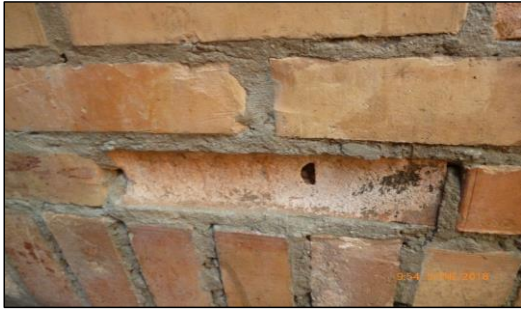
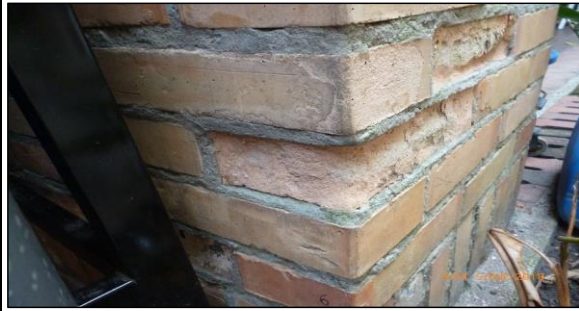
NIVEL DE LA LESIÓN		DESCRIPCIÓN DE LA LESIÓN
SIN LESIÓN		EN ESTE NIVEL LA LESIÓN PRESENTA DELAMINACIÓN Y DESINTEGRACIÓN DE LA MASA DE LADRILLO AL CONTACTO. SE OBSERVA UNA DISMINUCIÓN ENTRE 1 CM Y 1,5 CMS. SE CONSIDERA UN NIVEL MÁS ALTO DE LA LESIÓN QUE EN LA ANTERIOR FICHA.
LEVE		
MODERADA		
ALTA	<input checked="" type="checkbox"/>	
SEVERA

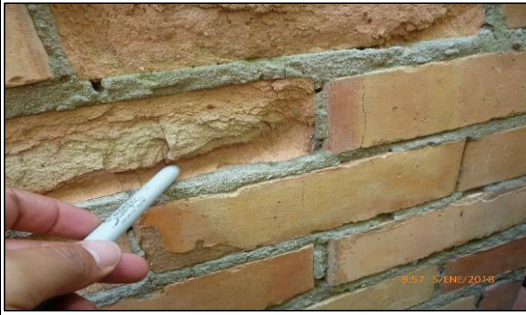
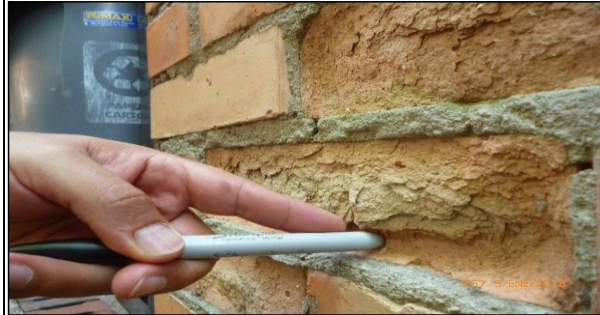
NIVEL DE LA LESIÓN	DESCRIPCIÓN DE LA LESIÓN
SIN LESIÓN	EN ESTE NIVEL LA DESINTEGRACIÓN DE LA MASA DE LADRILLO LA CLASIFICAMOS EN SEVERA, AL TENER CONTACTO GENERA DESPRENDIMIENTO DE UN POLVILLO Y PÉRDIDA DE PARTES DEL MATERIAL DE FORMA FÁCIL. SE OBSERVA UNA DISMINUCIÓN DEL ESPESOR DEL ELEMENTO MAYOR A 1,5 CMS.
LEVE	
MODERADA	
ALTA	
SEVERA

ESTE NIVEL DE LA LESION SE OBSERVA EN OTROS ELEMENTOS, ESPECIALMENTE EN LOS LADRILLOS CERCANOS A LA BASE Y EN LA PARTE SUPERIOR.

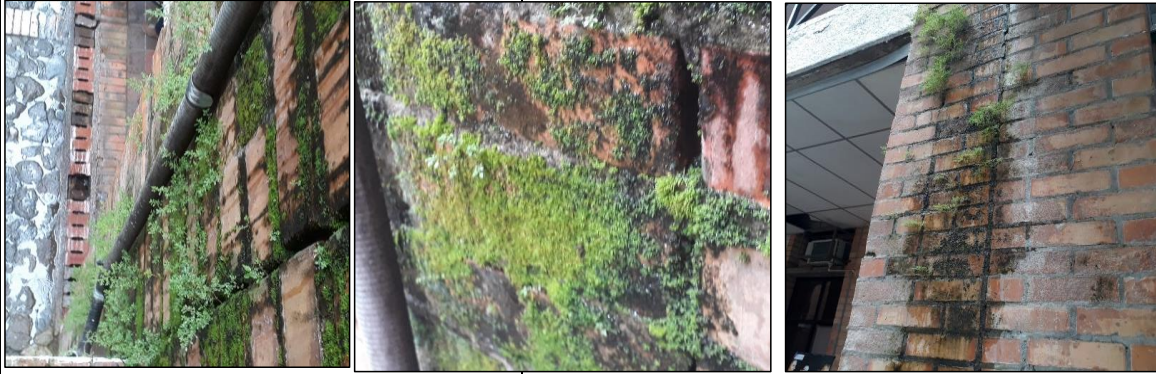
EN LA COLUMNA CON EL ESTADO MÁS SEVERO DE AFECTACIÓN, SE OBSERVAN PLANTAS DE TAMAÑO CONSIDERABLE Y MUSGO, LAS CUALES TIENEN ALREDEDOR MANCHAS VERDES Y NEGRAS.

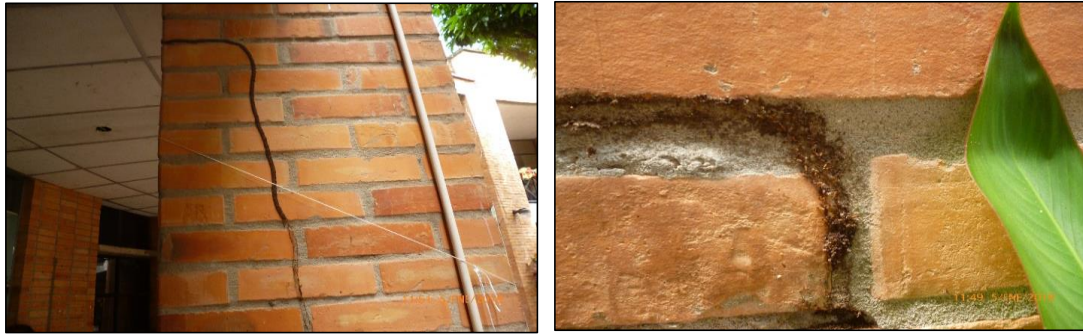
EN EL ELEMENTO 13 SE OBSERVA COMEJEN EL CUAL ESTÁ PRESENTE EN TRES DE LAS CUATRO CARAS DE LA COLUMNA, SE OBSERVA LOS ANIMALITOS EN LA FOTO DE LA DERECHA.

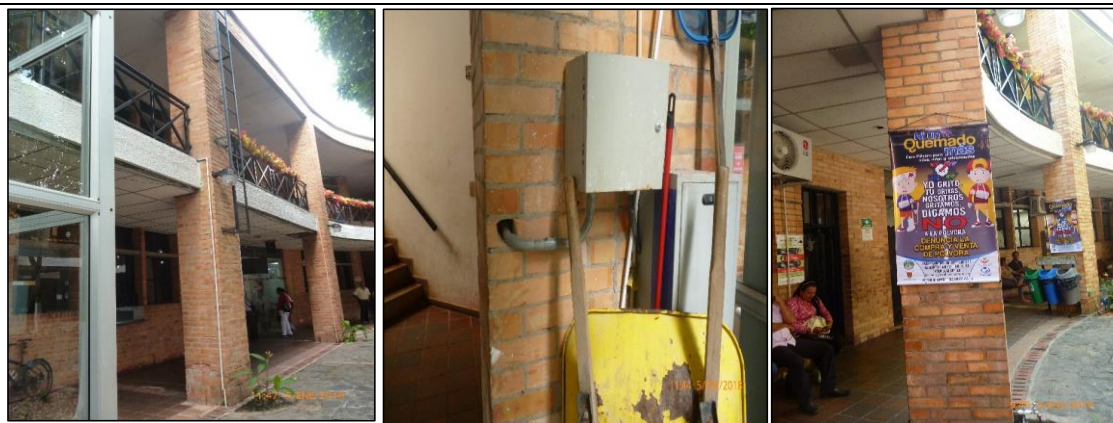
ESTE TIPO DE LESIÓN ES MUY COMUN EN LOS ELEMENTOS ESTUDIADOS, DESDE PEGANTE DE CARTELES, PASANDO POR CONEXIONES DE TOMA CORRIENTES HASTA TUBERÍAS QUE TRASPASAN EL RECUBRIMIENTO EN LADRILLO DE LAS COLUMNAS.

CON LA PERFORACIÓN AL REVESTIMIENTO SE PRODUCEN DAÑOS EN LAS PROPIEDADES MECÁNICAS DE LOS ELEMENTOS AFECTANDO LA INTEGRIDAD DE LOS MISMOS.
