**Estudio de Patología Edificio Ayala  
en el Sector lo Amador en Cartagena de Indias – Bolívar**

Ing. Julio Leonardo Paternina Narváez

Universidad Santo Tomas

Especialización en Patología de la Construcción

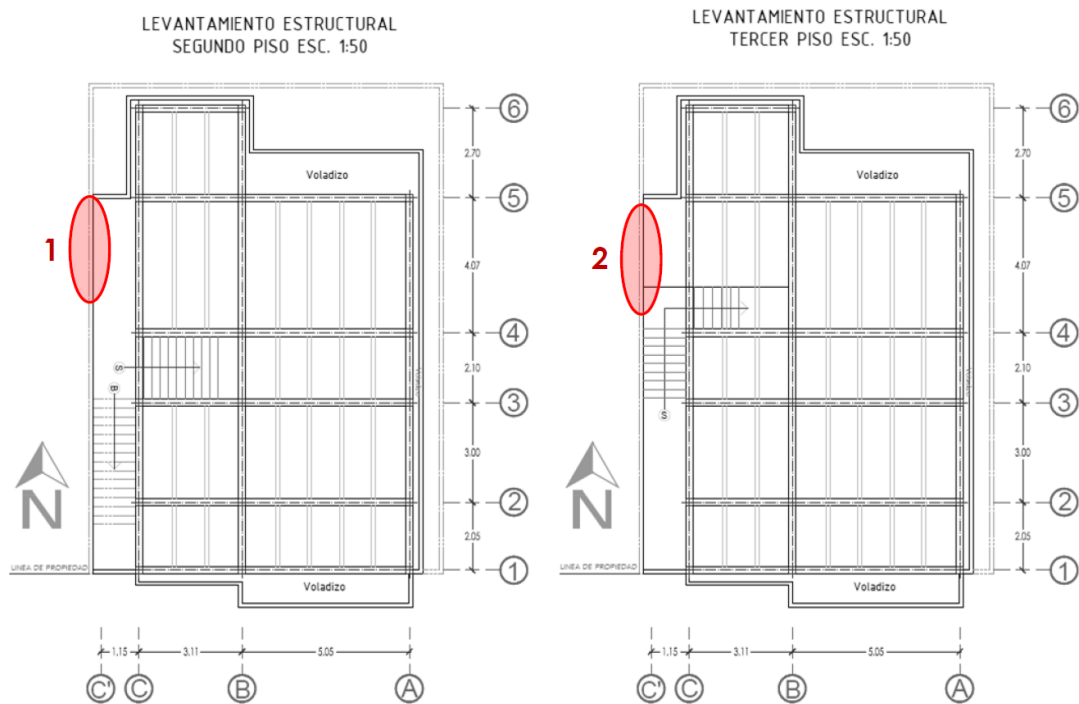
**Figura 5**

*Ubicación en el plano de los puntos donde se presentan casos de Humedad.*

En la Figura 5. Se muestra la ubicación en el plano de los puntos donde se evidencia el avance de humedades en varios puntos del edificio, este afectando tanto el aspecto físico como la funcionalidad. Esta lesión se presenta en su mayoría sobre el eje C'.

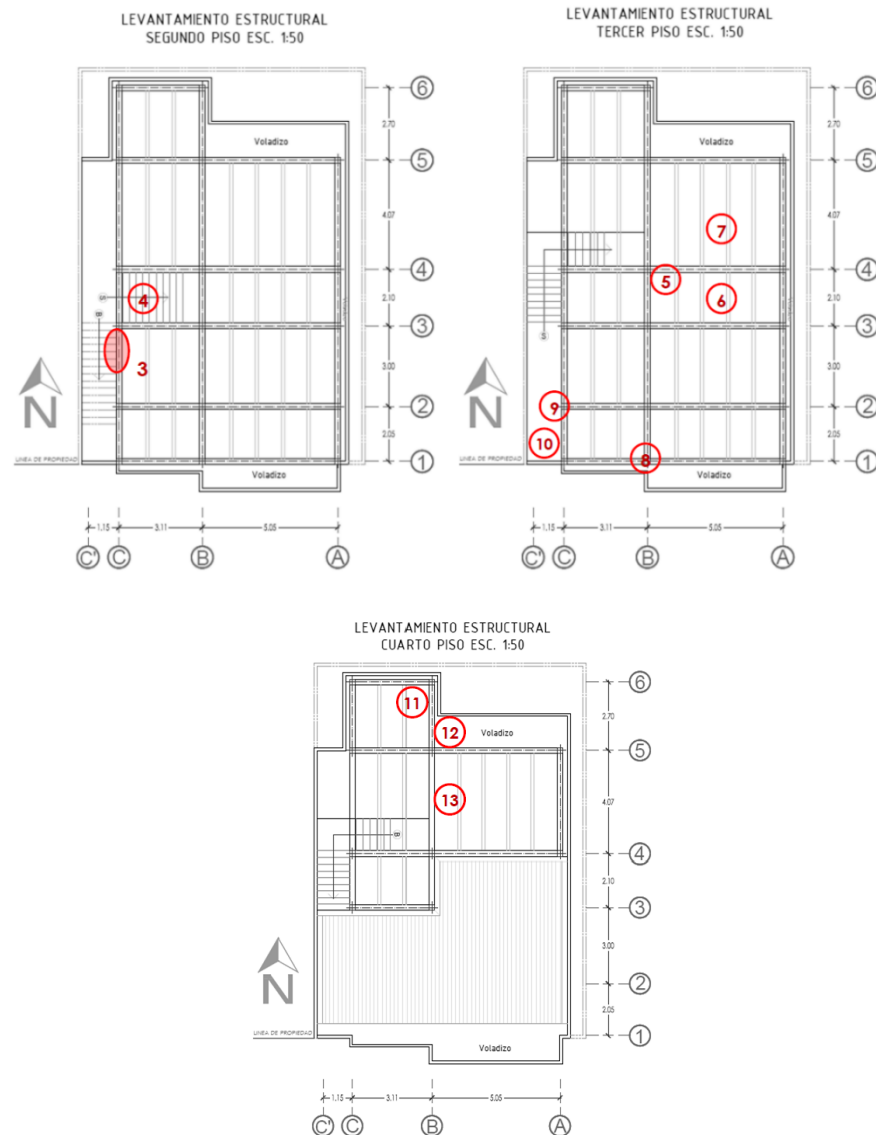
**Figura 7**

*Ubicación de los puntos donde se presentan Fisuras en pañetes.*

En la Figura 7. Se evidencia la existencia de fisuras a nivel de los pañetes en elementos estructurales y otros no estructurales, tal y como se muestra en las siguientes fotografías:

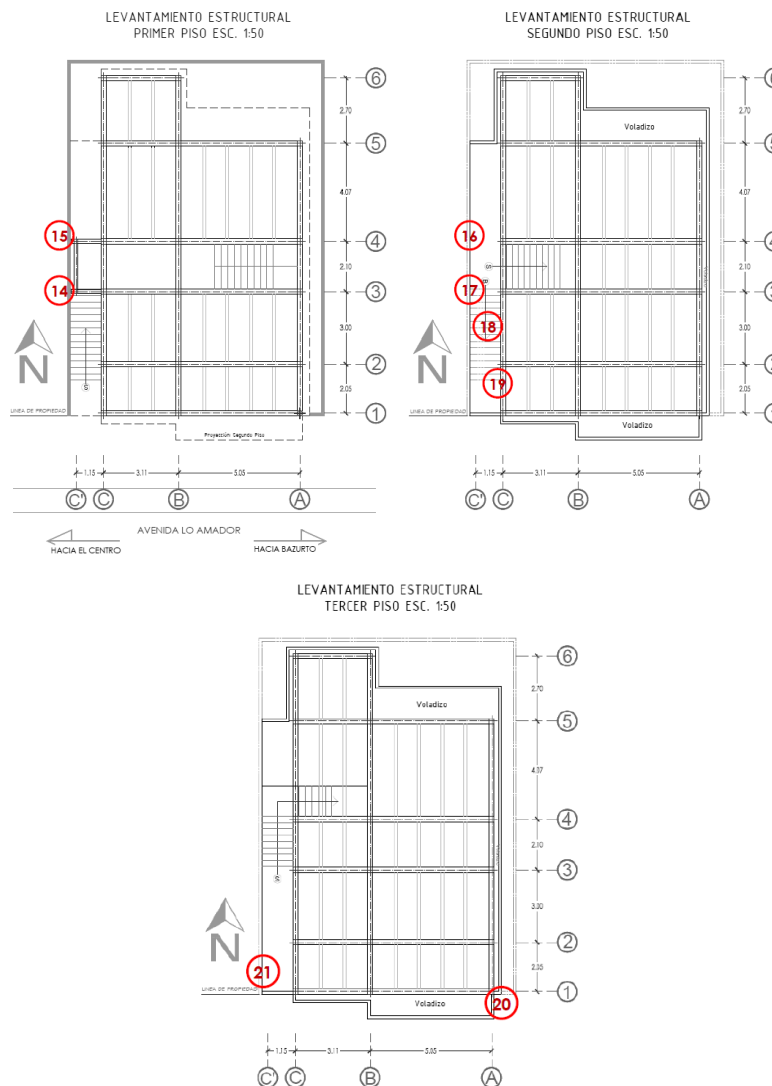
**Figura 13**

*Ubicación de los puntos donde se presentan grietas en pañetes*

En la Figura 13. Se evidencia la presencia de grietas en diferentes puntos de la edificación, tal como lo registran las siguientes fotografías.

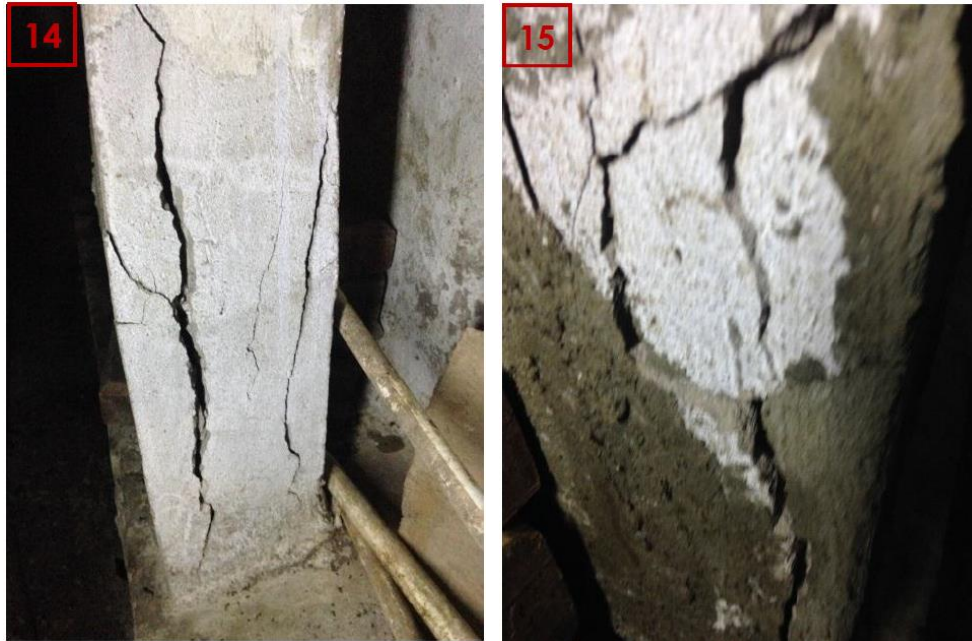
**Figura 14**

*Grietas en las columnas del eje C' primer piso*

En la figura 14. Se observan grietas muy pronunciadas en las columnas del eje C' del primer piso de la estructura.

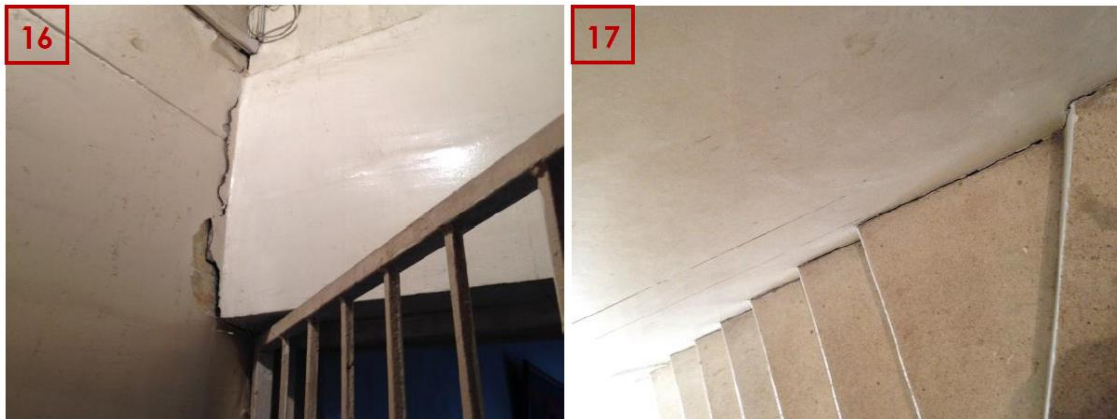
**Figura 15**

*Grietas entre elementos estructurales y escaleras*

En la Figura 15. Se observan grietas entre elementos estructurales y escaleras, y el muro que se levanta sobre el eje C'.

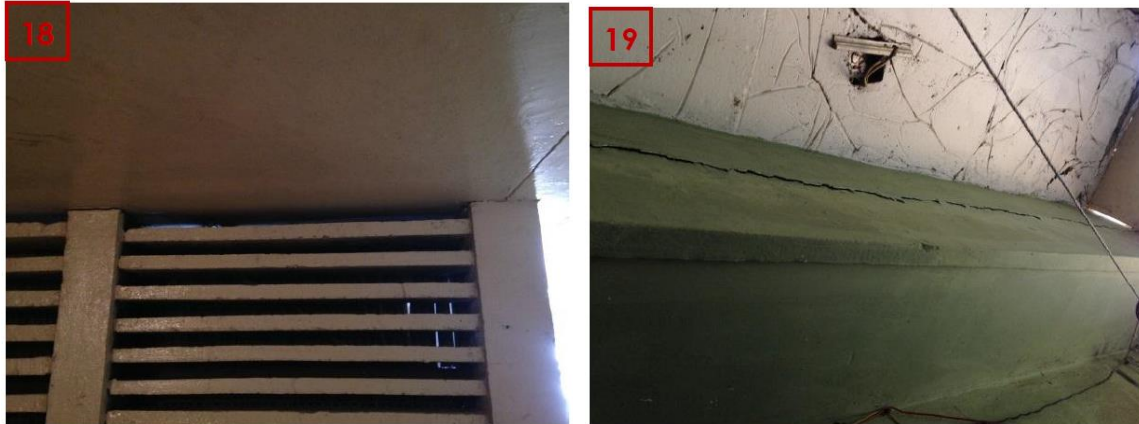
**Figura 16**

*Grietas entre muros y placa*

En la Figura 16. Se observan grietas entre muros y placa, en el segundo piso.

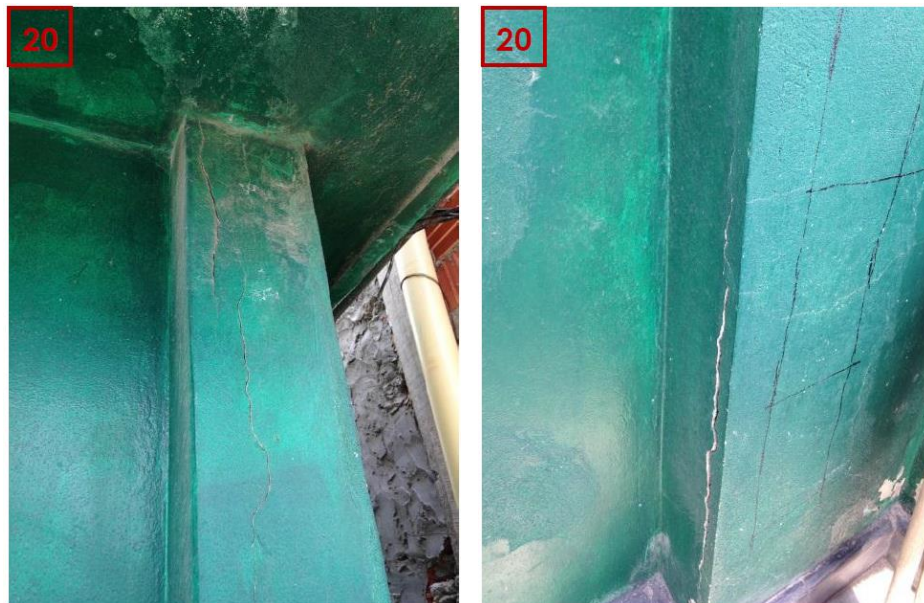
**Figura 17**

*Grietas en la columna A1*

En la Figura 17. Se observan grietas en la parte superior y en la parte inferior de la columna A1 a nivel del tercer piso.

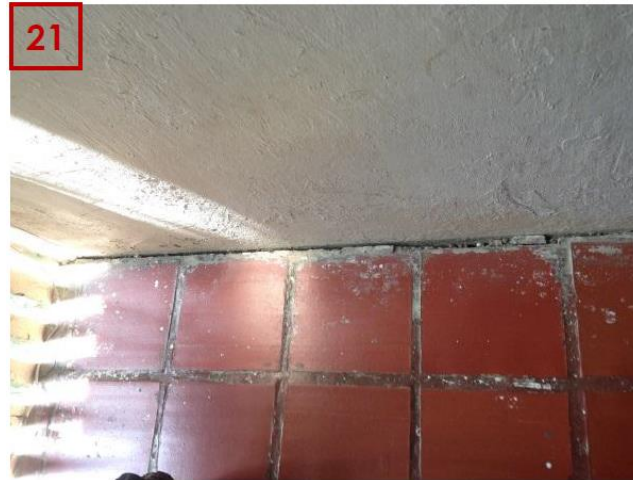
**Figura 18**

*Grieta entre la placa y el muro del eje C' en el tercer piso*

En la Figura 18. Se observa una grieta entre la placa y el muro del eje C' en el tercer piso.

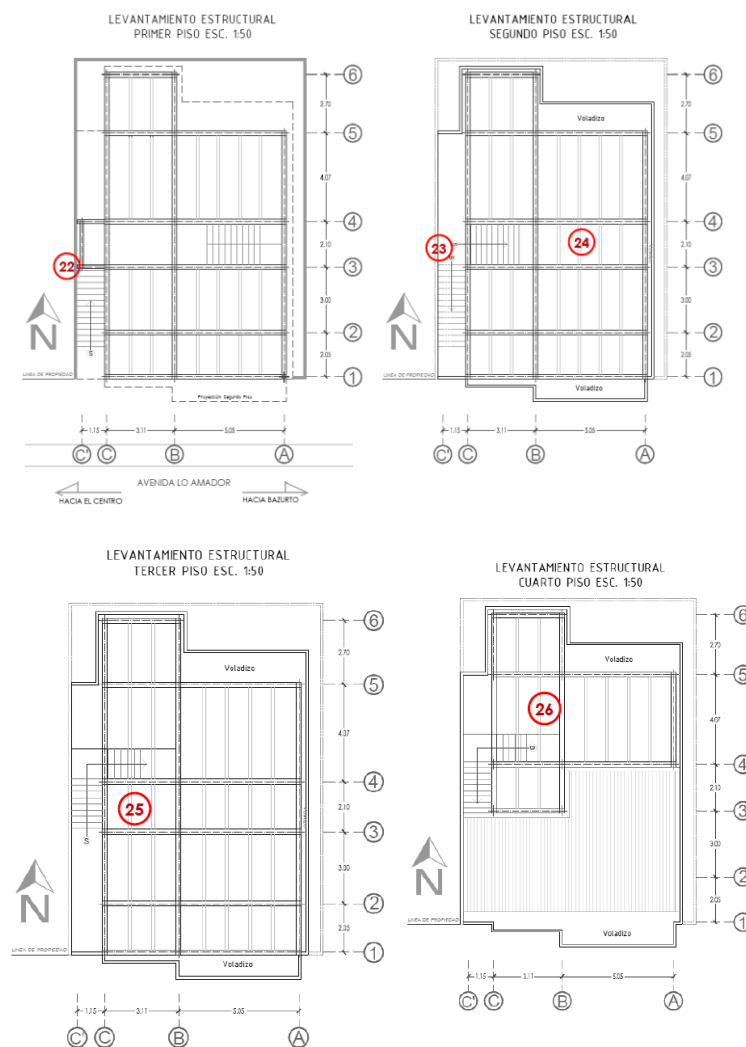
**Figura 19**

*Ubicación de los puntos donde se presentan desprendimiento de material*

En la Figura 19. Se evidencia desprendimiento y la pérdida de material en diferentes partes del edificio Ayala, lo cual manifiesta el estado en que se encuentra la mampostería y la estructura.

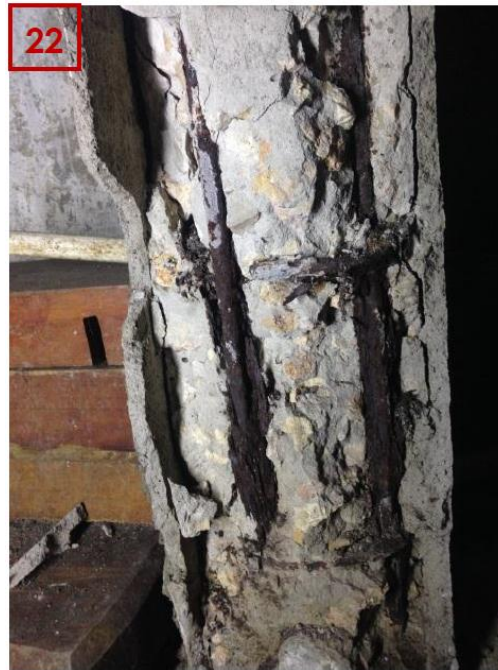
**Figura 20**

*Desprendimiento de material en la columna C'3*

En la Figura 20. Se puede evidenciar por medio del desprendimiento del recubrimiento de la columna C'3, el grado de deterioro del acero de refuerzo.

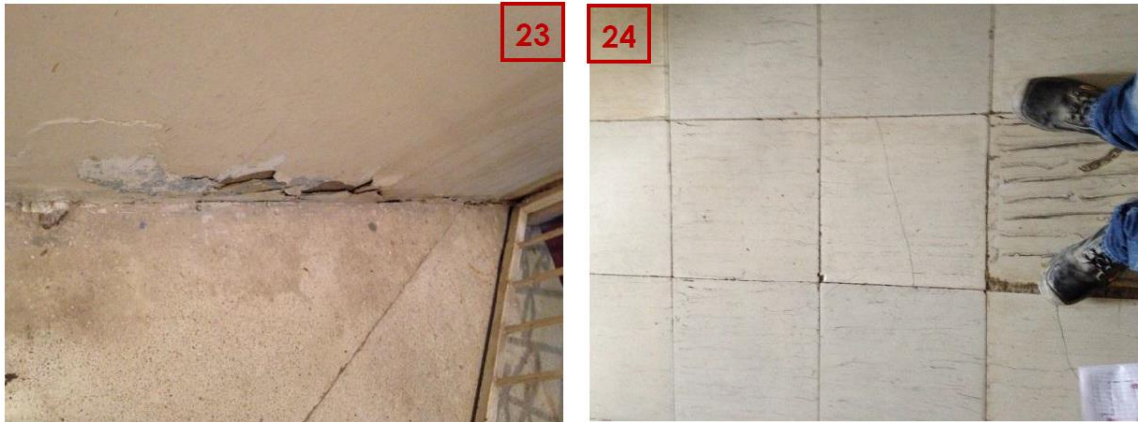
**Figura 21**

*Desprendimiento de material en la columna el segundo piso, en paredes y piso*

En la Figura 21. Se puede evidenciar por medio del desprendimiento del recubrimiento de la columna C'3, el grado de deterioro del acero de refuerzo.

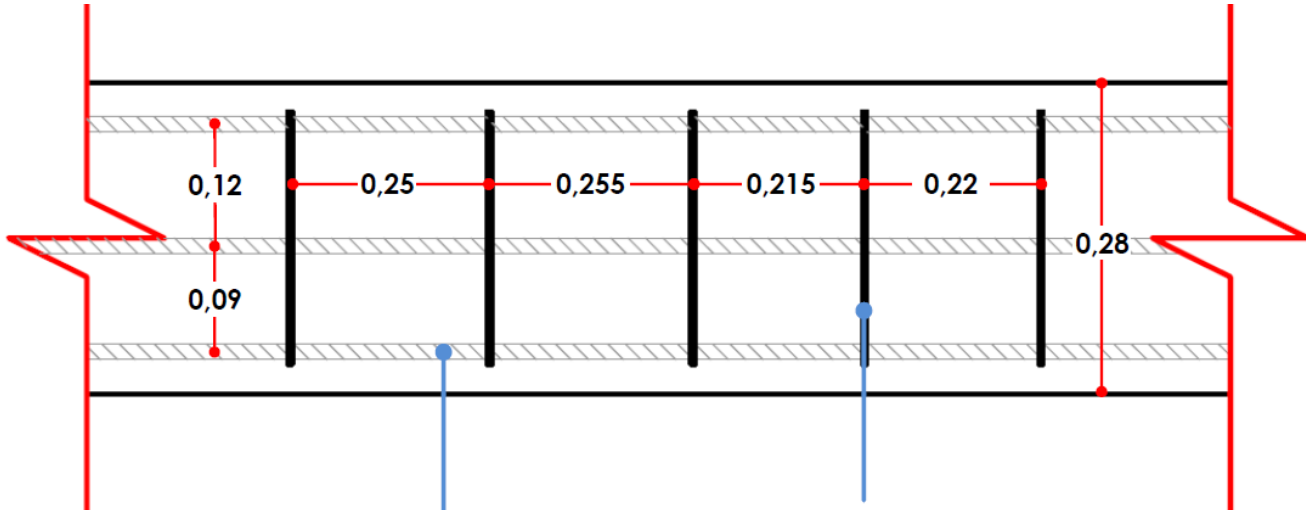
**Detección de refuerzos viga entre C3-C4 lado inferior - segundo piso:**

**Refuerzos Longitudinales** = 3 Ø # 4 Lisa

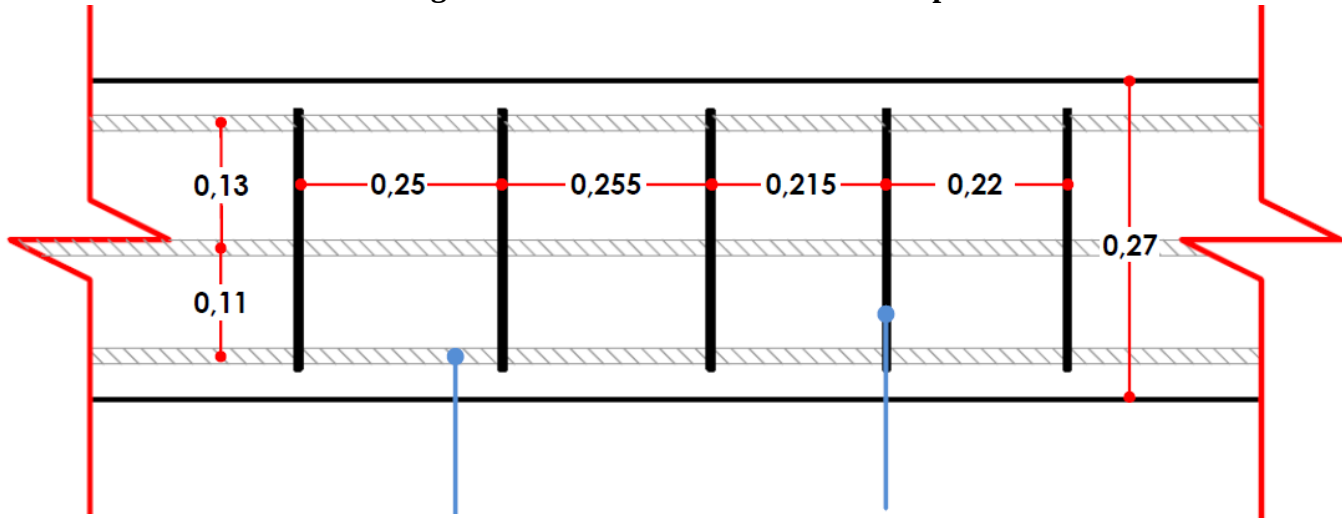
**Detección de refuerzos viga entre B3-C3 lado inferior - tercer piso:**

**Refuerzos Longitudinales** = 3 Ø # 4 Lisa  
**Separación** = Indicada  
**Recubrimiento** = 2.3 cm

**Refuerzos Transversales** = Ø # 2 Lisa  
**Separación** = Indicada  
**Recubrimiento** = 1.8 cm

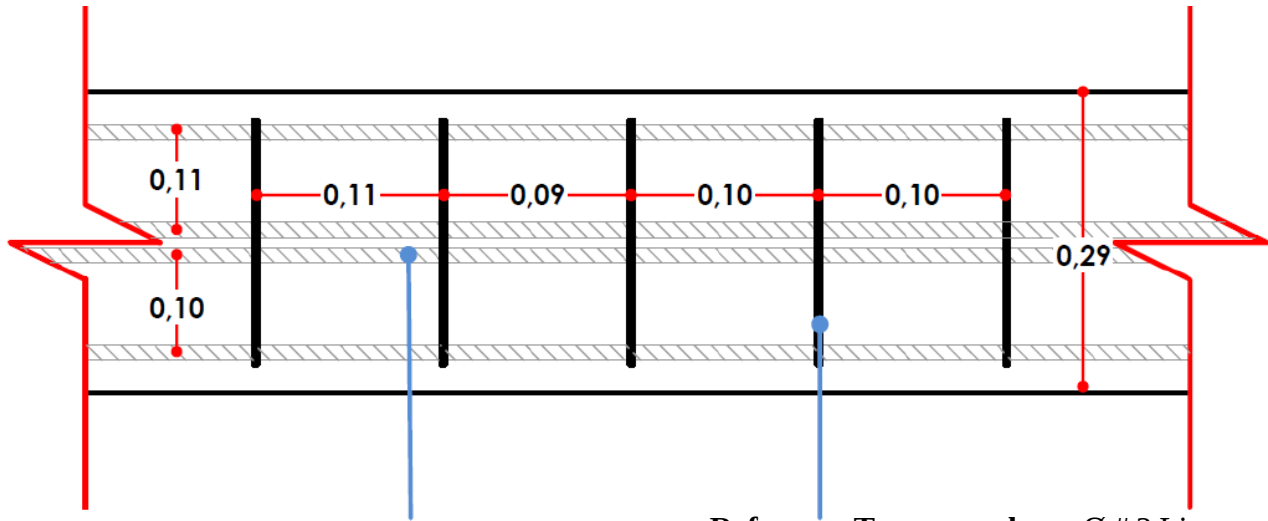
**Detección de refuerzos viga entre B3-B4 lado superior - tercer piso:**

**Refuerzos Longitudinales** = 4 Ø # 4 Lisa
