| ANEXO 4 | | | | | | | | | | | | | |
|---|---|---|---|---|---|---|---|---|---|---|---|---|---|
| FORMATO DE INSPECCIÓN DE OBRAS CIVILES "ESPECIALIZACIÓN DE PATOLOGIA EN LA CONSTRUCCIÓN". | | | | | | | | | | Página 3 de 8 | | | |
| PACIENTE | Institución educativa Antonio Nariño | | | UBICACIÓN | Coello Cocora, Ibagué Tolima | | USO | Publico - Escolar | | AÑO DE CONSTRUCCIÓN | 1994 | | |

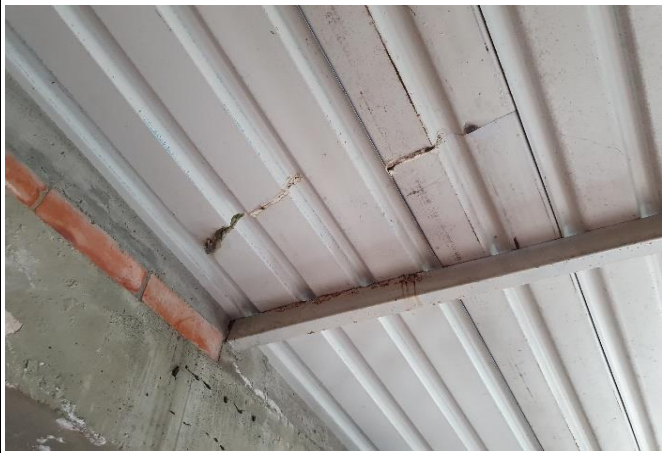
| ANEXO 4 | | | | | | | | | | | | | |
|---|---|---|---|---|---|---|---|---|---|---|---|---|---|
| <p>Humedad accidental el cual es una lesión primaria ubicada en el salon No. 8 y 9, segundo piso del bloque 1; causada por la inadecuada union entre dos unidades de teja, para esta unión no se dejo ningun tipo de traslapo y se realizo la unión a topo y se sello con un material rigido; debido a este grave error esta provocando una lesión secundaria como humedad y desprendimiento de pintura en el elemento en concreto (columna), eflorescencias en las unidades de mamposteria y oxidación en el elemento metalico de soporte de la cubierta (correa metalica).</p> | | | | | | | | | | Leve | | | |

| ANEXO 4 | | | | | | | | | | | | | |
|---|---|---|---|---|---|---|---|---|---|---|---|---|---|
| <p>Realizar el retiro de las unidades de tejas que fueron unidas de manera incorrecta y realizar la instalación de unas nuevas con una longitud mayor con el fin de generar un traslapo en este sector y de esta manera evitar la filtración de agua; luego proceder con la reparación de la eflorescencia limpiando las unidades de mamposteria con acido nitrico; para el elemento de concreto retirar la pintura eliminar la eflorescencia y procedera pintar.</p> | | | | | | | <p>Generar un plan de inspección y mantenimiento de la cubierta.</p> | | | | | | |
