## **ESTUDIO PATOLÓGICO DEL SITIO CRÍTICO LOCALIZADO EN EL PR 19+0600 DE LA CARRETERA NACIONAL PASTO – EL PEPINO, RUTA 10 CÓDIGO 1003**

**UNIVERSIDAD SANTO TOMÁS  
VICERRECTORÍA GENERAL DE UNIVERSIDAD ABIERTA Y A DISTANCIA  
FACULTAD DE CIENCIAS Y TECNOLOGÍA  
ESPECIALIZACIÓN PATOLOGÍA DE LA CONSTRUCCIÓN  
SAN JUAN DE PASTO  
2018**

**Trabajo profesional integrado presentado para optar el Título de Especialistas en Patología  
de la Construcción.**

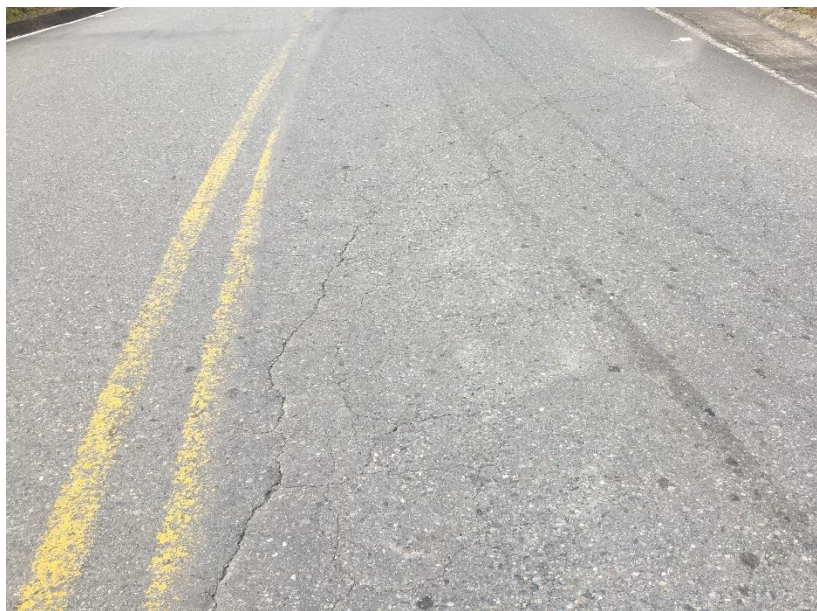
| No. | FECHA | CARRIL | ABSCISA | TIPO | ELEMENTO | DESCRIPCIÓN | POSIBLES CAUSAS |
|---|---|---|---|---|---|---|---|
| 1 | 15/04/2017 | EJE | 19+590-19-610 | FL | PAVIMENTO | FISURA LONGITUDINAL:<br>Discontinuidad en la capa asfáltica en la misma dirección del tránsito, indicando la existencia de esfuerzos de tensión en las capas de la estructura que superan la resistencia del material afectado. | La fisura es la reflexión de grietas de las capas inferiores generadas por las tensiones por movimiento del talud inferior. |

**Fotografía 3.** Fisura longitudinal PR19+0590.  
Fuente: de estudio 2017

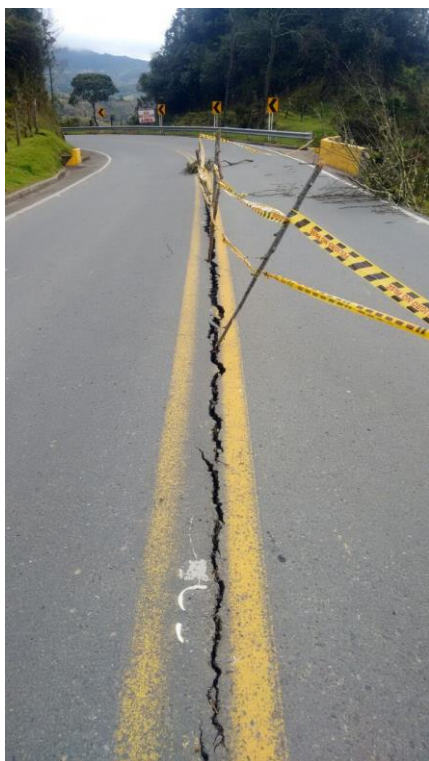
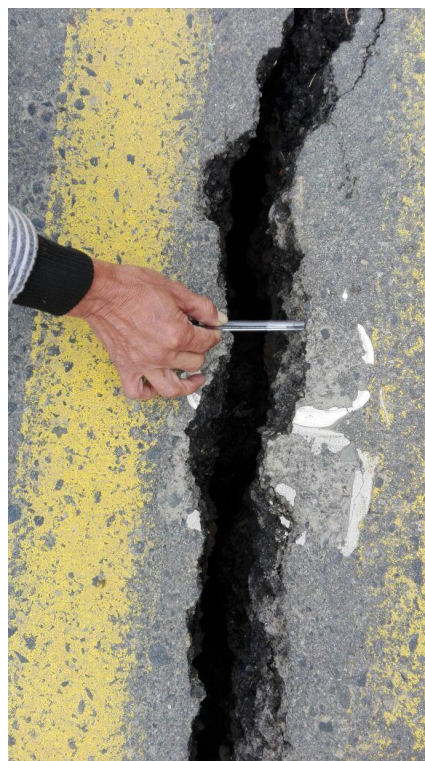
**Fotografía 4.** Evolución a Grieta longitudinal PR19+0600.  
Fuente: de este estudio – 2017

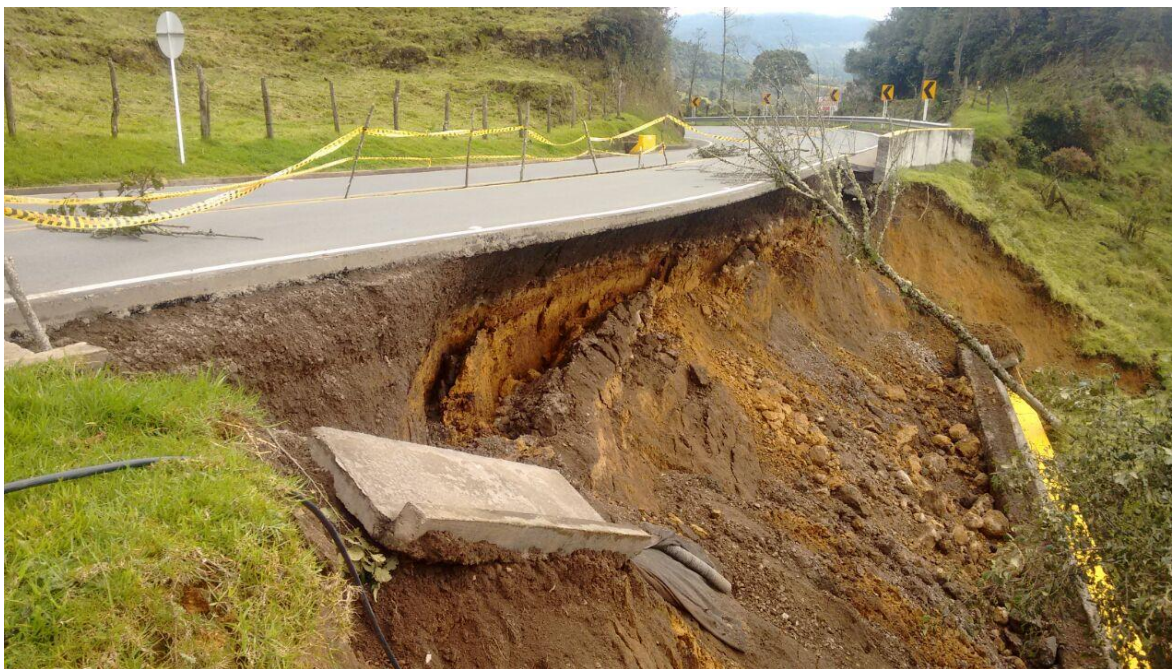
| 10 | 29/04/2017 | DERECHO | 19+590-19+618 | PB | PAVIMENTO | Colapso súbito del muro de confinamiento, pérdida de berma cuneta y banca, | la causa es por el movimiento del talud inferior por gravedad y por mal manejo de agua de escorrentía lo cual ocasiona la disminución de las fuerzas que se oponen al movimiento generando la falla local. |

**Fotografía 5.** Colapso estructura de confinamiento y pérdida de banca PR19+0590  
Fuente: de este estudio – 2017

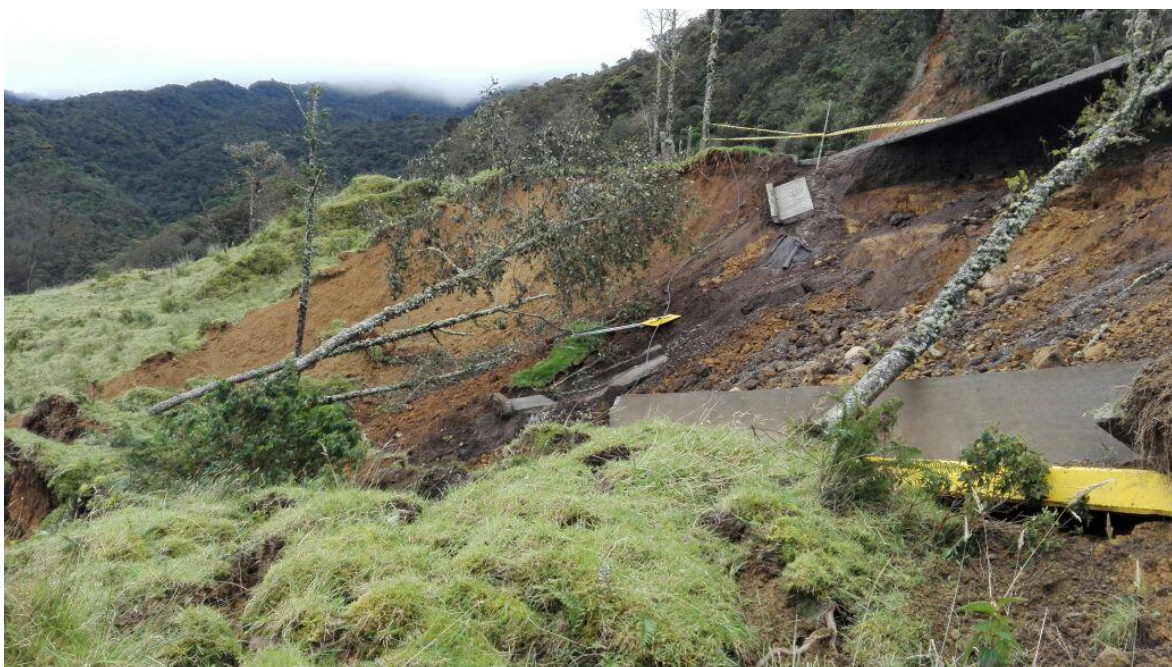
**Fotografía 6.** Colapso estructura de confinamiento y pérdida de banca PR19+0600.  
Fuente: de este estudio – 2017

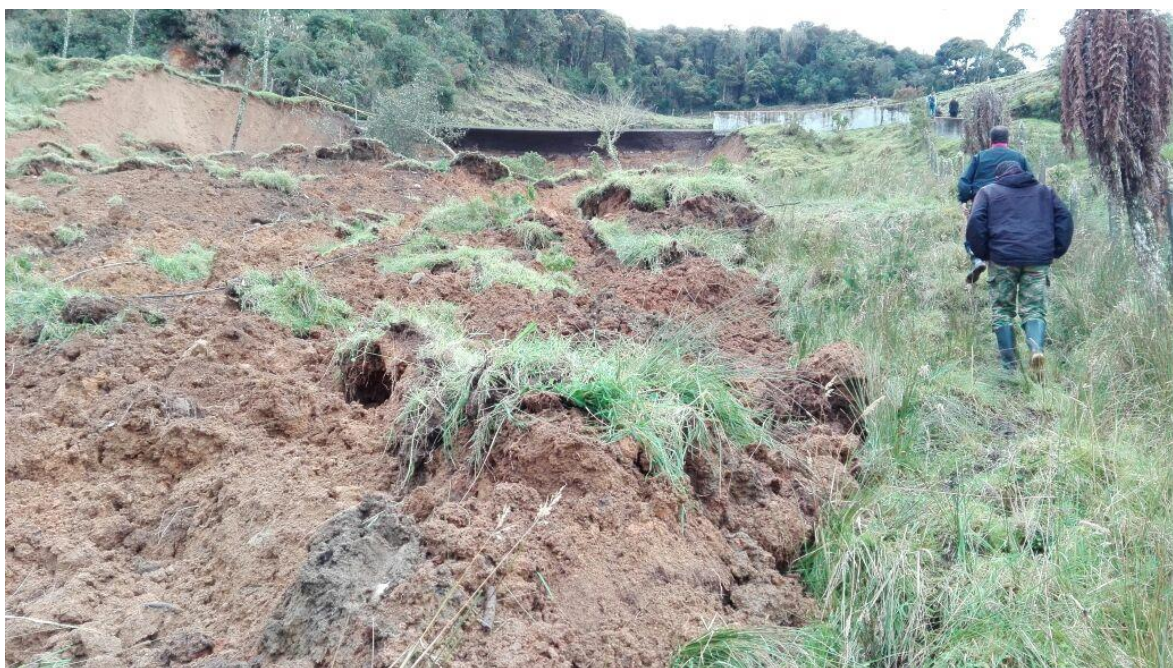
| 9 | 29/04/2017 | DERECHO | 19+600-19+620 | MS | TALUD | Movimiento de suelo de ladera | causada por evolución de la inestabilidad de talud originada por la no intervención oportuna de la falla local para el control de agua. |

**Fotografía 7.** Deslizamiento, vista desde la pata del talud inferior PR19+0620.  
Fuente: de este estudio – 2017

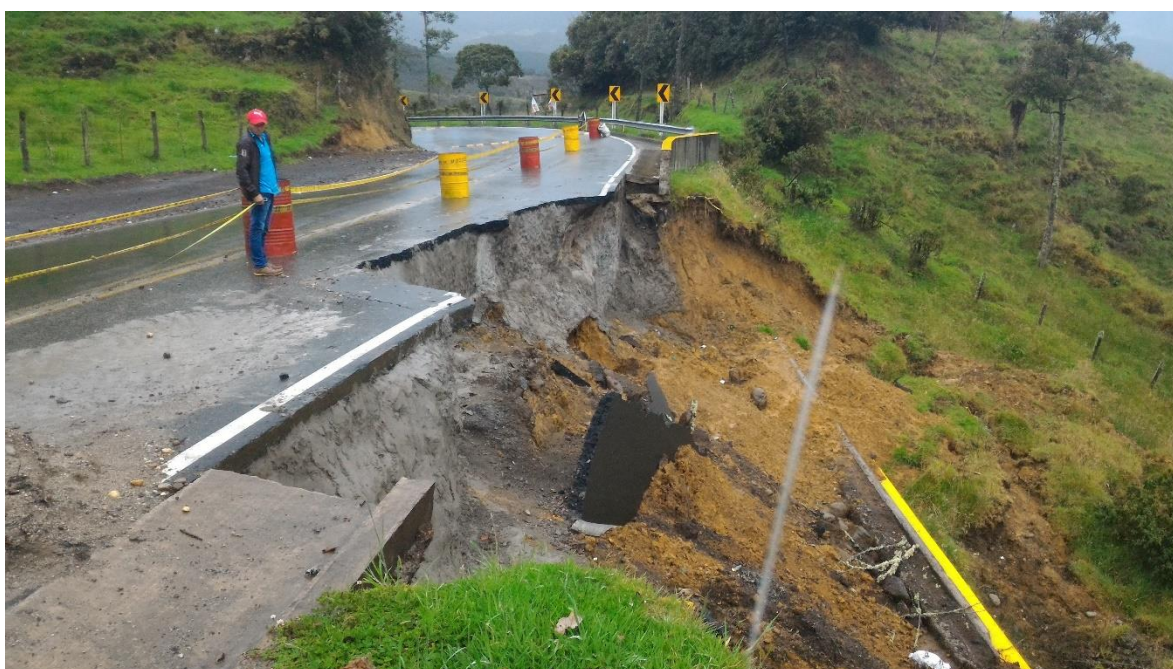
**Fotografía 8.** Evolución de la lesión a pérdida de banca PR19+0600.  
Fuente: de este estudio – 2017

La manifestación de las lesiones estaba indicando un movimiento del talud, es así que la evolución fue rápida, durante un periodo de 2 semanas sucedió la aparición de fisuras, la fisura evoluciono a grieta, se produjo un súbito deslizamiento con flujo de material, que causo la perdida de material de soporte de la estructura de pavimento, perdida de la banca y por último un desprendimiento de la carpeta asfáltica del carril derecho de la carretera.

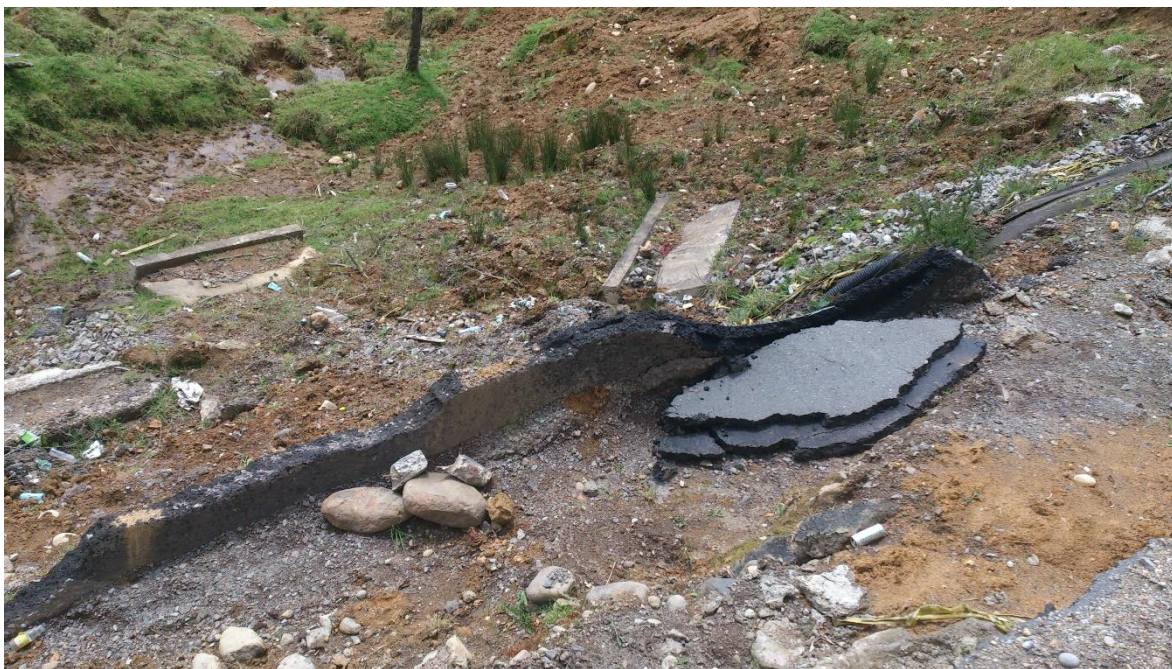
| 12 | 01/05/2017 | DERECHO | 19+600-19+617 | PB | PAVIMENTO | Colapsa la carpeta asfáltica que se encuentra en voladizo. | La causa es por no contar con una estructura de soporte y por la vibración generada por los vehículos que transitan en la vía. |

**Fotografía 9.** Colapso estructura de confinamiento y carpeta asfáltica PR19+0600.  
Fuente: de este estudio – 2017

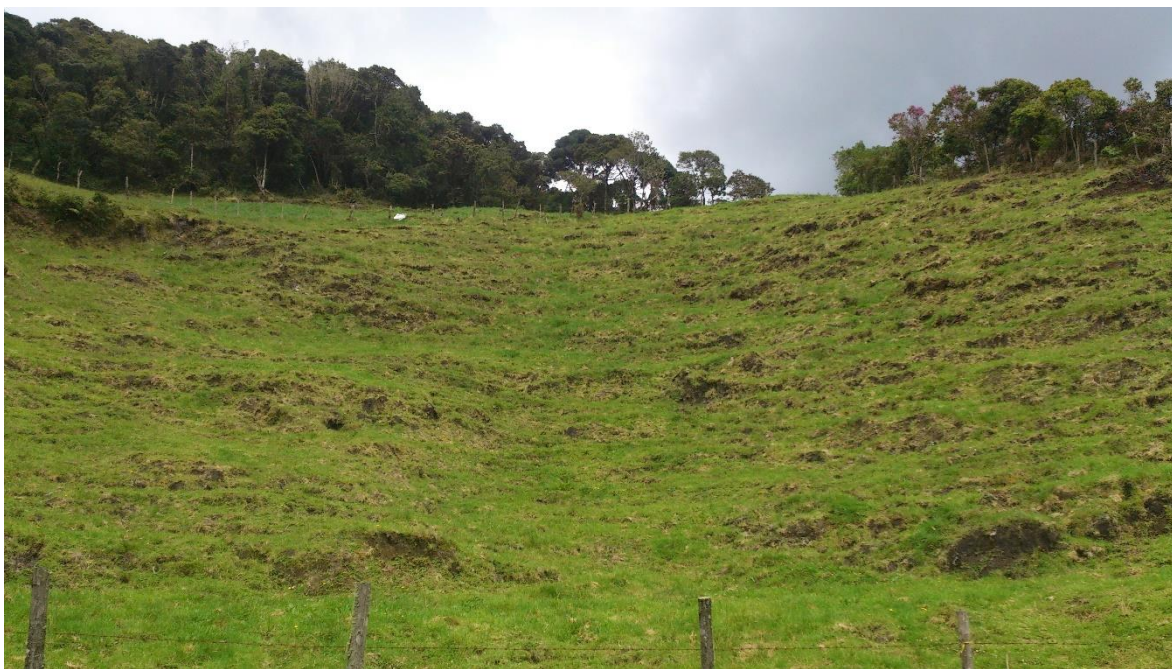
**Fotografía 11.** Ladera superior margen izquierda, se observa escarpes de antiguos movimientos y surcos por efectos de erosión hídrica PR19+0600.  
Fuente: de este estudio – 2017

escarpes, grietas de tensión, deslizamientos y erosión; generadas principalmente por la falta de un buen manejo de las aguas de escorrentía.

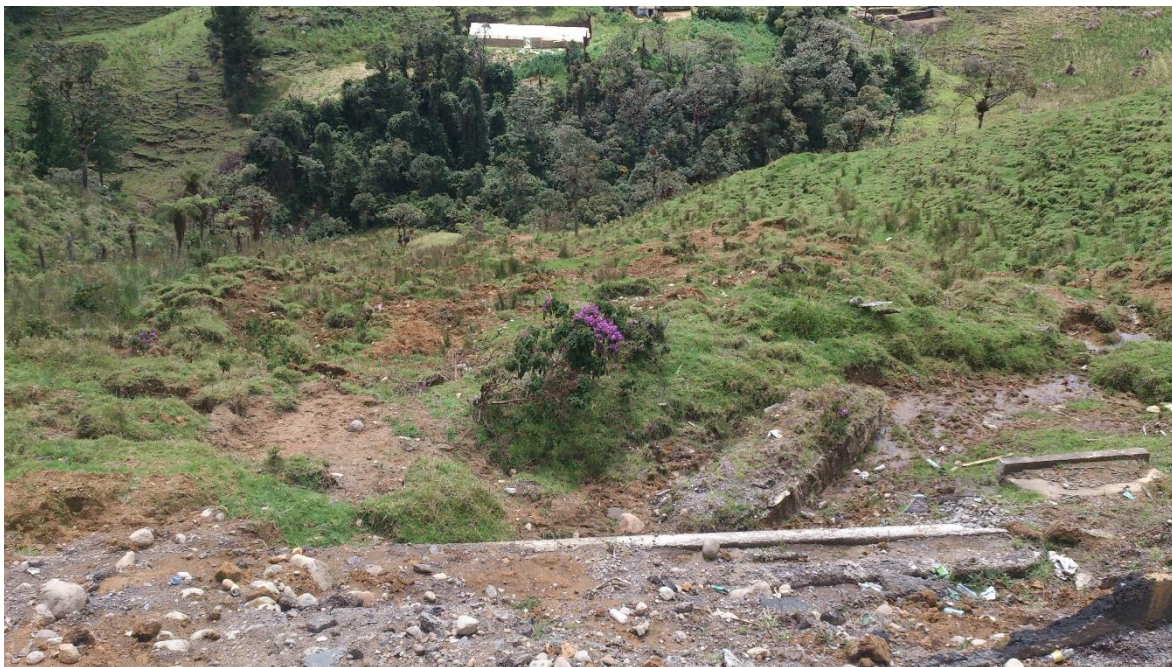
**Fotografía 12.** Ladera inferior margen derecha, se observa surcos por efectos de erosión hídrica PR19+0600.  
Fuente: de este estudio – 2017

En el seguimiento realizado al sitio de estudio, se observa en el talud inferior tanto en la parte media y pie, lugar donde se depositaron los flujos de material desplazado, la formación de surcos producto de la erosión hídrica, lo que contribuye a formar zonas de infiltración continua de agua.

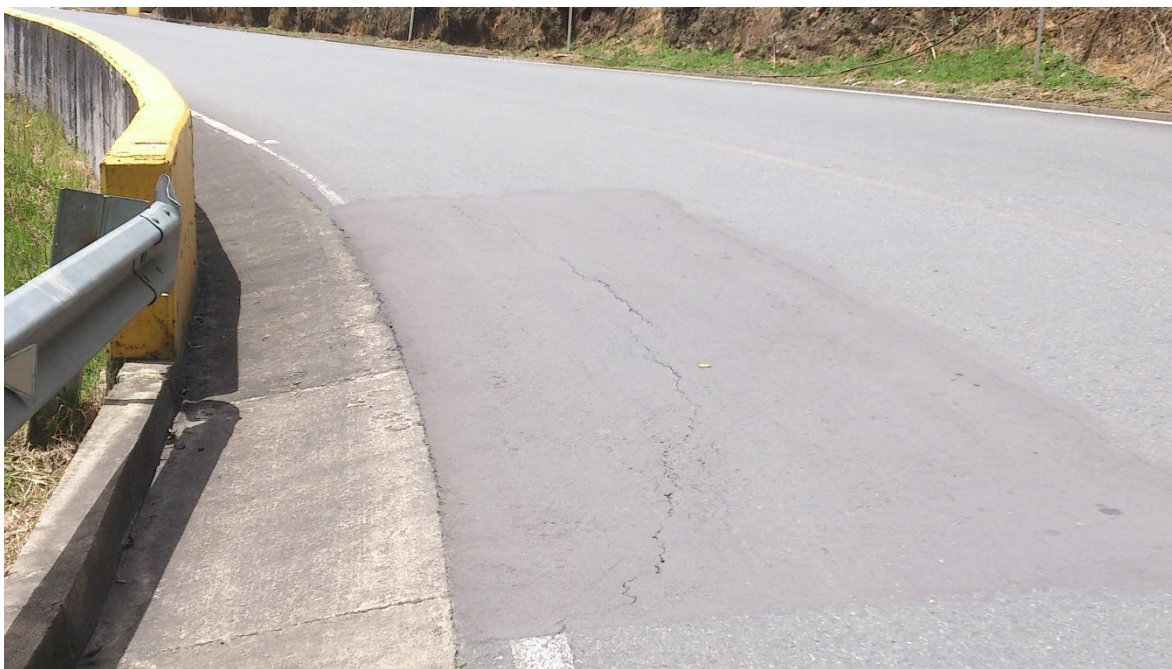
| No. | FECHA | CARRIL | ABSCISA | TIPO | ELEMENTO | DESCRIPCIÓN | POSIBLES CAUSAS |
|---|---|---|---|---|---|---|---|
| 3 | 15/04/2017 | DERECHO | 19+628-19-631 | PCH | PAVIMENTO | PARCHEO: Área donde se realizó la remoción y reemplazo del pavimento con mezcla asfáltica | Inestabilidad de la banca que refleja fisuras en el pavimento, adicionalmente está asociada a la deficiencia en drenaje subterráneo produciendo retención de agua en el área. |

**Fotografía 14.** Fisura de media luna y parcheo PR19+0628.  
Fuente: de este estudio – 2017

En la zona adyacente a la pérdida de banca se detectó fisura de media luna, ubicada sobre una reparación pasada (bacheo del pavimento), esto indica que la aparición de lesiones en el sector ha sido constante y que se han tratado de manera puntual, sin intervenir la causa del origen.

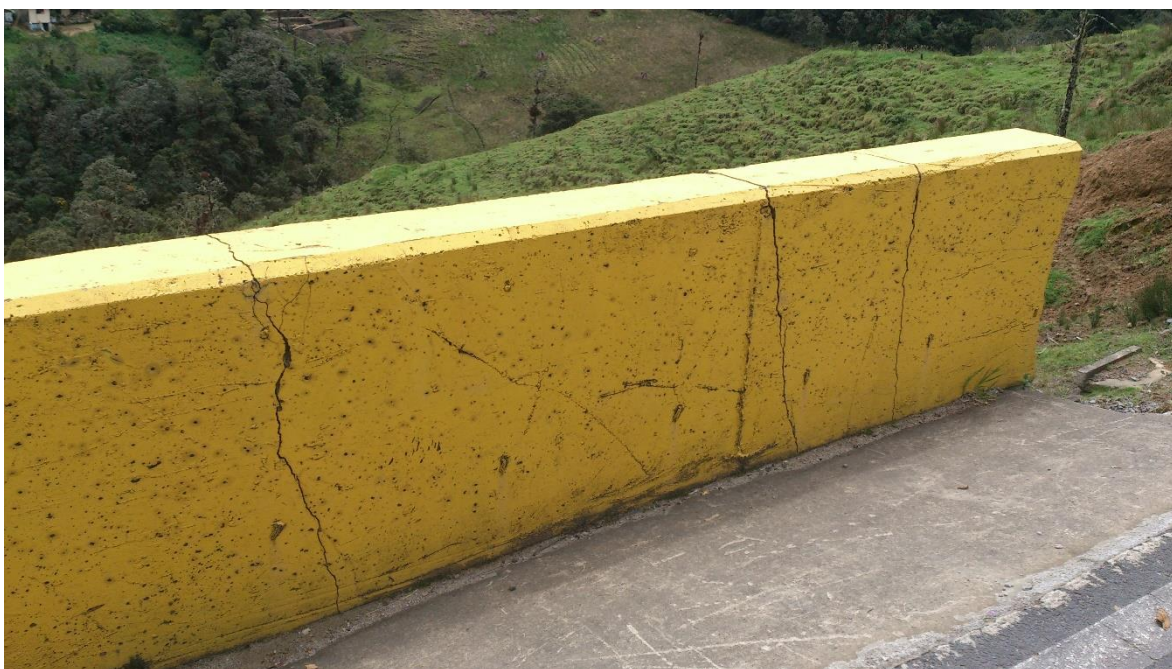
| 11 | 29/04/2017 | DERECHO | 19+621-19+627 | F | MURO | En el muro se generaron fisuras simultáneas que atraviesan toda la sección de la estructura y se ubican en coincidencia con la posición de la armadura transversal por las tensiones generadas en la tracción del colapso del elemento. | Por colapso de la banca afecta el muro generando fisuras. El colapso se presenta por deficiente planeación, ya que se proyectó un muro de confinamiento en el cual se debió programar la construcción de una obra de contención. |

**Fotografía 15.** Grietas en estructura de confinamiento PR19+0621.  
Fuente: de este estudio – 2017

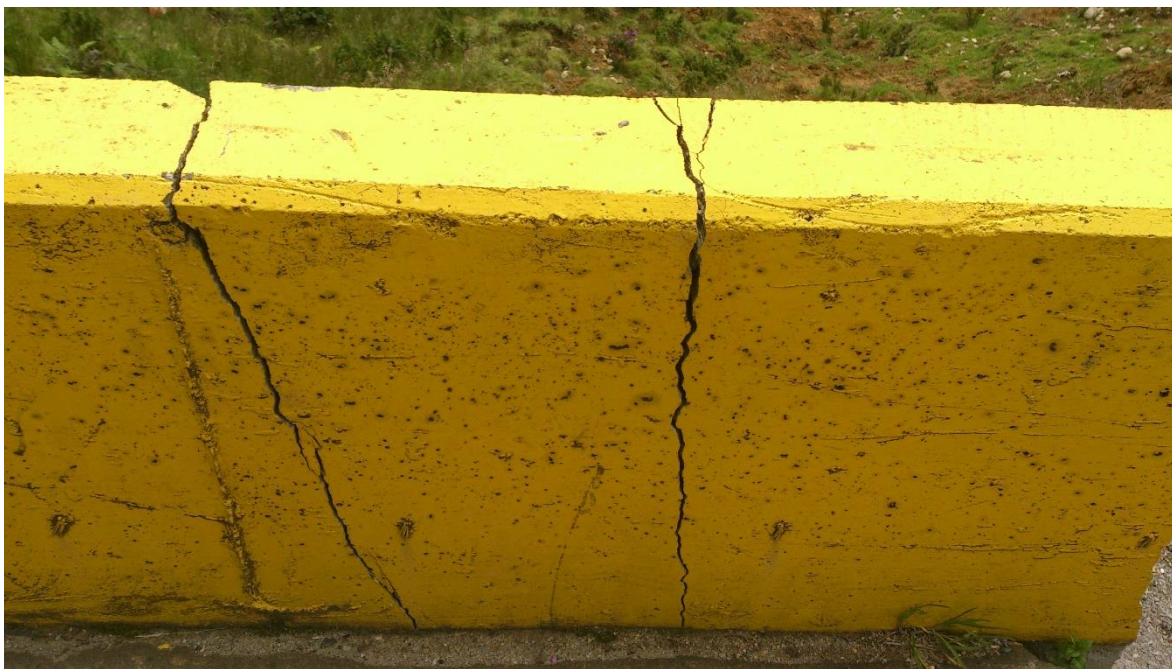
**Fotografía 16.** Grietas en estructura de confinamiento PR19+0621.  
Fuente: de este estudio – 2017
