**ESTUDIO PATOLÓGICO DEL EDIFICIO CENTUM BUSINESS BUILDING
UBICADO EN EL BARRIO LA CASTELLANA EN LA CIUDAD DE BOGOTÁ
D.C.**

**ESTUDIANTE:
EDWIN ORLANDO ORTIZ CÁRDENAS**

**UNIVERSIDAD SANTO TOMAS ABIERTA Y A DISTANCIA (VUAD)
FACULTAD DE CIENCIAS Y TECNOLOGIAS
PROGRAMA DE PATOLOGIA DE LA
CONSTRUCCIÓN BOGOTA D. C. DICIEMBRE DE
2019**

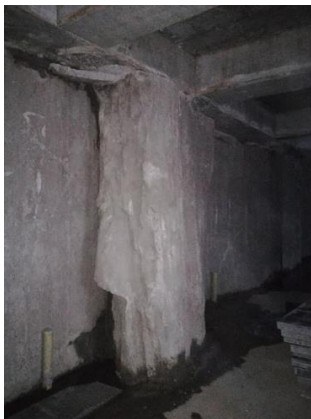
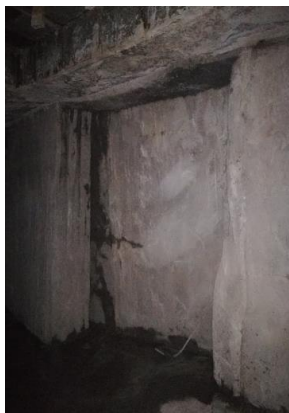
1. Barrete eje A-4 2. Muro pantalla eje (A/7-8)

Descripción: Barretes desplazados 0,4m generan que la carga vertical que asume tenga una componente horizontal, disminuyendo así su capacidad de carga vertical. Es conveniente hacer que los barretes trabajen solidariamente con los módulos de pantalla, para que asuma algo de la carga vertical y compensar así la pérdida por la desviación.

La patología registrada en la ficha #1 se considera de tipo indirecto, ya que fue causada por un error de precisión en el proceso constructivo durante la excavación del módulo de pantalla-barrete, en la figura 16 se muestra un ejemplo de la maquinaria usada para la excavación de los módulos de pantalla, la extracción del material de excavación se realiza mediante el empleo de la cuchara bivalva que funciona al cable y entra por caída libre en el suelo, es allí donde probablemente se originó el desplome en la excavación. Esto sucede cuando la cuchara se encuentra con una gran masa de roca que obstruye el trayecto de la excavación afectando la verticalidad y por consiguiente se genera un desplome inevitable en el elemento a construir.

Los pilotes rectangulares (barretes) que presentan desplome se propone ampliar la sección a los costados anclando el acero de refuerzo horizontal a los muros pantalla adyacentes para que éstos asuman hasta un 40% de la carga vertical que debe soportar cada uno de los barretes, a continuación se presenta un esquema en planta (figura 44), en la cual se conserva la misma cuantía de acero de refuerzo del diseño inicial.

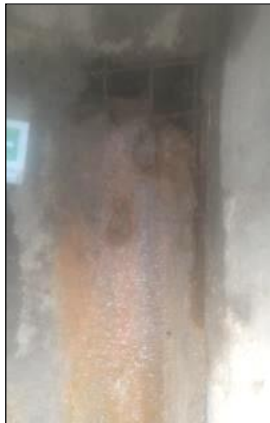
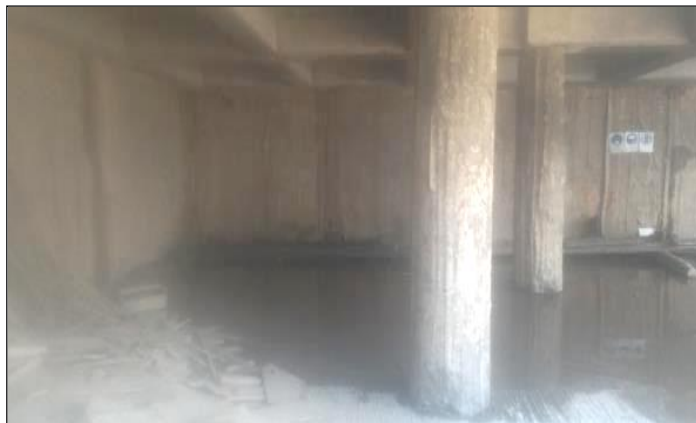
1. Muro pantalla eje G-6

Descripción: Afectación de barretes y muros pantalla por filtración de agua del nivel freático -3m según estudio de suelos, ocasionando corrosión y aumento de volumen del acero de refuerzo generando esfuerzos internos de tensión en la masa de concreto que resulta en la fractura y posterior pérdida del recubrimiento acelerando así el proceso de corrosión en el refuerzo del elemento estructural.

Como medida preliminar (primeros auxilios) se requiere realizar actividades que permitan el sello de juntas entre los módulos de muro pantalla, usando productos como por ejemplo juntas hidroexpansivas (ver figura 45) que se encuentran en el mercado y que evitarán que continúe el proceso de afectación por paso de agua

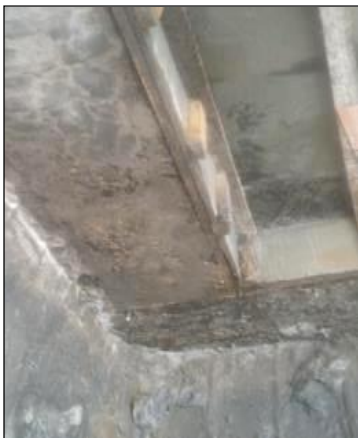
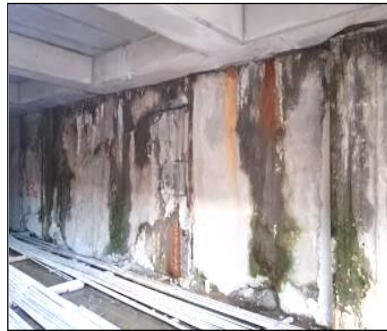
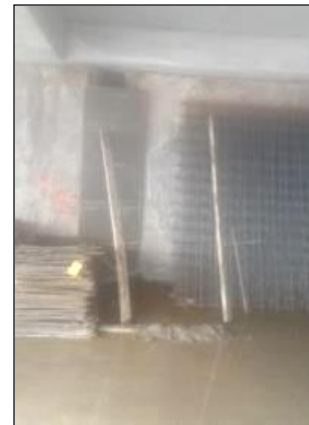
1. Vigas aéreas ejes 1-A

Descripción: Concreto afectado por humedad en contacto directo con el acero de refuerzo, evidenciando un acción química que produce la corrosión y su aumento de volumen. En las vigas aéreas donde se alcanza a evidenciar que el acero de refuerzo queda sin el recubrimiento de concreto mínimo, se observan filtraciones constantes entre juntas de pantallas.

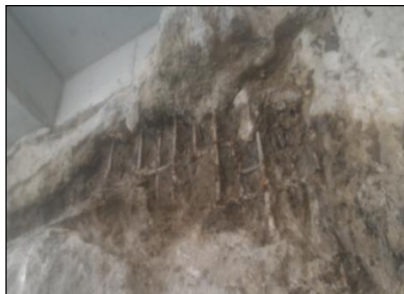
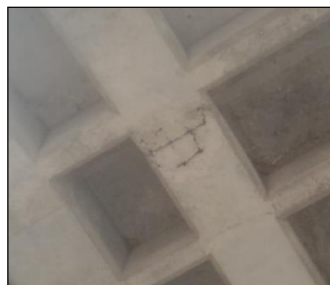
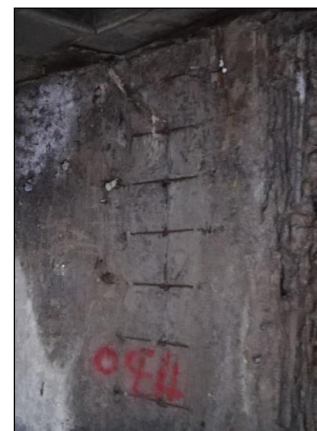
1. Muro pantalla ejes A-8

Descripción: 1. Vigas afectadas por falta de concreto de limpieza. 2. Perdida de recubrimiento en vigas. 3. Acero de refuerzo expuesto en muros pantalla por falta de la instalación de distanciadores durante el proceso constructivo, el acero de refuerzo expuesto a la corrosión causa una posterior afectación del concreto.

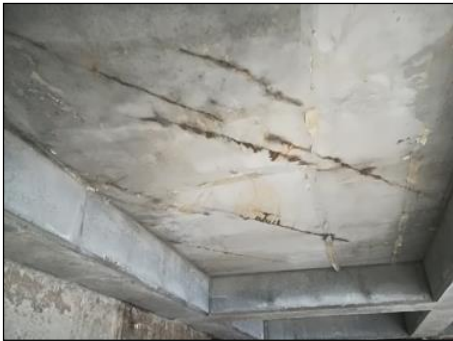
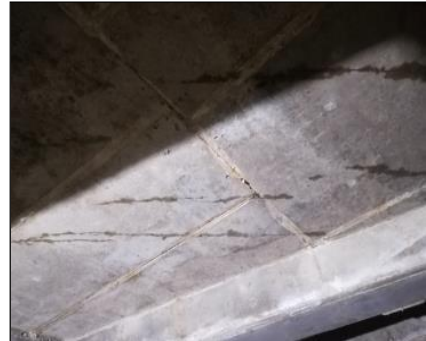
1. Losa piso 1, ejes F-G/1-22 2. Losa sótano 1, ejes F-G/1-2 3. Losa sótano 2 ejes A-B/1-2

Descripción: Se evidencia fisuras localizadas que atraviesan el espesor de la losa (9 cm), por lo que se consideran estructurales, se otorga la categoría de dichas fisuras a sobre cargas impuestas, se realizó seguimiento mediante testigos de yeso evidenciando que son fisuras en estado pasivo.

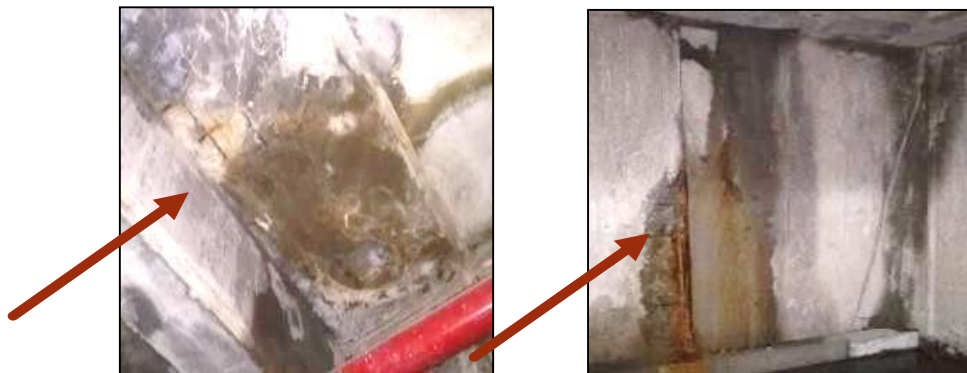
Figura 12: Filtración, humedad y corrosión del refuerzo expuesto en Sótano 3. Fuente: Propia.

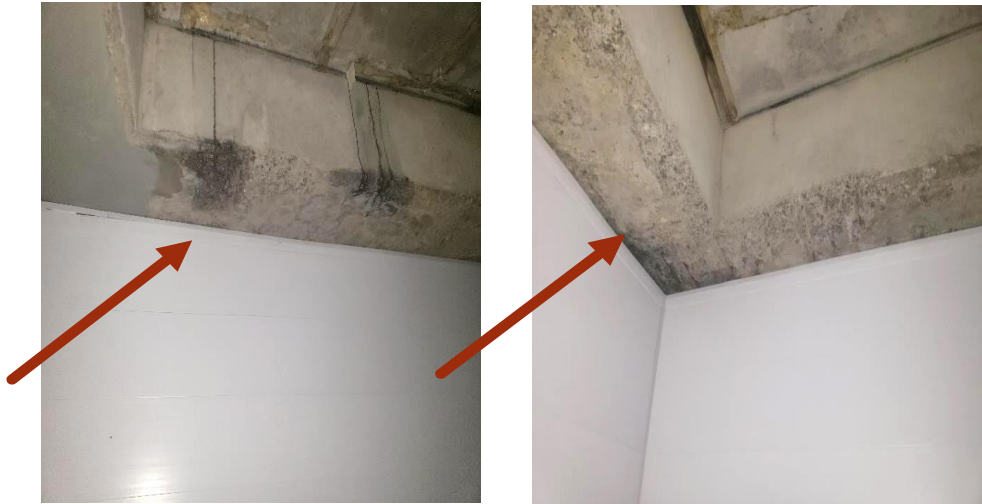
En el área interior del sótano 2 se pueden observar manchas en superficies tipo eflorescencias, y manchas en superficies por posible retención de humedad y filtraciones por nivel freático, también se observan filtraciones de líquidos por obra y depósito de suciedad lo cual conlleva a formación de manchas de color verdoso y formación de moho y hongos.

Figura 13: Acciones físicas, químicas y biológicas en Sótano 2. Fuente: Propia.

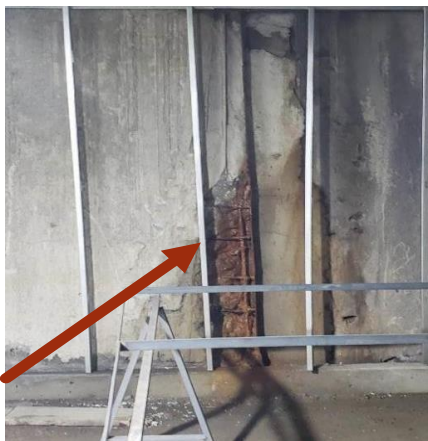
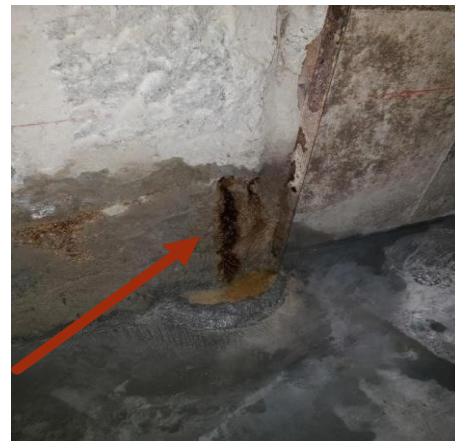
Figura 15: Acciones físicas, suciedad, humedad por obra en Sótano 2.

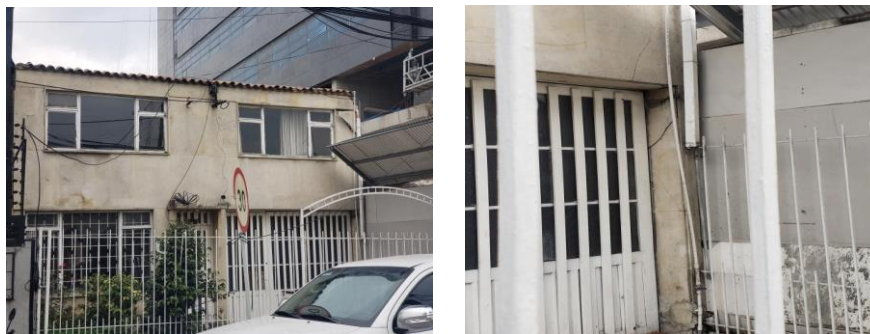
Se observa afectación en la edificación aledaña al paciente, se trata una vivienda de 2 pisos que presenta fisuras en fachada y desprendimientos del recubrimiento, además se observa una clara inclinación de la vivienda posiblemente por asentamientos diferenciales debido a la intervención del suelo para la construcción de los 3 sótanos del paciente en estudio. Se realizó control topográfico semanal para conocer los movimientos externos encontrando un asentamiento máximo acumulado hasta la fecha de 7 cm.

Figura 17: Afectación de predios vecinos. Fuente: Propia.

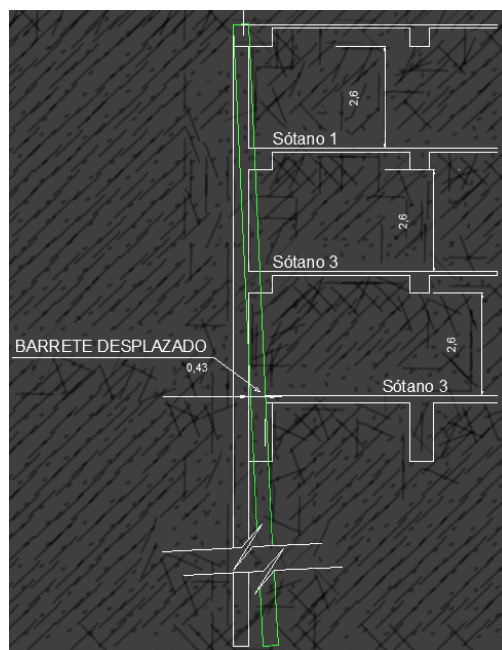
Figura 42: Corte de barrete desplazado. Fuente: Propia.
