Estudio patológico para intervención de vivienda en Paipa-Boyacá

Universidad Santo Tomás  
Facultad de Ingeniería Civil  
Especialización en Patología de la Construcción

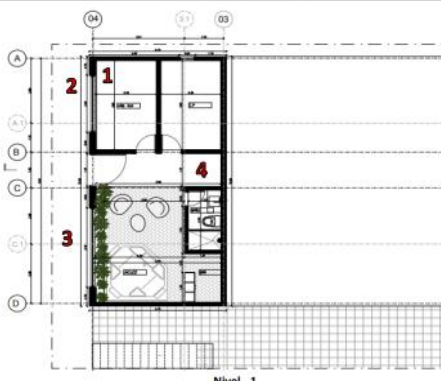
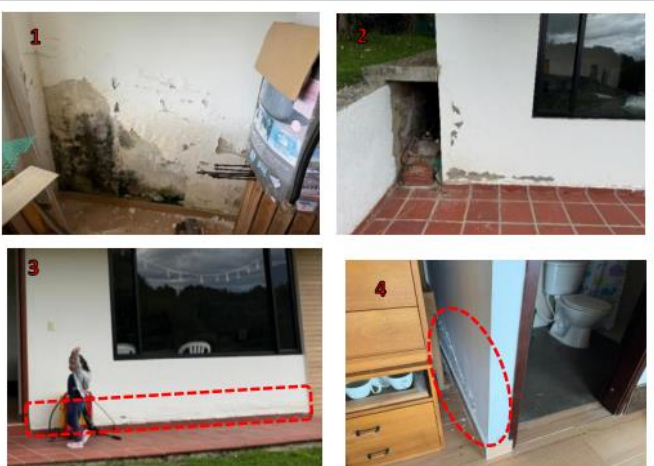
| | <p><b>DESCRIPCION DE LA LESION/PATOLOGIA</b></p> <p>Las lesiones primarias identificados en los muros perimetrales y divisorio son de tipo físico y corresponden a humedades por capilaridad. Estas humedades se reflejan en manchas de moho, las cuales han llevado en ocasiones a la aparición de lesiones secundarias relacionadas con desprendimiento de acabados y aparición de organismos vegetales.</p> <p><b>POSIBLES CAUSAS</b></p> <p>Teniendo en cuenta las lesiones identificadas, se considera probable que estas se asocien con el alto nivel freático del terreno en el que se emplazo la vivienda, sumado a posibles insuficiencias en los sistemas para el manejo de aguas de escorrentía superficial y subsuperficial.</p> | | | | | | | | | | | | | |
|

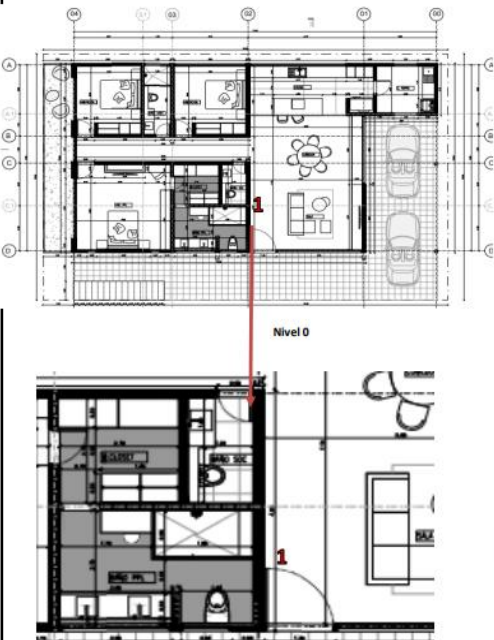
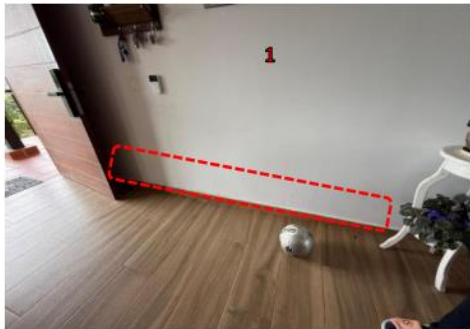
| UNIVERSIDAD SANTO TOMÁS | | | | <b>UNIVERSIDAD SANTO TOMÁS</b><br>— SEDE PRINCIPAL — | |
|---|---|---|---|---|---|
| Las lesiones primarias identificados en uno de los muros divisorios son de tipo físico y corresponden a humedades por filtraciones. Estas humedades se reflejan en manchas de moho y efflorescencias, las cuales han llevado en ocasiones a la aparición de lesiones secundarias relacionadas con desprendimiento de acabados. | | | | | |
| Teniendo en cuenta las lesiones identificadas, se considera probable que estas se asocien con filtraciones de agua desde la ducha del baño colindante, posiblemente mala aplicación del impermeabilizante de la zona de la ducha, durante el proceso constructivo. | | | | | |

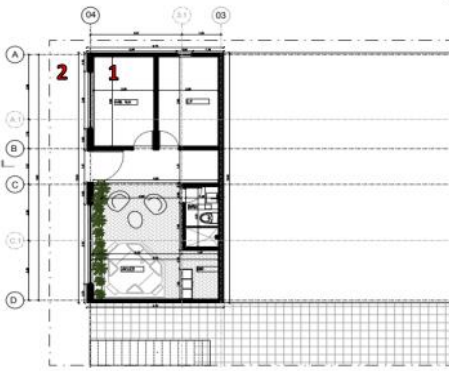
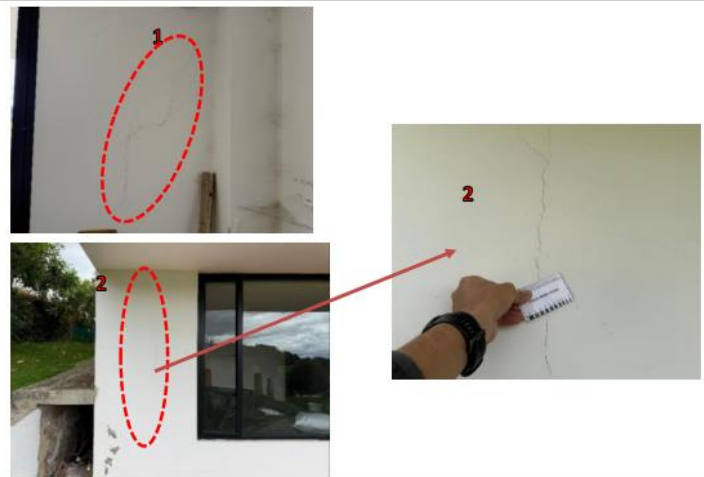
| UNIVERSIDAD SANTO TOMÁS | | | | <b>SANTO TOMÁS</b><br>— SEDE PRINCIPAL — | |
|---|---|---|---|---|---|
| <p>La lesion primaria identificada en el muro perimetral es de tipo mecanica y corresponden a una fisura de tendencia vertical de arriba hacia abajo. Esta fisura tiene una abertura inferir al milimetro y es visible en ambas caras del muro.</p> | | | | | |
| <p>Teniendo en cuenta las características de la lesion identificada, se considera probable que estas se asocie con asentamientos diferenciales propios de la estructura considerando la edad del paciente.</p> | | | | | |

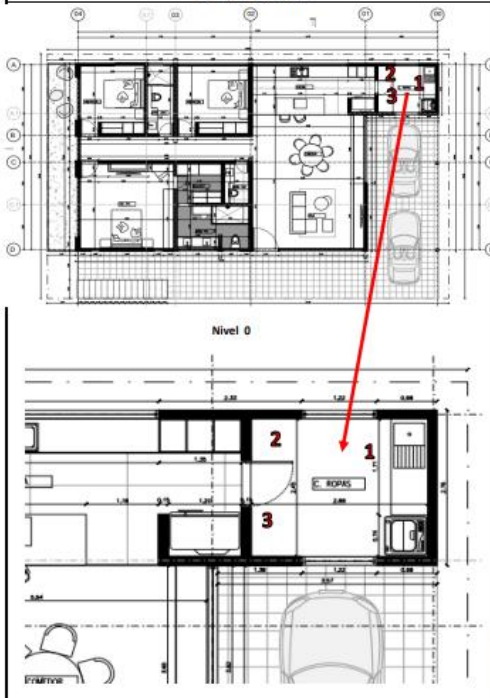
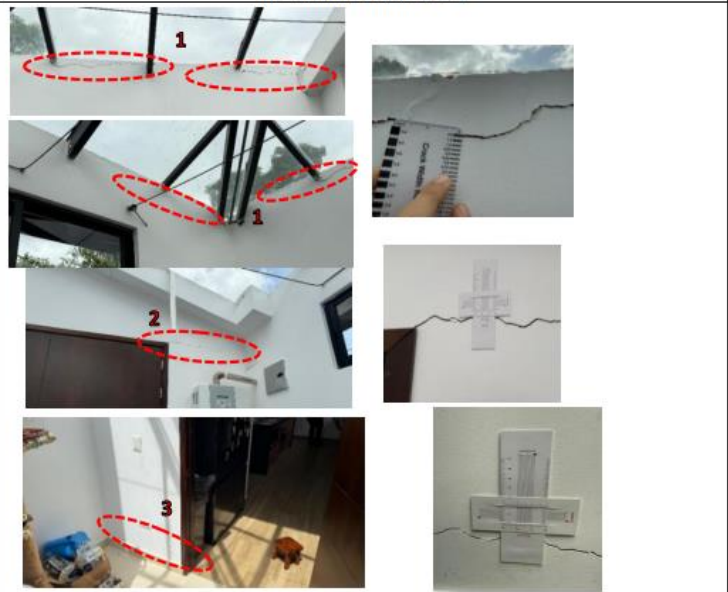
| UNIVERSIDAD SANTO TOMÁS<br>FACULTAD DE CIENCIAS Y TECNOLOGÍA<br>ESPECIALIZACIÓN EN PATOLOGÍA DE LA CONSTRUCCIÓN | | <b>UNIVERSIDAD SANTO TOMÁS</b><br>SEDE PRINCIPAL | |
|---|---|---|---|
| Las lesiones primarias identificadas en los muros perimetrales y el muro divisorio al costado suroccidental de la vivienda, son de tipo mecánica y corresponden a una fisura de tendencia vertical y horizontal hacia la parte alta de los muros. Estas fisuras tienen aberturas de hasta 2 mm y algunas de ellas son visibles en ambas caras de los muros. | | | |

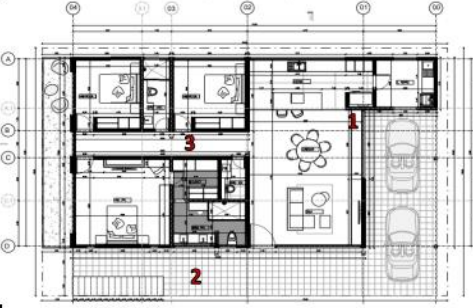
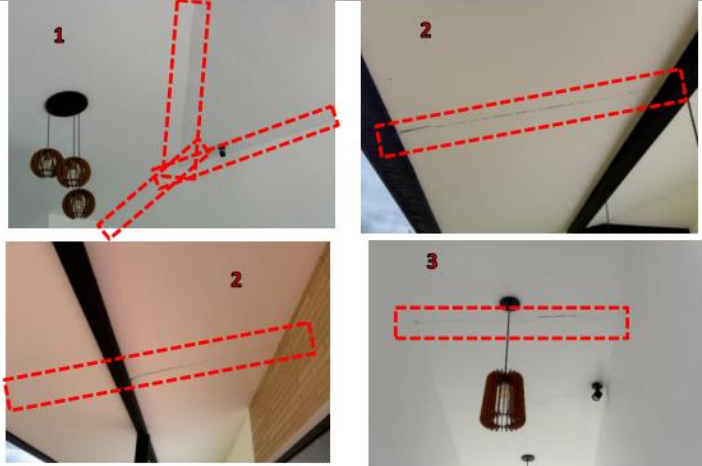
| UNIVERSIDAD SANTO TOMÁS | | | | <b>UNIVERSIDAD SANTO TOMÁS</b><br>— SEDE PRINCIPAL — | |
|---|---|---|---|---|---|
| <p>La lesion primaria de tipo mecanica en el cielorraso, corresponde a la dilatacion entre las juntas de las laminas de Drywall, lo que conlleva a lesiones secundarias relacionadas con el levantamiento de los acabnados en esos puntos.</p> | | | | | |
| <p>Teniendo en cuenta las características de la lesion identificada, se considera probable que estas se asocie con deficiencias construtivas relacionadas con el preceso constructivo, posiblemente por la insuficiencia de juntas de dilatacion. Así como la diferencia de temperatura durante el día y la noche</p> | | | | | |

| UNIVERSIDAD SANTO TOMÁS | | | | <b>UNIVERSIDAD SANTO TOMÁS</b><br>— SEDE PRINCIPAL — | |
|---|---|---|---|---|---|
| <p>Se recomienda, adelantar acciones encaminadas al mejoramiento de las deficiencias constructivas del cielorraso, implementando juntas de dilatacion, así como, las acciones de mantenimiento rutinario y preventivo del cielorraso.</p> | | | | | |
