**INFORME DIAGNOSTICO ESTRUCTURAL – VULNERABILIDAD
VIVIENDA UNIFAMILIAR – URBANIZACION LOS PALOS**

DIRECCIÓN: calle75 No 3-34 casa 35

BOGOTÁ D.C., NOVIEMBRE DE 2017

TECNICAS COLOMBIANAS DE INGENIERIA S.A.S.

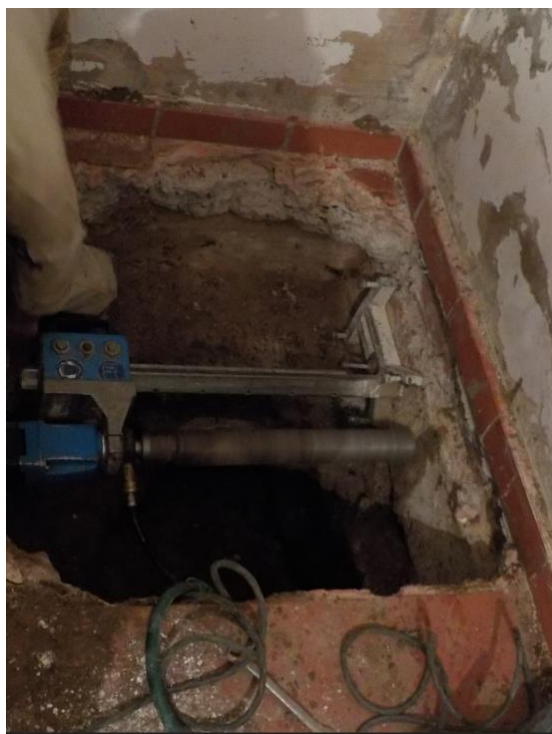
Fotografía 1: Cimentación en desplante de mampostería y viga de concreto SIMPLE

La estructura posee una cimentación en desplante de mampostería que se apoya en una viga de concreto ciclópeo.

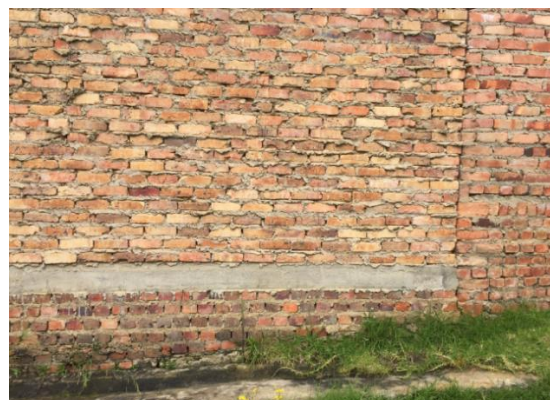
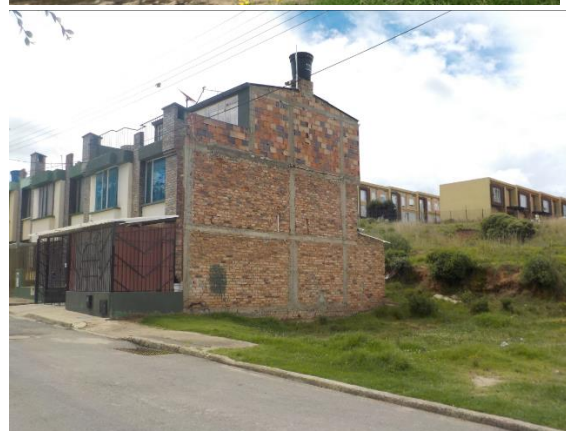
Fotografía 2: Muro en mampostería simple, con ladrillo común cocido.

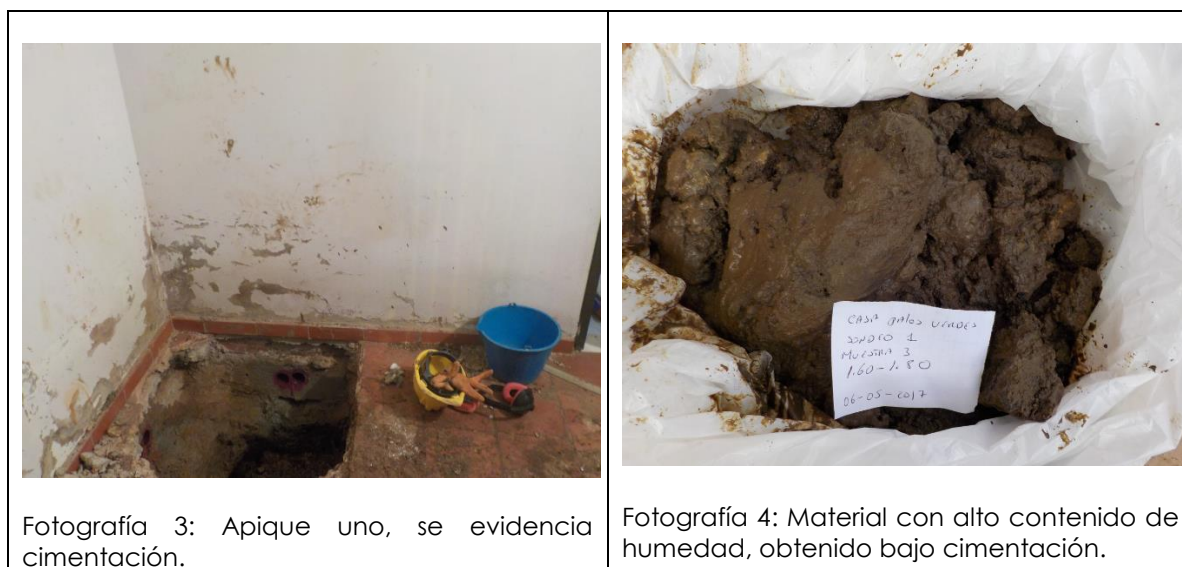
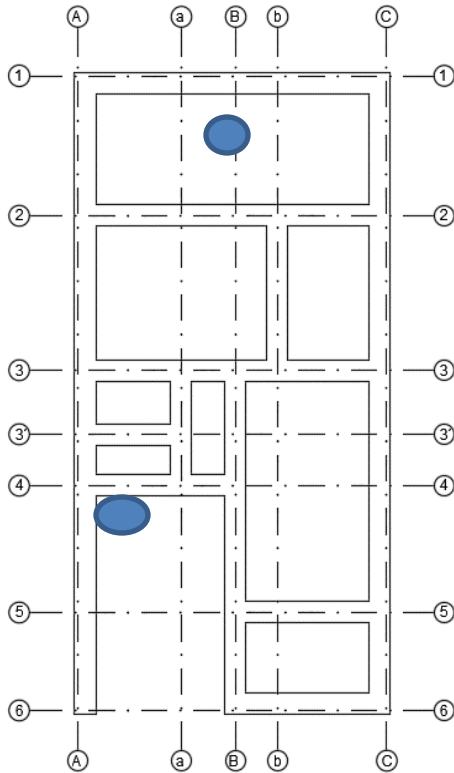
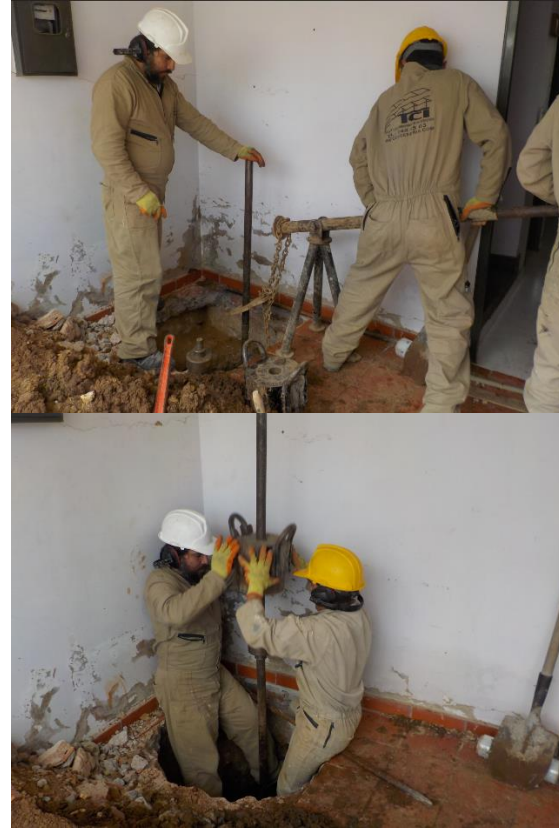
El objetivo del estudio de suelos es establecer las condiciones de trabajo de la cimentación que está soportando la estructura y verificar su comportamiento. Para la investigación del subsuelo y análisis de la cimentación se presenta un informe independiente. Para la exploración se realizaron un apique y dos sondeos ubicados según se ilustra en las siguientes fotografías, dentro de la ejecución de los mismos se pudieron evidenciar material con alto contenido de humedad y susceptible a grandes deformaciones.

Por el alto contenido de humedad y del recorrido al entorno que rodea la vivienda se pudo establecer que la misma se encuentra sobre el paso de agua de un canal natural, en este sentido la edificación presenta daños graves, que requiere un estudio de reubicación para evitar que las viviendas vecinas sufran lesiones.

Entendidas los canales naturales de agua, como elementos componentes del sistema de alcantarillado de la ciudad, (dada su posibilidad y potencialidad funcional en eventos pluviales), puede evidenciarse el grave compromiso hidráulico de las redes en episodio de lluvias. Esto ha ocasionado el desmejoramiento del suelo de fundación provocando asentamientos.

No es viable realizar un diseño de reforzamiento de la vivienda en virtud de la ubicación de la misma que se encuentra sobre el paso de agua de un canal natural, en este sentido la edificación presenta daños graves en la conformación de la misma, que requiere un estudio de reubicación para evitar que las viviendas vecinas sufran lesiones.

Se plantea que la casa debe ser desalojada y demolida previa construcción de lo siguiente

- ✓ Construir un canal detrás de las casas que permita el manejo de agua de manera perimetral
- ✓ Construir muros de contención en la parte posterior de la agrupación de viviendas que evite futuros movimientos de masas de suelo, por la presencia de suelos erodables.
- ✓ Dentro de la vivienda construir un muro de contención sin demoler la vivienda de tal manera que se evite que las casas vecinas presenten grietas, una vez construido el muro de contención se podrá demoler la casa.

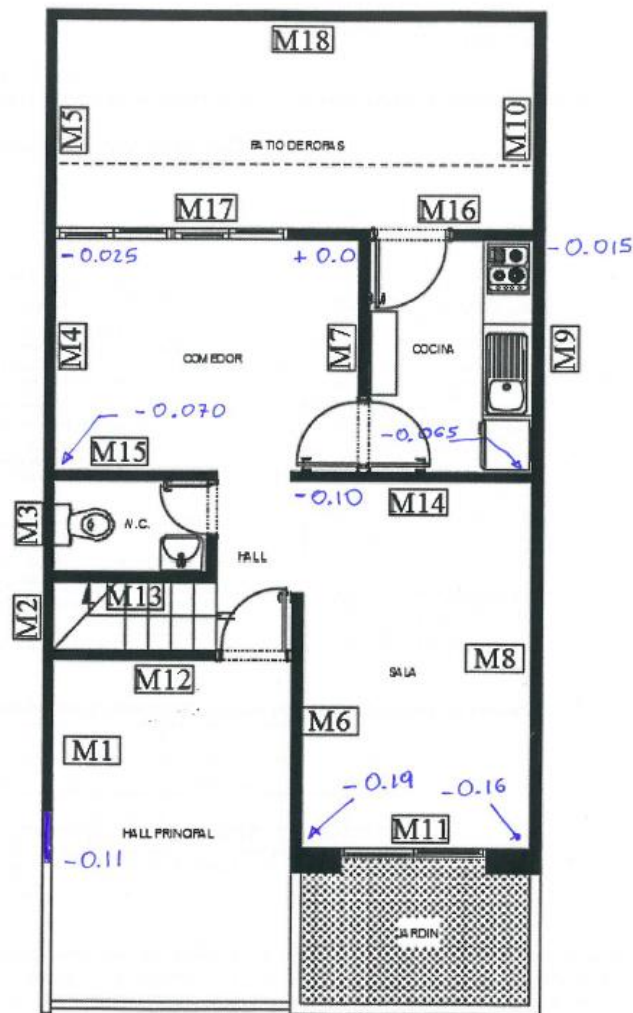
Durante la inspección visual de la estructura de la vivienda unifamiliar, se evidenció la existencia de grietas y fisuras en los muros de toda la vivienda. Se observó y se pudo verificar que existen desniveles en la placa del segundo nivel de 19 cm de diferencia según se indica en el siguiente esquema.

Ilustración 6 : Planta segundo piso con toma de niveles.

- ✓ La mampostería se encuentra agrietada con un alto grado de vulnerabilidad y la mampostería afectada en prácticamente toda la vivienda.
- ✓ El agrietamiento de los muros se debe a los asentamientos diferenciales que llegan a los 19 cm de diferencia.

- ✓ La placa del segundo piso aún no se encuentra agrietada sin embargo la diferencia de desniveles de 19 cm entre puntos que no distan más de 10 m, podría causar lesiones futuras si la situación empeora.

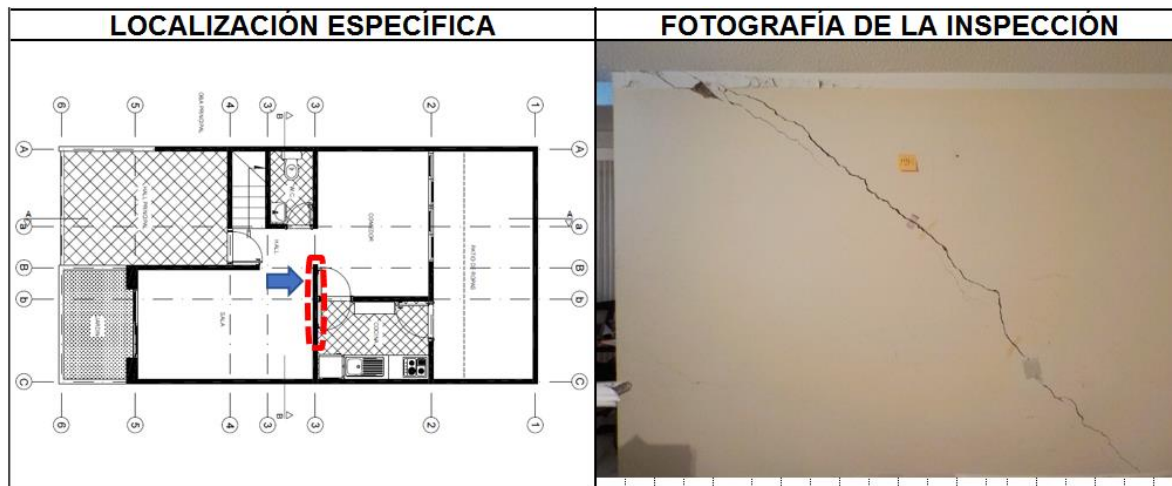
Ilustración 7: Lesiones del muro M14 del primer piso, se observa una grieta en diagonal.

Las fallas más importantes dentro de la vivienda se presentan en el primer piso y evidencia falla de corte ver ilustraciones 7, 8 y 9. Donde el agrietamiento se presenta en forma de escalera siguiendo la junta de mortero, caracterizada por su forma diagonal a lo largo del muro y es consecuencia de las tensiones de tracción diagonal o esfuerzos de corte que se producen en el mismo. Esto debido a los asentamientos diferenciales del terreno que provoca esfuerzos que no soporta la mampostería.

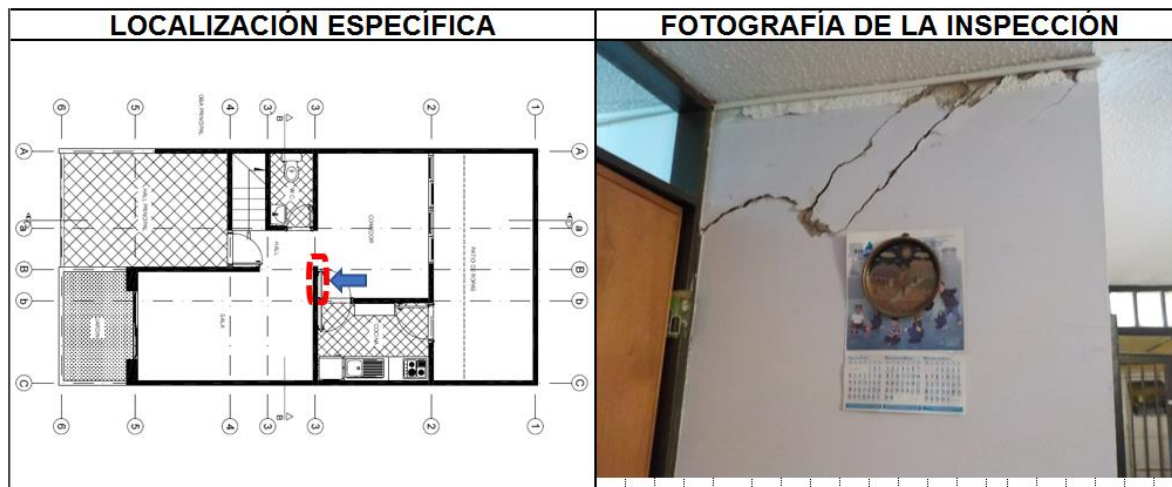
Ilustración 8: Muro M14, la grieta atraviesa el espesor del muro, se observa desprendimientos

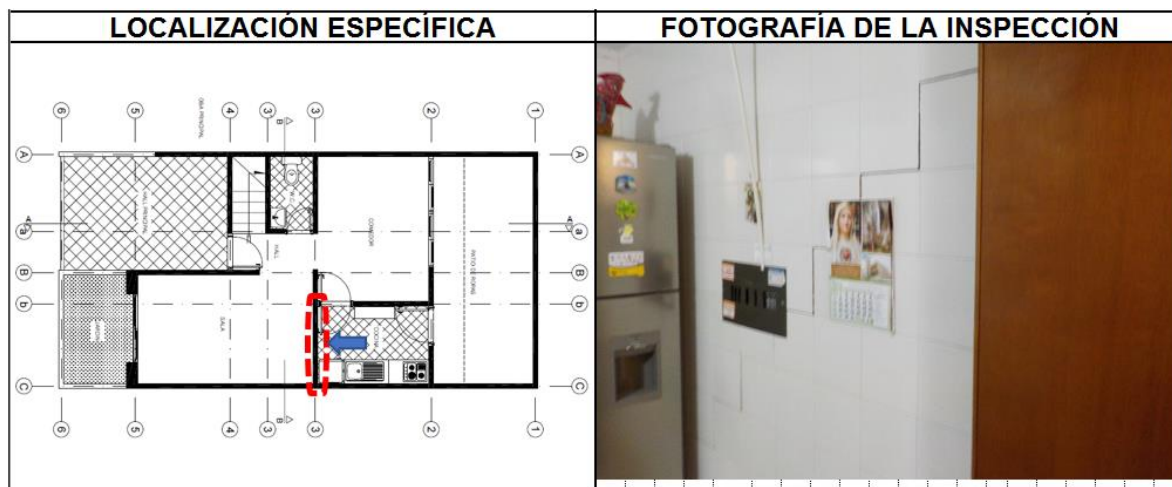
Ilustración 9: Muro M14, en la cocina se observa azulejos desprendidos con una tendencia de la grieta en diagonal concordante con la dirección de la grieta de la ilustración 7

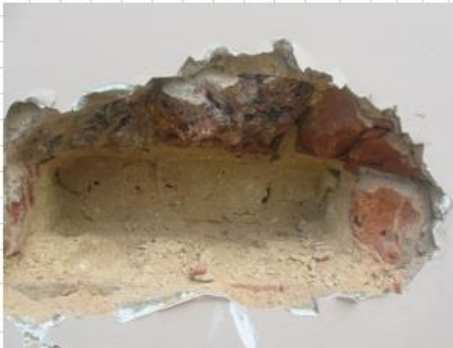
Ilustración 10: Muro de mampostería en ladrillo recocido, sin ningún tipo de refuerzo

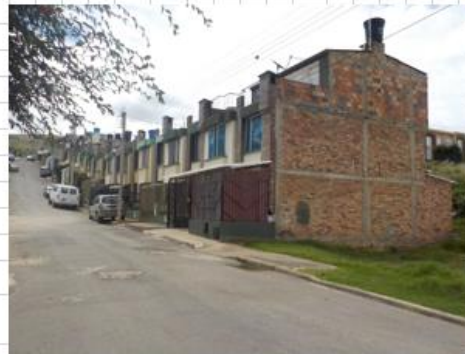
Ilustración 11: La urbanización está conformada por mampostería sin refuerzo.
