Anexo 2
Fichas de inspección columnas

UNIVERSIDAD SANTO TOMÁS		FACULTAD DE CIENCIAS Y TECNOLOGÍA			
ESPECIALIZACIÓN EN PATOLOGÍA DE LA CONSTRUCCIÓN		FICHAS DE COMPORTAMIENTO ESTRUCTURAL-PROPUESTA DE INTERVENCIÓN.			
Nombre	Estudio San Francisco	Ciudad	Ibagué - Tolima	Fecha inspección	01/03/25
Estudio	Patológico	Dirección	Calle 80 No. 17-30	Localidad/Barrio	Altos de San Francisco
Edad	20 años	Sector	Urbano	Sistema Estructural	Pórtico
Inspector	Ing. Carlos Alberto Ramírez Jiménez			Uso	Residencial
UBICACIÓN PATOLOGIA			LOCALIZACIÓN		
Nivel	2,40

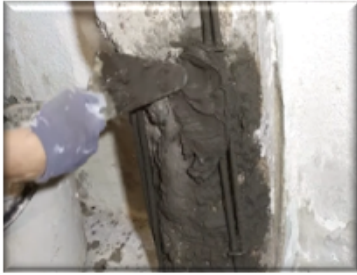
Columnas	Segundo piso				
Elemento	Columna C21, C22, C23, C24 (40x15)				
DESCRIPCION					
La columna presenta un deterioro moderado, evidenciado por la presencia de musgo, hongos y/o moho, que, si bien no causan daños graves inicialmente, la corrosión en algunas áreas puede afectar el acero expuesto al ambiente, comprometiendo la adherencia con el concreto.					
POSIBLES CAUSAS					
El acero se encuentra en contacto con el oxígeno del ambiente y con el agua lluvia, procesos patológicos definidos por la infiltración no controlada del agua. Concreto poroso por un mal vibrado, a falta de mantenimiento a los elementos estructurales. movimientos de contracción por los cambios de temperatura que se presentan en la ciudad.

Foto 4. Detalle del proceso de reparación con mortero epóxico.			Foto 2. Grietas en columna C22.		
			Foto 3. Fisuras, desprendimientos y aceros expuestos.

NIVEL DE DAÑO	AMBIENTE				
Moderado	Agresivo con alta exposición a la humedad y al agua, por lluvia constante o filtraciones, Monóxido de carbono				
TIPO INTERVENCIÓN	PROPUESTA DE INTERVENCIÓN				
Mantenimiento	Realizar un seguimiento de la fisuración existente, determinando si es activa mediante la medición periódica de su longitud y abertura. Sellar las fisuras inactivas para prevenir la corrosión del acero de refuerzo. En fisuras activas, evaluar la necesidad de refuerzo estructural previo al sellado con resinas epóxicas o morteros de reparación. Reforzar el elemento si el concreto no tiene suficiente resistencia (min. 17,5 Mpa). Inspeccionar periódicamente e identificar y controlar desprendimientos.				
RECOMENDACIONES AL CLIENTE					
Se recomienda aplicar una pintura o recubrimiento que las aisle de la humedad y el ambiente corrosivo. Si el concreto está en buenas condiciones, sellar las fisuras y aplicar un protector superficial ayudará a prevenir la corrosión del acero. Se sugieren productos como pinturas elastoméricas o epóxicas. Es clave realizar revisiones periódicas para detectar nuevos daños a tiempo.
