**UNIVERSIDAD SANTO TOMAS**  
**FACULTAD DE CIENCIAS Y TECNOLOGÍAS**  
**ESPECIALIZACION EN PATOLOGÍA DE LA CONSTRUCCIÓN BOGOTÁ D.C.**  
**ESTUDIO PATOLÓGICO DE LAS EDIFICACIONES DE LA INSTITUCIÓN**  
**EDUCATIVA FDI EN LA CIUDAD DE BARRANQUILLA**

**FORMATO PATOLOGIA HUMEDADES EN LA CONEXIÓN DINTEL VENTANA CON CIELO RASO**

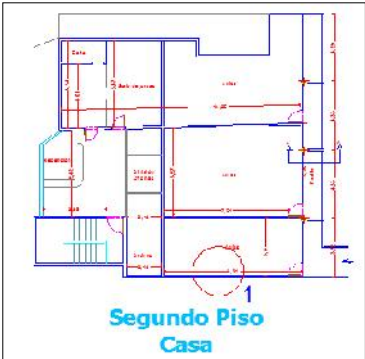
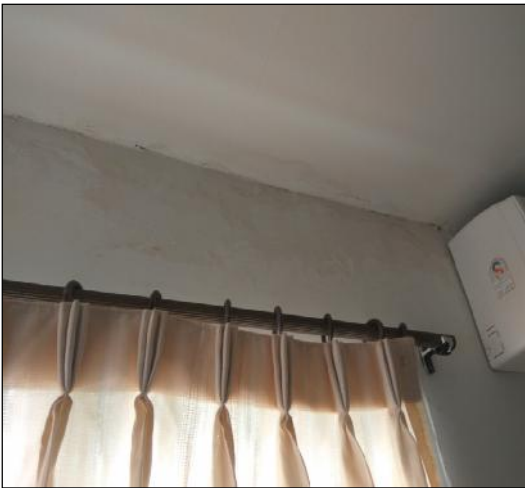
| Humedad de color amarillento y café, donde la pintura interior se encuentra levantada por exeso de humedad en el pañete, se aprecia agua a manera de exudacion, debidos la filitacion de agua, en este caso por aposamiento en la parte del desagüe en la cubierta.<br><br><b>AGRAVANTES POSIBLES</b><br><br>Humedad almacenada y conservada por la presion, emposamiento generado por la falta de mantenimiento a las canales y bajantes, falta de pendiente y desprendimiento del manto impermeabilizante, lo cual hace que el concreto de la placa filtre el agua lluvia por gravedad, lo cual genera desprendimiento de acabado superficial, como pintura y estucos. | | <b>DIRECTA</b> | <b>INDIRECTA</b> | Humedades provocadas por los desgaste o desprendimiento de la cobertura bituminosa de aplicación en sitio, Envejecimiento del material acciones transmitidas por la penetración del agua. | <b>ELIMINACION CAUSA</b> | <b>REPARACION EFECTO</b> | <b>PREVENCIÓN</b> | | |
| | | <b>1.</b> Esfuerzos mecanicos del terreno <b>2.</b> Agentes ambientales (vegetación) y atmosfericos (alta humedad) | | | <b>1.</b> Errores o defectos del diseno y construcción.<br><b>2.</b> Errores en los detalles constructivos y elección de los materiales | | <b>1.</b> Eliminacion del manto anterior y remplazo por un material nuevo.<br><b>2.</b> Mantenimiento a las canales y bajantes. <b>3.</b> | <b>1.</b> realizar limpieza a Canal y Bajante, <b>2.</b> Retirar el manto bituminoso desgastado, <b>3.</b> Colocar el nuevo manto, <b>4.</b> Incorporar elementos dicionales como Flanches <b>5.</b> Realizar desprendimiento de pintura soplada, y colocar nueva capa de pintura resistente a la humedad. | <b>1.</b> Mantener limpia las canales y bajantes <b>2.</b> No transitar por las cubiertas que tengan este tratamiento de ipermeabilizacion. <b>3.</b> realizar drenajes de para evacuacion de aguas lluvias. |
| | | SEVERO | <b>X</b> | | | | | | |

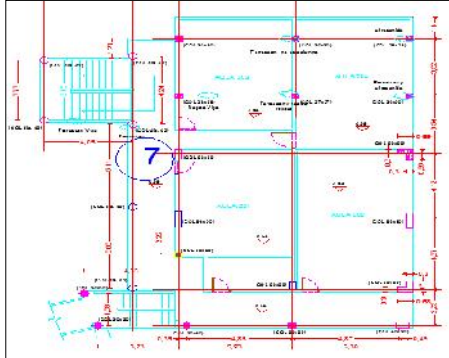
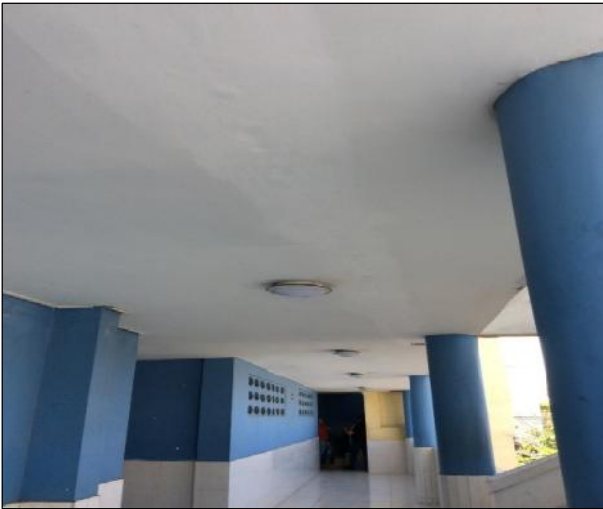
**FORMATO PATOLOGIA DESNIVEL EN LOSA TERCER NIVEL**

| ARRANQUE DE MURO | Placa entrepiso 3 edificación #2 en concreto reforzado, espesor de 0.12 m según los resultados del nucleos concreto de 1800 psi | | | | | | | |
| Desnivel producido por la presiones que se producen en la cimentacion, no quedan localizados a pocos centímetros debajo de la misma, sumado a que la determinacion de la carga admisible de trabajo de un suelo, hacen que los asentos sean practicamente imposibles de evitar adicional el cambio de uso para este paciente se suma a las causas | | <b>DIRECTA</b><br>1. Esfuerzos mecanicos del terreno debido al cambio de Uso<br>2. Agentes ambientales tales como la socavacion del terreno de la cimentacion debioa los arroyos subterrneos | <b>INDIRECTA</b><br>1. Errores o defectos del diseno y construcción.<br>2. Errores en la eleccion del tamaño de la cimentacion si en un princip no se tenia contemplado. | <b>Directa: Física:</b> Humedad, <b>Mecanica:</b> Empujes, <b>Biologica:</b> corrientes de agua.<br><b>Indirecta:</b> Elección del material, deficiencia en concepcion del proyecto, diseno del proyecto | Debido a un claro aumento de la longitud de la base que provoca, bien la grieta vertical en el eje del asiento, por aparicion de tracciones horizontales en la base, grietas superpuestas inclinadas debidas al esfuerzo cortante o grietas en V en la parte superior. | Es posible eliminar pero antes de ben colocarse testigos de yeso con el fin de evaluar la intervenmcion. | 1. Recalde de cimentacion con micropilotes, 2. Inyeccion de morteros grautin bajo presion, 3. Inyeccion de resinas expansivas para consolidar las cimentaciones | Es de alguna manera Inevitable evitar el asiento diferencial, sin embargo es conveniente realizar los estudios y verificar los historicos de la zona y de esta manera utilizar la cimentacion adecuada, de igual forma si la estructura cambia de uso es necesario realizar los respectivos reforzamientos descritos en cuadro de reparacion |
| Posible desprendimiento y delaminacion del acero de refuerzo, ya que si este asiento puntual es constante. | | | | LEVE | | | | |
| | | | | SEVERO | <b>X</b> | | | |

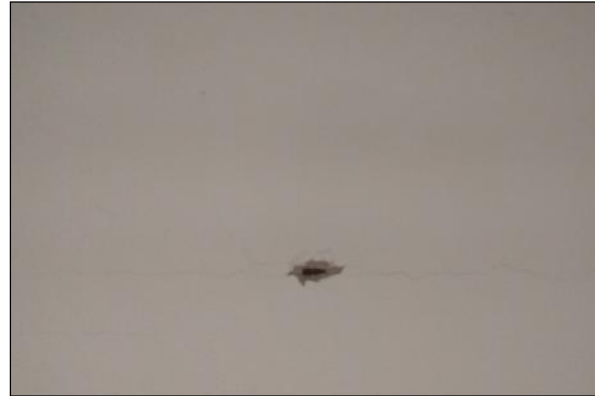
| DIRECTA | INDIRECTA | Directa: Física: Humedad,<br>Mecánica: Empujes, Biológica: cercanía de Vegetación.<br>Indirecta: Elección del material, deficiencia en concepción del proyecto, diseño del proyecto | | Fisura provocada por los esfuerzos mecánicos, ya que el acero de refuerzo se encuentra en estado de oxidación, gracias a que el oxígeno que ingresa al interior del hormigón y la presencia de agua, causa corrosión aumentando el diámetro de las barras de refuerzo, ejerciendo una presión en el concreto, que provoca estas fisuras abiertas en sentido longitudinal de la armadura, donde finalmente se desprende la capa de recubrimiento del concreto. | ELIMINACION CAUSA | REPARACION EFECTO | PREVENCION |
| 1. Esfuerzos mecánicos del acero de refuerzo<br>2. Agentes ambiental (alta humedad) | 1. Errores o defectos del diseño de la palca, falta distancias de recubrimiento.<br>2. Errores en los detalles constructivos y elección del concreto 3. Ambiente muy agresivo no concebido en el diseño. | GRADO | | | 1. Reparación de todo tipo de conductos de agua embebidos en la placa. Evitando fugas.<br>2. Realizar el sellado de grietas y juntas por las cuales se viene presentando la permeabilidad de agua hacia la matriz de concreto. | 1. Reparar las tuberías con fuga de agua, 2. Realizar escarificación del concreto existente hasta llegar al acero de refuerzo, 3. Retirar el óxido de las barras con un cepillo de cerdas gruesas o metálico 4. Colocar capa de inhibidor de corrosión en las armaduras. 5. Protección Catódica o resinas epoxicas aplicadas de cada 4 a 5 años | Los métodos para prevenir la corrosión son la calidad del recubrimiento alrededor de las barras de refuerzo, concretos con relación a/mc lo suficiente para disminuir la penetración de sales de cloruros y el desarrollo de la carbonatación, en lo posible menor a 0.5 para reducir el ritmo de carbonatación y menor de 0.4 para minimizar la penetración por corrosión, donde es clave el aumento de contenido de cemento, la reducción del contenido de agua utilizando aditivos superplastificantes y reductores de agua, el uso de materiales suplementarios cementicios, como cenizas volantes, escorias entre otros |
| | | SEVERO | X | | | | |

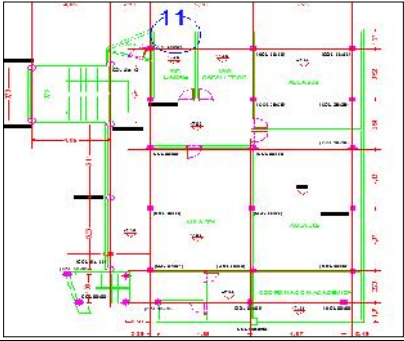
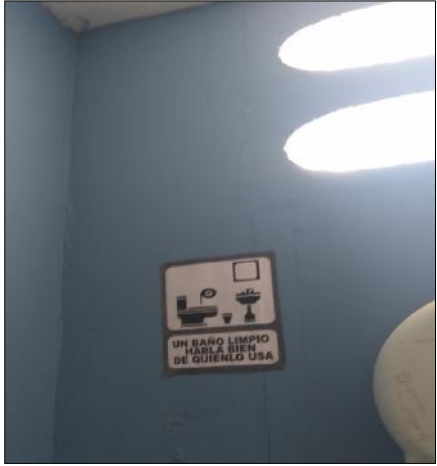
**FORMATO PATOLOGIA FISURA EN MURO FACHADA TERCER NIVEL**

| ARRANQUE DE MURO | | <div style="display: flex; align-items: center;"> <div style="width: 30px; text-align: center;">X</div> <div>Muro en mampostería, bloque No 5 de Arcilla, con acabado de pañetes de 1 cm y pintura a base de agua color azul claro,</div> </div> | | | | | | | | | | | | | |
| <p>Fisura generada por asiento diferencial de la estructura, por el aumento de cargas de servicio, y carga viva, equivale al densado de una parte del apoyo del mismo, el asiento de la zapata, produce un desplazamiento vertical del pilar que transmite las cargas a ella, provocando una falta de asiento puntual, en el extremo del cerramiento, produciendo un semiarco de descarga, y un simple esfuerzo cortante, que se traduce en las grietas inclinadas.</p> | | DIRECTA | | INDIRECTA | | <p><b>1.</b> Agrietamiento provocado por la interrelación entre la cimentación y la estructura debido a los movimientos diferenciales, provocados por apoyos en la cimentación sobre materiales con diferentes características geotécnicas el cual provoca distorsiones entre los elementos más sensibles a deformaciones, también es causado estructuralmente debido a las sobrecargas, ya que el uso de la edificación cambia de vivienda a institución educativa.</p> | | ELIMINACION CAUSA | | REPARACION EFECTO | | PREVENCIÓN | | | |
| | | <p><b>1.</b> Esfuerzos mecánicos del terreno<br/><b>2.</b> Agentes ambientales (vegetación) y atmosféricos (alta humedad) en el subsuelo</p> | | <p><b>1.</b> Errores o defectos del diseño y construcción de la cimentación.<br/><b>2.</b> Cambio de uso en la edificación<br/><b>3.</b> Apoyo de la cimentación sobre distinta cota.</p> | | | | Directa: <b>Física:</b> Humedad cambios de volumen de terreno, <b>Mecánica:</b> Empujes, <b>Biológica:</b> cercanía de Vegetación.<br>Indirecta: Elección del material, deficiencia en concepción del proyecto, diseño del proyecto, aumento de carga emitida al terreno | | <p><b>1.</b> La s intervenciones se basan en dos tipos de técnicas para la consolidación de terreno y recalce de cimentaciones, con micropilotes de acero instalados por rotación o presión para estabilizar la cimentación mediante transferencia de cargas de la edificación a profundidad.</p> | | <p><b>1.</b> Caben por tanto gran variedad de reparaciones, como recalces (pilotes, micropilotes...), mejoras de terreno (inyecciones, jet-grouting...), recrados de elementos de cimentación, supresión de cargas, refuerzos estructurales (zunchados, resinas epoxi, ...), tratamientos superficiales de fisuras y grietas (mallas, rellenos, enlucidos...), etc.</p> | | <p><b>1.</b> La única prevención posible para patologías con origen en la cimentación es realizar el proyecto sobre la base de un estudio geotécnico adecuado, un proyecto acorde a este y un buen control de ejecución, con ello estaremos reduciendo la posibilidad de fallo.</p> | |
| SEVERO | | X | | | | | | | | | | | | | |
| AGRAVANTES POSIBLES | | <p>La estructura debido a este asiento diferencial puede generar un asiento diferencial mas grande si no se procede con la intervención adecuada, los acabados y los muros portantes y no portantes pueden afectarse considerablemente, hasta llegar al punto gradual de colapso de la estructura.</p> | | | | | | | | | | | | | |
