Estudio patológico para intervención Centro Regional de Víctimas CRAVIC

Universidad Santo Tomás

Especialización en Patología de la Construcción

Este estudio diagnostica la estructura del Centro Regional para la Atención de Víctimas (CRAVIC) en Ibagué, Tolima, una edificación de seis años. Concebido para víctimas del conflicto armado mediante convenio local y nacional, su construcción (1150 m<sup>2</sup>) (ver Imagen 1. Planos arquitectónicos del proyecto) iniciada en 2019 solo avanzó un 24% para marzo de 2020. En los bloques A y B se completaron cimentación, contrapiso, columnas y armados de viga con refuerzos expuestos. El bloque C presentaba cimentación, columnas, vigas aéreas y placas fundidas. La pandemia de COVID-19 y sobre costos por inactividad llevaron a la liquidación del contrato y su actual inoperatividad. Este trabajo comprende un análisis exhaustivo de las patologías identificadas, incluyendo humedades, fisuras, corrosión en aceros expuestos, degradación de materiales atribuible a factores ambientales y detalles sismorresistentes. Para llevar a cabo esta evaluación, se realizó inspección visual de campo, complementadas con documentación fotográfica, análisis técnico

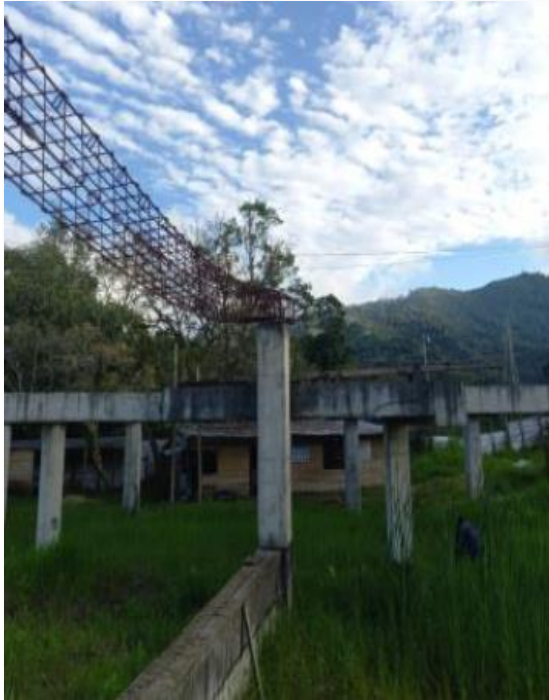
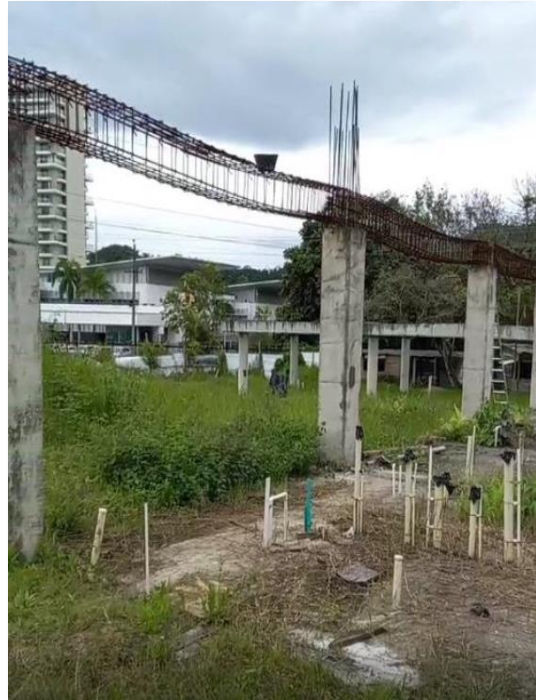
**Figura 2.**  
*Exposición de Refuerzo*

Se pudo observar que las edificaciones iniciaron su etapa de construcción de la estructura, pero esta no fue terminada en su totalidad en los distintos bloques A, B y C. Para el edificio A y B se realizó la construcción de la cimentación y losa de contrapiso a nivel de cimentación de los bloques, adicionalmente la fundida de los elementos tipo columna y el armado de los elementos tipo viga, evidenciándose la exposición de estos refuerzos (ver Imagen 2. Exposición de Refuerzo Viga aérea Bloque B eje 1)
