DIAGNÓSTICO DE LA MALLA VIAL Y SEÑALIZACIÓN ENFOCADO A LA  
SEGURIDAD VIAL PARA EL ENTORNO ESCOLAR DEL COLEGIO LUIS LÓPEZ DE  
MESA DE LA LOCALIDAD DE BOSA

UNIVERSIDAD SANTO TOMÁS

INGENIERÍA CIVIL

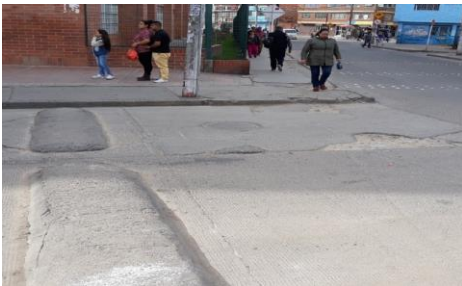
| DAÑO EN PAVIMENTO RIGIDO | | | | |
|---|---|---|---|---|
| <p>Se reporta como desportillamiento de juntas, con un nivel de severidad media ya que las fracturas se extienden a lo largo de la junta en más de 80mm en cada lado, dando origen a perdidas de trozos de la placa por acción del transito</p> <p>Las posibles causas son la desintegración del concreto por la mala calidad de este, de igual manera se puede presentar por la aplicación de cargas</p> | | | | |

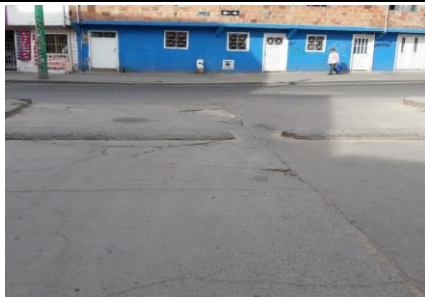
| DAÑO EN PAVIMENTO RIGIDO | | | | |
|---|---|---|---|---|
| <p>Se reporta como desportillamiento de juntas, con un nivel de severidad media ya que la grieta no supera los 80mm de abertura, afectando la losa 2A con una longitud de 0,5m, y un ancho de 0,8.</p> <p>Las posibles causas son la debilitación de los bordes de la junta debido a defectos de construcción y la ausencia de pasadores de transmisión de cargas verticales.</p> | | | | |

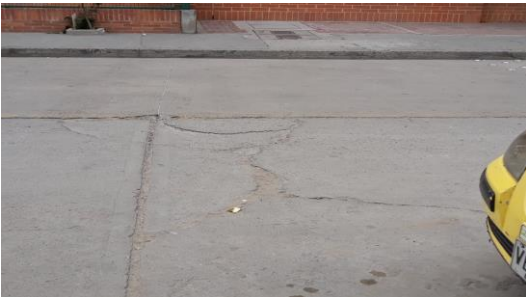
| DAÑO EN PAVIMENTO RIGIDO | | | | |
|---|---|---|---|---|
| <p>Se reporta como grietas de esquina con un nivel de severidad alto ya que la grieta supera los 10mm de abertura, afecta la losa 7B con una longitud de 1,6m y un ancho de 1m.</p> <p>Las posibles causas son asentamientos en la base o sobre cargas en las esquinas de las losas.</p> | | | | |

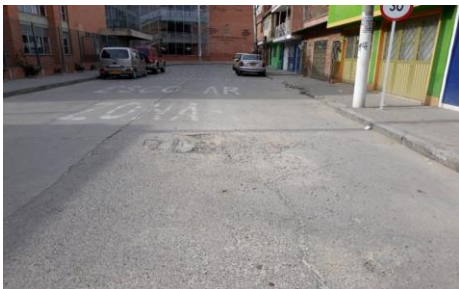
| DAÑO EN PAVIMENTO RIGIDO | | | | |
|---|---|---|---|---|
| <p>Se reporta como levantamiento localizado con nivel de alta debido a que el desnivel es mayor a 10mm, afectando la losa 15B con una longitud de 1,8m y un ancho de 1m.</p> <p>Sus posibles causas son la carencia de espacio entre las losas de concreto, de igual manera por las sobre cargas en el centro de las losas y asentamientos en la base.</p> | | | | |

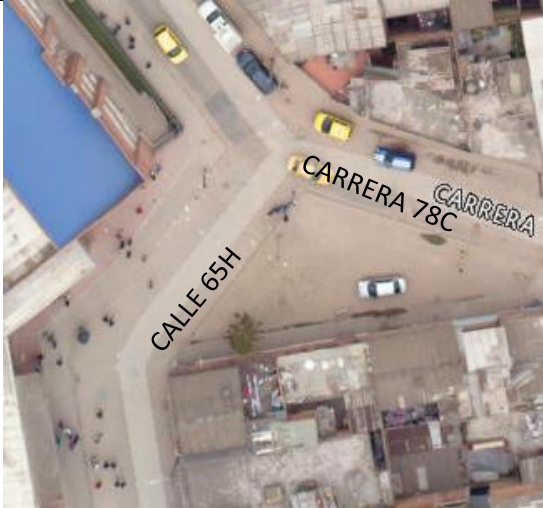
| | <p>La calle 65H cuenta con el pictograma de Zona Escolar y líneas longitudinales, estas demarcaciones se encuentran con la pintura en mal estado, lo cual implica que no cumple con contraste y retrorreflectividad.</p> |

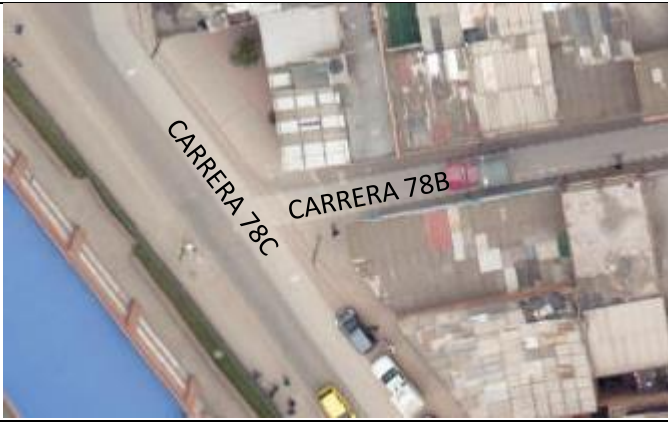
| | <p>En la carrera 78B se observan líneas de cruce de sendero peatonal y línea de borde de pavimento, las cuales se encuentran en condiciones deficientes siendo afectados parámetros de retrorreflectividad, color y contraste.</p> |

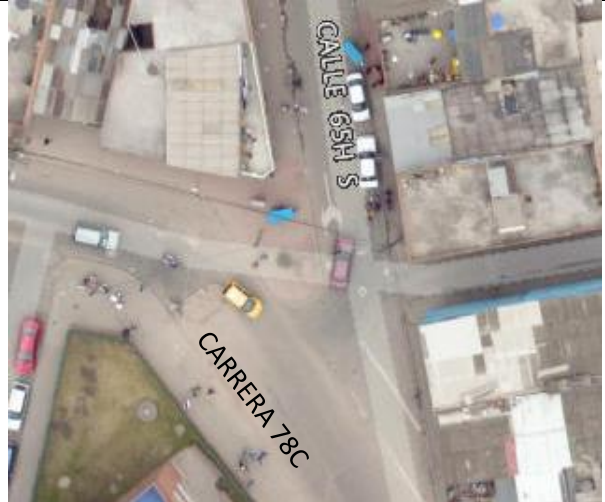
| | <p>En la calle 65H sur se logra identificar un cruce de sendero peatonal y flecha de dirección de frente o a la derecha, las cuales no cumplen con los parámetros de retrorreflectividad y contraste debido a que se encuentran altamente desgastadas, afectando su visibilidad para los diferentes actores viales que transitan.</p> |

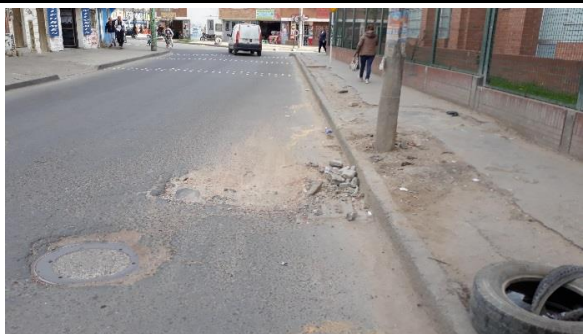
| DAÑO EN PAVIMENTO FLEXIBLE | | | | |
|---|---|---|---|---|
| <p>Se reporta como bache, este tipo de falla se presenta por la retención de agua en zonas fisuradas que ante la acción del tránsito en la vía produce reducción de esfuerzos efectivos generando deformaciones, se puede observar un tipo de ojo de pez como también fisuración.</p> | | | | |

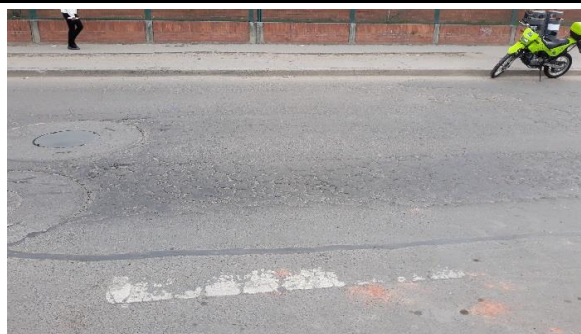
| DAÑO EN PAVIMENTO FLEXIBLE | | | | |
|---|---|---|---|---|
| Se reporta daño tipo piel de cocodrilo, esta corresponde a una serie de fisuras interconectadas, generalmente de presenta por las zonas sometidas a repeticiones de carga, las posibles causas son el espesor de estructura insuficiente, deformaciones en la subrasante o compactación deficiente de las capas granulares o asfálticas. | | | | |

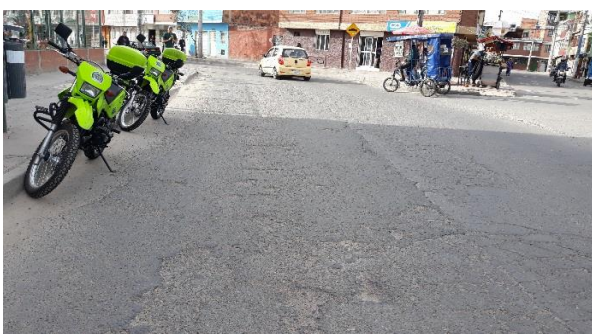
| DAÑO EN PAVIMENTO FLEXIBLE | | | | |
|---|---|---|---|---|
| Se reporta como Descascaramiento, este deterioro corresponde al desprendimiento de la parte de la capa asfáltica superficial. Puede ser causada por una limpieza insuficiente previa a tratamientos superficiales, también por un espesor insuficiente de la capa de rodadura asfáltica. | | | | |

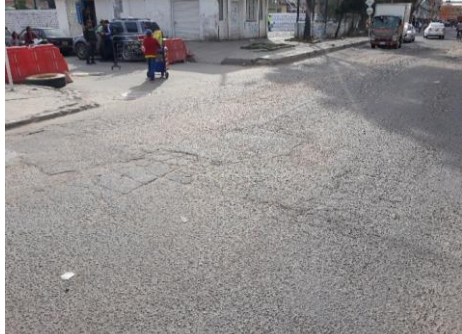
| DAÑO EN PAVIMENTO FLEXIBLE | | | | |
|---|---|---|---|---|
| Se reporta daño tipo piel de cocodrilo, este tipo de daño ocurre generalmente en áreas que están sometidas a cargas de tránsito, de igual manera también se presentan cuando hay deficiencias de drenaje o en la etapa de construcción con deficiencias de compactación de cada una de las capas de la estructura. | | | | |

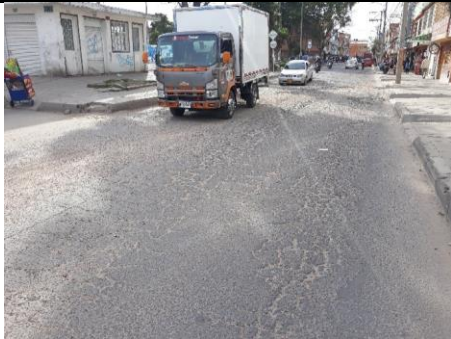
| DAÑO EN PAVIMENTO FLEXIBLE | | | | |
|---|---|---|---|---|
| Se reporta daño tipo piel de cocodrilo, esta corresponde a una serie de fisuras interconectadas, generalmente de presenta por las zonas sometidas a repeticiones de carga, también se relaciona con deficiencias de compactación en la etapa de construcción de esta, la evolución de esta puede ser baches o descascaramiento. | | | | |

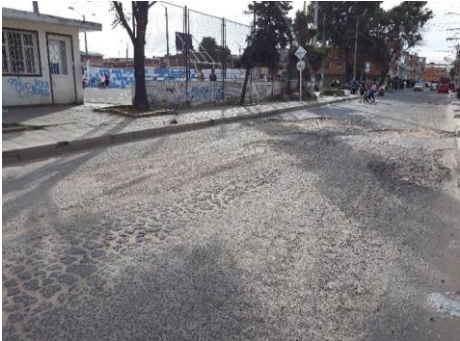
| DAÑO EN PAVIMENTO FLEXIBLE | | | | |
|---|---|---|---|---|
| <p>Se reporta daño tipo piel de cocodrilo, este tipo de daño ocurre generalmente en áreas que están sometidas a cargas de tránsito, de igual manera también se presentan cuando hay deficiencias de drenaje o en la etapa de construcción con deficiencias de compactación de cada una de las capas de la estructura.</p> | | | | |

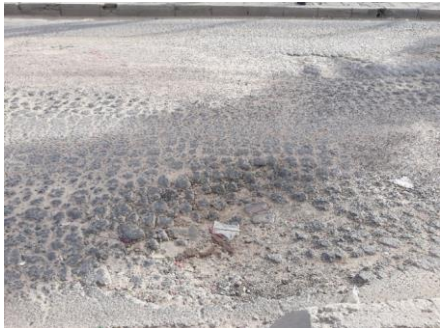
| DAÑO EN PAVIMENTO FLEXIBLE | | | | |
|---|---|---|---|---|
| Se reporta daño tipo pérdida de agregado, esta corresponde a la desintegración superficial de la capa de rodadura debido a una pérdida gradual de agregados haciendo la superficie más rugosa y exponiendo de manera progresiva los materiales a la acción del tránsito y el clima. | | | | |

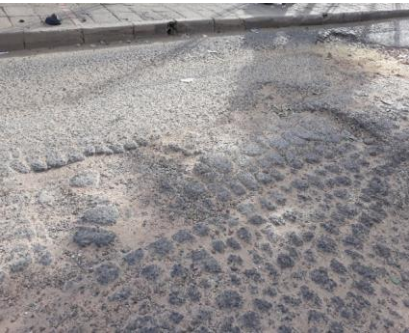
| DAÑO EN PAVIMENTO FLEXIBLE | | | | |
|---|---|---|---|---|
| Se reporta daño tipo pérdida de agregado, las principales causas son la aplicación irregular de ligante en tratamientos superficiales, endurecimiento significativo del asfalto, o deficiencia de compactación de la carpeta asfáltica, una posible evolución de este tipo de daño es el descascaramiento o la exudación. | | | | |

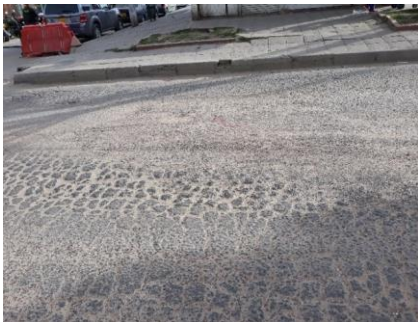
| DAÑO EN PAVIMENTO FLEXIBLE | | | | |
|---|---|---|---|---|
| <p>Se reporta daño tipo piel de cocodrilo, esta corresponde a una serie de fisuras interconectadas, generalmente se presenta por las zonas sometidas a repeticiones de carga, las posibles causas son el espesor de estructura insuficiente, deformaciones en la subrasante o compactación deficiente de las capas granulares o asfálticas</p> | | | | |

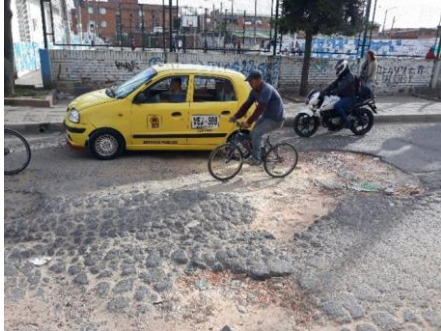
| DAÑO EN PAVIMENTO FLEXIBLE | | | | |
|---|---|---|---|---|
| <p>Se reporta como bache, este tipo de falla se presenta por la retención de agua en zonas fisuradas que ante la acción del tránsito en la vía produce reducción de esfuerzos efectivos generando deformaciones, se puede observar un tipo de ojo de pescado como también fisuración.</p> | | | | |

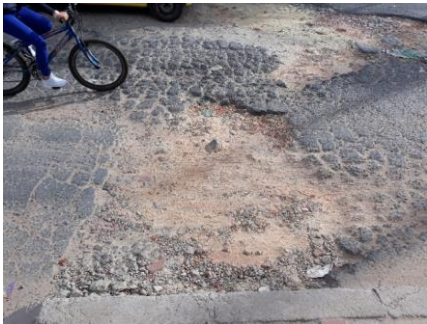
| DAÑO EN PAVIMENTO FLEXIBLE | | | | |
|---|---|---|---|---|
| <p>Se reporta como bache, este tipo de falla se presenta por la retención de agua en zonas fisuradas que ante la acción del tránsito en la vía produce reducción de esfuerzos efectivos generando deformaciones, se puede observar un tipo de ojo de pescado como también fisuración.</p> | | | | |

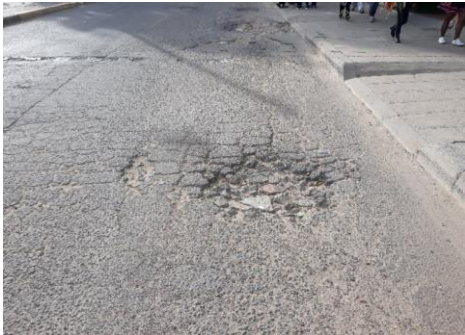
| DAÑO EN PAVIMENTO FLEXIBLE | | | | |
|---|---|---|---|---|
| <p>Se reporta como bache, este tipo de falla se presenta por la retención de agua en zonas fisuradas que ante la acción del tránsito en la vía produce reducción de esfuerzos efectivos generando deformaciones, se puede observar un tipo de ojo de pescado como también fisuración.</p> | | | | |

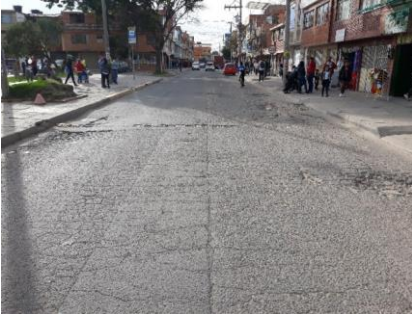
| DAÑO EN PAVIMENTO FLEXIBLE | | | | |
|---|---|---|---|---|
| <p>Se reporta daño tipo ahuellamiento, este es una depresión de la zona localizada sobre la trayectoria de las llantas de los vehículos. Ocurre principalmente debido a una deformación permanente de alguna de las capas del pavimento o de la subrasante, generada por deformación plástica asfáltica o de la subrasante debido a la fatiga por repetición de cargas.</p> | | | | |

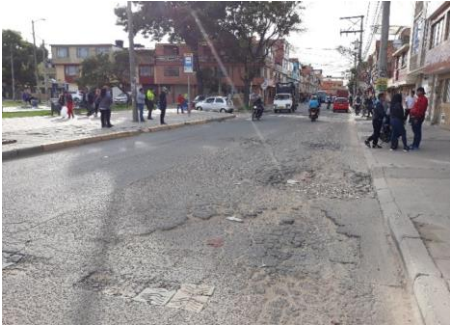
| DAÑO EN PAVIMENTO FLEXIBLE | | | | |
|---|---|---|---|---|
| <p>Se reporta como descascaramiento, este deterioro corresponde al desprendimiento de la parte de la capa asfáltica superficial. Puede ser causada por una limpieza insuficiente previa a tratamientos superficiales, también por un espesor insuficiente de la capa de rodadura asfáltica.</p> | | | | |

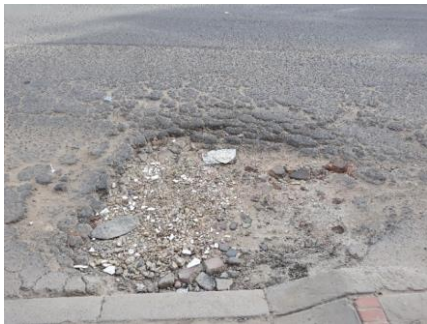
| DAÑO EN PAVIMENTO FLEXIBLE | | | | |
|---|---|---|---|---|
| <p>Se reporta como bache, este tipo de falla se presenta por la retención de agua en zonas fisuradas que ante la acción del tránsito en la vía produce reducción de esfuerzos efectivos generando deformaciones, se puede observar un tipo de ojo de pescado como también fisuración.</p> | | | | |

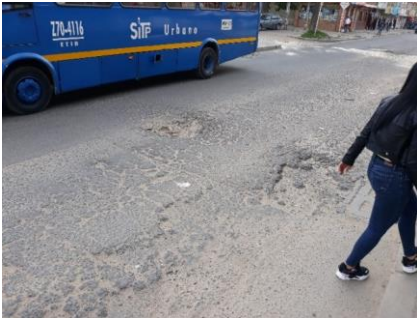
| DAÑO EN PAVIMENTO FLEXIBLE | | | | |
|---|---|---|---|---|
| <p>Se reporta daño tipo piel de cocodrilo, este tipo de daño ocurre generalmente en áreas que están sometidas a cargas de tránsito, de igual manera también se presentan cuando hay deficiencias de drenaje o en la etapa de construcción con deficiencias de compactación de cada una de las capas de la estructura.</p> | | | | |

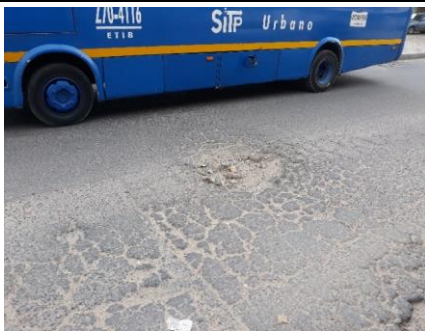
| DAÑO EN PAVIMENTO FLEXIBLE | | | | |
|---|---|---|---|---|
| <p>Se reporta como bache, este tipo de falla se presenta por la retención de agua en zonas fisuradas que ante la acción del tránsito en la vía produce reducción de esfuerzos efectivos generando deformaciones, se puede observar un tipo de ojo de pescado como también fisuración.</p> | | | | |

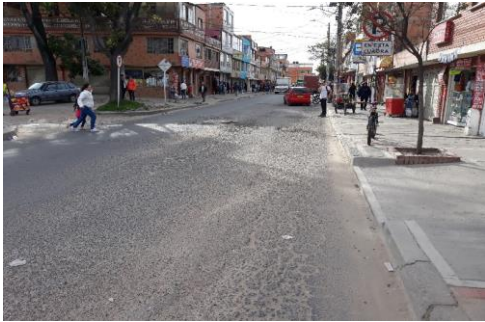
| DAÑO EN PAVIMENTO FLEXIBLE | | | | |
|---|---|---|---|---|
| <p>Se reporta daño tipo piel de cocodrilo, esta corresponde a una serie de fisuras interconectadas, generalmente de presenta por las zonas sometidas a repeticiones de carga, las posibles causas son el espesor de estructura insuficiente, deformaciones en la subrasante o compactación deficiente de las capas granulares o asfálticas</p> | | | | |

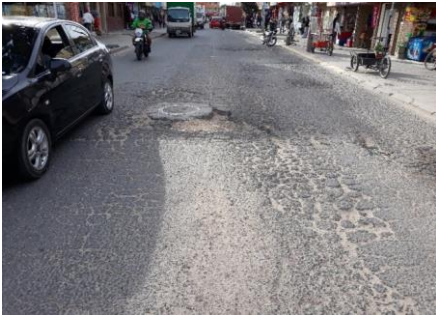
| DAÑO EN PAVIMENTO FLEXIBLE | | | | |
|---|---|---|---|---|
| <p>Se reporta como bache, este tipo de falla se presenta por la retención de agua en zonas fisuradas que ante la acción del tránsito en la vía produce reducción de esfuerzos efectivos generando deformaciones, se puede observar un tipo de ojo de pescado como también fisuración.</p> | | | | |

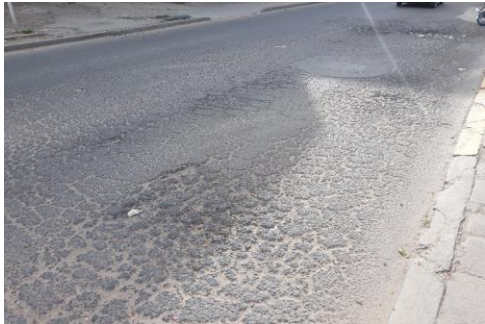
| DAÑO EN PAVIMENTO FLEXIBLE | | | | |
|---|---|---|---|---|
| <p>Se reporta daño tipo piel de cocodrilo, este tipo de daño ocurre generalmente en áreas que están sometidas a cargas de tránsito, de igual manera también se presentan cuando hay deficiencias de drenaje o en la etapa de construcción con deficiencias de compactación de cada una de las capas de la estructura.</p> | | | | |

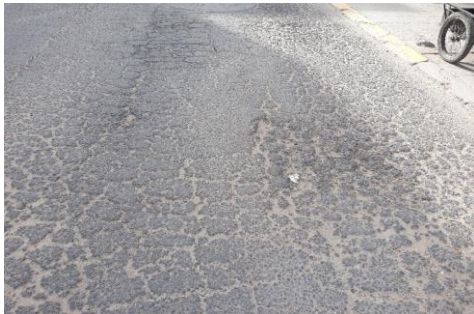
| DAÑO EN PAVIMENTO FLEXIBLE | | | | |
|---|---|---|---|---|
| <p>Se reporta daño tipo piel de cocodrilo, esta corresponde a una serie de fisuras interconectadas, generalmente de presenta por las zonas sometidas a repeticiones de carga, las posibles causas son el espesor de estructura insuficiente, deformaciones en la subrasante o compactación deficiente de las capas granulares o asfálticas</p> | | | | |

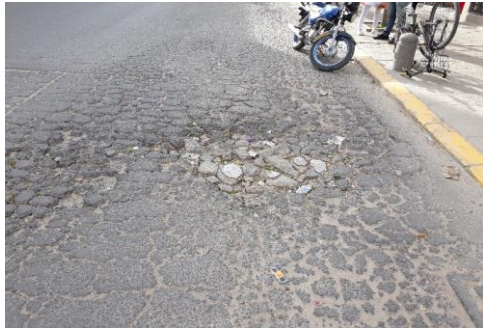
| DAÑO EN PAVIMENTO FLEXIBLE | | | | |
|---|---|---|---|---|
| <p>Se reporta daño tipo piel de cocodrilo, este tipo de daño ocurre generalmente en áreas que están sometidas a cargas de tránsito, de igual manera también se presentan cuando hay deficiencias de drenaje o en la etapa de construcción con deficiencias de compactación de cada una de las capas de la estructura.</p> | | | | |
