## ESTUDIO PATOLOGICO DE LA ESTRUCTURA DE PARQUEADERO DEL CONJUNTO NOGAL, CIUDADELA NOVATERRA EN MOSQUERA CUNDINAMARCA

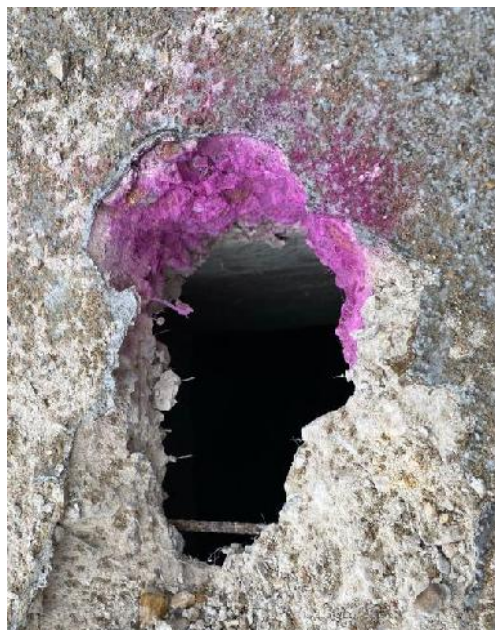
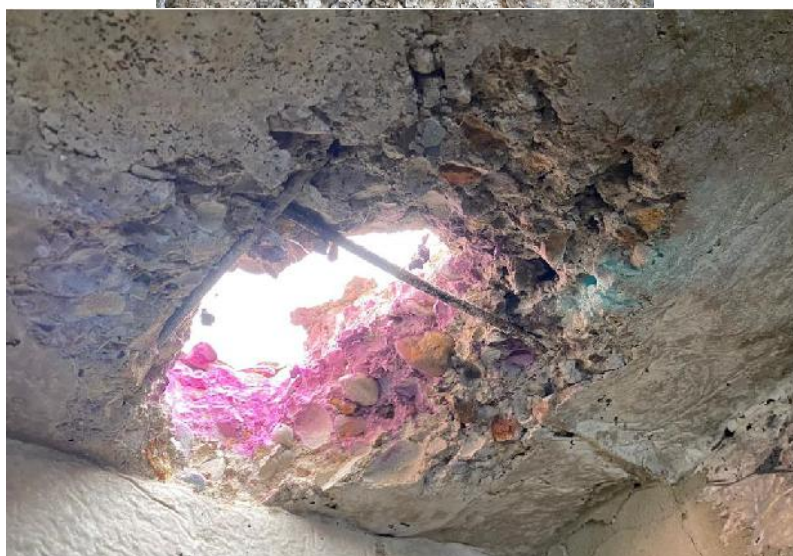
*Ilustración 43 - Carbonatación N5. Se observa refuerzo de 4mm +/- 1mm de diámetro*

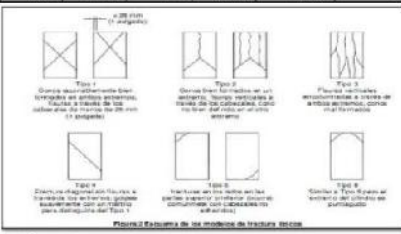
OBSERVACIONES: en las 4 roturas se evidencia falla tipo 3 (roturas verticales en columnadas o traves de ambos extremos conos mal formados).

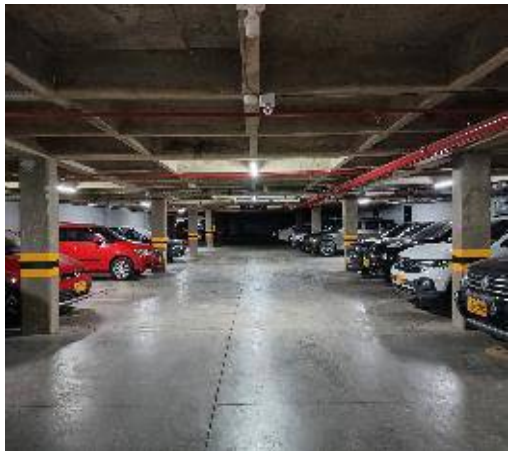
| COLUMNAS | | | | | |
|---|---|---|---|---|---|
| GENERAL SOTANO | EFLORECENCIA | LEVE | No se presenta escarificación, escamacion o delaminación del concreto de recubrimiento, la lesión es estética | | |

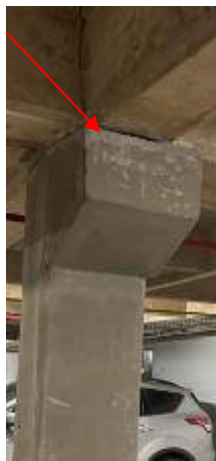
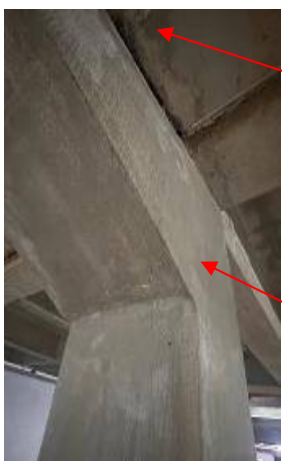
| SOTANO | SEPARACION MENSULA | LEVE | Se evidencia separación forma triangular de la ménsula con relación a la viga que recibe, se evidencia fisura inferior | | |

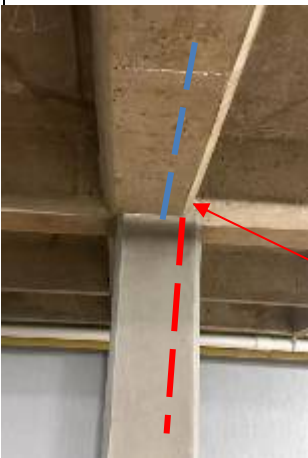
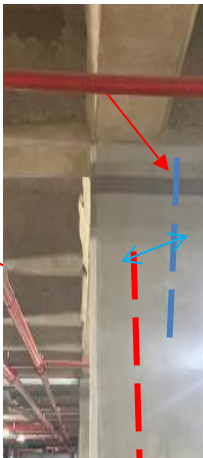
| SOTANO | VIGA FUERA DEL EJE DE LA COLUMNA | LEVE | No se evidencia fractura en la conexión viga columna | | |

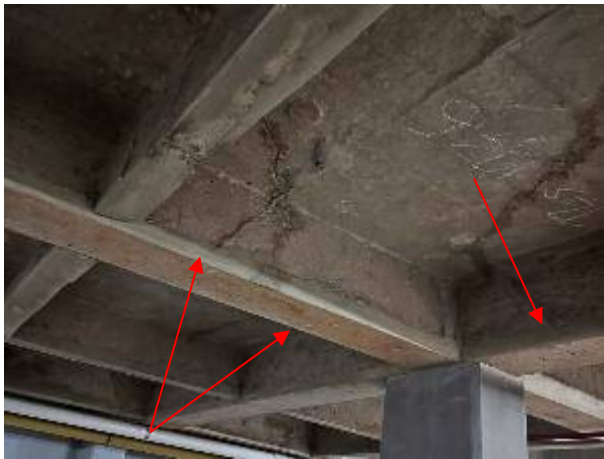
| LOSA ALIGERADA | | | | | |
|---|---|---|---|---|---|
| LOSA ALIGERADA | GRIETAS DIAGONAL | MODERADA | La lesión evidenciada consiste en una grieta que compromete la losa y vigas, no se evidencia deflexión en las vigas | | |

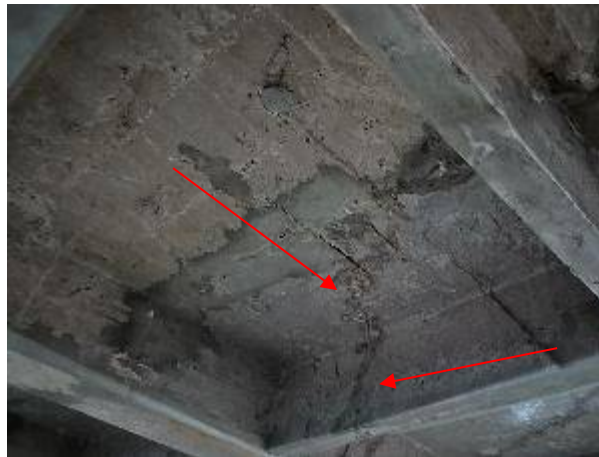
| LOSA ALIGERADA | GRIETAS<br>DIAGONAL | LEVE | La lesión compromete una zona limitada de la losa y una vigueta, no compromete viga primaria, no se evidencia deflexión | | |

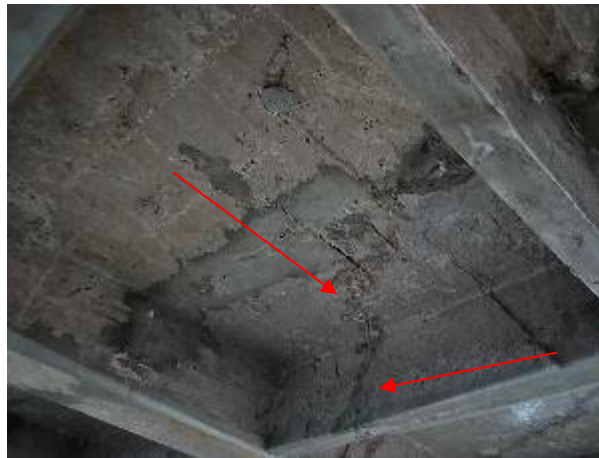
| LOSA ALIGERADA | EFLORECENCIA | LEVE | No se evidencia segregación de óxidos que suponga un ataque a las armaduras de refuerzo | | |

Ejecutar pruebas de potencial de corrosión teniendo en cuenta que la presencia de eflorescencias indica un concreto bastante deteriorado que ya pudo haber avanzado a corrosión generalizada del refuerzo.

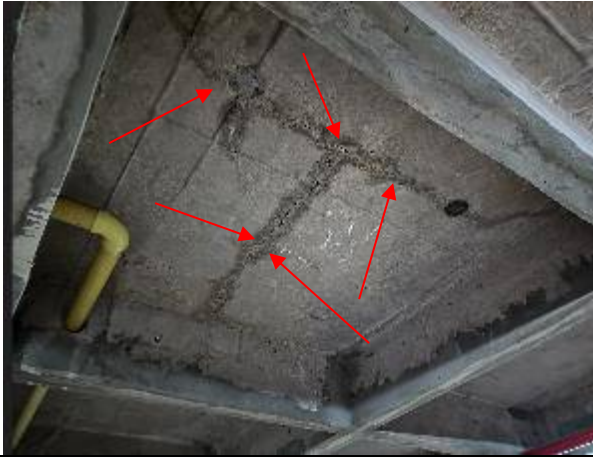
| LOSA ALIGERADA | GRIETAS CRUZADAS | MODERADA | La lesión se extiende a lo largo y ancho de un paño completo de la losa aligerada lo que podría representar una falla ante la aplicación de carga puntual al centro del elemento | | |

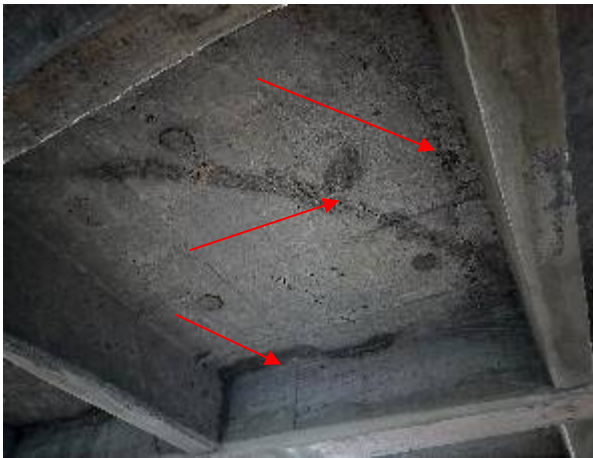
| LOSA ALIGERADA | GRIETAS EN VARIAS DIRECCIONES | MODERADA | La lesión se extiende a lo largo y ancho de un paño completo de la losa aligerada con afectación en zona de borde lo que podría representar una falla ante la aplicación de carga puntual al centro del elemento | | |

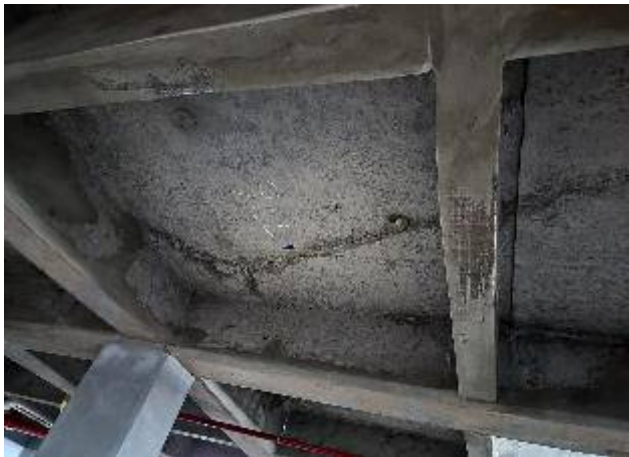
| LOSA ALIGERADA | GRIETA DIAGONAL | MODERADA | El elemento no presenta deflexión excesiva | | |

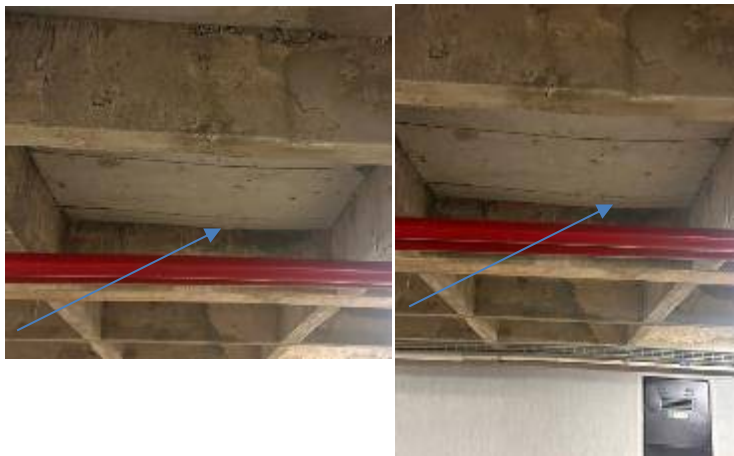
| LOSA ALIGERADA | DEFLEXION | GRAVE | Se evidencia reemplazo parcial de elemento (sección de losa), el nuevo elemento presenta deflexión excesiva en un tramo de poca distancia entre apoyos | | |

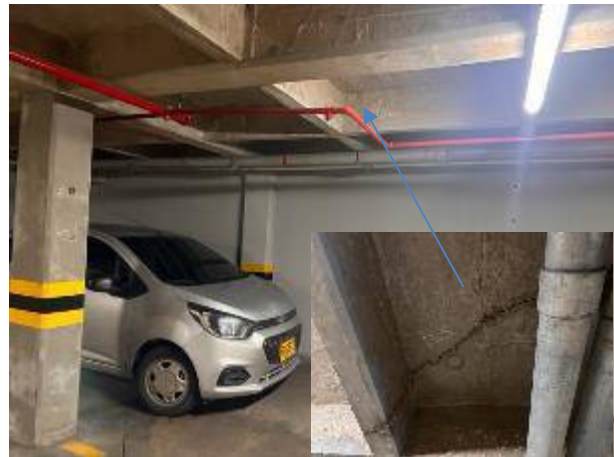
| VIGAS Y VIGUETAS | | | | | |
|---|---|---|---|---|---|
| VIGUETA- BLOQUE 5 | GRIETA | MODERADA | No se evidencia desplazamiento del elemento en sus extremos; sin embargo, se extiende por toda la sección de la vigueta | | |

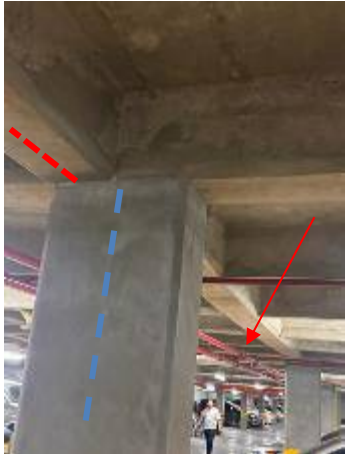
| VIGA - BLOQUE 5 | DEFLEXION | GRAVE | La lesión se localiza en un elemento con altas solicitaciones por ubicación y tipo, adicionalmente se evidencia una ubicación por fuera del eje de la columna | | |

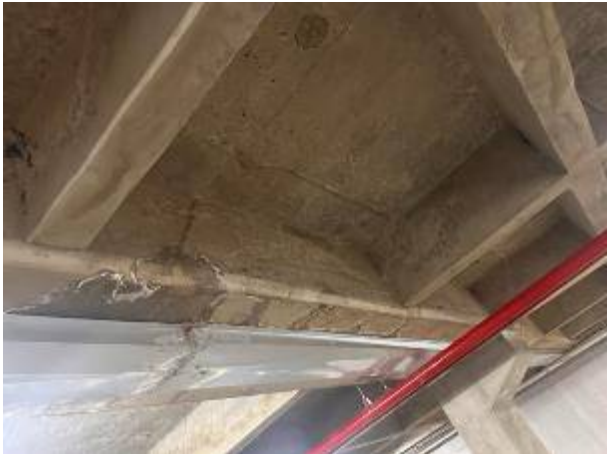
| VIGA BORDE - BLOQUE 4 A 5 | FISURA Y EFLORECENCIA | MODERADA | No se evidencia deflexión apreciable, se evidencia reparación previa ya afectada | | |

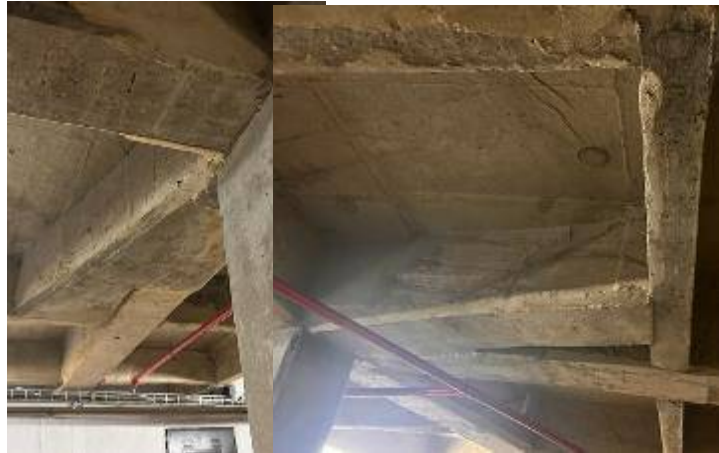
| VIGA - BLOQUE 3 | PERDIDA DE CONTINUIDAD | MODERADA | Se evidencia la construcción de vigas principales con conexión a vigueta | | |

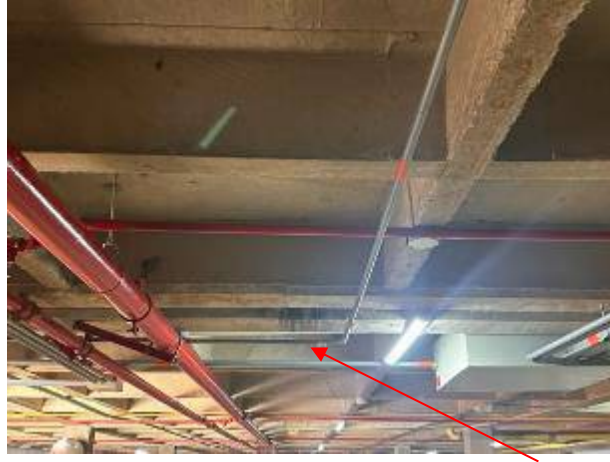
| VIGA - BLOQUE 2 | DEFLEXION | GRAVE | La lesión se localiza en un elemento con altas solicitaciones por ubicación y tipo. | | |
