**“DIAGNOSTICO, PATOLOGÍA E INTERVENCIÓN DE TANQUES DE  
ALMACENAMIENTO DE AGUA POTABLE ACUEDUCTO INTERVEREDAL DEL  
MUNICIPIO DE TÁMARA DEPARTAMENTO DE CASANARE”**

**ESPECIALIZACIÓN PATOLOGIA DE LA CONSTRUCCION**

**JULIO DE 2017**

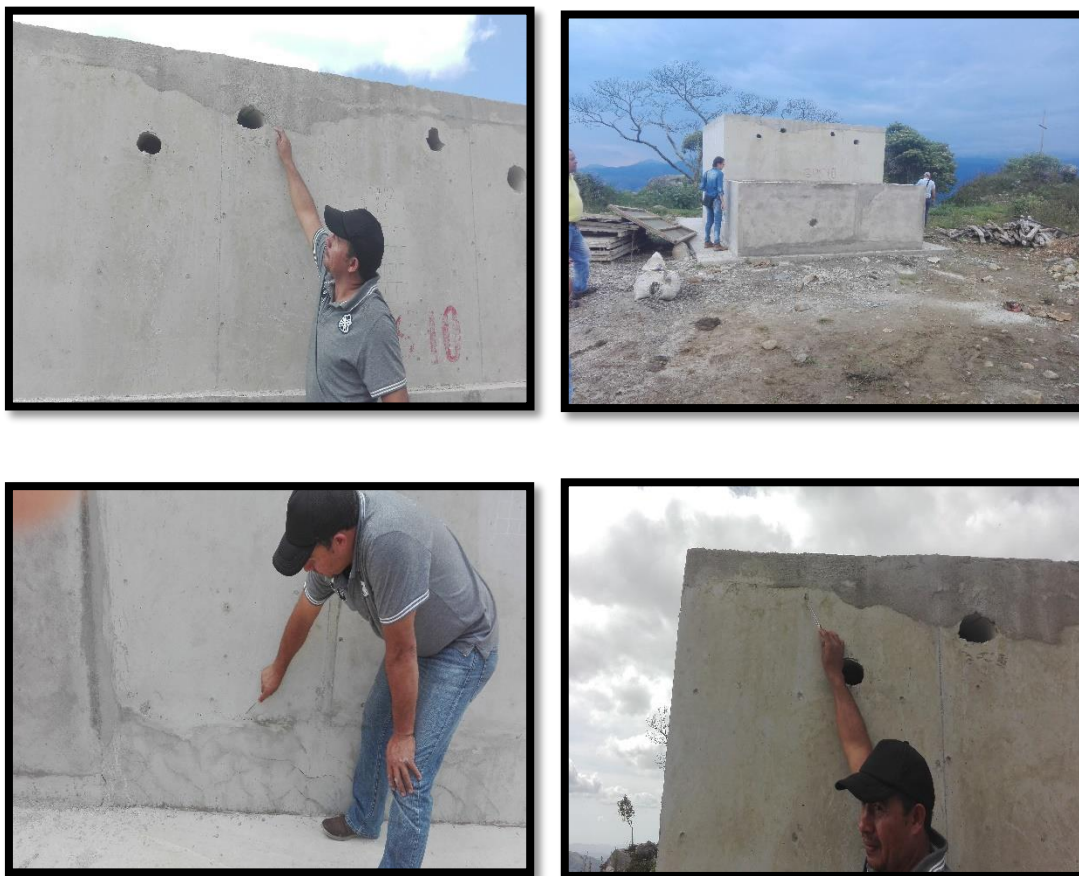
Fotografía 1,2,3,4. Tanque No. 10 tipo 1 sector piedra ancha (piedra blanca)

LOS HIERROS DE LOS SEPARADORES SE ENCUENTRAN EXPUESTOS A LA SUPERFICIE TANTO EN EL INTERIOR COMO EN EL EXTERIOR DEL TANQUE Y SE EVIDENCIAN MUROS CON ACABADOS NO NIVELADOS, PRESENCIA DE COLORES VERDOSOS (EFLORESCENCIA) DE TANQUE DE ALMACENAMIENTO DE LA VEREDA PIEDRA ANCHA

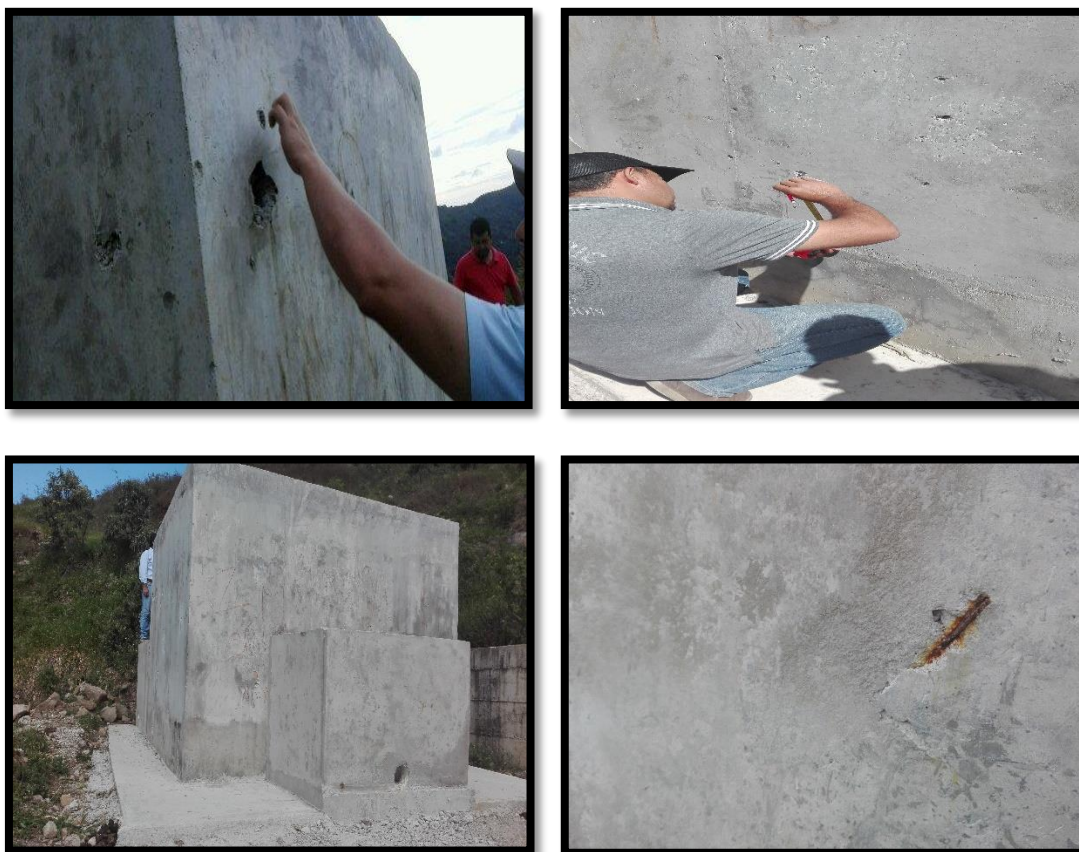
Fotografía 5,6,7,8. Tanque No. 11 tipo 1 Tipo 1 Vereda La Picacha (Volcan)

HAY PRESENCIA DE HUMEDADES EN MUROS DE CONCRETO EN DONDE  
SE EVIDENCIA EL ACERO DE REFUERZO A LA VISTA, TAMBIEN EN  
ALGUNOS PUNTOS HAY PRESENCIA DE AMARRES DEL ACERO AL  
EXTERIOR LO QUE REFLEJA QUE EL ACERO ESTA SUPERFICIAL Y NO  
CUMPLE CON EL RECUBRIMIENTO MINIMO EXIGIDO.

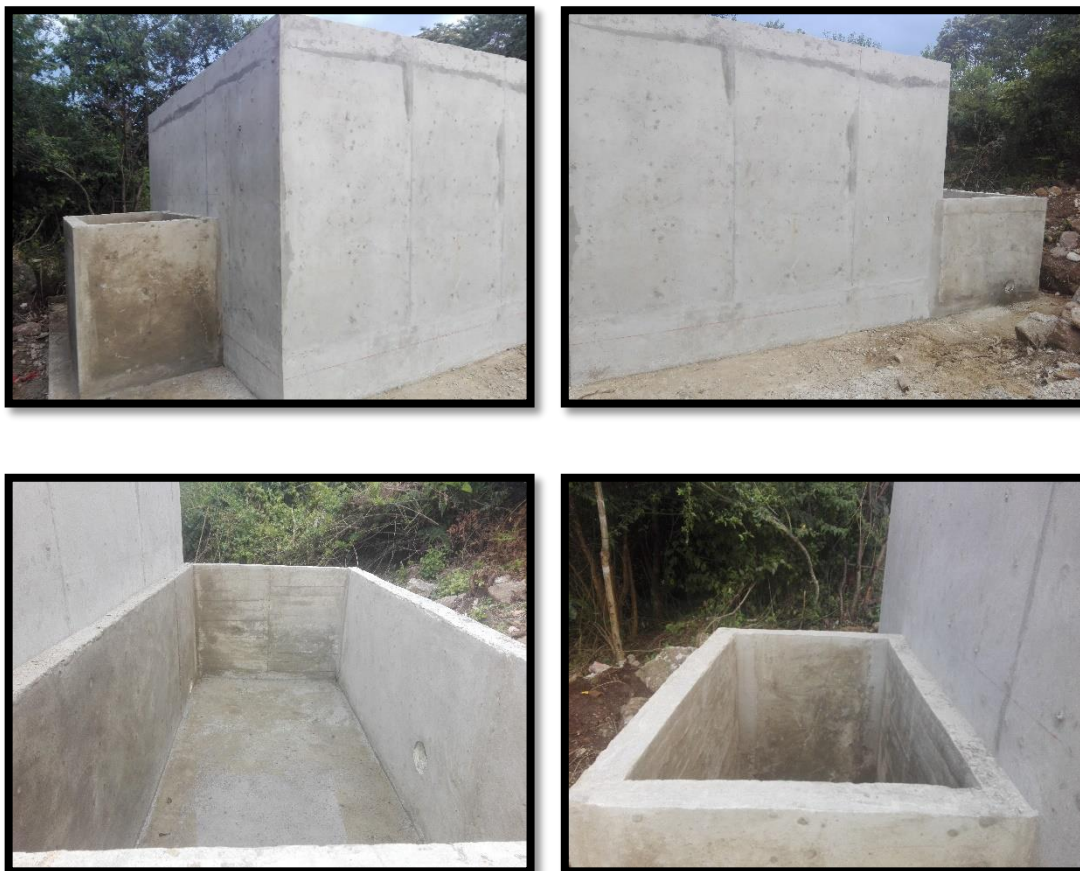
Fotografía 13,14,15,16. Tanque No. 13 tipo 1 sector alto grande

LOS HIERROS DE LOS SEPARADORES SE ENCUESTRAN EXPUESTOS A LA SUPERFICIE TANTO EN EL INTERIOR COMO EN EL EXTERIOR DEL TANQUE Y SE EVIDENCIAN MUROS CON ACABADOS NO NIVELADOS DE TANQUE DE ALMACENAMIENTO DE LA VEREDA ALTO GRANDE

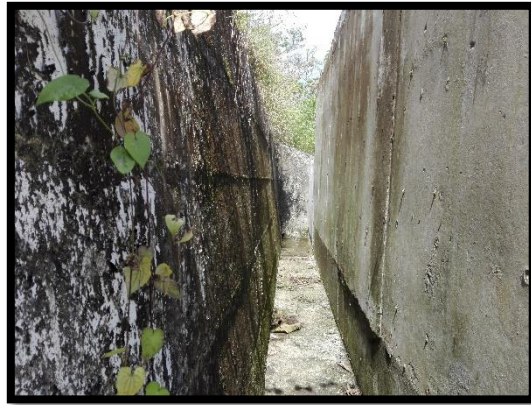
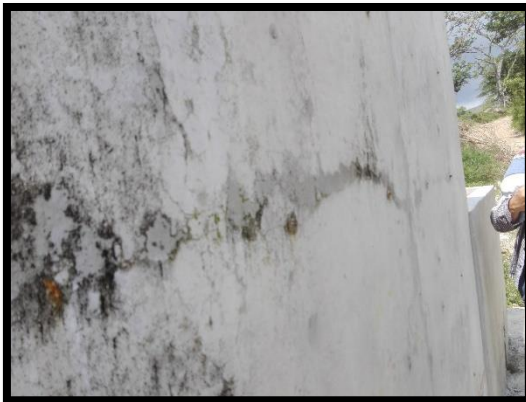
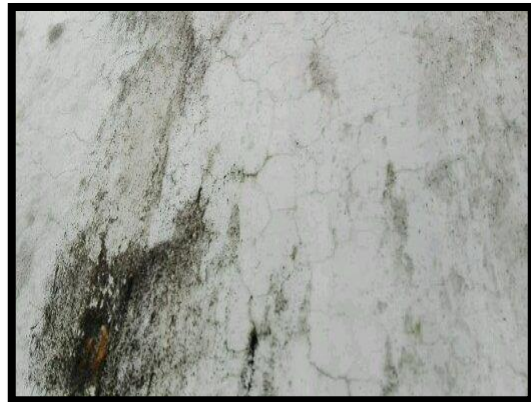
Fotografía 17,18,19,20. Tanque No. 14 Tipo 8 Vereda Loma Redonda (Estadio)

LOS HIERROS DE LOS SEPARADORES SE ENCUENTRAN EXPUESTOS A LA SUPERFICIE TANTO EN EL INTERIOR COMO EN EL EXTERIOR DEL TANQUE PRESENCIA DE MATERIAL VEGETAL Y EFLORESCENCIA DE COLOR VERDE OSCURO

HAY PRESENCIA DE GRITAS Y FISURAS HORIZONTALES EN LOS MUROS, GRIETAS ENTRELAZADAS QUE FORMAN UNA SERIE DE CUADRILLOS PARECIDAS A LA PIEL DE COCODRILO EN EL CONCRETO DE TANQUE DE ALMACENAMIENTO VEREDA LOMA REDONDA (ESTADIO)

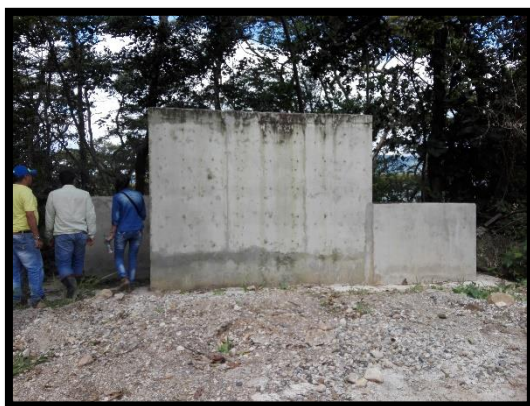
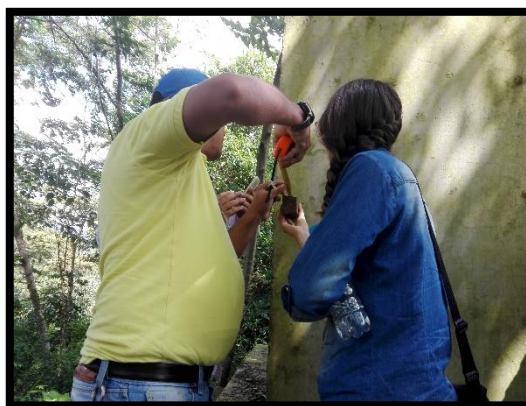
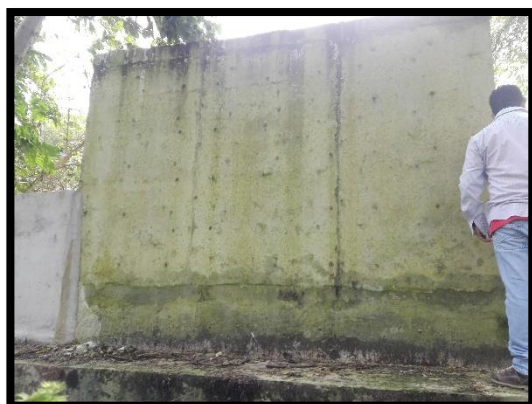
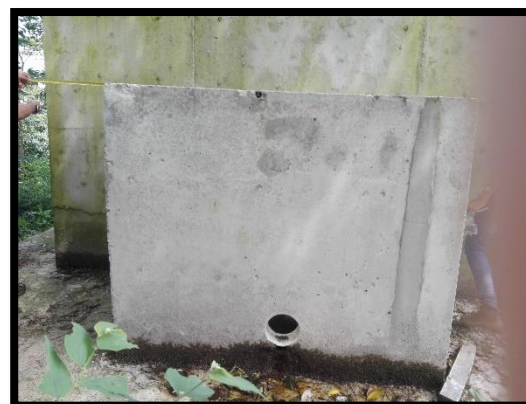
Fotografía 21,22,23,24. Tanque No. 16 Tipo 1 Sector Santa Helena

LOS HIERROS DE LOS SEPARADORES SE ENCUENTRAN EXPUESTOS A LA SUPERFICIE TANTO EN EL INTERIOR COMO EN EL EXTERIOR DEL TANQUE Y SE EVIDENCIAN MUROS CON ACABADOS NO NIVELADOS Y PRESENCIA DE EFLORESCENCIAS EN LA BASE ACOMPAÑADO DE GRIETAS Y FISURAS PRESENTANDO CAMBIOS EN SU ASPECTO.

NO SE REALIZA UN BUEN PROCESO DE AFINADO DE LA ZONA A MEJORAR O REPARAR CON LA FINALIDAD DE DAR UN ACABADO LISO A LA ESTRUCTURA.

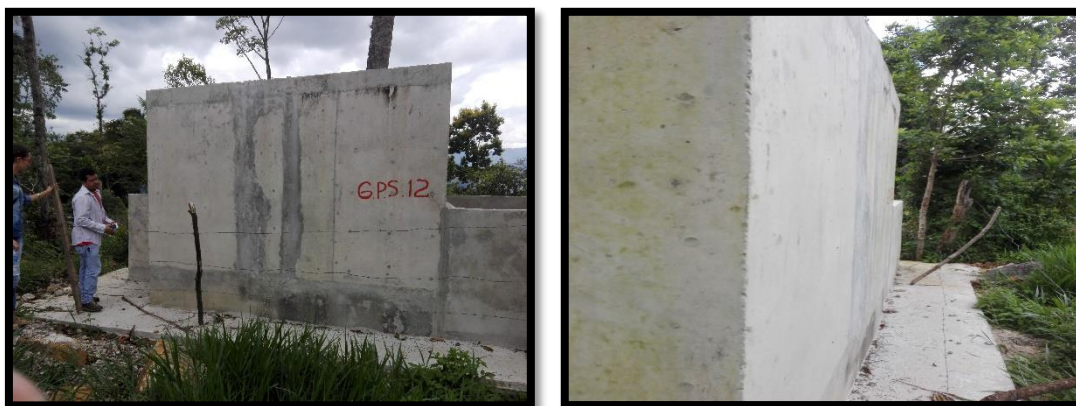
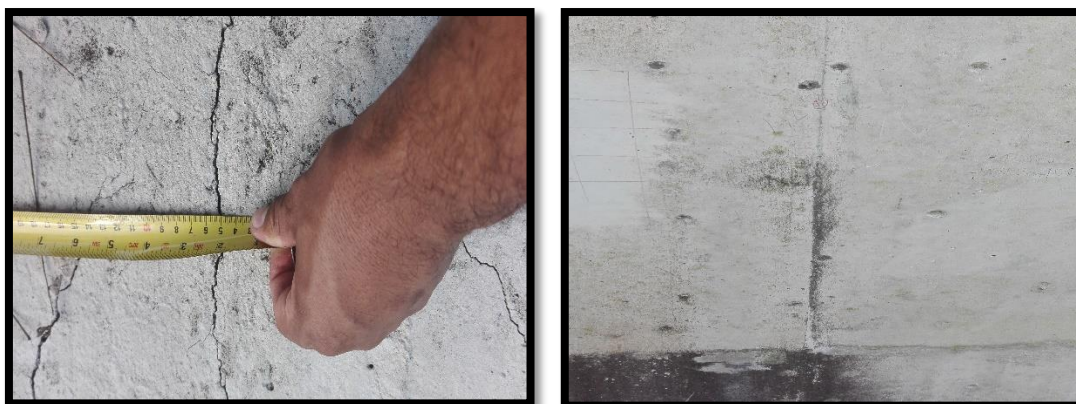
Fotografía 25,26,27,28. Tanque No. 17 Tipo 1 Sector Santa Helena II

LOS HIERROS DE LOS SEPARADORES SE ENCUENTRAN EXPUESTOS A LA SUPERFICIE TANTO EN EL INTERIOR COMO EN EL EXTERIOR DEL TANQUE Y SE EVIDENCIAN MUROS CON ACABADOS NO NIVELADOS, SE OBSERVAN EFLORESCENCIA DE COLOR VERDE CLARO Y ACABADOS POSTERIORES MAL EJECUTADOS QUE DAN ASPECTO DE HORMIGONEO.

NO SE REALIZA UN BUEN PROCESO DE AFINADO DE LA ZONA, GRIETAS REPRESENTATIVAS EN LA TAPA DEL TANQUE, PRESENCIA DE EFLORESCENCIA DE COLOR GRIS OSCURO.

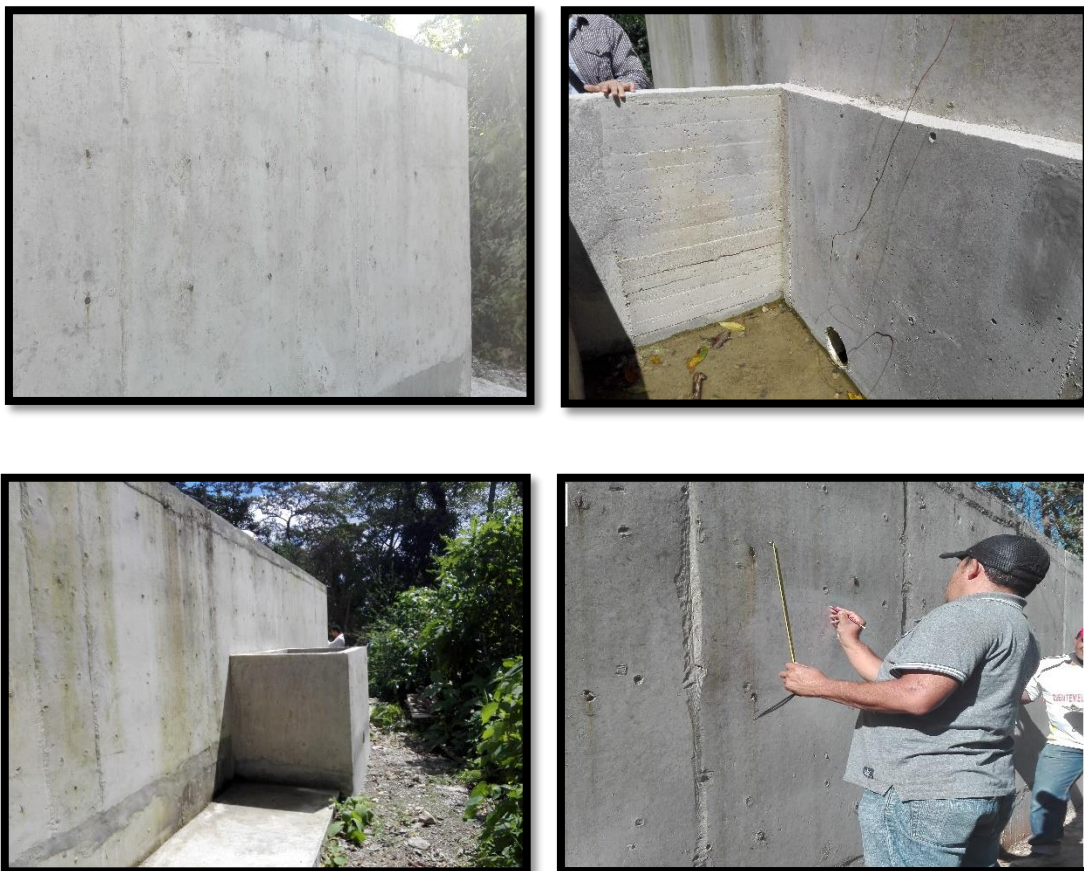
Fotografía 29,30,31,32. Tanque No. 18 Tipo 4 Vereda Cruz Verde

LOS HIERROS DE LOS SEPARADORES SE ENCUENTRAN EXPUESTOS A LA SUPERFICIE TANTO EN EL INTERIOR COMO EN EL EXTERIOR DEL TANQUE Y SE EVIDENCIAN MUROS CON ACABADOS NO NIVELADOS SE OBSERVAN FISURAS HORIZONTALES EN LA PARTE BAJA DEL TANQUE

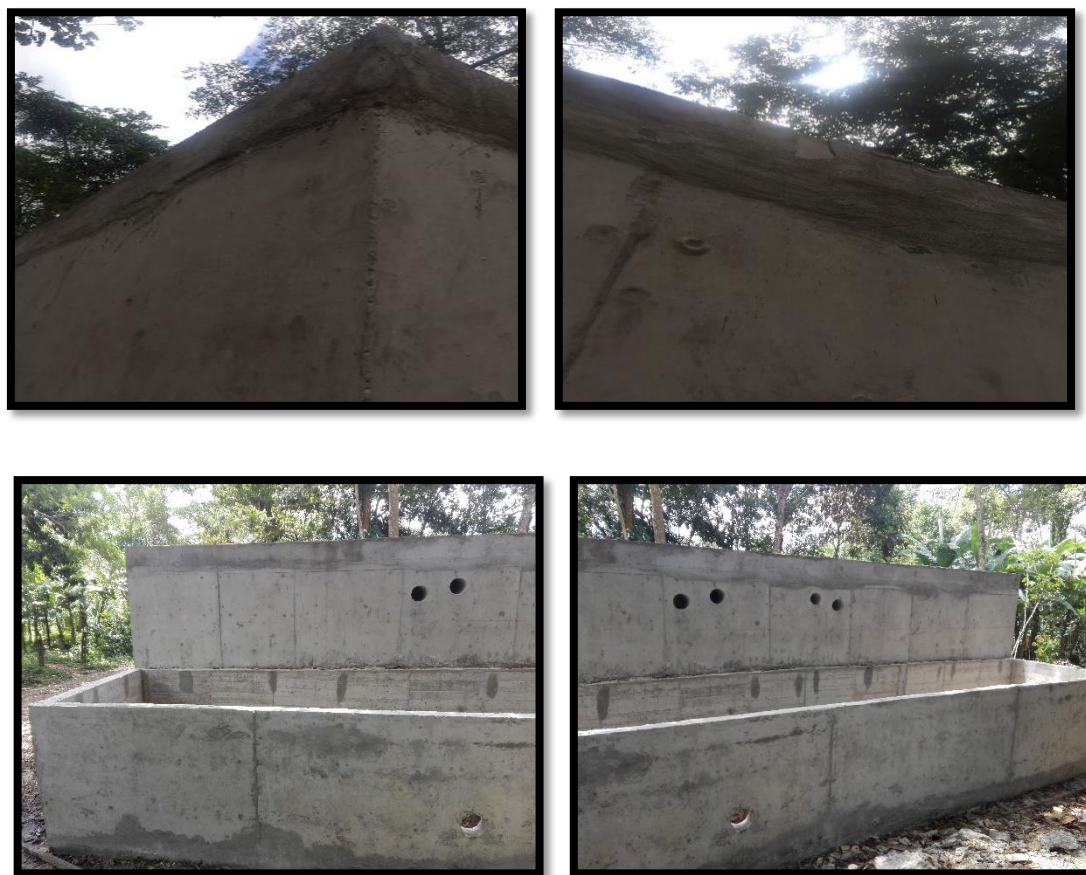
Fotografía 33,34,35,36. Tanque No. 19 Tipo 3 Vereda La Victoria (Alto Luna)

LOS HIERROS DE LOS SEPARADORES SE ENCUENTRAN EXPUESTOS A LA SUPERFICIE TANTO EN EL INTERIOR COMO EN EL EXTERIOR DEL TANQUE Y SE EVIDENCIAN MUROS CON ACABADOS NO NIVELADOS DE TANQUE DE ALMACENAMIENTO DE LA VEREDA LA VICTORIA

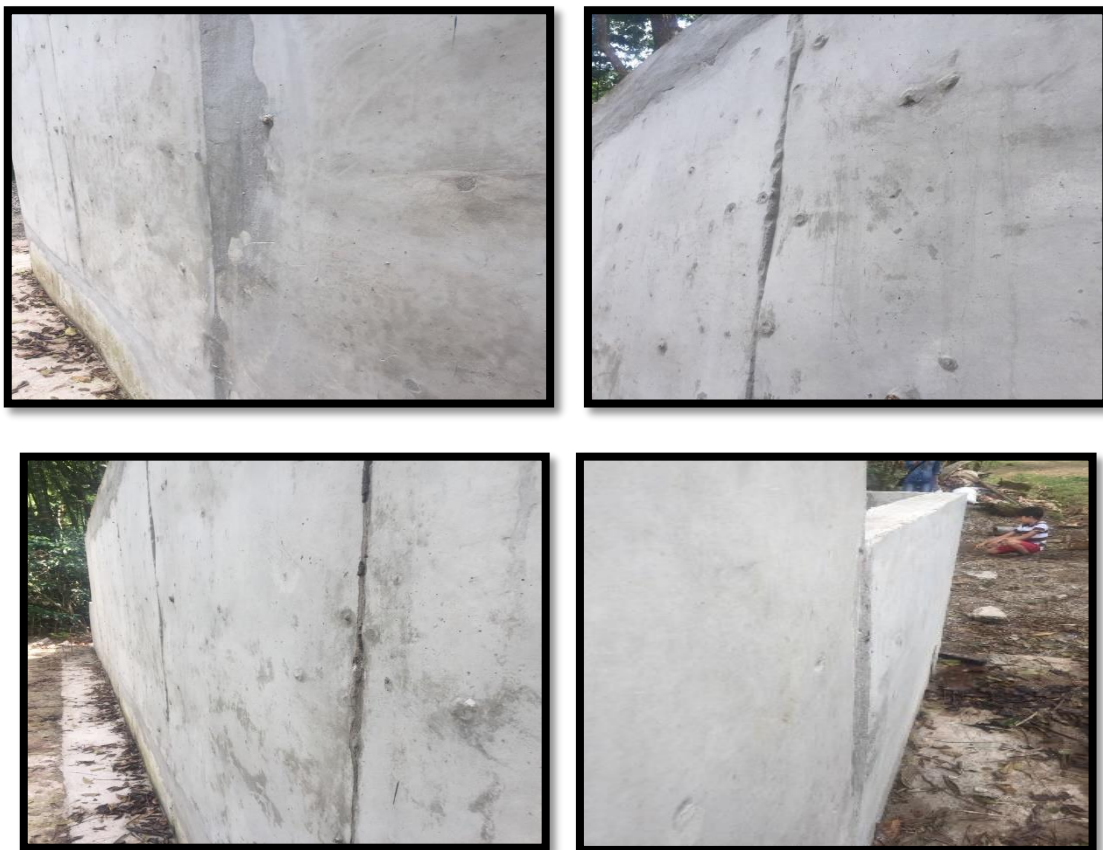
Fotografía 37,38,39,40. Tanque No. 24 Tipo 3 Vereda La Victoria II

LOS HIERROS DE LOS SEPARADORES SE ENCUENTRAN EXPUESTOS A LA SUPERFICIE TANTO EN EL INTERIOR COMO EN EL EXTERIOR DEL TANQUE Y SE EVIDENCIAN MUROS CON ACABADOS NO NIVELADOS, PRESENCIA DE MATERIAL VEGETAL EN EL TANQUE DE ALMACENAMIENTO DE LA VEREDA LA VICTORIA II
