**TRABAJO PROFESIONAL INTEGRADO**

**ESTUDIO PATOLÓGICO DEL EDIFICIO “CASA DEL DEPORTE”  
INDERVALLE EN LA CIUDAD DE CALI**

**UNIVERSIDAD SANTO TOMÁS  
DECANATURA DE DIVISIÓN DE EDUCACIÓN ABIERTA Y A DISTANCIA  
ESPECIALIZACIÓN EN PATOLOGÍA DE LA CONSTRUCCIÓN**

**2022**

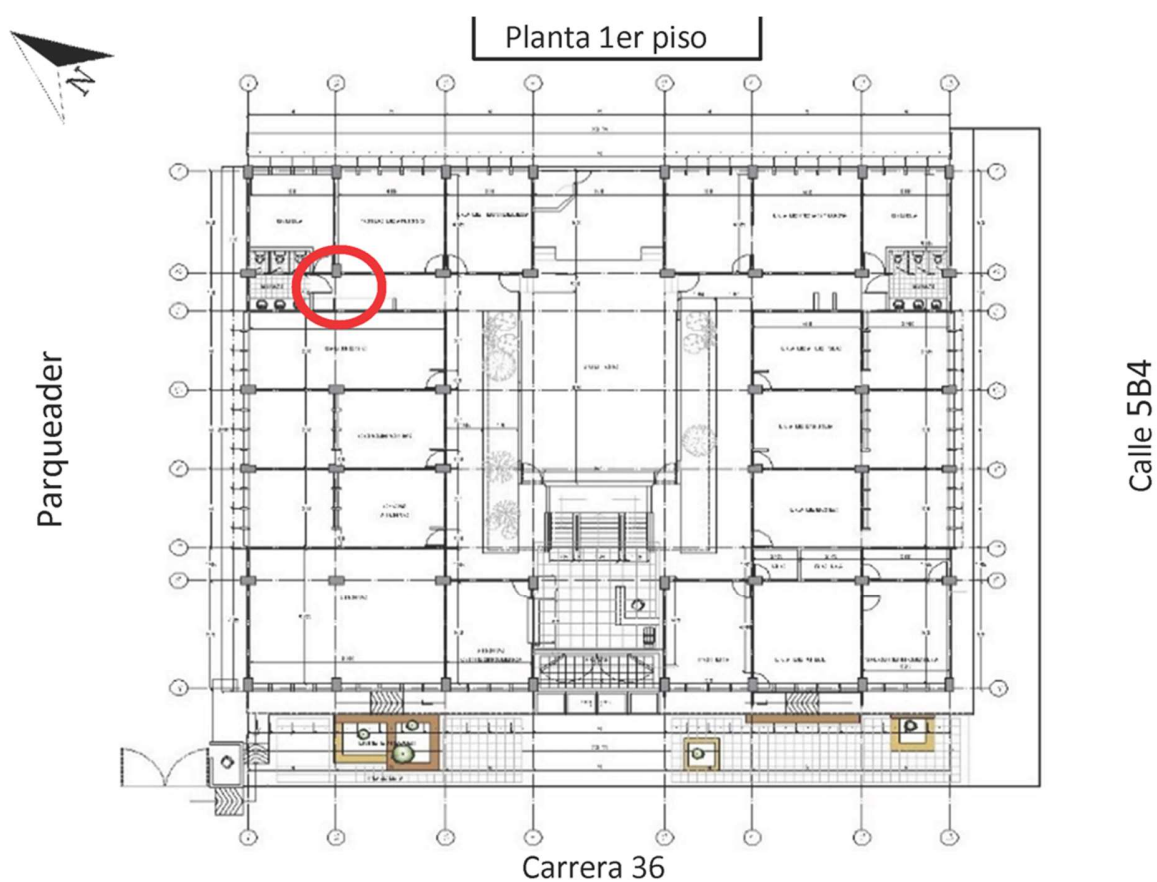
Ilustración 5. Localización de lesión humedad en cielorraso losa de entrepiso (HC1).  
Fuente: los autores.

**Ubicación:** Cielorraso del 1er piso, zona norte del edificio.

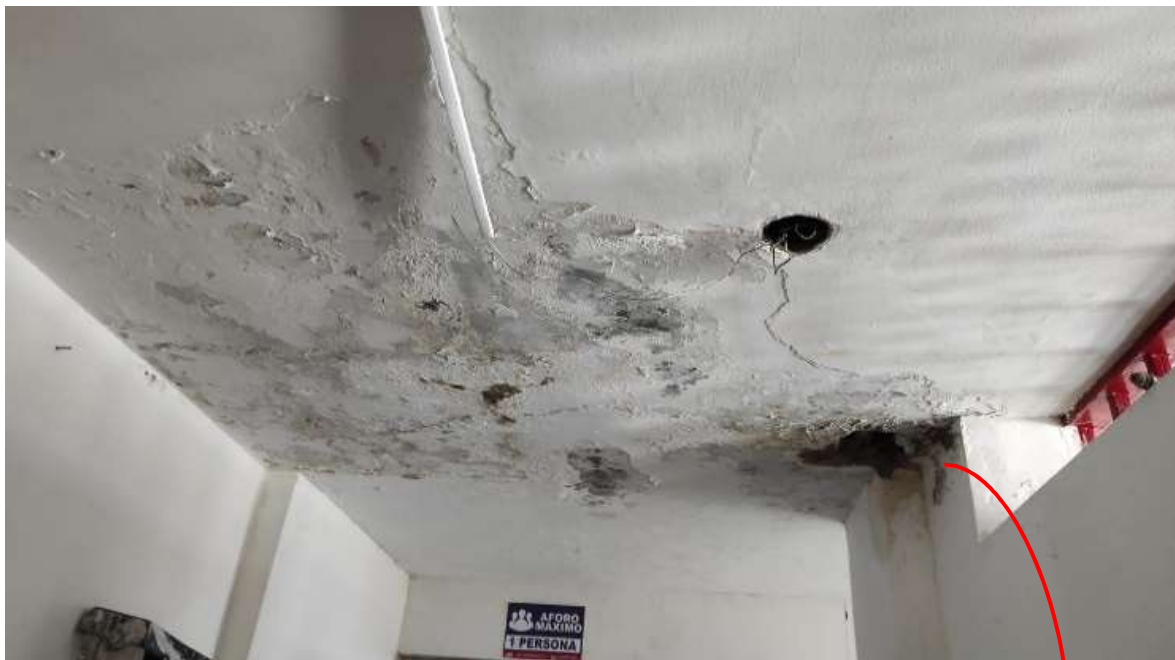
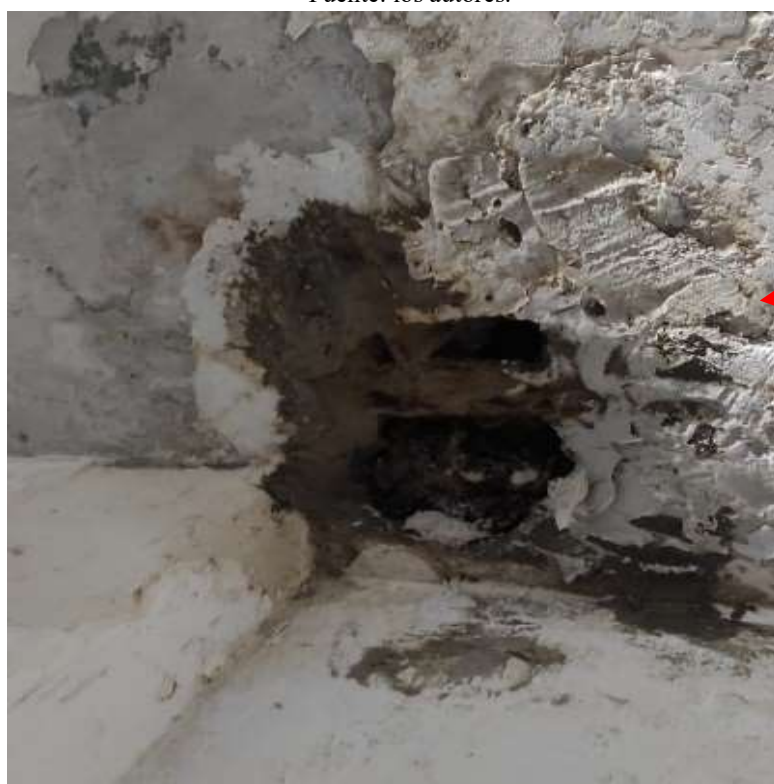
Ilustración 6. Lesión humedad en cielorraso losa de entrepiso (HC1).  
Fuente: los autores.

Ilustración 7. Lesión humedad en cielorraso losa de entrepiso (HC1).  
Fuente: los autores.

La humedad por filtración en la losa, es grande y podría afectar a los aceros de refuerzo generando corrosión y deterioro del material de aligeramiento.

<b>LESIÓN VISIBLE (HC1) - HUMEDAD EN CIELORASO LOSA DE ENTREPISO 2DO PISO</b>				
<b>TIPO</b>	<b>LESION</b>	<b>ORIGEN</b>	<b>POSIBLES CAUSAS</b>	<b>AFECTACIÓN</b>
a. Primaria	Fisura en tubería hidráulica	Mecánico	Sobre presión	Moderado
b. Secundaria	Humedad por filtración	Físico	Fisura en tubería hidráulica	Moderado
c. Secundaria	Descascamiento de la pintura	Físico	Humedad por filtración	Moderado
<b>CLASIFICACIÓN CAUSA :</b>				
DIRECTA :	Sobrecarga de Presión del servicio de acueducto			
INDIRECTA :	Desgaste del material

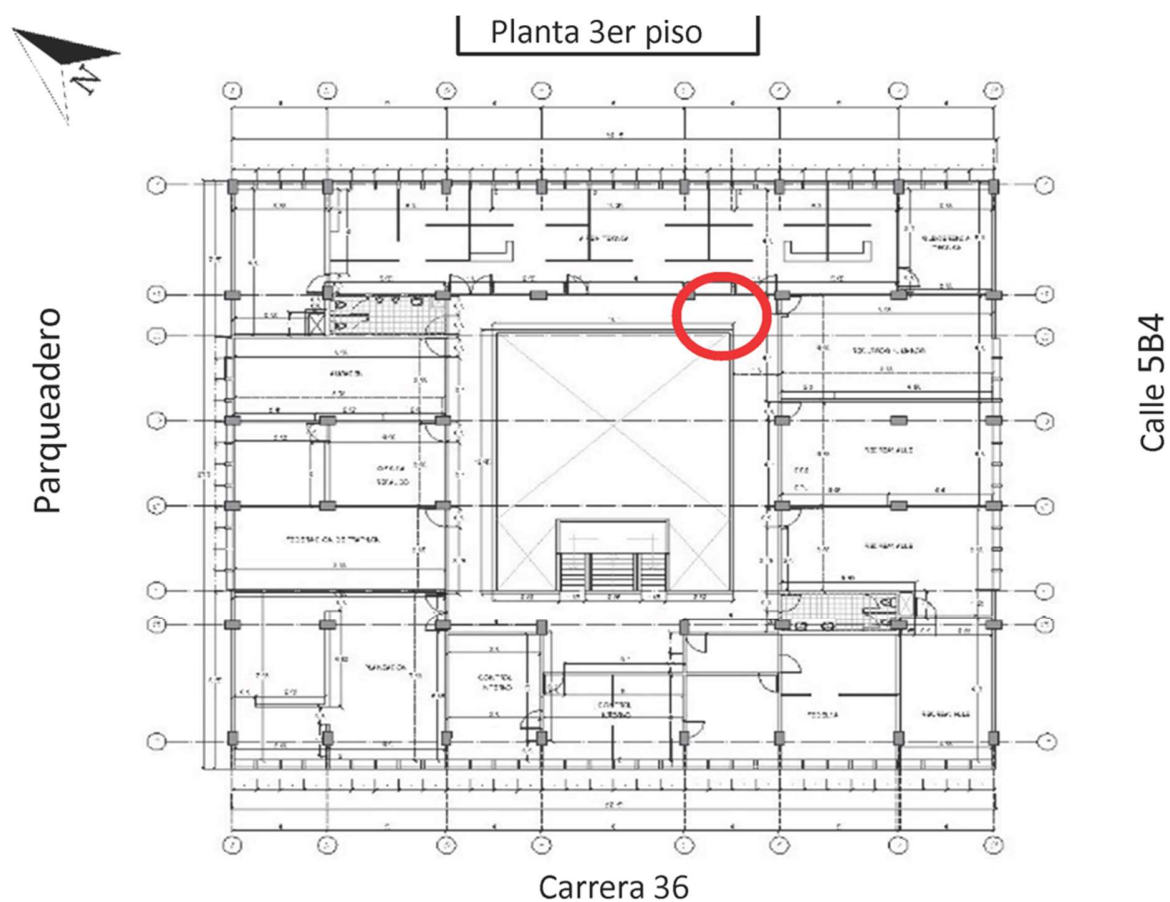
Ilustración 8. Localización de lesión Grieta en losa de cubierta (GL1).  
Fuente: los autores.

**Ubicación:** Losa de cubierta esquina oriental del pasillo perimetral al patio central.

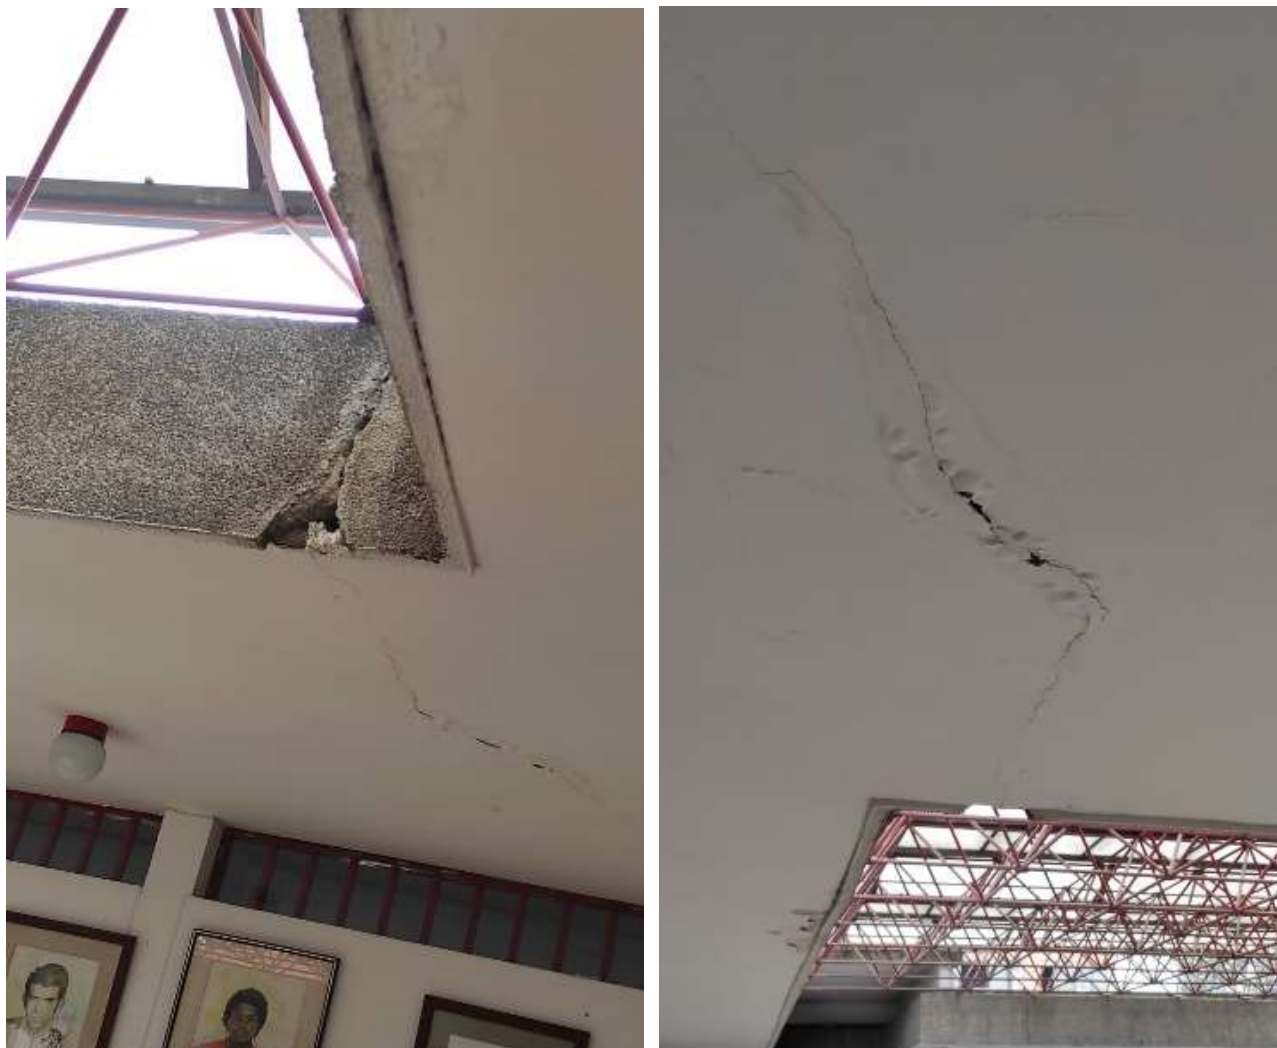
Ilustración 9. Lesión Grieta en losa de cubierta (GL1).  
Fuente: los autores.

Grieta que inicia a pocos centímetros de la esquina de la losa de cubierta, inicia en el acabado exterior de la viga de borde y se prolonga 2m hacia el interior del edificio sobre el corredor perimetral del patio central. En la grieta se puede observar la presencia de manchas por humedad y abombamiento de la pintura.

La humedad que ya se evidencia en la grieta podría afectar los aceros de refuerzo de la losa.

<b>LESIÓN VISIBLE (GL1) - GRIETA EN LOSA DE CUBIERTA</b>				
<b>TIPO</b>	<b>LESION</b>	<b>ORIGEN</b>	<b>POSIBLES CAUSAS</b>	<b>AFECTACIÓ</b>
a. Primaria	Grieta por carga	Mecanico	Anclaje de cubierta liviana	Moderado
b. Secundaria	Humedad por filtracion	Fisico	Grieta por carga	Moderado
c. Secundaria	Abombamiento de la pintura	Fisico	Humedad por filtracion	Moderado
<b>CLASIFICACIÓN CAUSA :</b>				
DIRECTA :	Impacto			
INDIRECTA :	Mala ejecución durante la instalacion de la cubierta

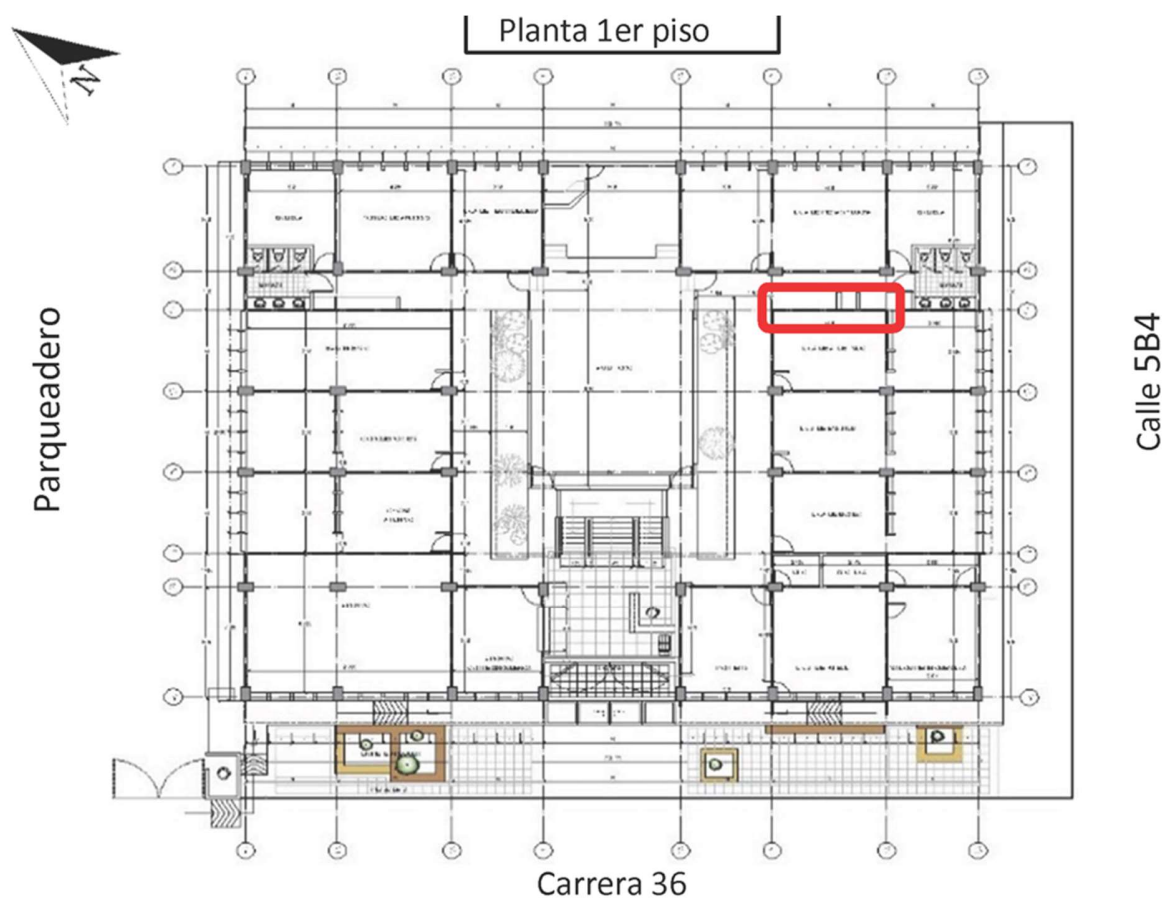
Ilustración 10. Localización de lesión Grieta en muro de mampostería no estructural (GM1).  
Fuente: los autores.

**Ubicación:** Muro de mampostería, zona oriental del edificio, primer piso.

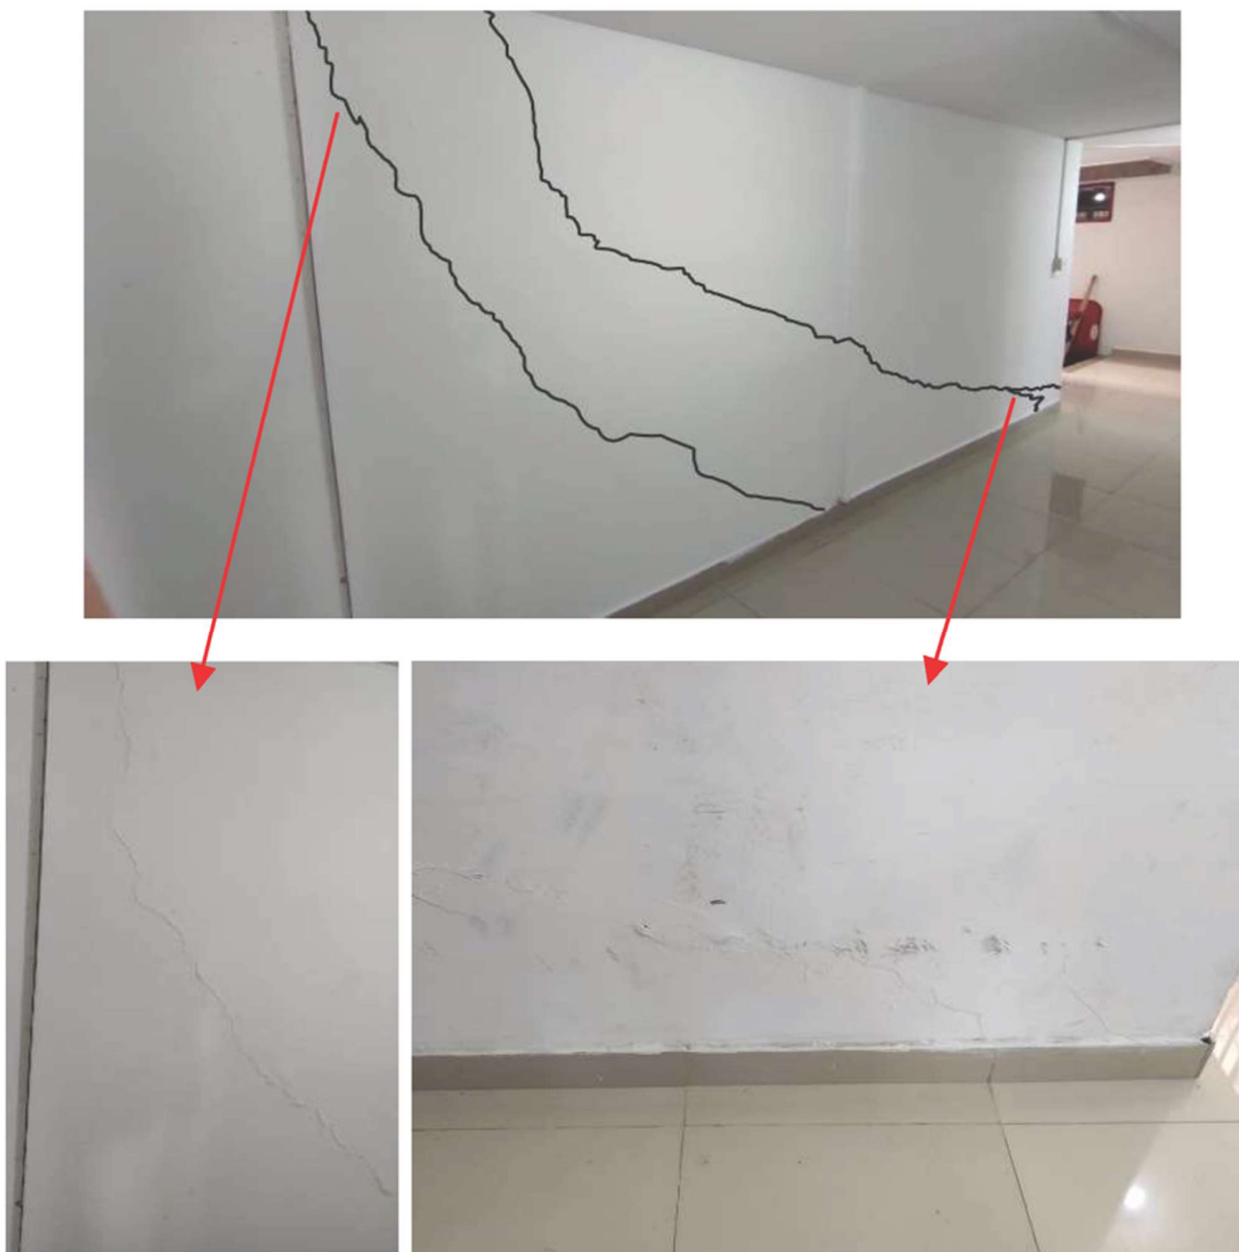
Ilustración 11. Lesión Grieta en muro de mampostería no estructural (GM1).  
Fuente: los autores.

Grietas en muro divisorio de mampostería en el primer piso como se indica en la planta de localización, tienen una trayectoria curva de aproximadamente 2.0m y 3.5m de longitud aproximadamente. No se aprecia humedad.

Las grietas han sido resanadas en varias ocasiones, reaparecen en un periodo aproximado de 3 meses, pero no aumenta su tamaño.

Es posible que, por deficiente concepción del proyecto el edificio se haya asentado más allá de lo esperado.

<b>LESIÓN VISIBLE (GM1) - GRIETA EN MURO DE MAMPOSTERIA NO ESTRUCTURAL</b>				
<b>TIPO</b>	<b>LESION</b>	<b>ORIGEN</b>	<b>POSIBLES CAUSAS</b>	<b>AFECTACIÓN</b>
a. Primaria	Grieta en muro	Mecanico	Asentamientos del terreno	Moderado
b. Secundaria	N/A	Fisico		
c. Secundaria	N/A	Fisico		
<b>CLASIFICACIÓN CAUSA :</b>				
DIRECTA :	Asentamientos del terreno			
INDIRECTA :	Deficiente concepción del proyecto

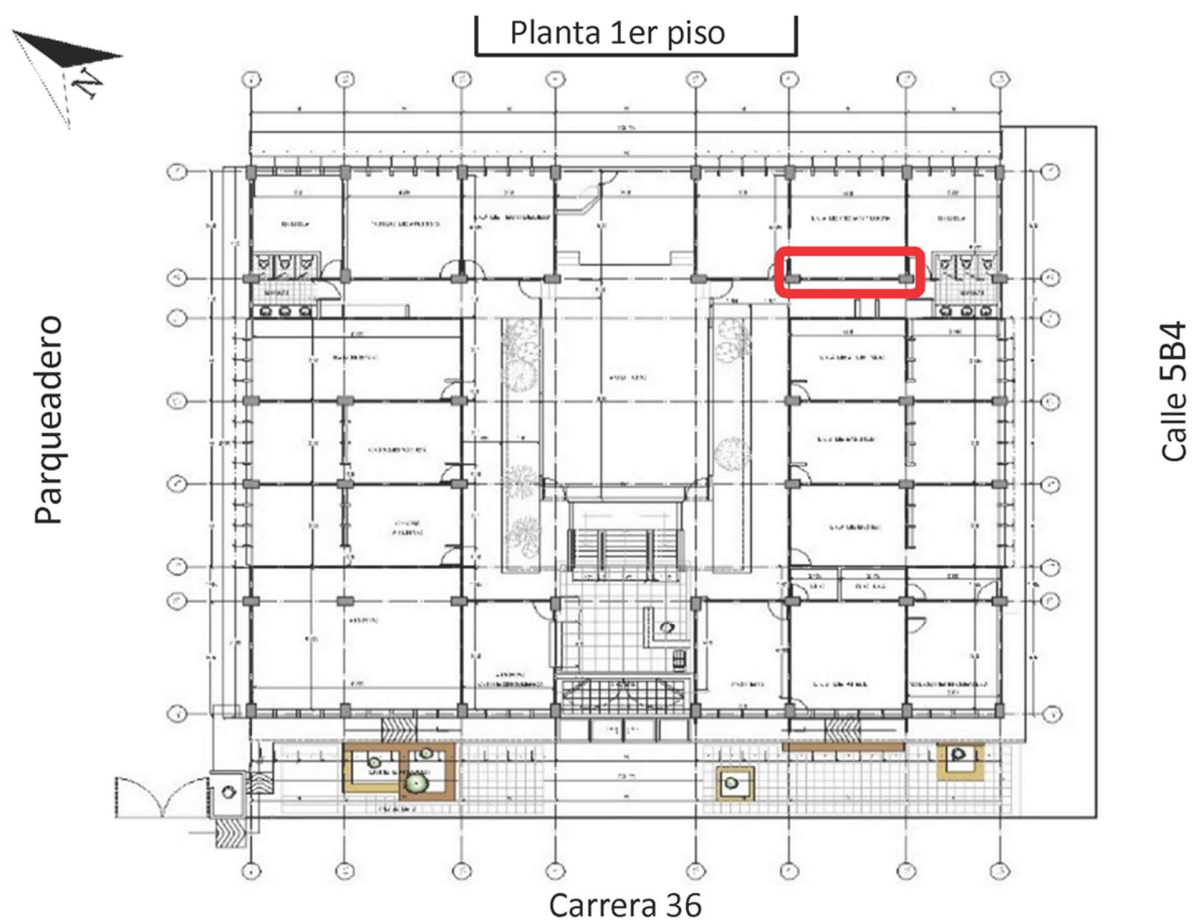
Ilustración 12. Localización de lesión Grieta en muro de mampostería no estructural (GM2).  
Fuente: los autores.

**Ubicación:** Muro de mampostería, zona oriental del edificio, primer piso.

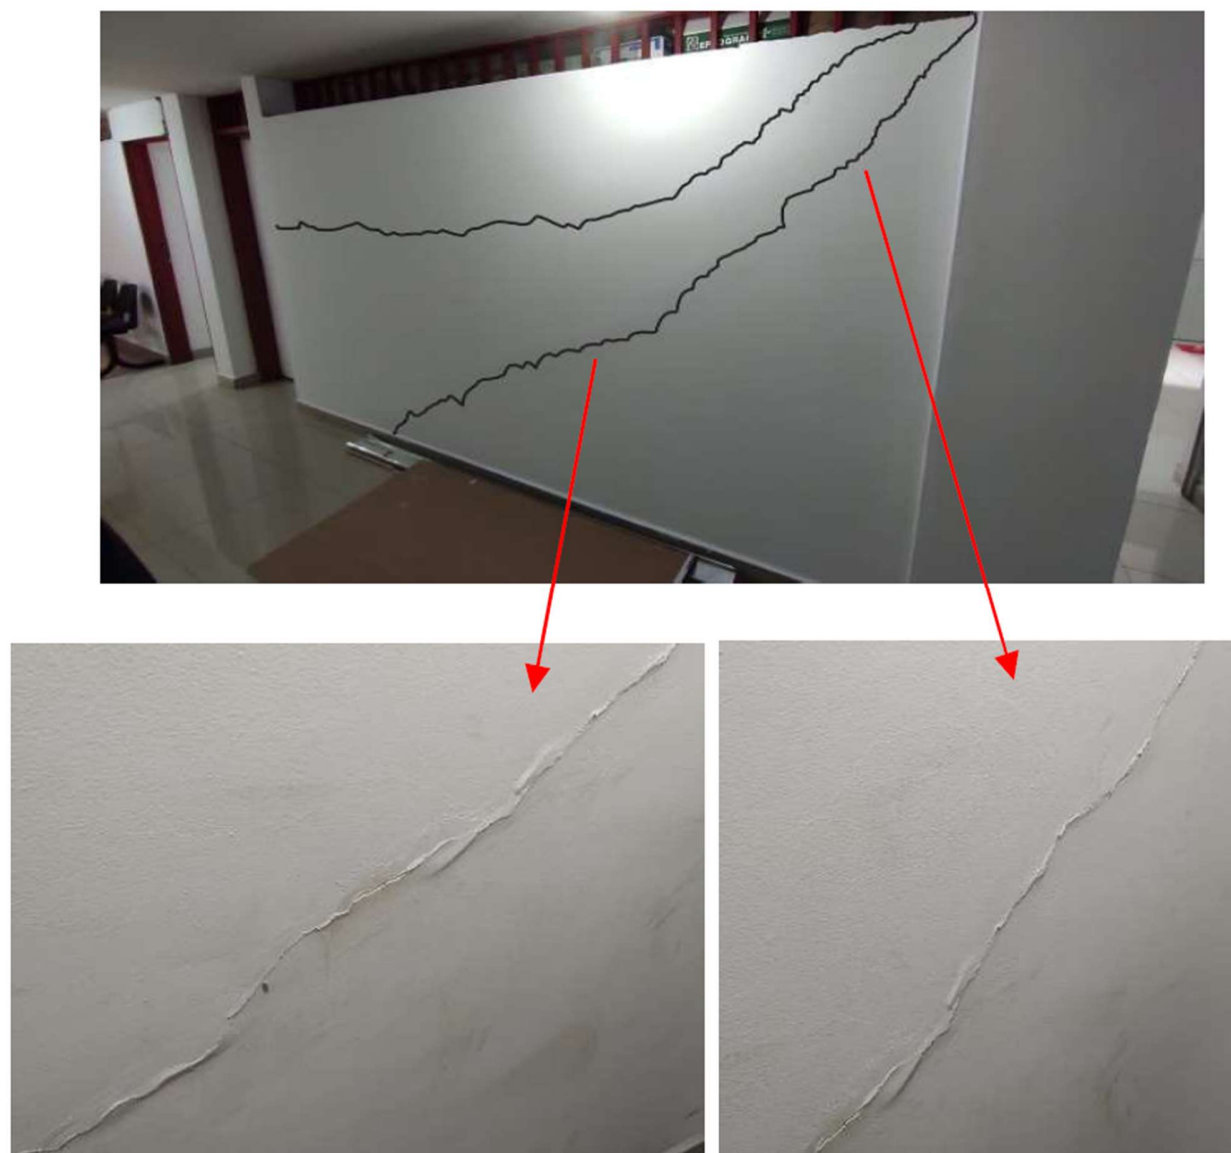
Ilustración 13. Lesión Grieta en muro de mampostería no estructural (GM1).  
Fuente: los autores.

Grietas en muro divisorio de mampostería en el primer piso como se indica en la planta de localización, tienen una trayectoria curva de aproximadamente 3.0m y 3.5m de longitud aproximadamente. No se aprecia humedad.

Las grietas han sido resanadas en varias ocasiones, reaparecen en un periodo aproximado de 3 meses, pero no aumenta su tamaño.

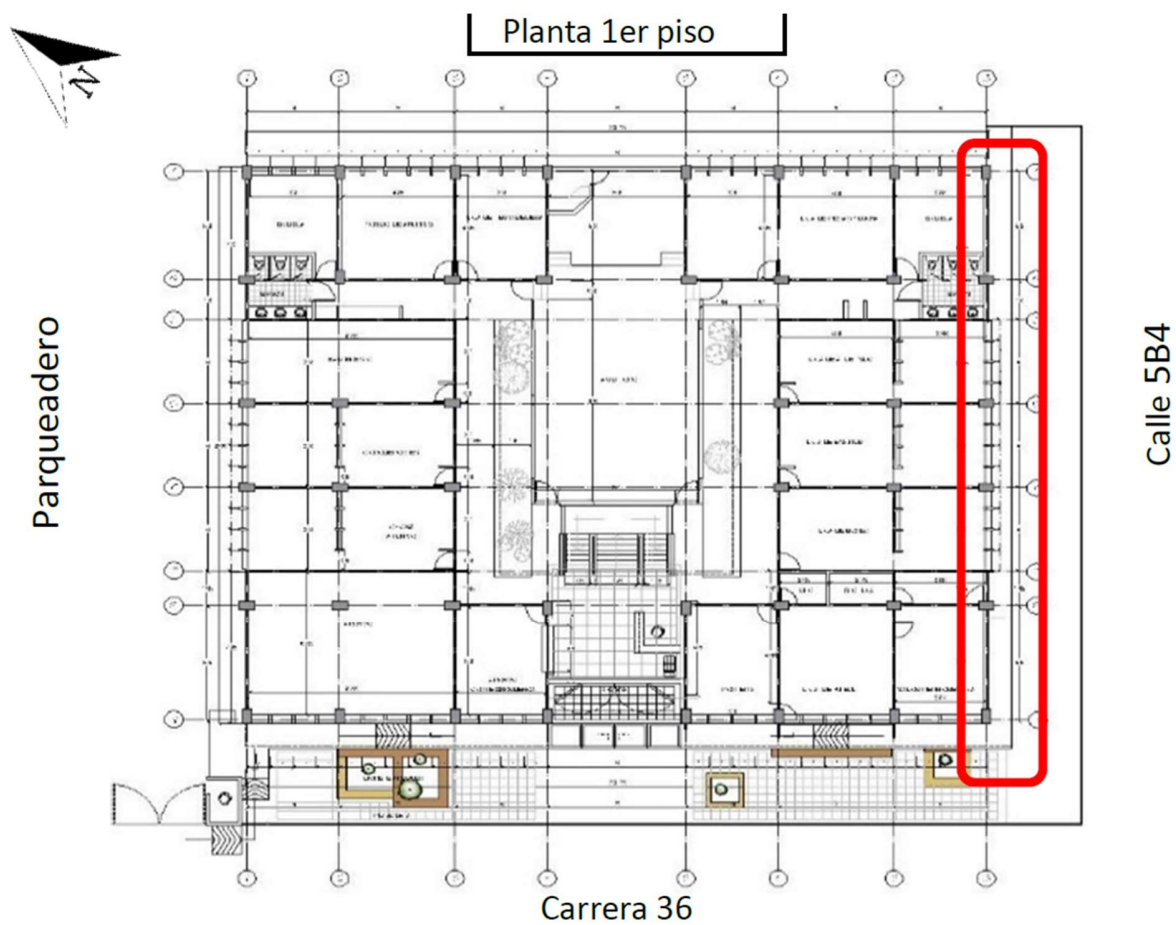
Ilustración 14. Localización de lesión Humedad por microcapilaridad en fachada (HM1).  
Fuente: los autores.

**Ubicación:** Fachada sur-oriental, primer piso.

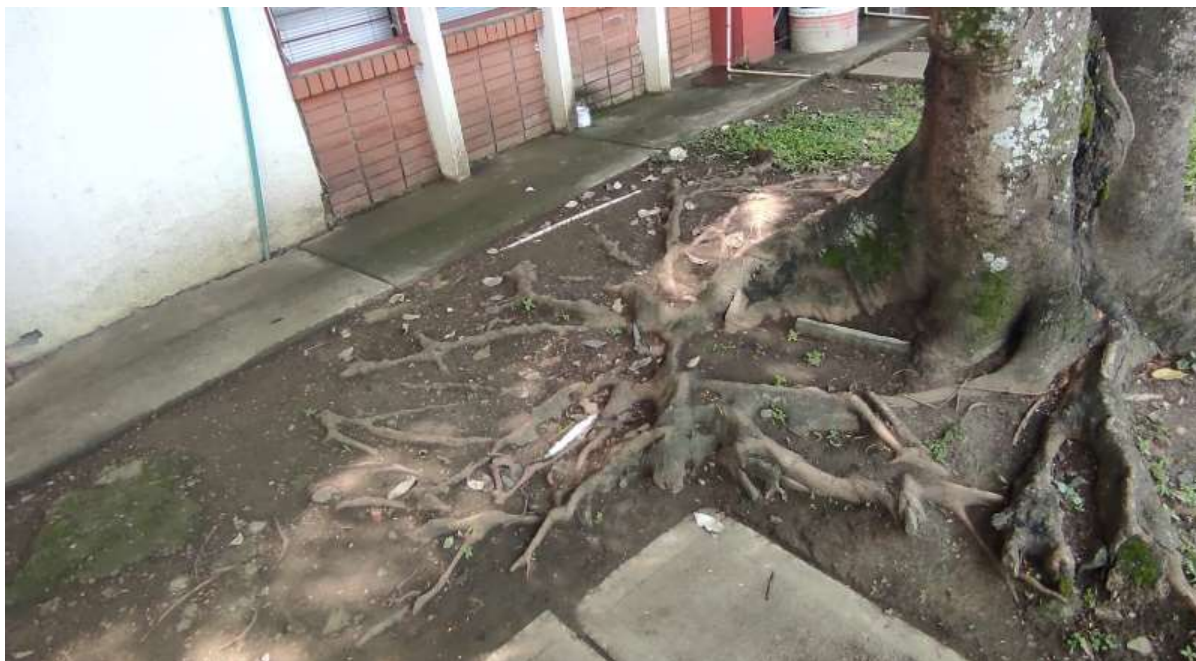
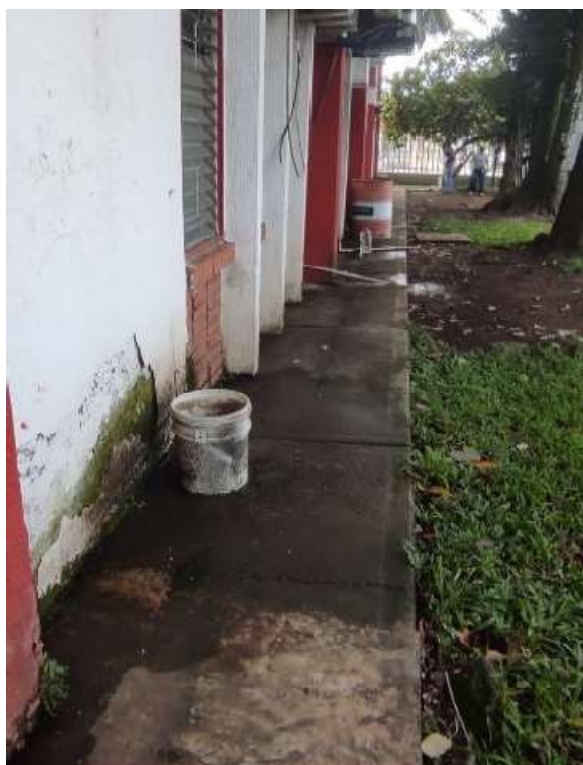
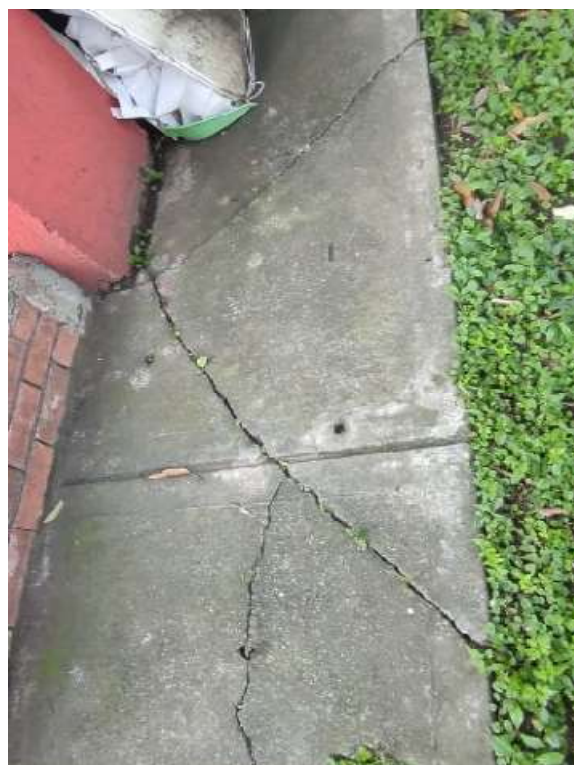
Ilustración 15. Lesión Humedad por microcapilaridad en fachada (HM1).  
Fuente: los autores.

El andén no tiene un nivel constante, se encuentra deformado, no tiene pendiente hacia el exterior sino hacia la fachada, presenta empozamientos de agua y en algunos tramos está agrietado.

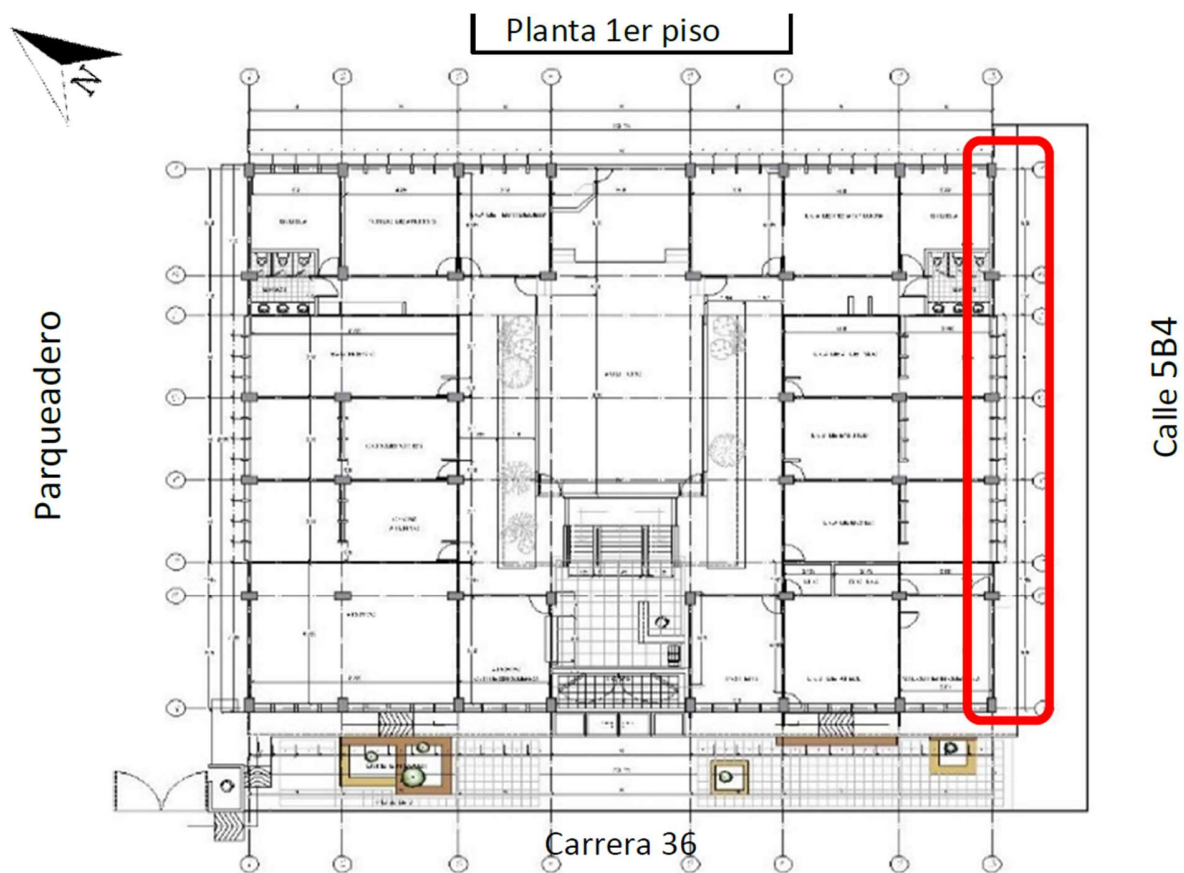
Ilustración 16. Localización de lesión Suciedad por lavado diferencial en fachada (SL1).  
Fuente: los autores.

**Ubicación:** Fachada sur-oriental, parte superior.

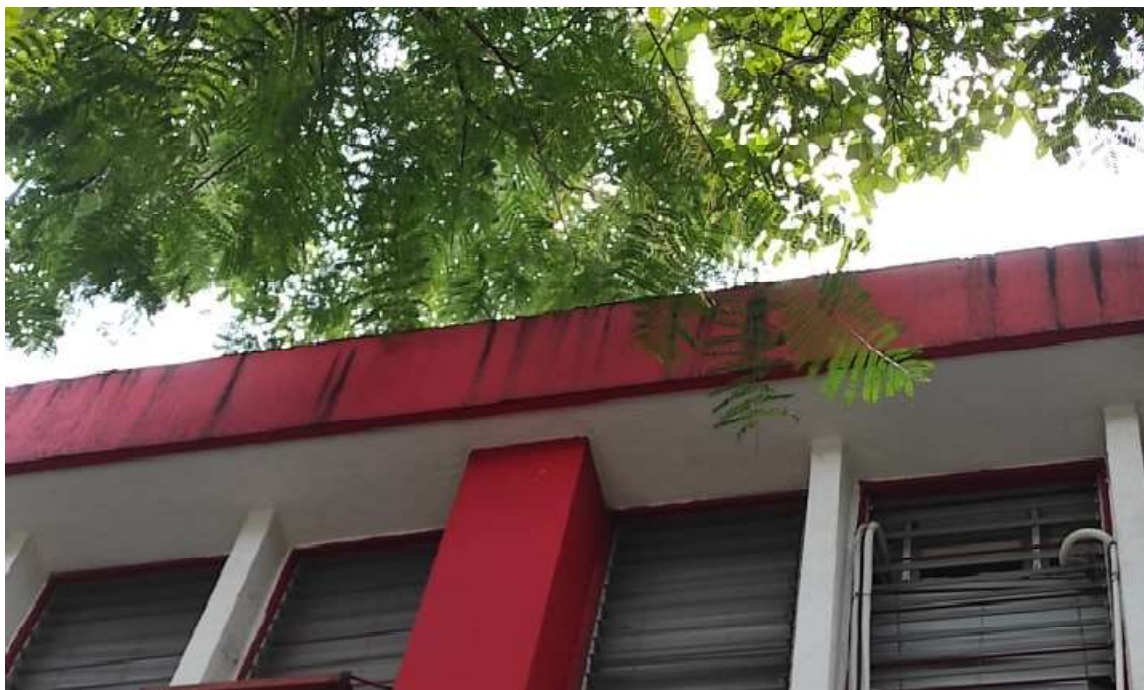
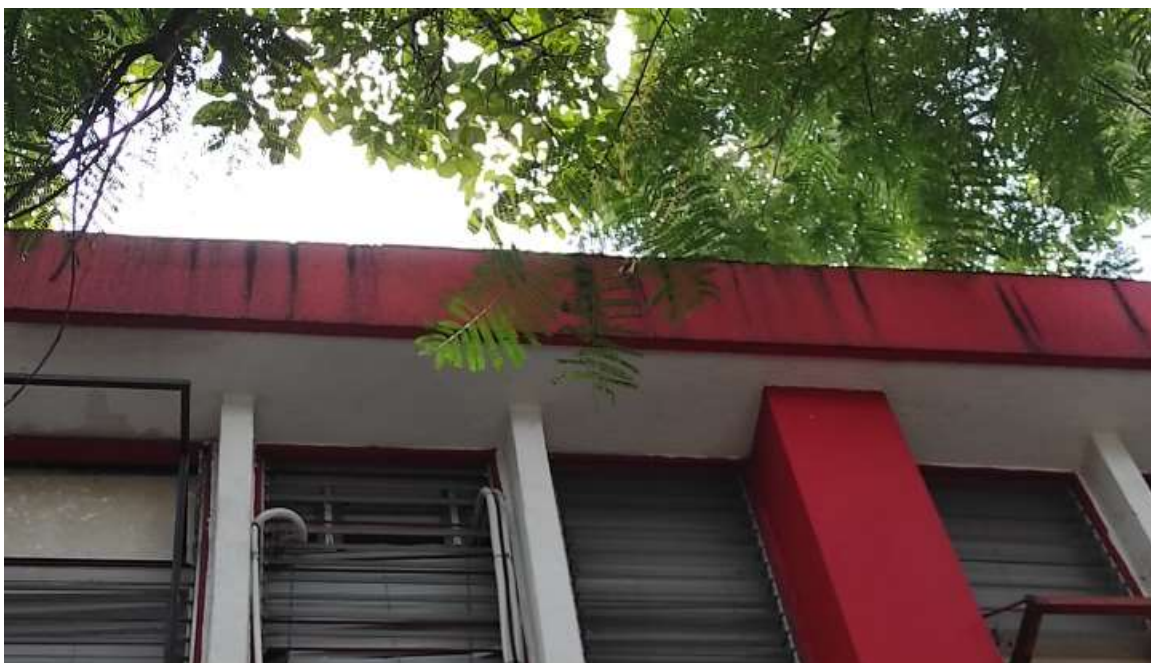
Ilustración 17. Lesión Suciedad por lavado diferencial en fachada (SL1).  
Fuente: los autores.

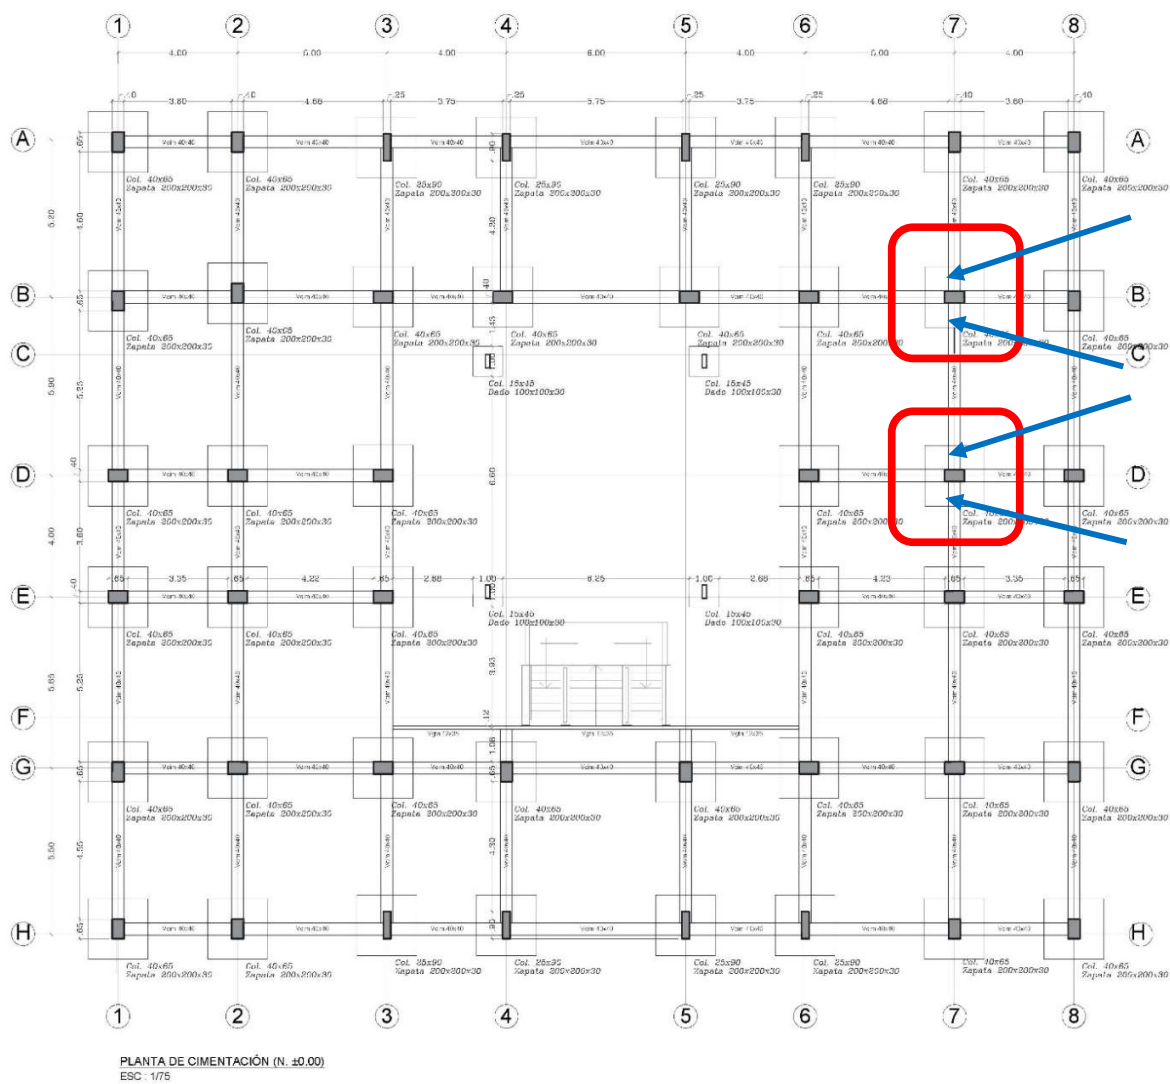
Ilustración 43. Esquema en planta de las inyecciones de lechada desde el antejardín hasta la cimentación afectada (Zapatas B7 y D7)  
Fuente: Los autores.

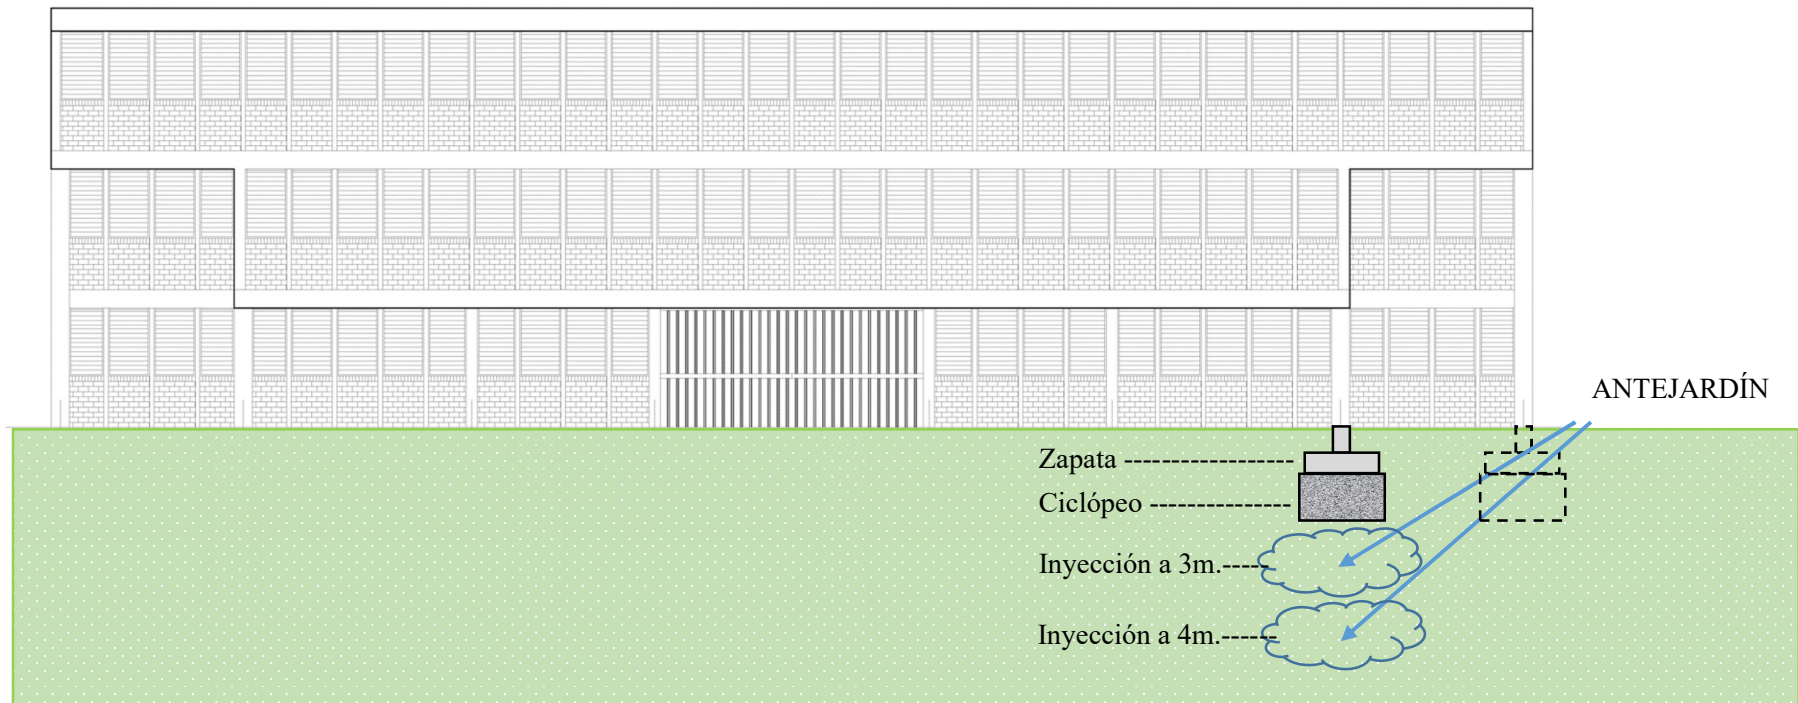
Ilustración 44. Esquema en corte de las inyecciones de lechada desde el antejardín hasta la cimentación afectada.
