**Estudios Técnicos De Vulnerabilidad Sísmica Y Reforzamiento Estructural  
Del Edificio De Parquaderos De La Agrupación De Vivienda Bosque De  
Modela II Etapa Lote 4**

**Trabajo TPI**

**Especialización Patología de la Construcción**

**2024**

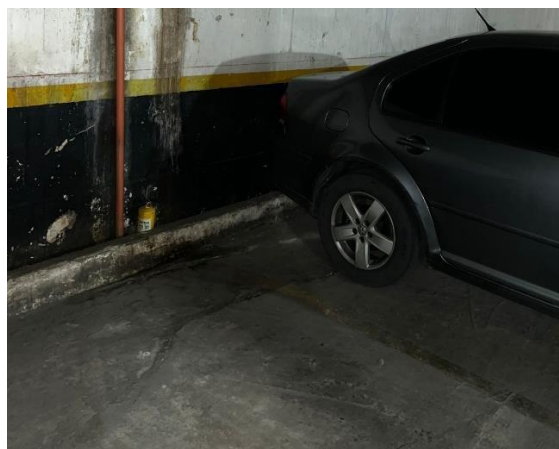
La placa de contra piso presenta fisuras, grietas y asentamientos diferenciales. Las causas de estas patologías son diversas, iniciaremos con los asentamientos diferenciales, causa primaria. Estos se presentan por la presión que ejercieron las pantallas al terreno, el cual no tuvo la capacidad portante suficiente para soportar la presión que ejerce la fuerza axial de los muros a la superficie de contacto, llevándose consigo la placa de contra piso en el área adyacente a los muros. Como la placa en las zonas contiguas a los muros se hundieron, conllevó a que la parte opuesta de los módulos de aproximadamente 3m x 3m tuviera una reacción contraria y se levantara en las zonas intermedias de las luces de los pórticos configurados por los muros y las columnas. También el desplazamiento de terreno ocasionado por el hundimiento de las placas y las pantallas hicieron una reacción inversa presentada igualmente en las luces de los pórticos, ya que los bulbos de presión

cedieron en la parte más débil del terreno, la zona de placa y no en el otro costado del muro debido a que la presión de la tierra era mayor.

Esta causa primaria conlleva a las patologías secundarias, agrietamiento del pavimento rígido o placa y fisuras en varias zonas. Otra de las muy probables causas es el tránsito de los vehículos sobre las losas que no estaban bien compactas al suelo, lo cual fue agravando la patología ya que las cargas vehiculares son cinéticas. Se considera una lesión mecánica por causas directas e indirectas.

Figura 1. Fractura de placa de contra piso

Se propone para la placa de contra piso, una demolición parcial como lo muestra la Figura 16 en el área achurada, excavación y escarificación hasta el nivel  $-0.32\text{m}$  tomados desde la rasante de la placa, total área  $250\text{ m}^2$ . Estos niveles deberán ser tomados en obra, obedeciendo el diseño de placa aportado en el Anexo 9 realizado por el calculista, que tuvo en cuenta las cargas y el uso para determinar los espesores de estructura y de placa. Se diseñó con pavimento en concreto de  $3000\text{ psi}$  y acero de  $60000\text{psi}$  a compresión,  $0,20\text{m}$  recebo B-400 compactado proctor  $95\%$ .

Se deben conservar los módulos cuadros existentes que son no mayores a  $3\text{m} \times 3\text{m}$ . El concreto debe ser premezclado en fábrica o si se hace en obra se deberán tomar cilindro para fallarlos en laboratorio y evidenciar la capacidad a compresión del concreto. Se deberá instalar un plástico tipo invernadero calibre 6 antes de fundir la placa. El acabado puede ser escobiado y/o como determine el contratante. No existe detalle de placa en planos de construcción.

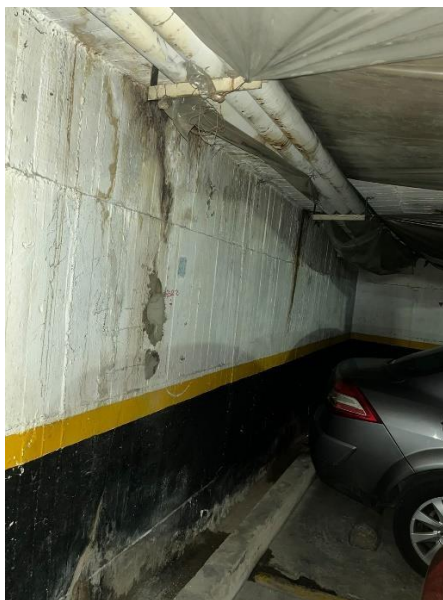
Las pantallas en concreto reforzado evidencian asentamiento en su desarrollo total, consideramos que esta patología se presenta por ausencia en área de zarpa o zapata corrida, elemento de cimentación típico de los muros, se presenta esta hipótesis debido a evidenciar punzonamiento al terreno, valga apuntar que las áreas aferentes a columnas no presentan estos asentamientos, dando validez a la hipótesis. Se presenta también en los muros filtración de agua de escorrentía, esta filtra por los pases para tuberías que se tienen y por fisuras en la placa de entre piso.

Se determina como lesión química por humedad y presencia de eflorescencias siendo la causa secundaria, y el asentamiento se define como lesión física con causa directa el diseño de la sección de cimiento.

Figura 2. Muros de contención perimetrales y filtraciones de agua

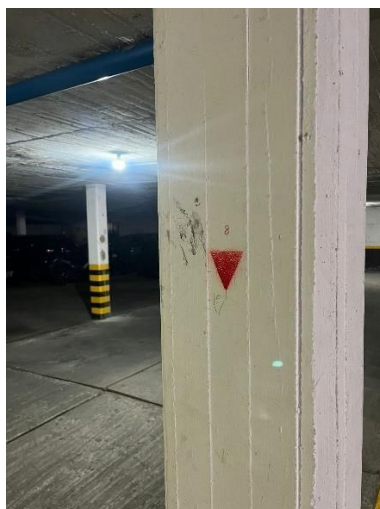
Las columnas no presentan patología evidente, se presumen asentamientos no diferenciales mínimos, no presentan humedades o erosión, no presentan grietas o fisuras evidentes, ya que solo están pintadas se pueden evidenciar con alta precisión.

Por otro lado, bajo la experiencia del análisis estructural la sección de columna de 25cm X 25cm y su área aferente grande, teniendo en cuenta que las luces en un sentido son de 5m y en el otro de 6 y 7 metros, probablemente es insuficiente para soportar las cargas vivas de vehículos, y este trabajando sobre esforzada.

Figura 3. Columnas intermedias

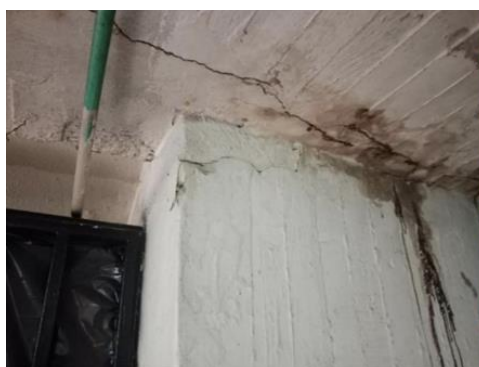
La placa de entre piso se encuentra al nivel 0.00m del proyecto, esta presenta filtraciones fisuras y grietas, es bueno aclarar que las fisuras que se pueden evidenciar esta ubicadas en la torta inferior de la placa, por lo tanto, no podemos deducir con claridad que los elementos estructurales estén dañados, agrietados o fisurados.

Al notar que ha habido filtraciones y rastros de óxido podemos plantear un par de hipótesis, que las filtraciones de agua pueden ser de pluviales o de tuberías rotas, siendo ésta la causa primaria de la aparición de óxido en el techo del parqueadero y catalogada como lesión físico-química.

Figura 4. Fisuras y humedades placa entre piso

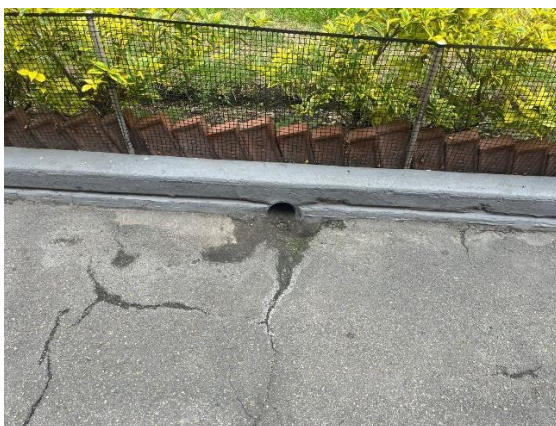
El pavimento flexible en asfalto es la capa de rodadura de la parte superior del parqueadero, que claramente funciona para este fin en el conjunto, presenta fisuras en su carpeta asfáltica y empozamientos de agua pluvial. La probabilidad de las grietas se puede asumir por falta de mantenimiento y movimientos diferenciales en los elementos de infra-estructura antes mencionados, al igual que los empozamientos de agua se generan por la pérdida de pendiente y/o bombeo inicial del pavimento. Estas lesiones se consideran de carácter físico y las consecuencias secundarias de los padecimientos de los demás elementos estructurales.

Figura 5. Pavimento placa de entre piso

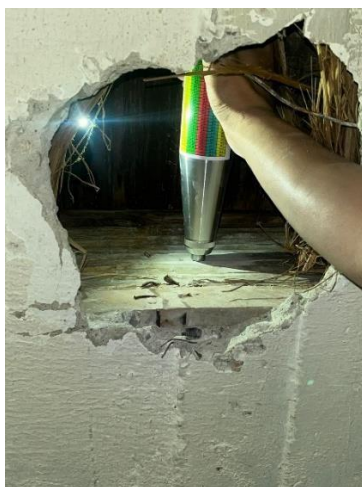
Figura 6. Toma de esclerómetro placa entre piso

Se realizaron tomas de muestra con esclerómetro en las zonas donde la empresa MRP S.A.S. realizo el muestreo de núcleos y ferrosan, esto con el ánimo de validar la información suministrada por ellos, adicional a esto se tomó datos de esclerómetro de la placa de entre piso para saber la resistencia a la compresión superficial del concreto y poder modelar la estructura con un dato muy cercano a la realidad. Esta toma se hizo en el eje 9 entre los ejes A y B.

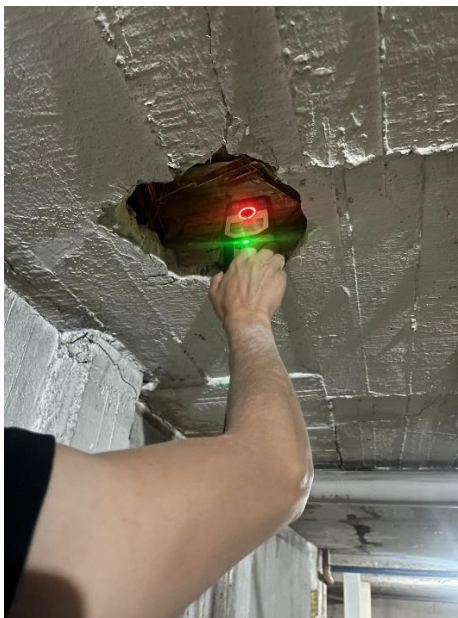
Figura 7. Escáner en viga

Se tomaron los escáneres a lo largo de la viga ubicada en el eje B y entre los ejes 2-3; 4-5 y 8-9 obteniendo de acero transversal 2#5 (5/8”), estos dos diámetros de acero se encuentran presente en toda la longitud del elemento. Se establece de esta manera que los datos evidenciados en los planos constructivos son acertados y validos en los elementos reales, con esto se procede a comparar el calculo y modelo computacional con el acero existente y denotado en planos para poder emitir los informes de peritaje estructural y reforzamiento estructural.

Se debe tener en cuenta que los aparatos usados para la toma de escáner tienen márgenes de error debido al cambio de recubrimiento, cambio de sección y sobre anchos constructivos. (3 de abril de 2024)

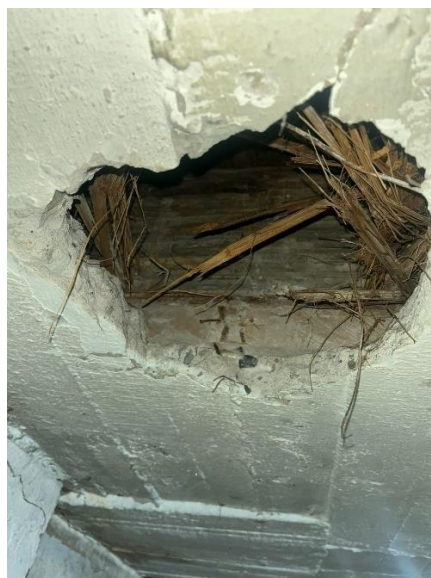
Figura 8. Auscultación de placa de entre piso

Se realizó una auscultación de la placa de entre piso de manera mecánica por la parte baja, demoliendo la torta inferior de la placa aligerada con viga colgante en el eje 9 entre los ejes A y B. Este trabajo se ejecutó para determinar la geometría y distribución de los elementos de placa, los espesores y las ubicaciones de las viguetas y riostras que la conforman. Las vigas principales tienen un ancho de 0.25m para las vigas sísmicas y 0.30m para las vigas cargueras, las viguetas tienen espesor de 0.12m arriostradas con elementos perpendiculares a ellas de 0.10cm, la separación entre viguetas de cara a cara oscila entre 0.90m a 0.98m, todos estos elementos con una altura de 0.40m. Se encontró que la formaleta es de guadua y funcionando como casetón perdido, debido al uso de este material se evidencio engrosamiento o sobre anchos constructivos y la guadua ya no es permitida por la NSR-10 como elemento perdido de formaleta.

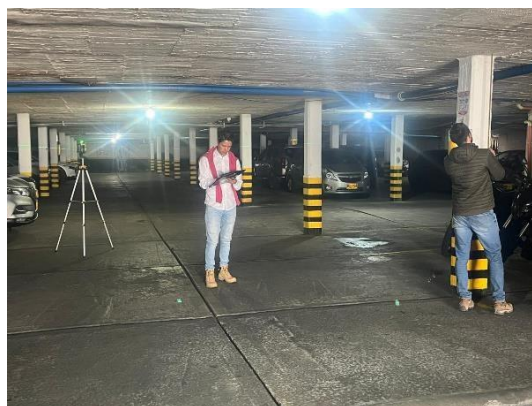
Figura 13. Toma de deflexiones con nivel laser

Se hizo un trabajo de campo riguroso para medir las deflexiones presentadas en las vigas de placa de entre piso y los hundimientos o asentamientos de la placa de contra piso, para esta labor se uso un nivel laser debidamente calibrado para trazar un plano XY y sobre medir las distancias a las vigas aéreas y al piso o placa de contra piso, con estos datos se dibujaron las curvas de deflexiones las cuales se puede ver en el Anexo 5, los planos de las curvas de deflexiones en el Anexo 11. (15 de abril 2024) Plano Z de referencia: Cota 249.439

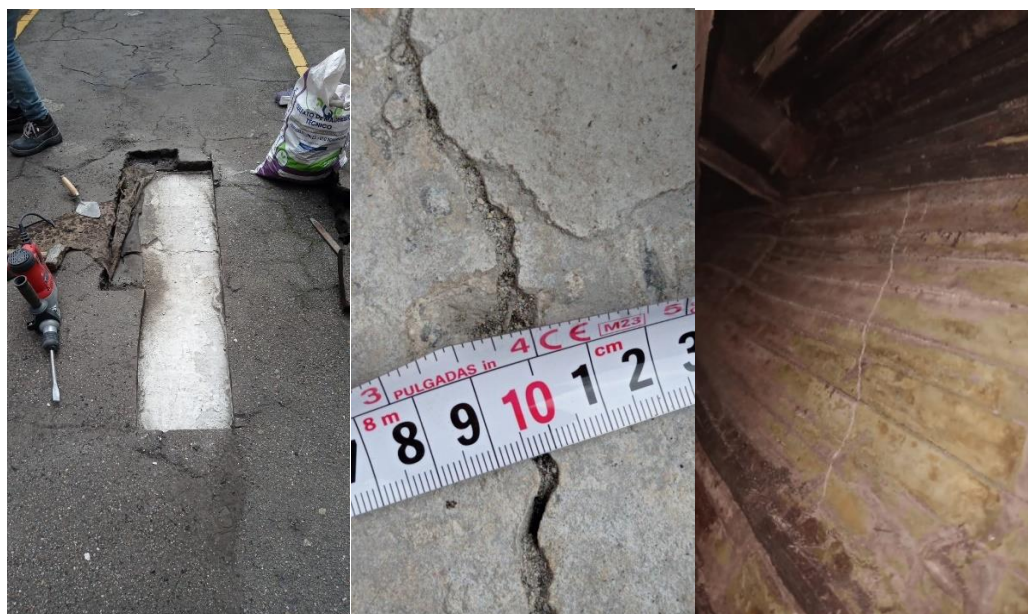
Figura 15.a Auscultación de vigas placa entre piso

Se realizó un trabajo de auscultación en la placa de entre piso, en la parte superior, escarificando el asfalto que la recubría, este trabajo se ejecutó en cuatro zonas puntuales del edificio del parqueadero: eje 4 entre ejes E y F; eje 7 entre ejes A y B; eje 4 entre A y B; eje 9 entre E y F.

También se hizo auscultación en la parte inferior de la viga eje 7 entre ejes A y B.

Se encontró en esta auscultación que la viga tiene una fisura en toda su sección, en la parte superior es de aproximadamente 3 mm y en la parte inferior se reduce como es esperado por la forma de la deflexión que sufrió la viga.

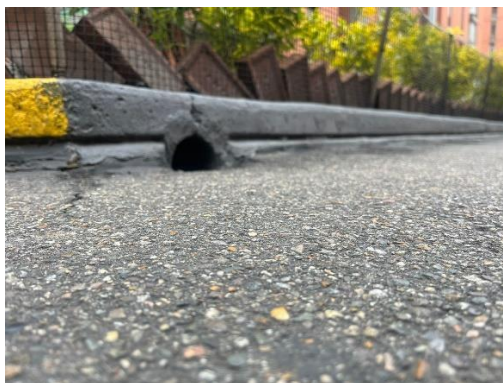
La carpeta de rodadura en pavimento asfáltico se encuentra muy deteriorada, poroso, con grietas y fisuras, evidencia una vetustez significativa para determinar que está en el fin de su vida útil. Reparar fisuras, rellenar grietas y aplicar más productos superficiales sería una solución con eficiencia a corto plazo, con poco tiempo de garantía, por todo esto, se propuso la solución integral y de reforzamiento de placa superior que contempla la renovación de la capa de rodadura

Figura 17. Pavimento Asfáltico, carpeta de rodadura

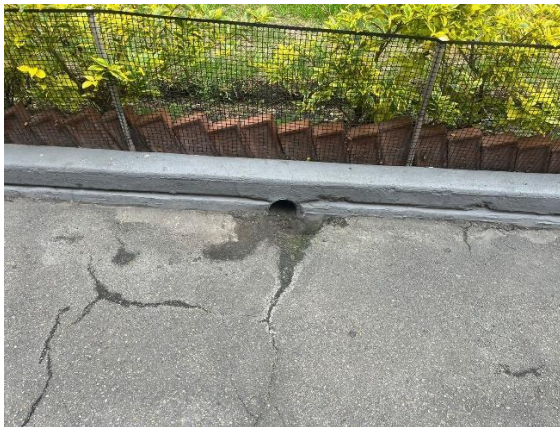
Figura 18. Desagües bajo rasante

Para las actividades de mitigación de patologías se deberá impermeabilizar todas las jardineras existentes sobre el parqueadero. Para esto se debe extraer toda la flora, turbas y material orgánico, con un proceso cuidadoso para q al terminar las obras de impermeabilización se puedan replantar. Se deberá extraer todo el material orgánico hasta llegar a la placa de concreto o acabado existente, seguido a esto se retirar el manto (en caso de que exista) de toda la superficie y paredes de las jardineras, posteriormente se deberá hacer un raspado y lavado de la superficie, posterior a

esto se deberá hacer un alistado de la superficie con mortero impermeabilizado para levantar y nivelar los desagües (ver figura 18), ya que la cota batea de estos se encuentra bajo la rasante, siguiente a esta actividad se debe aplicar el impermeabilizante Igol Denso Plus de SIKA (o similar) Teniendo impermeabilizada la superficie y las paredes de las materas se puede proceder a llenar con el mismo material orgánico y replantar la flora.
