ESTUDIO PATOLÓGICO DEL SALÓN COMUNAL DEL BARRIO LAS CRUCES  
UBICADO EN LA CIUDAD DE BOGOTÁ

UNIVERSIDAD SANTO TOMÁS  
FACULTAD DE CIENCIAS Y TECNOLOGÍAS  
PROGRAMA PATOLOGÍA DE LA CONSTRUCCIÓN  
TRABAJO PROFESIONAL INTEGRADO II (TPI II)  
BOGOTÁ D.C.  
2020

Trabajo final de grado presentado como requisito para optar al título de  
Especialista en Patología de la Construcción

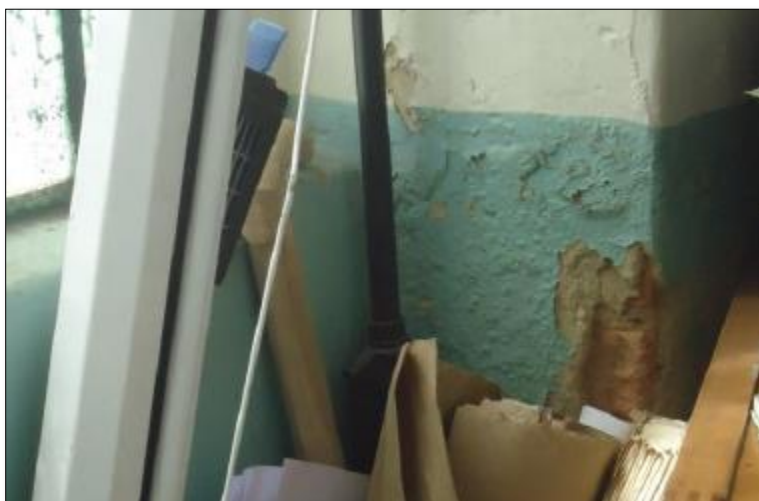
La conservación de la fachada es buena, no se presentan desplomes ni grietas importantes en la estructura muraria o alto deterioro de sus acabados. El problema principal de la misma es el empleo de recubrimientos inadecuados como pañetes de cemento sobre muros de tierra cruda y pinturas en esmalte, generando eflorescencias en los recubrimientos y afectando la futura resistencia de la estructura por disminuir su capacidad de intercambio de humedad con el medio ambiente.

Ilustración 18. Eflorescencia al interior de la fachada Fuente: Consorcio CEYCO-BAC

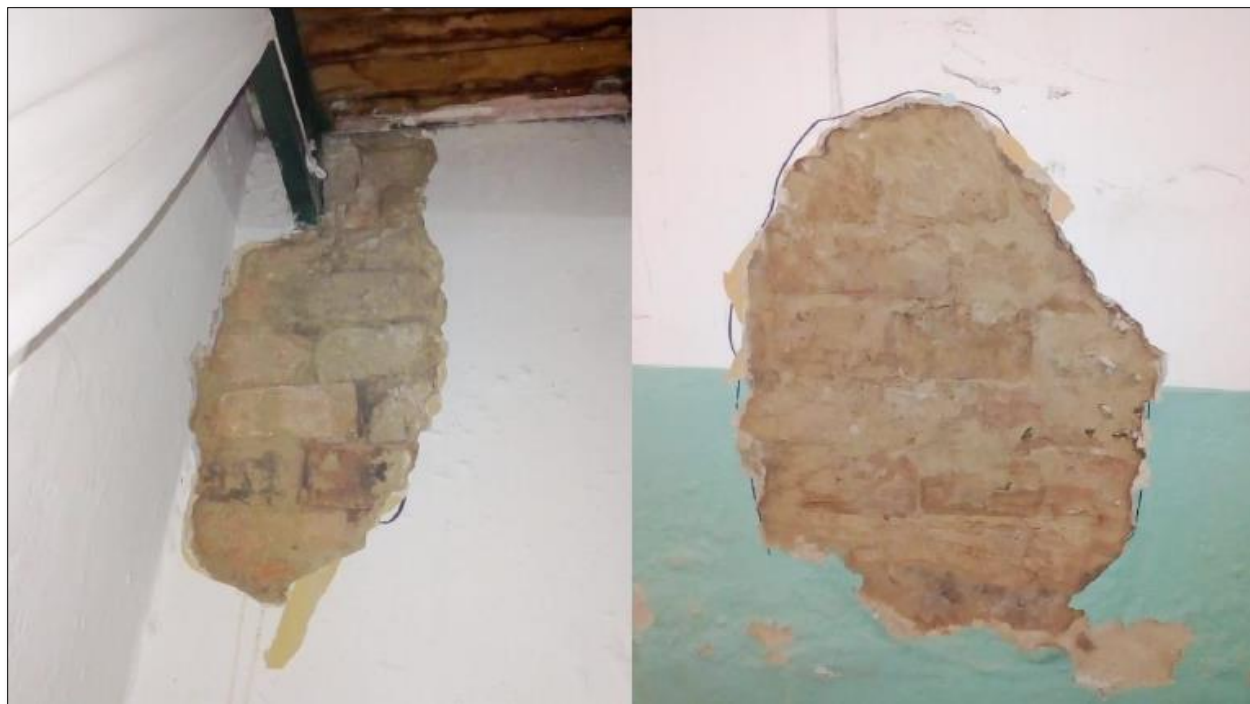
En la siguiente ilustración se puede apreciar la fracture del mampuesto sobre el que se ancha la viga de madera, además que a pesar de que la pintura de acabado presenta eflorescencias, la estructura muraria no presenta deterioro por humedad.

Ilustración 20. Exploración de materiales  
Fuente: Consorcio CEYCO-BAC

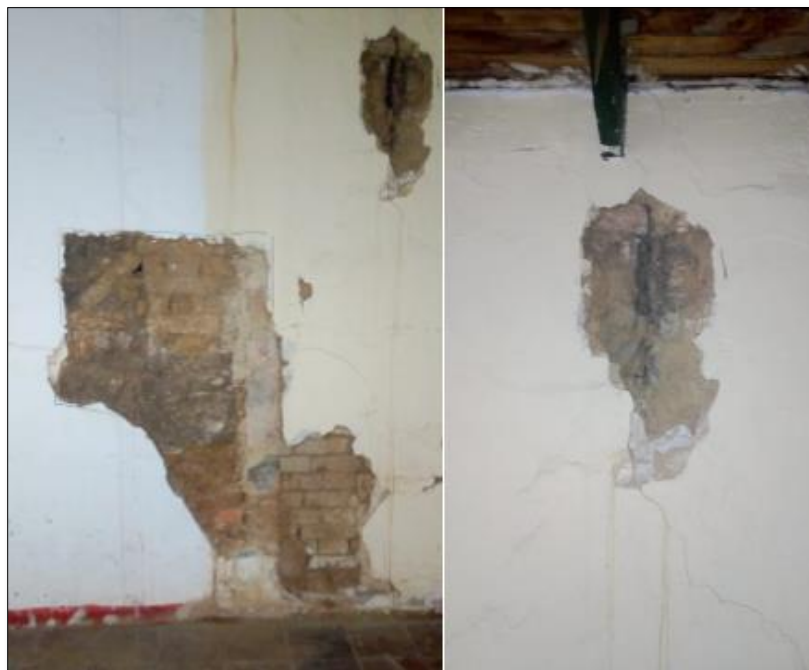
En la siguiente ilustración se aprecian los cambios de técnica constructiva empleada. Tapia y adobe de diferentes tipos. Las dilataciones técnico constructivas sin trabar las diferentes etapas entre sí generan grietas en la estructura.

Ilustración 21. Exploración de materiales  
Fuente: Consorcio CEYCO-BAC

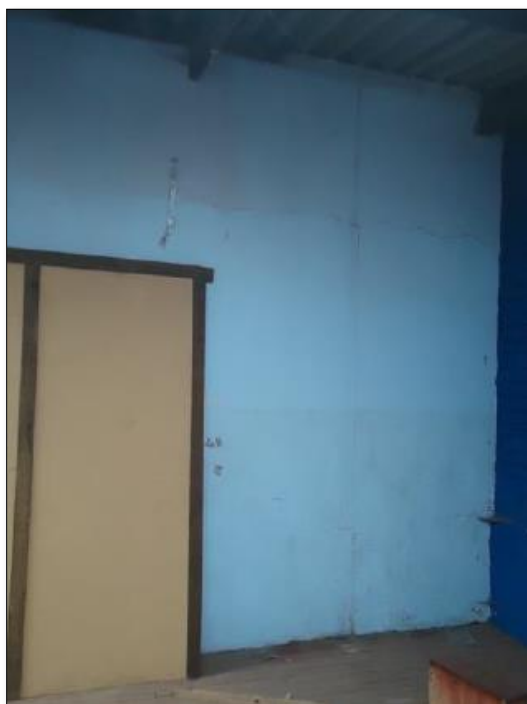
En las siguientes ilustraciones se evidencia la afectación que ha generado la viga de madera en la estructura muraria fracturada por la fuerza ejercida sobre el muro:

Ilustración 22. Grietas en el muro oriental en tierra entre los ejes 3 y 4  
Fuente: Consorcio CEYCO-BAC

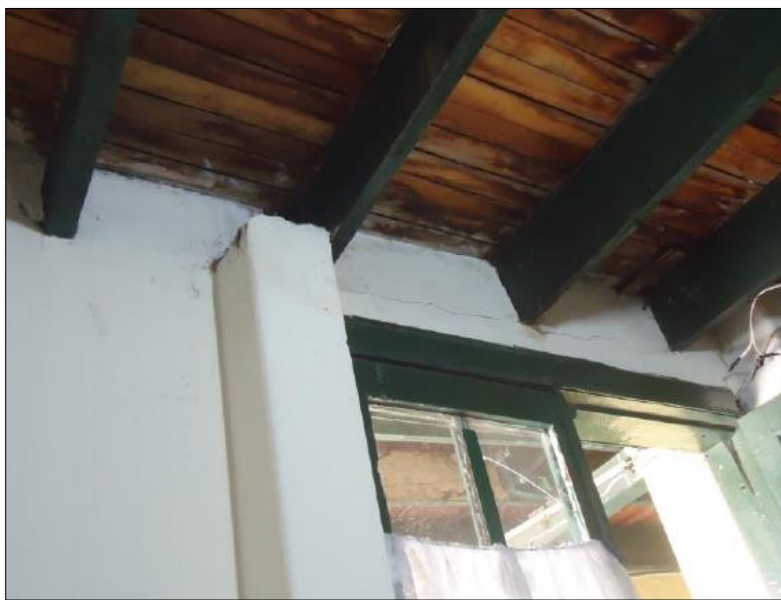
Ilustración 23. Fisuras y grietas generadas por el empuje de las vigas de entrepiso sobre la estructura muraria

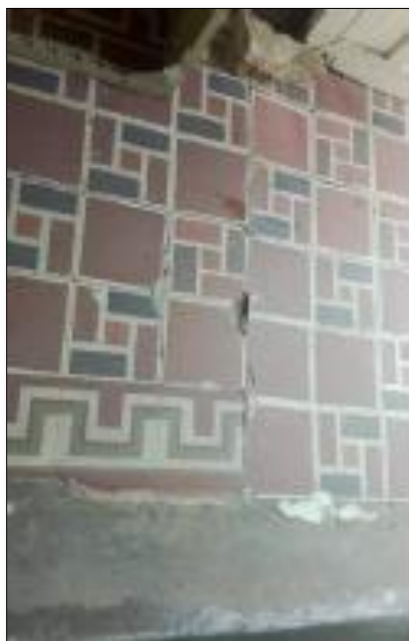
Los pisos de baldosas de cemento y de gres se encuentran en regular estado de conservación ya que por el paso del tiempo presentan fracturas en varios elementos así como lagunas en zonas que ya han sido resanadas con cemento.

Ilustración 24. Fracturas en las baldosas de cemento

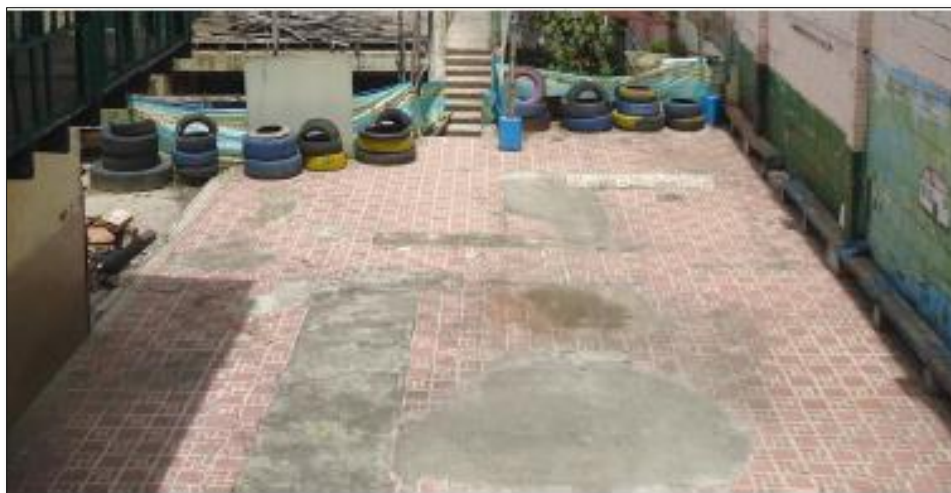
Ilustración 25. Lagunas en los pisos de la zona del patio interior  
Fuente: Consorcio CEYCO-BAC

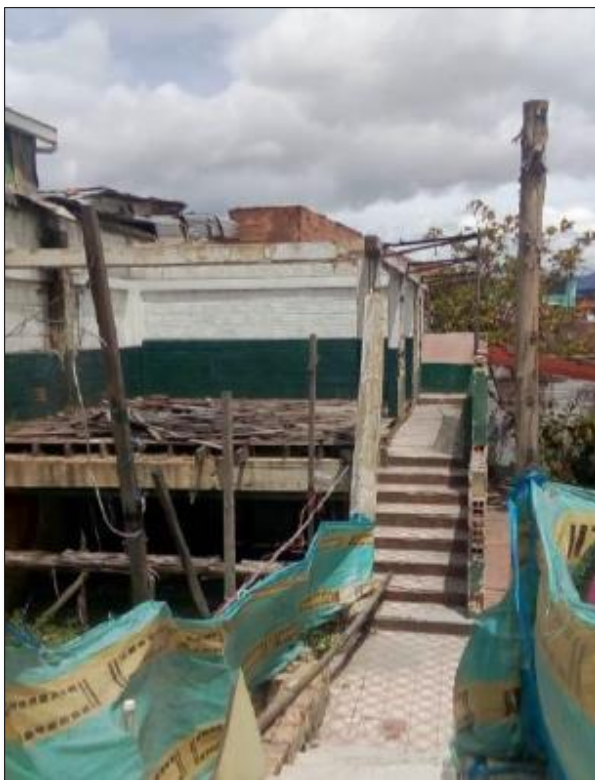
Las construcciones de la zona centro occidental y sur oriental se encuentran en estado de ruina, sin manto ni estructura de cubierta, desaparición de un alto porcentaje de la estructura muraria, deterioro de entrepisos y acabados.

Ilustración 26. Vista de las ruinas de la construcción sur oriental del inmueble  
Fuente: Consorcio CEYCO-BAC

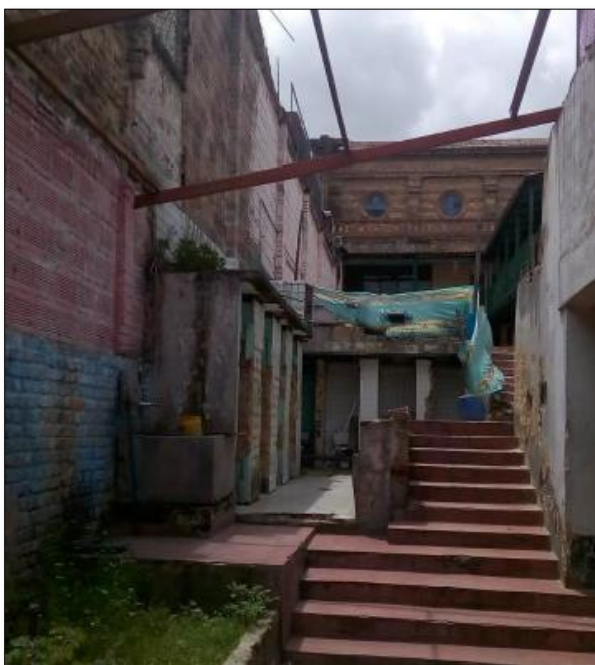
Ilustración 27. Vista de las ruinas de la zona de baños en la zona central del lote  
Fuente: Consorcio CEYCO-BAC

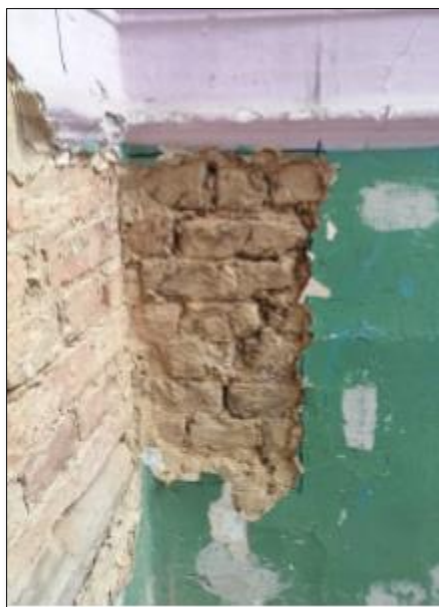
Ilustración 28. Grieta diagonal evidencia la fractura de algunos mampuestos en adobe  
Fuente: Consorcio CEYCO-BAC

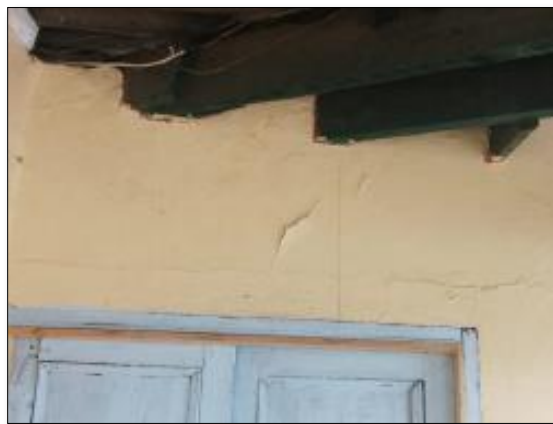
Ilustración 29. Fisuras en muro, fractura en el pañete por causas físicas sin compromiso mecánico de la estructura

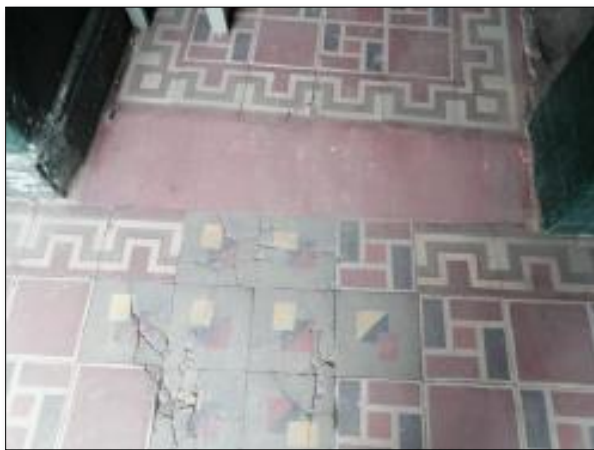
Ilustración 30. Fractura de baldosas de piso de cemento  
Fuente: Consorcio CEYCO-BAC

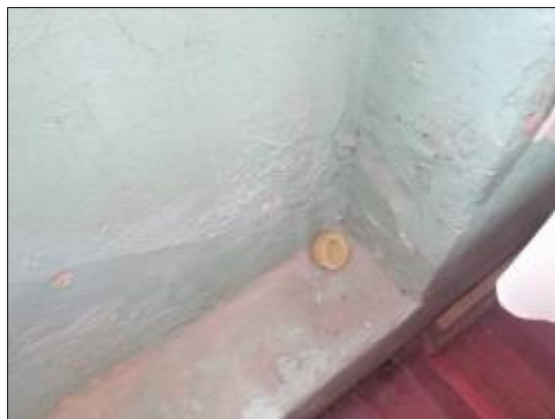
Las eflorescencias generan deterioro de la superficie eliminando los acabados exteriores y en grados más avanzados desarrollando meteorización y disgregación del material. Las eflorescencias surgen en el inmueble por la dificultad de evaporación de la humedad ascendente a través de las superficies murarias. Los acabados en pintura con base en aceite dificultan el comportamiento normal del muro en tierra cruda.

Ilustración 31. Eflorescencia en el salón 2 en la base de los muros de la fachada principal hacia el interior del espacio

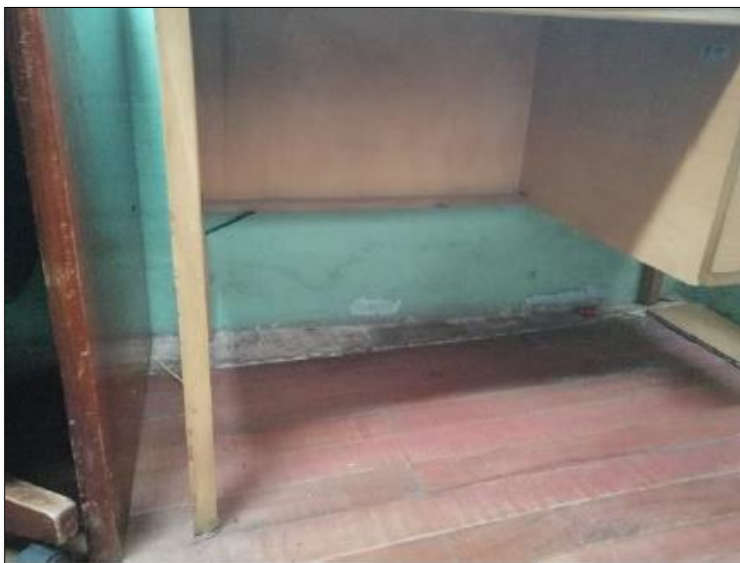
Humedad ascendente en la base de los muros, se evidencia por las manchas de color negro en el pañete. No obstante el nivel de humedad proveniente de cimientos es bajo, el tipo de acabados no permite el intercambio de humedad del muro con el ambiente.

Ilustración 33. Base de muro sobre el eje A en el Salón 1 con evidencia de humedad ascendente  
Fuente: Consorcio CEYCO-BAC

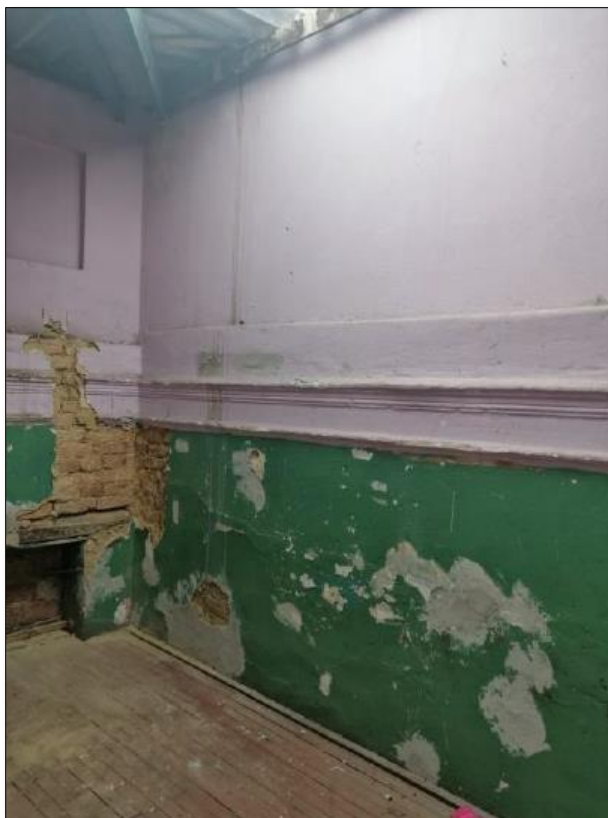
La baja calidad de materiales y defectuosa fabricación de la estructura de cubierta ha favorecido el desplazamiento de los elementos del manto generando infiltraciones de humedad hacia los muros.

Ilustración 34. Mancha de humedad descendente en el muro sobre el eje A en el salón 6  
Fuente: Consorcio CEYCO-BAC

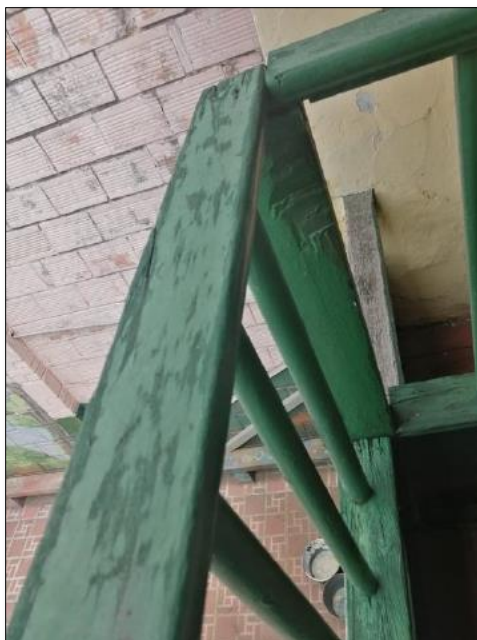
Ilustración 35. Baranda en corredor del segundo piso frente al salón 5 con degradación por la luz  
Fuente: Consorcio CEYCO-BAC

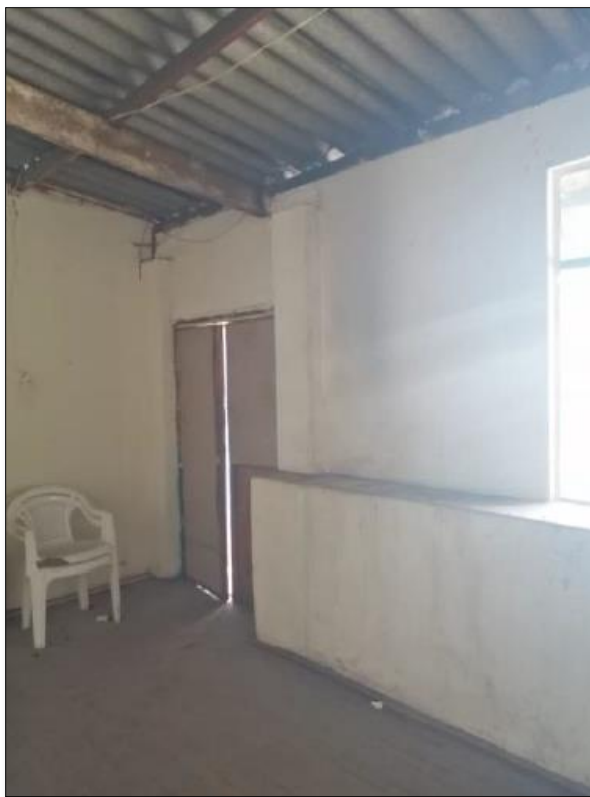
La falta de mantenimiento y limpieza en algunos espacios ha generado acumulaciones de capas de polución en la superficie de los muros.

Ilustración 36. Vista hacia el ingreso del salón 5 con manchas de polución sobre los muros  
Fuente: Consorcio CEYCO-BAC

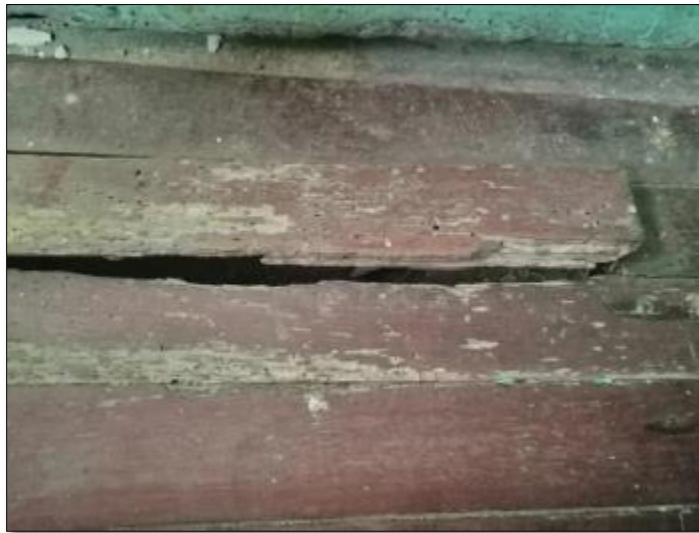
Ilustración 37. Detalle del piso en madera en el Salón 1 con lesiones  
Fuente: Consorcio CEYCO-BAC

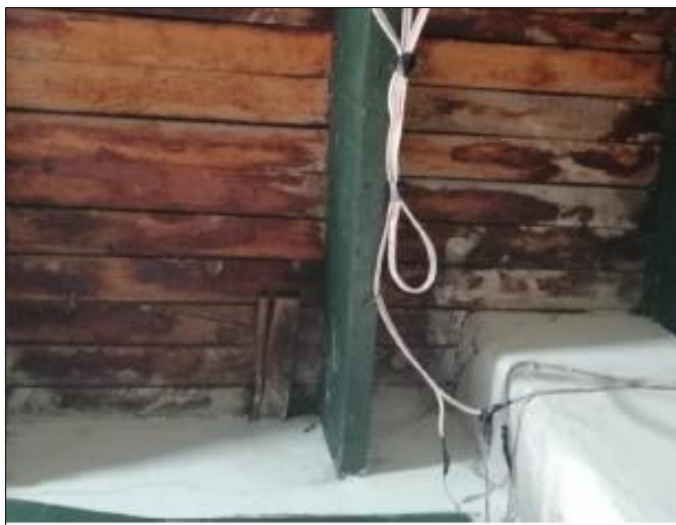
Ilustración 38. Manchas de hongos en la madera del salón 2  
Fuente: Consorcio CEYCO-BAC

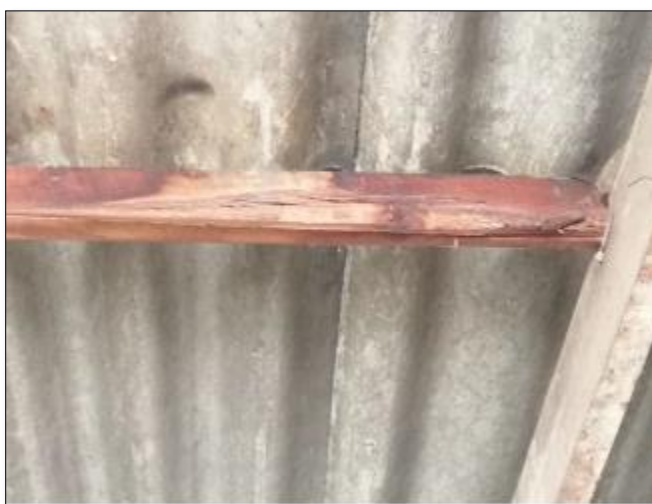
Ilustración 39. Viga en madera en la estructura de cubierta de segundo piso con evidencias de pudrición blanca  
Fuente: Consorcio CEYCO-BAC

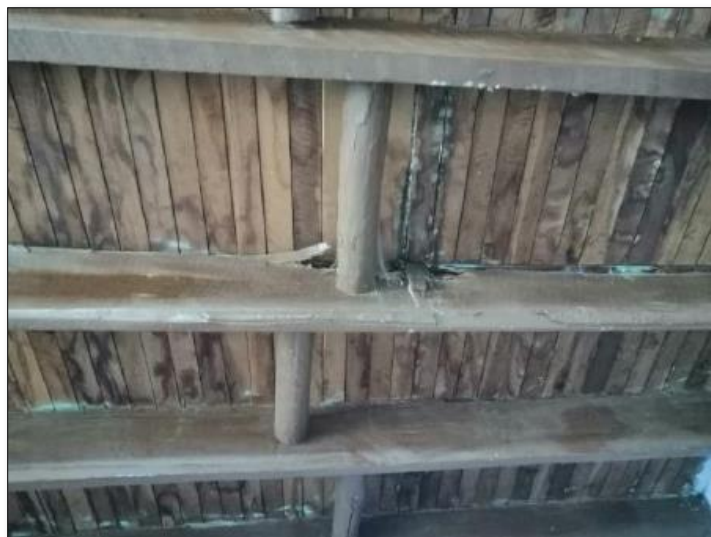
Ilustración 40. Fractura de elemento en madera en el salón 2 como consecuencia del debilitamiento por pudrición blanca  
Fuente: Consorcio CEYCO-BAC

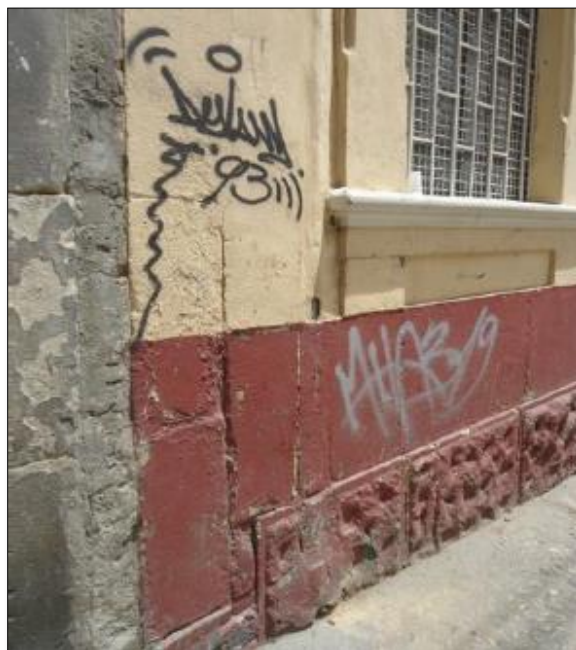
Ilustración 41. Graffiti sobre la fachada con pintura en aerosol  
Fuente: Consorcio CEYCO-BAC

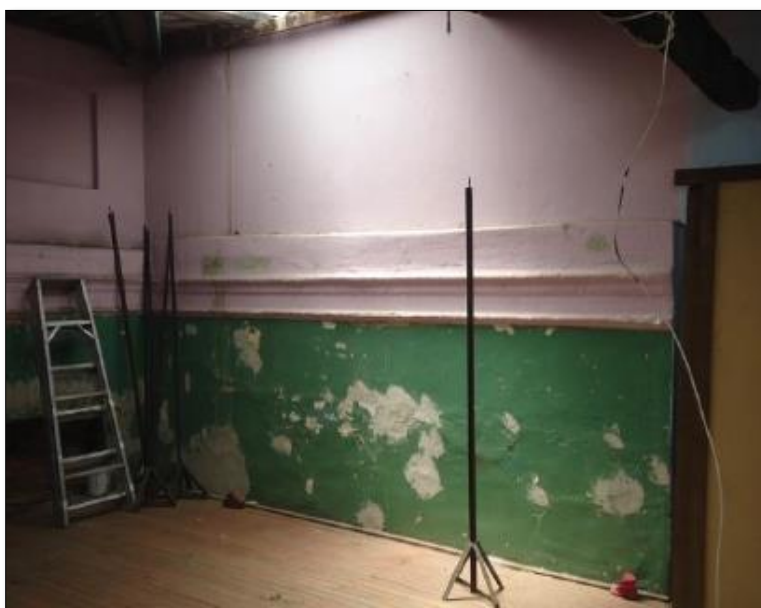
Ilustración 43. Salón E 202 con paños de pañete de cemento sobre el muro oriental  
Fuente: Consorcio CEYCO-BAC

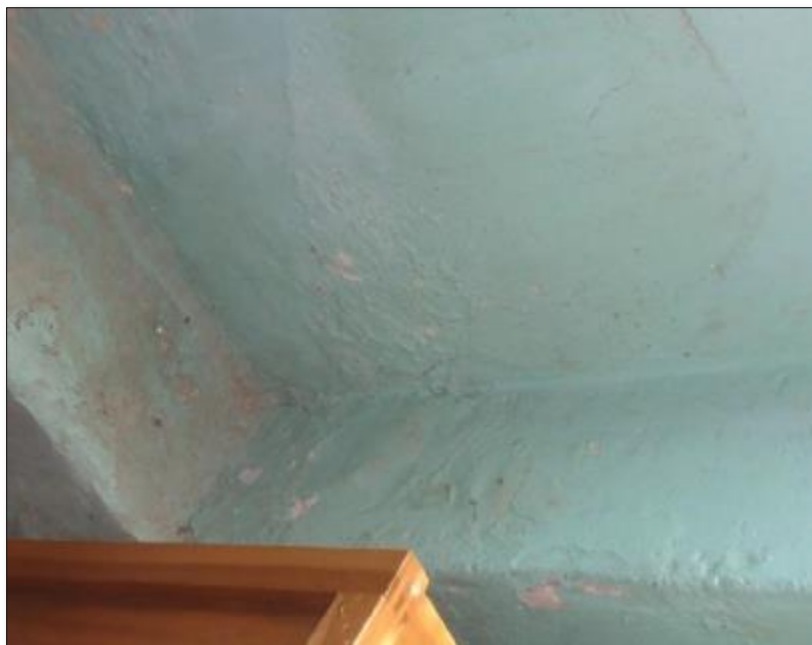
Ilustración 44. Salón E 103 con pañete de cemento en la base de algunos muros  
Fuente: Consorcio CEYCO-BAC

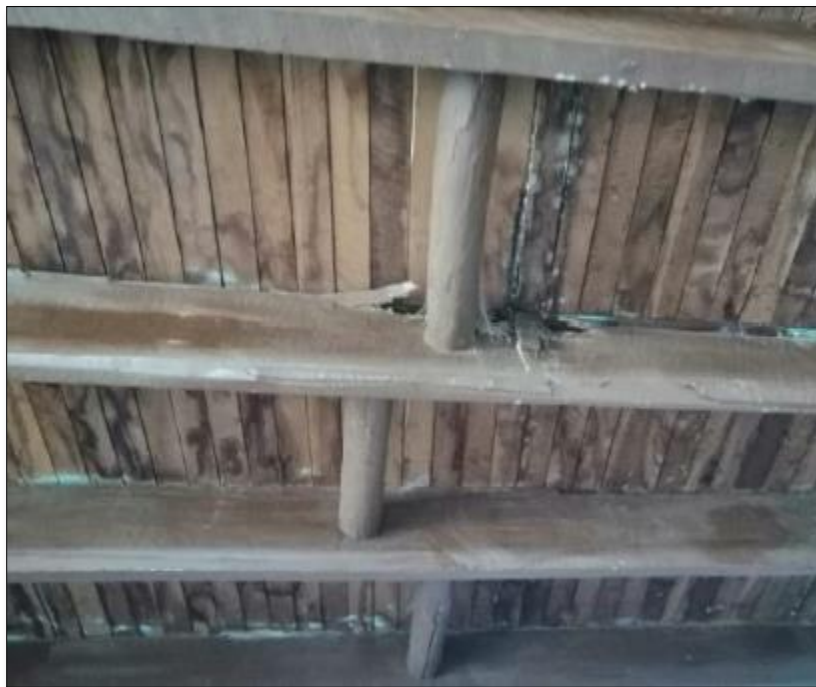
Ilustración 57. Estructura en madera en el Salón E 101 con fractura por pudrición blanca  
Fuente: Consorcio CEYCO-BAC

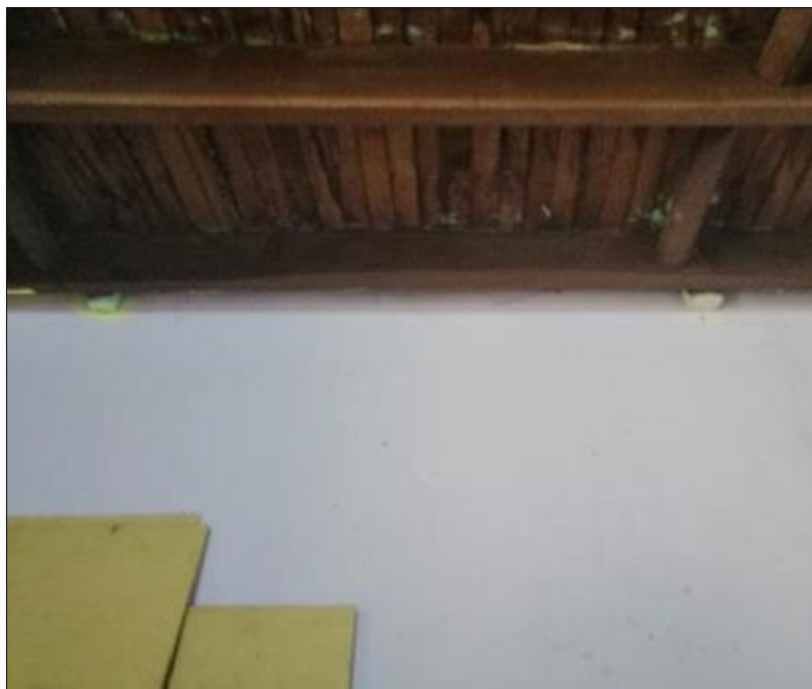
Ilustración 58. Estructura en madera en el Salón E 101 con pandeo  
Fuente: Consorcio CEYCO-BAC

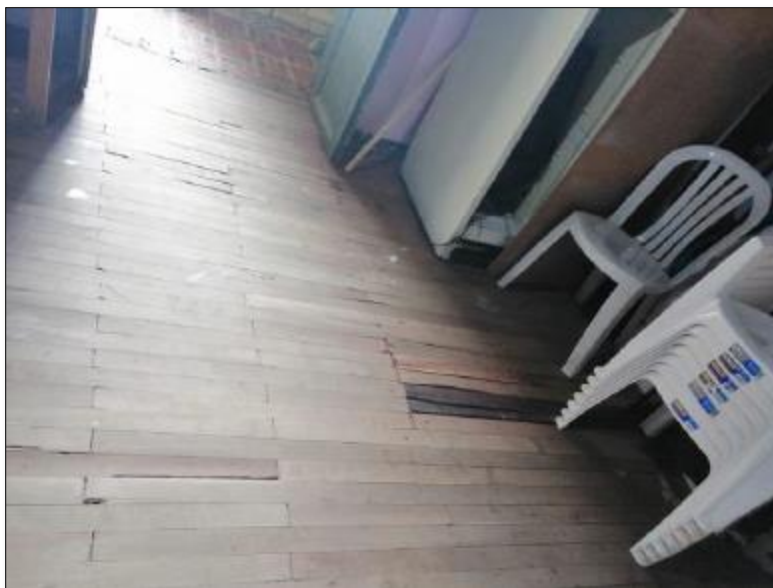
Ilustración 59. Piso del salón E101 con deformaciones, cambios de tonalidad y reemplazo de elementos  
Fuente: Consorcio CEYCO-BAC

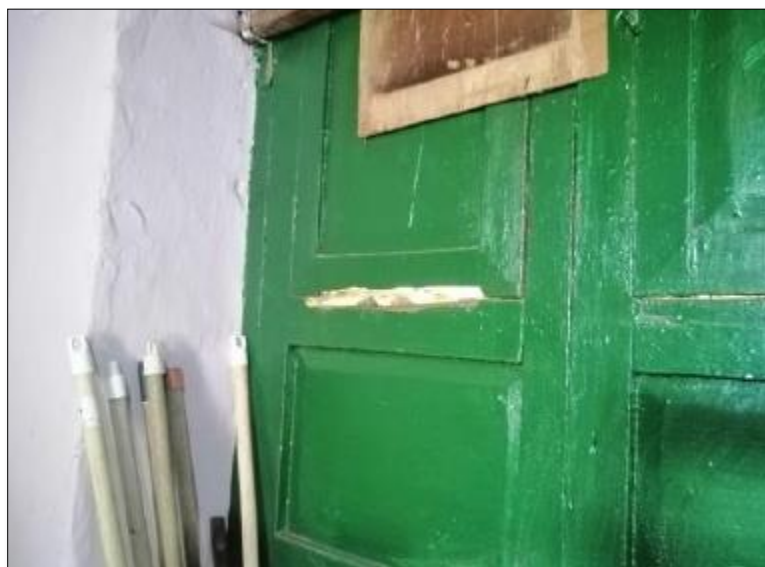
Ilustración 60. Ventana en el Salón E 101 con fracturas  
Fuente: Consorcio CEYCO-BAC

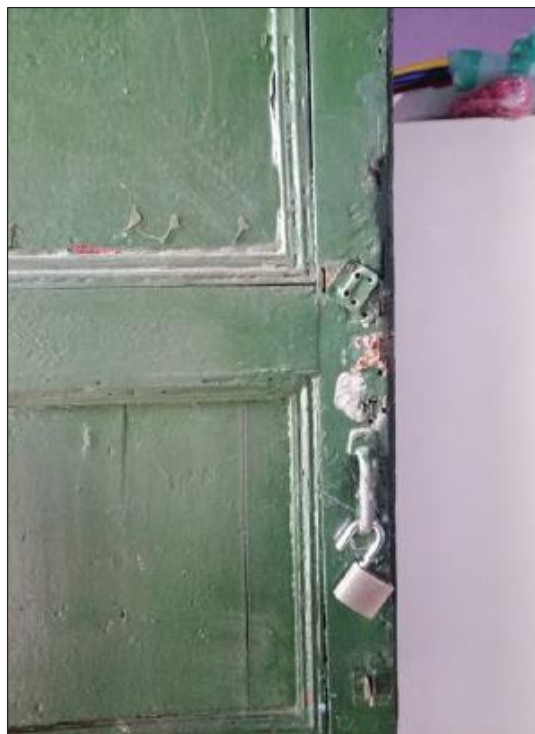
Ilustración 61. Invasión por insectos en la puerta de ingreso al Salón E 101  
Fuente: Consorcio CEYCO-BAC

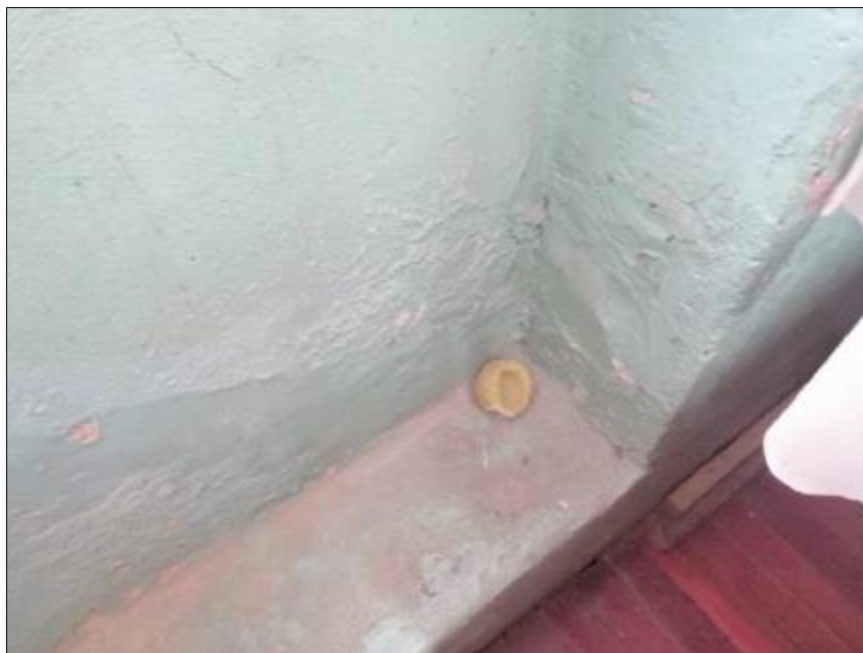
Ilustración 64. Eflorescencias en la base del muro de fachada en el salón E 103  
Fuente: Consorcio CEYCO-BAC

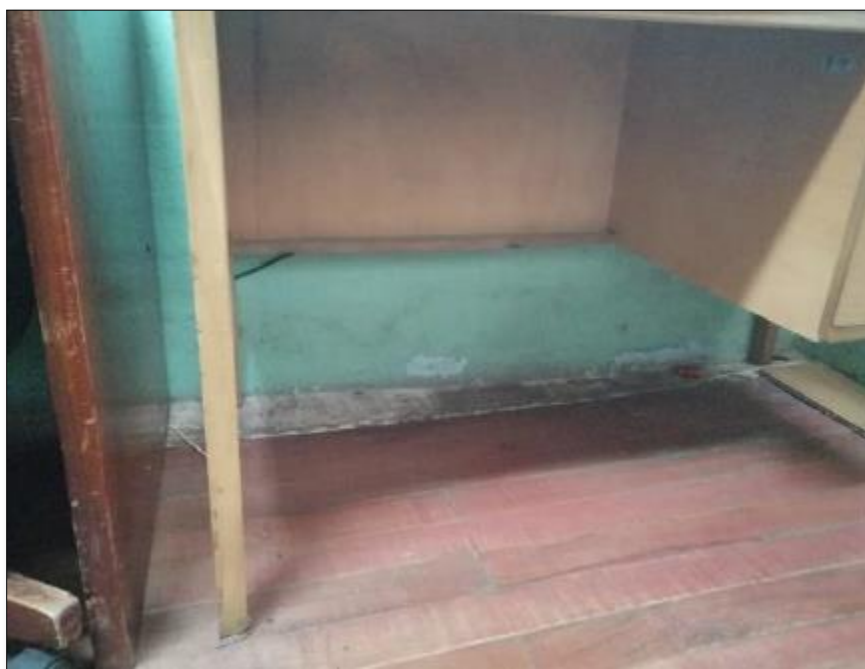
Ilustración 65. Manchas por humedad ascendente en la base del muro sobre el eje A en el Salón E 103  
Fuente: Consorcio CEYCO-BAC

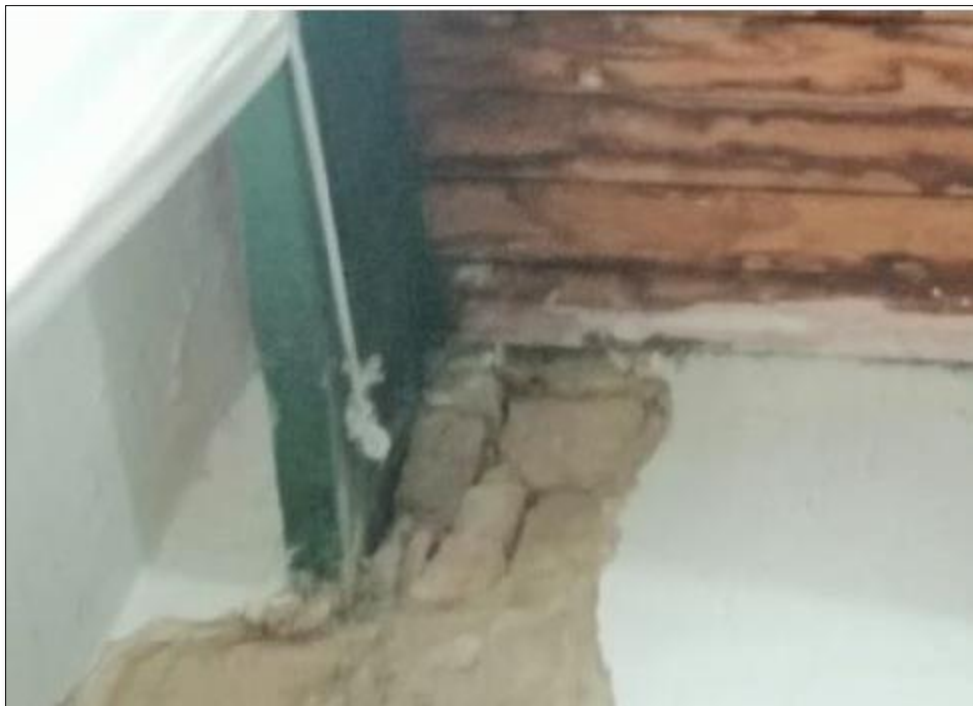
Ilustración 66. Fractura de la mampostería en adobe en el punto de apoyo de una viga de madera en el salón E 103

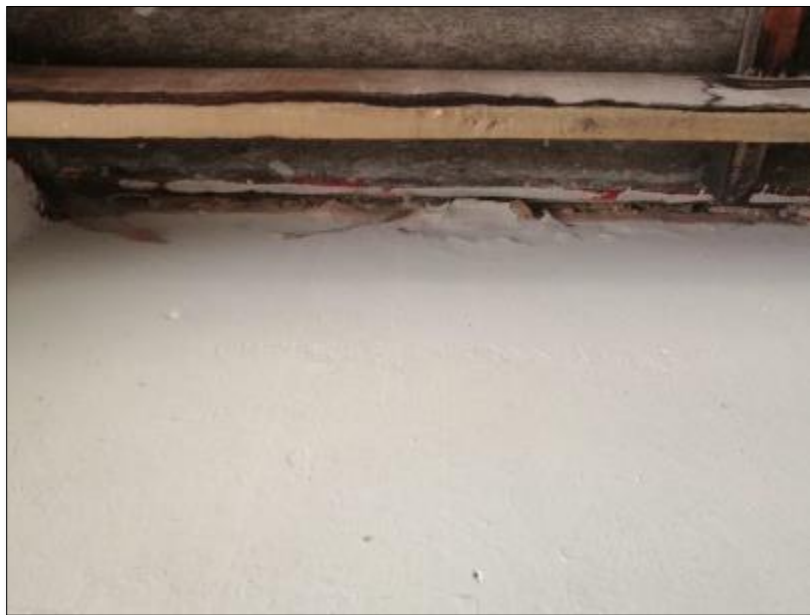
Ilustración 69. Desprendimiento de la pintura en la unión con la cubierta generada por humedad descendente en el salón E 201

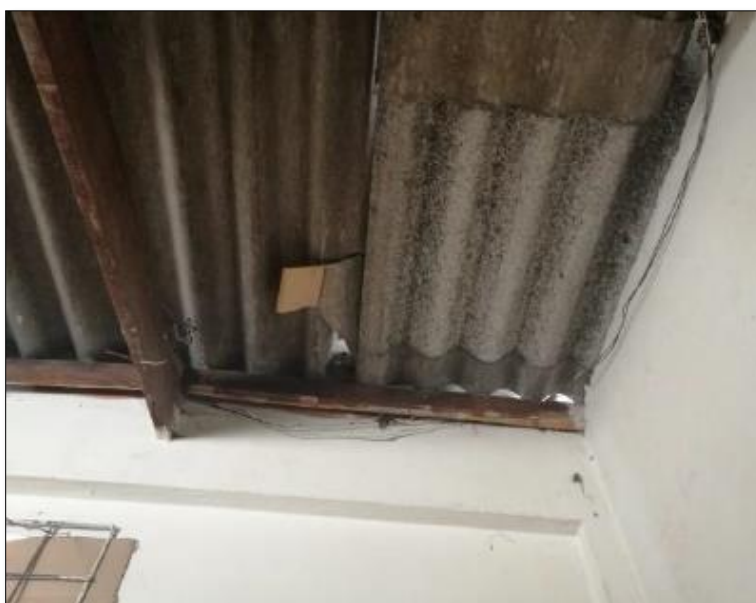
Ilustración 70. Vista del manto de cubierta del salón E 201 donde se evidencian varias fracturas y cambios de material

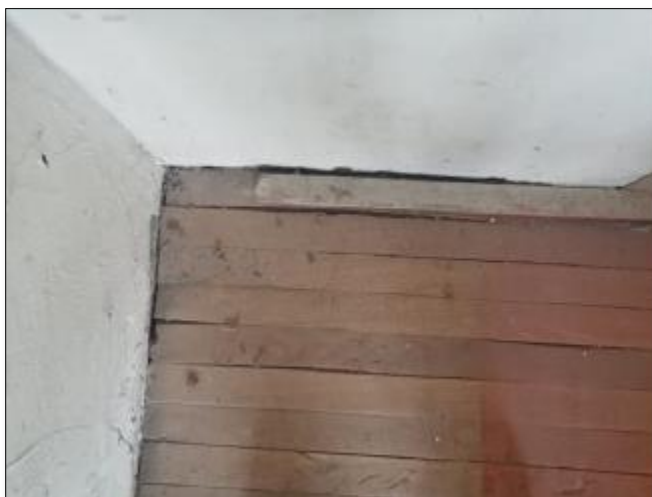
Ilustración 71. Vista del piso en madera del salón E 201 con fracturas y deformaciones  
Fuente: Consorcio CEYCO-BAC

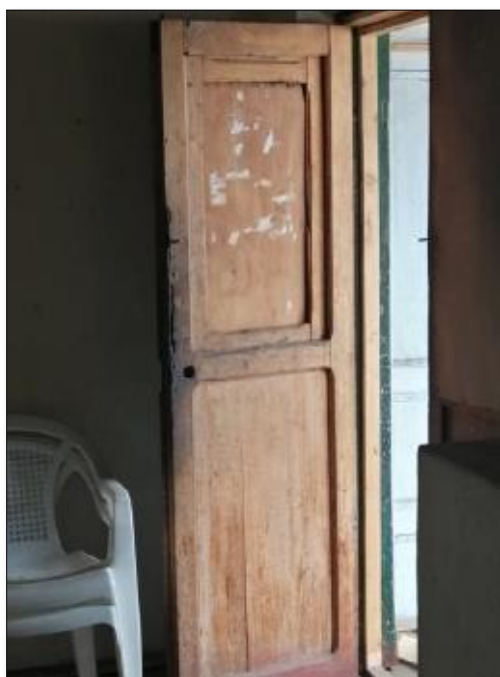
Ilustración 72. Vista de la puerta de ingreso al salón E 201 sin pintura de recubrimiento y afectación por insectos  
Fuente: Consorcio CEYCO-BAC

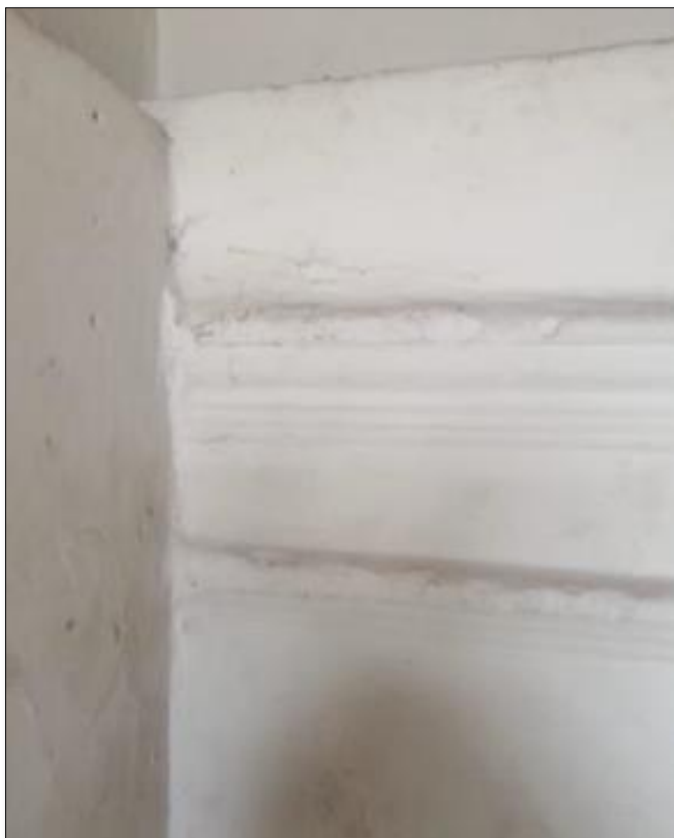
Ilustración 73. Vsta de la cornisa con fractura y pérdida de algunos fragmentos de la misma en el Salón E 201.

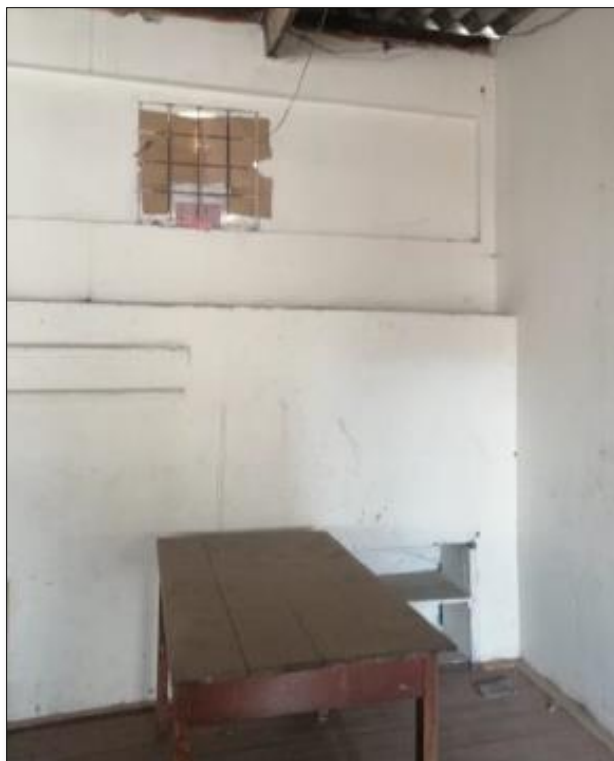
Ilustración 74. Falta de continuidad de la cornisa hacia el interior del espacio en el Salón E 201  
Fuente: Consorcio CEYCO-BAC

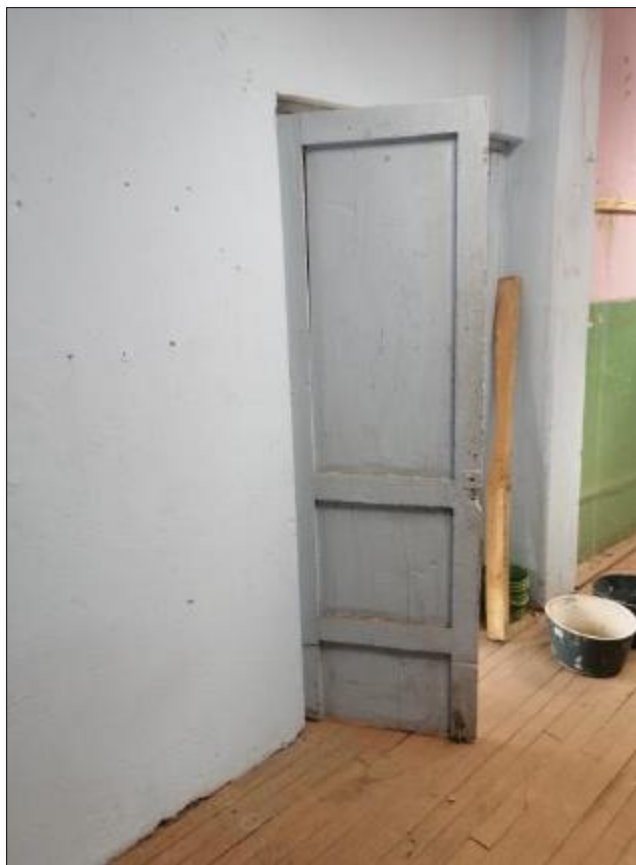
Ilustración 76. Puerta de ingreso al salón E 202 cortada en su parte inferior  
Fuente: Consorcio CEYCO-BAC

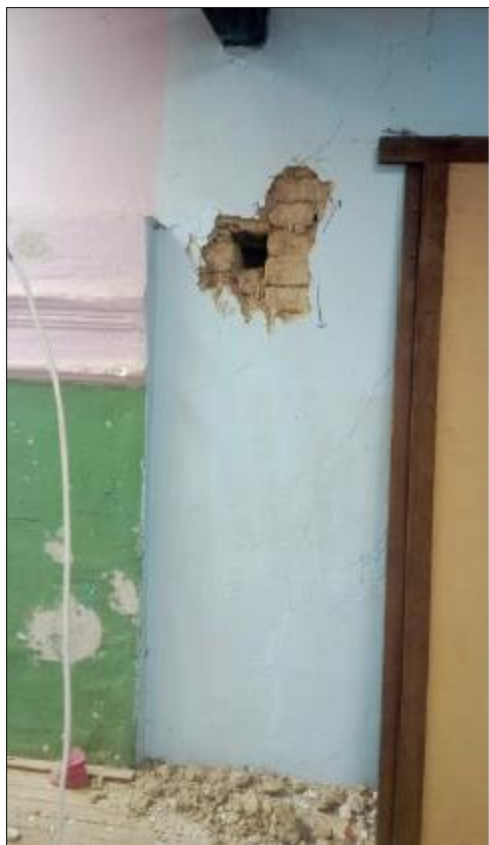
Ilustración 77. Grieta del muro posterior al de conservación del salón E 202  
Fuente: Consorcio CEYCO-BAC

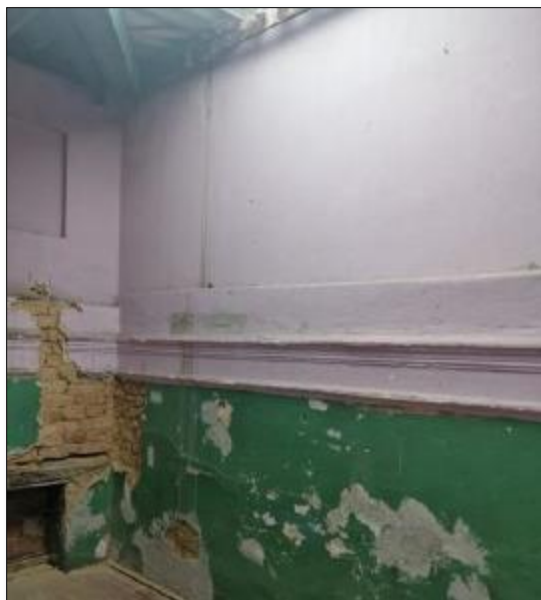
Ilustración 78. Mancha por humedad descendente sobre el muro oriental en el salón E 202
