PROYECTO Edificio Tribeca 2, Bucaramanga, Santander

Registro Fotográfico y Planimétrico

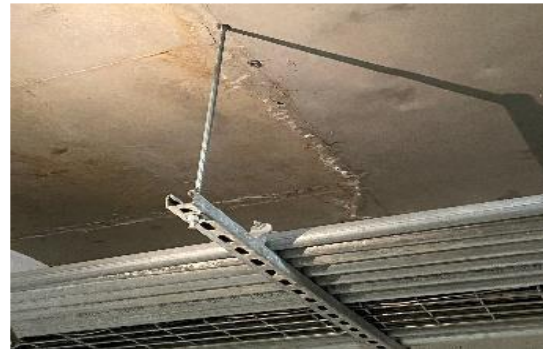
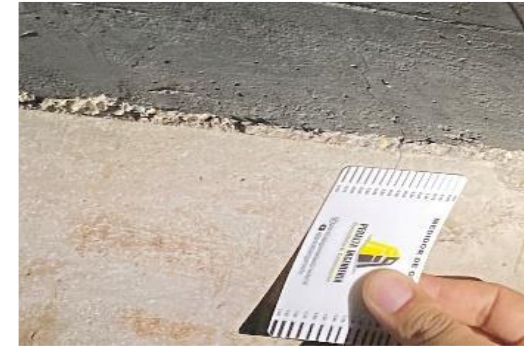
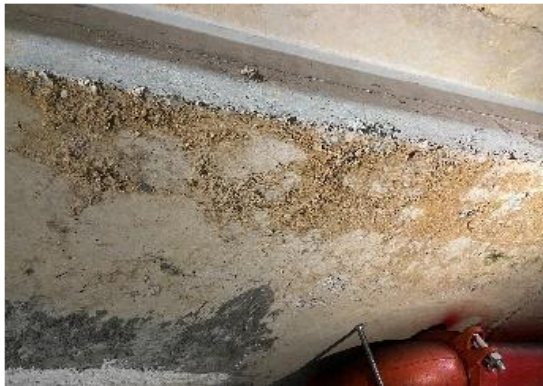
Ubicación / Elemento Sotano 2 / Placa y Vigas

Se presentan:
 * fisuras en la parte superior del sótano con eflorescencias causadas por la humedad
 * fisuras por compresión en la parte central del elemento.
 *evidencia de material no íntegro en la parte inferior del elemento, puede afectar la calidad y desempeño del elemento

*Se establece que la causa primaria de las fisuras, se debe a afectaciones por zona de amenaza sísmica alta.
 *Las eflorescencias se deben a la acumulacion de sales por filtracion de agua.
 *La presencia de material no integro se debe a errores en la construcción.

FISICA		MECANICA		QUIMICA	
Humedad	X	Grieta		Eflorescencia	X
Suciedad	X	Fisura	X	Organismos	
Erosión		Desprendimiento		Erosión	
		Erosión		Corrosion

CAUSA		GRADO		ELEMENTO CONSTR.	
Directa	X	Leve		Cimientos	
Indirecta	X	Moderado	X	Estructura	X
		Severo		Tuberia RCI	
		Grave		Elem. No estructural

Seguridad funcional	X	Urgente			
Aspecto	X	Necesario	X		
		Favorable

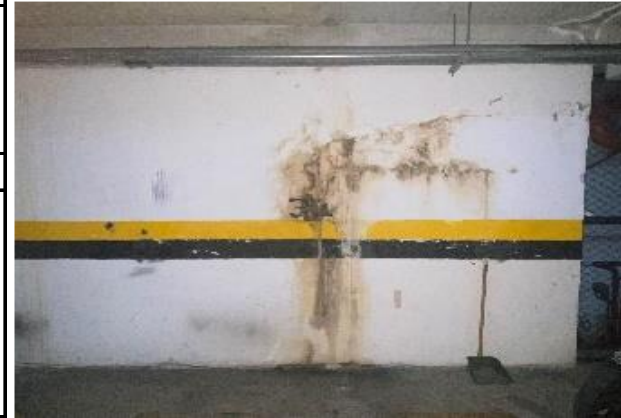
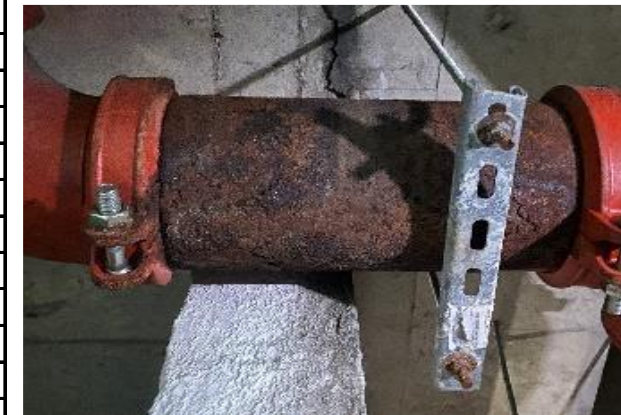
Ubicación / Elemento Sotano 2 / Muros **Registro Fotográfico y Planimétrico**

Se presentan:
* filtraciones de agua en la cara externa del elemento, se evidencias eflorescencias en varias partes del elemento
*Se evidencia corrosión en tubería del sistema de red contra incendios

*La humedad es debida a filtracion por junta con edificio vecino
*La Corrosion en la tuberia se debe a falta de mantenimiento.

FISICA		MECANICA		QUIMICA	
Humedad	X	Grieta		Eflorescencia	X
Suciedad	X	Fisura		Organismos	
Erosión		Desprendimiento	X	Erosión	
		Erosión		Corrosion	X

CAUSA		GRADO		ELEMENTO CONSTR.	
Directa	X	Leve		Cimientos	
Indirecta	X	Moderado	X	Estructura	X
		Severo	X	Tuberia RCI	X
		Grave		Elem. No estructural

AFECTACION		NIVEL DE RECUPERACION	
Seguridad	X	Urgente	X
funcional	X	Necesario	X
Aspecto	X	Favorable

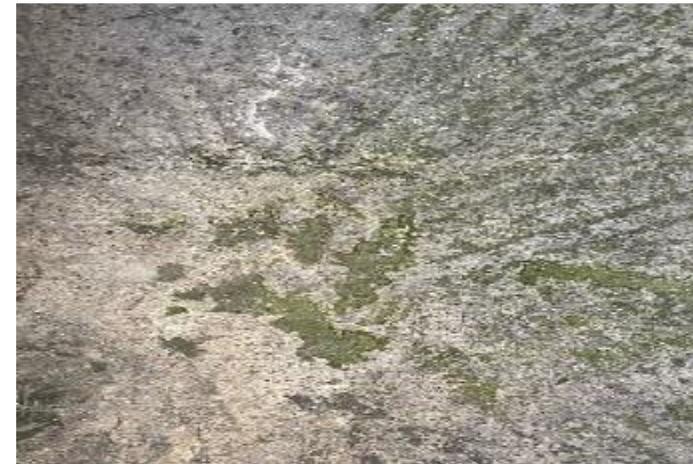
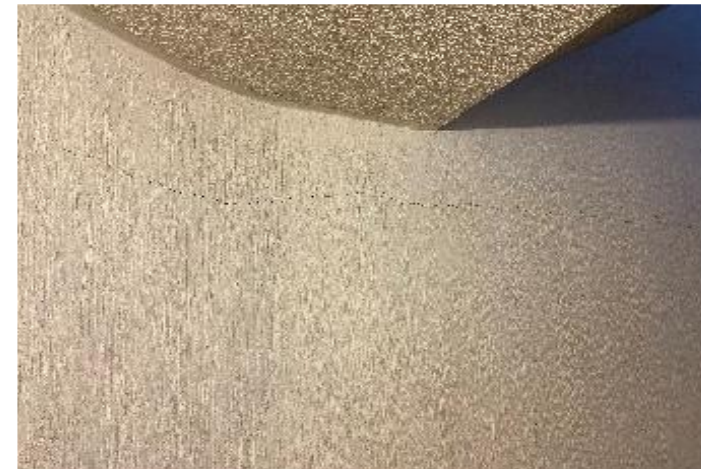
Ubicación / Elemento Nivel 1 / Piso y muros

Se presentan:
*Fisuras longitudinales en muro no estructural.
*Se identifica presencia de hongos en la placa de piso.

*Se presume que una de las posibles causas de las fisuras, se debe a afectaciones por zona de amenaza sísmica alta.
*La presencia de hongos se debe a acumulaciones de agua y falta de mantenimientos.

FISICA		MECANICA		QUIMICA	
Humedad		Grieta		Eflorescencia	
Suciedad		Fisura	X	Organismos	X
Erosión		Desprendimiento		Erosión	
		Erosión		Corrosion	
CAUSA		GRADO		ELEMENTO CONSTR.	
Directa	X	Leve		Cimientos	
Indirecta	X	Moderado	X	Estructura	X
		Severo		Tuberia RCI	
		Grave		Elem. No estructural	X
AFECTACION		NIVEL DE RECUPERACION			
Seguridad	X	Urgente			
funcional		Necesario			
Aspecto	X	Favorable	X

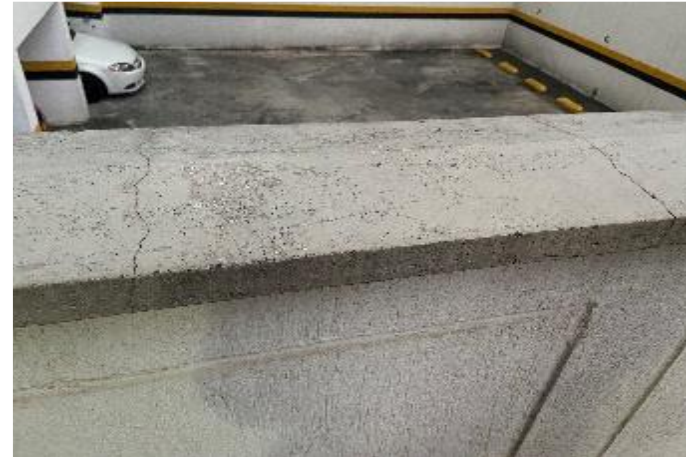
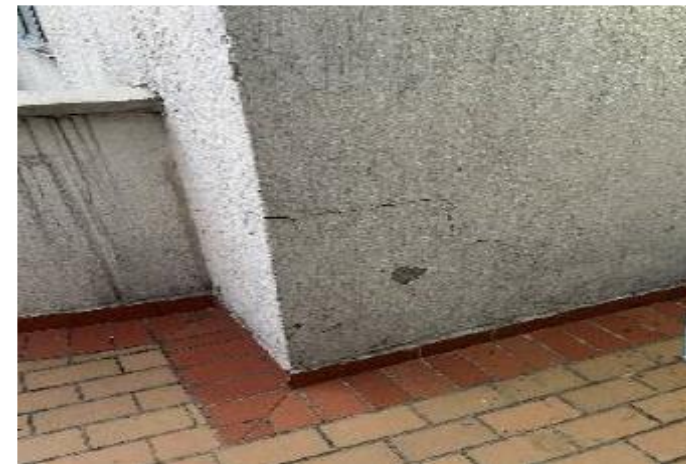
Ubicación / Elemento Parque infantil / Muros

Se presentan:
*Fisuras longitudinales en muro no estructural.
*Se evidencian fisuras en alfajía de antepecho por retracción

*Se establece que la causa primaria de las fisuras, se debe a afectaciones por zona de amenaza sísmica alta.
*Las fisuras en la alfajía se presentan por error constructivo, al no construir las dilataciones respectivas.

FISICA		MECANICA		QUIMICA	
Humedad		Grieta		Eflorescencia	
Suciedad		Fisura	X	Organismos	
Erosión		Desprendimiento		Erosión	
		Erosión		Corrosion

CAUSA		GRADO		ELEMENTO CONSTR.	
Directa	X	Leve	X	Cimientos	
Indirecta	X	Moderado		Estructura	
		Severo		Tuberia RCI	
		Grave		Elem. No estructural	X

Seguridad		Urgente			
funcional		Necesario			
Aspecto	X	Favorable	X
