Estudio patológico del puente peatonal San Francisco en el Municipio de Cértegui

Especialización en Patología de la Construcción

Diciembre de 2023

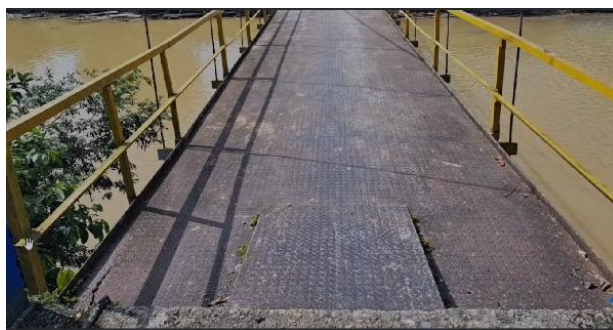
Ilustración 8 Deterioro en pasarela.

El fallo del tablero y del perfil se puede definir como un fallo estructural, pues se evidencian fallos en la estructura, grietas, deformaciones, y corrosión sin embargo se deben realizar los ensayos de laboratorio planteados anteriormente para poder determinar el tipo de acero y las cantidades de

También se evidencia un fallo por falta de mantenimiento pues es puente está a cargo del municipio de Certegui y el mantenimiento desde su construcción hace 31 años es prácticamente nulo.

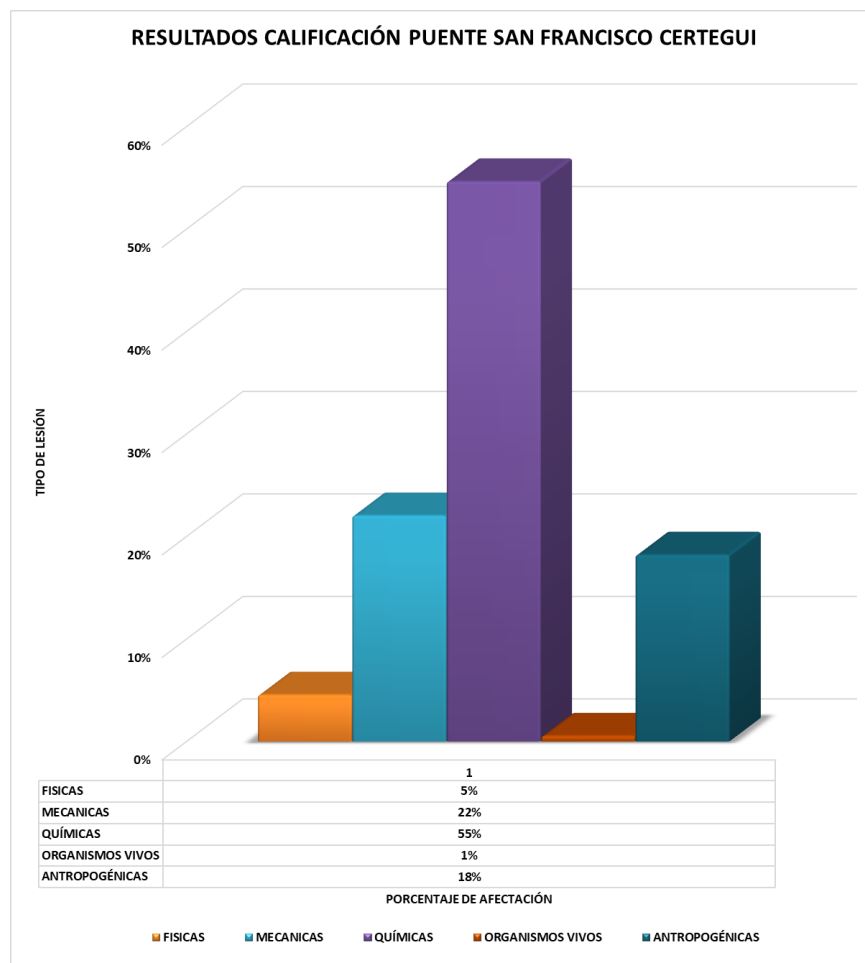
Ilustración 11 Resultados calificación estructura metálica puente san francisco Certeguí

En los elementos de estructura metálica que puede evidenciar que: Las principales lesiones corresponden a lesiones en el tablero, los cables o tirantes, y las pilas. En las barandas de pasamanos se evidencia una lesión química que ha generado la rotura de barandas cuya causa directa es la corrosión y la causa indirecta es la Falta de mantenimiento. Se evidencia rotura del tablero del puente cuya causa directa es la corrosión y la causa indirecta es la Falta de mantenimiento.

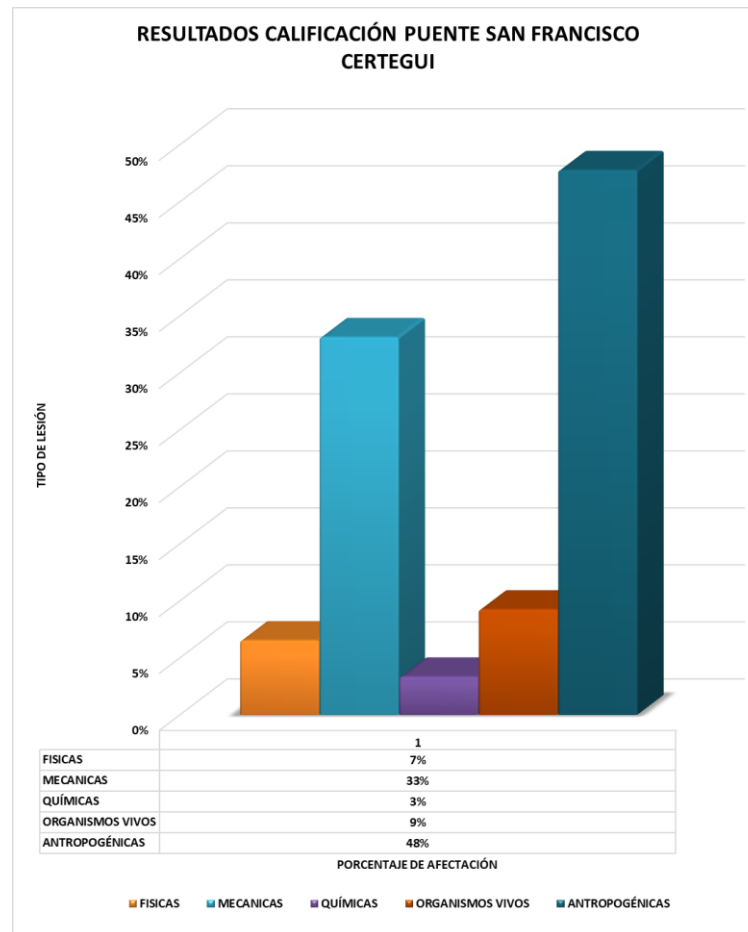
Ilustración 12 Resultados de calificación estructura en concreto puente

En lo referente a las estructuras en concreto podemos inferir lo siguiente: Las principales lesiones corresponden a lesiones antropogénicas como diseño inadecuado, malos procesos

constructivos, intervenciones inadecuadas y falta de mantenimiento que han generado lesiones físicas secundarias como erosiones en las cimentaciones, también se evidencian lesiones mecánicas como grietas y desprendimientos, respecto a lesiones físicas están asociadas a los diferentes procesos de humedad por filtración que han ocasionado otro tipo de lesiones como químicas (eflorescencias). La presencia de humedad, junto con problemas constructivos sobre todo en las vigas, han generado que en dichas zonas el acero de refuerzo presente problemas de oxidación y posible corrosión. La carencia de mantenimiento en toda la estructura es evidente.

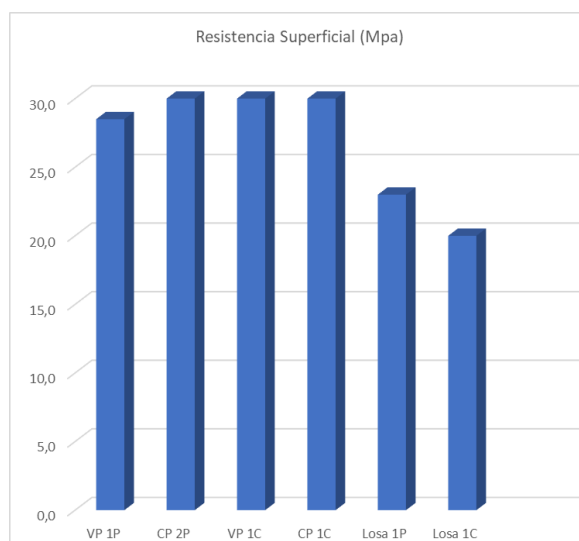
Ilustración 29 Resultados resistencia superficial del concreto con martillo de rebote.

Los resultados del ensayo permiten evidenciar que los estribos- vigas y columnas tienen una resistencia por encima de los 28 Mpa - 280 kg/cm² - 4000 psi; mientras las losas tienen una resistencia promedio de 21 Mpa – 210 kg/cm² – 3000 psi, Siendo el resultado característico para la resistencia de diseño de concreto que se especifica en las cartillas técnicas para puentes disponibles para el año de construcción del puente (año 1992) en donde establecían resistencias de 14 Mpa - 140 kg/cm² - 2000 psi, para concreto simple y 21 Mpa - 210 kg/cm² - 3000 psi. para concreto reforzado.

Actualmente estos valores de resistencia se encuentran bajo las consideraciones que establece la norma sismo resistentes para puentes CCP-14 en la tabla C.5.4.2.1-1, la cual enuncia que se deben utilizar concretos clase A, cuya resistencia nominal a los 28 días, corresponder a: $f'c = 280 \text{ kg/cm}^2$ (4000 psi). Cabe resaltar que estos resultados deberán ser verificados debido a que los elementos evaluados presentaban frente de carbonatación y esto podría aumentar la resistencia superficial del concreto.

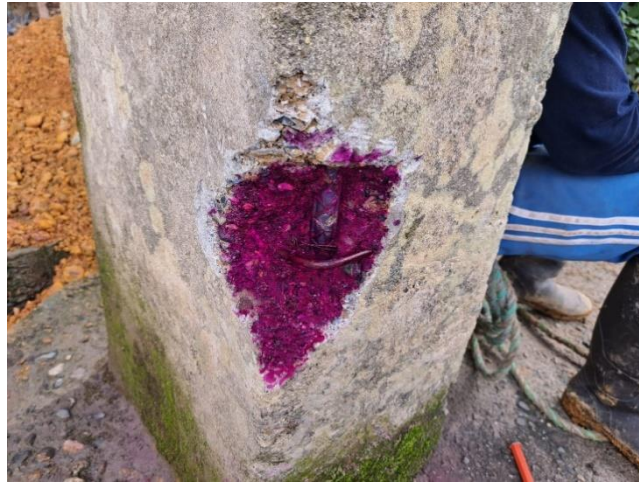
Ilustración 34 Columna con 4 Cm de frente de Carbonatación

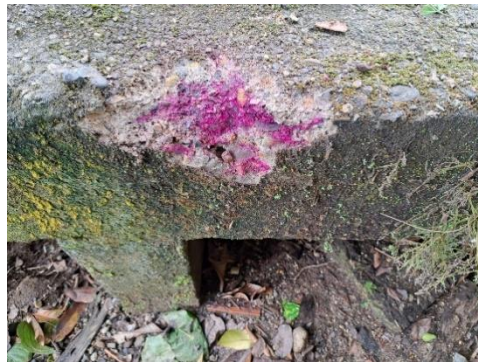
Ilustración 35 Losa con 6 Cm de frente de Carbonatación

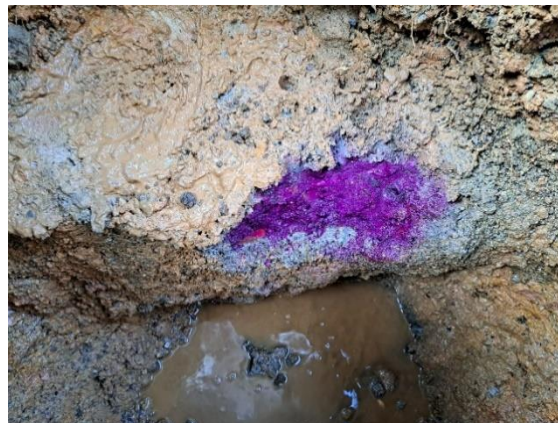
Ilustración 36 Cimentación con 9 Cm de frente de Carbonatación

El mayor frente de carbonatación se presentó en la cimentación arrojando un resultado de 9 Cm, cabe resaltar que ha esta profundidad no se pudo detectar acero de refuerzo, de igual manera en esta zona se encontró nivel freático a 1.95 m de profundidad el cual es fluctuable con las crecientes del río Cértégui ya que este baña esta zona.

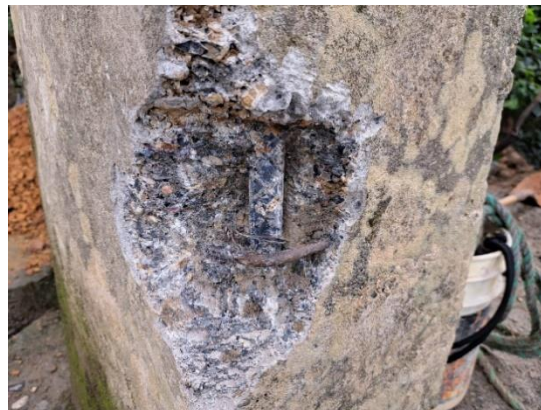
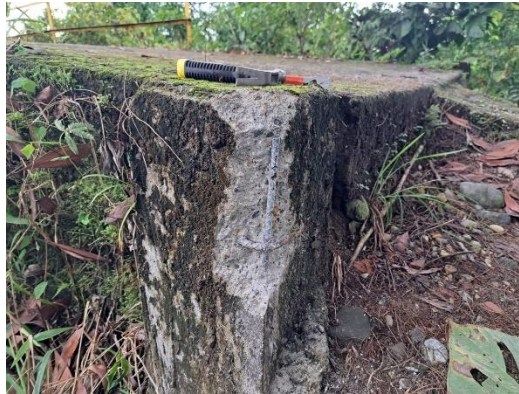
Ilustración 38 Identificación de acero 5/8" Long. Y 3/8" Trans.

En estas regatas se identificaron Aceros de 5/8", 1/2" y 3/8" los cuales no presentan signos de corrosión u otras patologías
