**ESPECIALIZACIÓN PATOLOGIA DE LA CONSTRUCCIÓN**

**TRABAJO PROFESIONAL INTEGRADO  
T.P.I.**

**PACIENTE  
ANTIGUA OFICINA DE ARCHIVOS DE LA GOBERNACIÓN DEL CHOCÓ**

Quibdó, Diciembre 2016

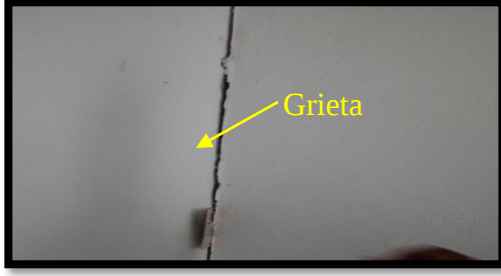
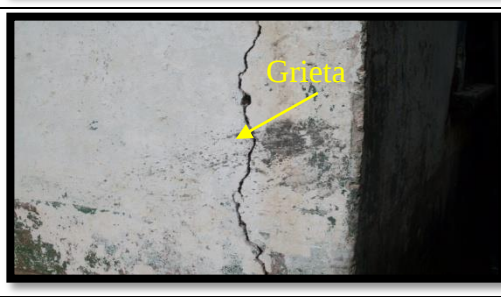
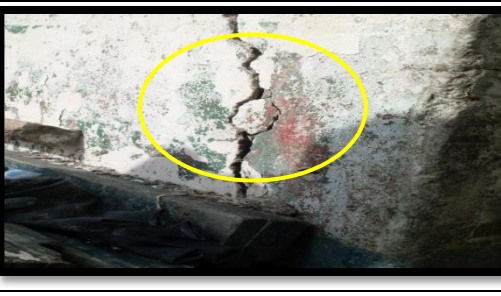
| | <p> <b>Nombre:</b> Grieta<br/> <b>Origen:</b> Primaria<br/> <b>Carácter:</b> Físico<br/> <b>Tipo:</b> Mecánica<br/> <b>Grado:</b> Moderado<br/> <b>Material:</b> Bloque y Mortero<br/> <b>Elemento:</b> Muro interno </p> |
| | <p> <b>Sintomatología:</b> En esta se presentan dos elementos constructivos diferentes, la cual al parecer presenta un acabado superficial sin sistema estructural de amarre a la estructura, están completamente suelta. </p> |
| | <p> <b>Causas:</b> <ul style="list-style-type: none"> <li>✓ Deficiente sistema de cimentación.</li> <li>✓ Malos procesos constructivos</li> <li>✓ Falta de mantenimiento</li> <li>✓ Etc.</li> </ul> </p> |

| <p> <b>Reparación:</b> realizar un sistema estructural de funcionamiento en la cimentación, limpieza de toda la zona afectada, </p> | |
| <p> <b>Prevención:</b> Realizar mantenimientos sistemas de muros portantes y mantenimientos previos. </p> | |

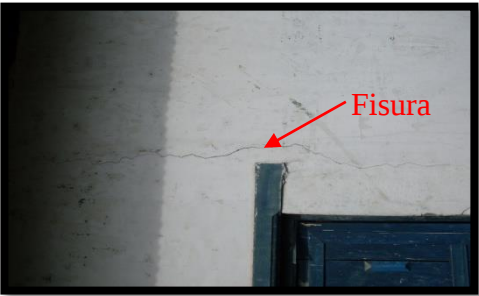
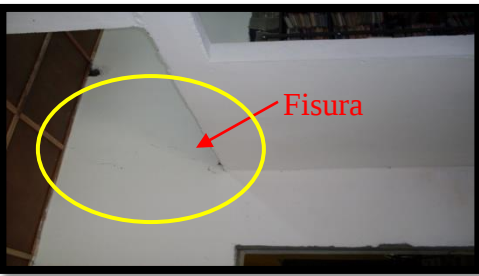
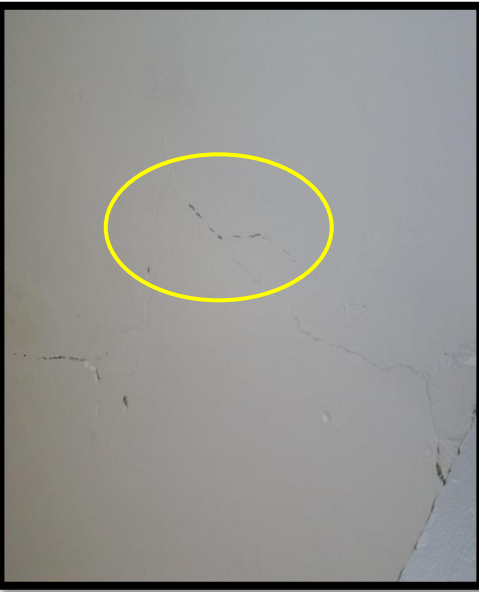
| | <p> <b>Nombre:</b> Fisura<br/> <b>Origen:</b> Primaria<br/> <b>Carácter:</b> Físico<br/> <b>Tipo:</b> Mecánica<br/> <b>Grado:</b> Leve<br/> <b>Material:</b> Bloque y Mortero<br/> <b>Elemento:</b> Muros interno </p> |
| | <p> <b>Sintomatología:</b> Se presentan dos elementos constructivos diferentes, presentándose las fisuras horizontales, lo que indica que presenta deficiencia en la cimentación, sumándole a estos la mala calidad del mortero de pega y el pañete. </p> |
| | <p> <b>Causas:</b> <ul style="list-style-type: none"> <li>✓ Causas indirectas: ausencia de la junta de dilatación entre los dos cambios de los materiales (mampostería - pañete)</li> <li>✓ Causas directas: comportamientos diferentes de los materiales</li> <li>✓ Deficiente sistema de cimentación.</li> <li>✓ Malos procesos constructivos</li> <li>✓ Mala calidad de los materiales</li> <li>✓ Etc.</li> </ul> </p> |

| <p> <b>Reparación:</b> Realizar seguimiento detallado de la fisura para determinar y controlar el crecimiento, esto lo determinaremos por medio de testigos de yeso. Después de esta realizaremos reparación haciendo ceceduras de la fisura con los mismos componentes del material. </p> | |
| <p> <b>Prevención:</b> realizar un buen curado con un mortero superficial. </p> | |

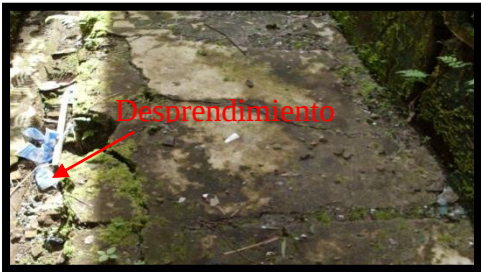
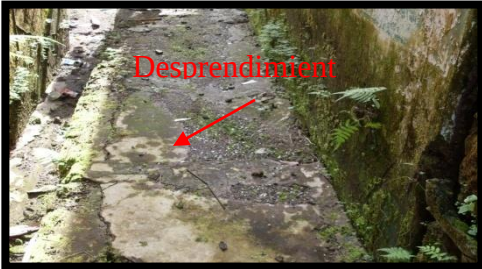
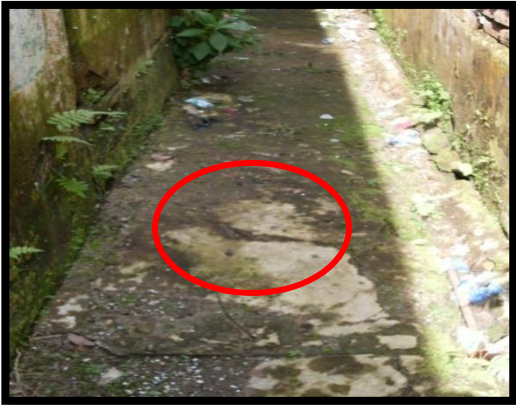
| LESIONES MECANICA | |
|---|---|
| | <p><b>Nombre:</b> Desprendimiento<br/> <b>Origen:</b> Primaria<br/> <b>Carácter:</b> Físico<br/> <b>Tipo:</b> Mecánica<br/> <b>Grado:</b> Severo<br/> <b>Material:</b> Concreto<br/> <b>Elemento:</b> Patio trasero Oficina de archivos de la Gobernación</p> |
| | <p><b>Sintomatología:</b> Se presentan el desprendimientos del material de concreto ocasionado por la alta humedad presente en la zona</p> |
| | <p><b>Causas:</b></p> <ul style="list-style-type: none"> <li>✓ Malos drenajes.</li> <li>✓ Calidad del material</li> <li>✓ Malos proceso constructivos.</li> <li>✓ Falta de mantenimientos previos.</li> <li>✓ Cimentación deficiente.</li> <li>✓ Humedad permanente</li> </ul> |

| LESIONES MECANICA | |
|---|---|
| <p><b>Reparación:</b> mejorar los drenajes utilizando mejores sistemas de evacuación de las aguas lluvias, cambiar la zona afectada ya que se encuentra levantada, verificar la calidad de los materiales, control de la humedad presente en la zona, etc.</p> | |
| <p><b>Prevención:</b> Realizar mantenimientos previos, mejorar los sistemas de drenajes, utilizar materiales adecuados.</p> | |

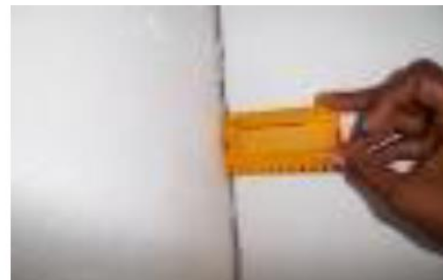
MURO PATIO

GRIETAS AL INTERIOR
